PERSONERIA DE SANTAFE DE BOGOTA, D.C.

INFORME DESLIZAMIENTO QUEBRADA "LA PICHOSA"

SANTAFE DE BOGOTA, D.C. JUNIO DE 1994

**INFORME TRAGEDIA 19 DE MAYO DE 1994 EN
EL SECTOR SUR-ORIENTAL DE LA CAPITAL**

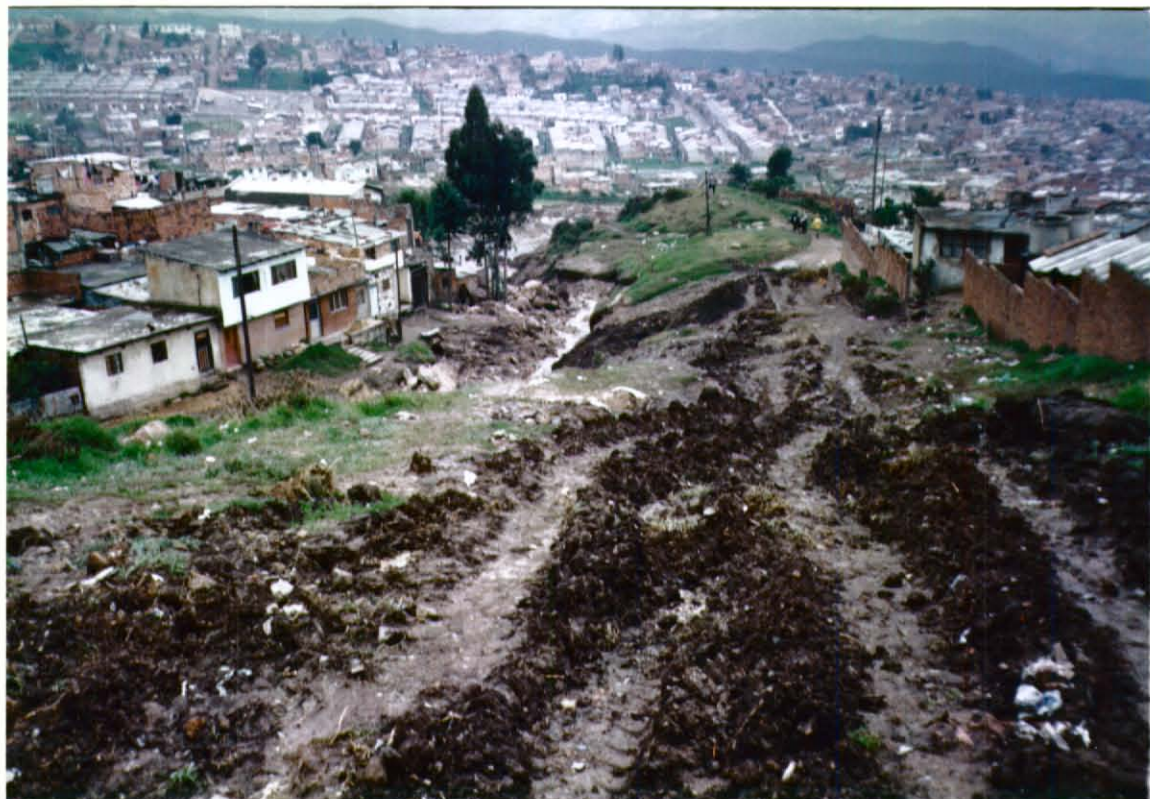
- Alto riesgo en la orilla de la quebrada (barrio Quindío)

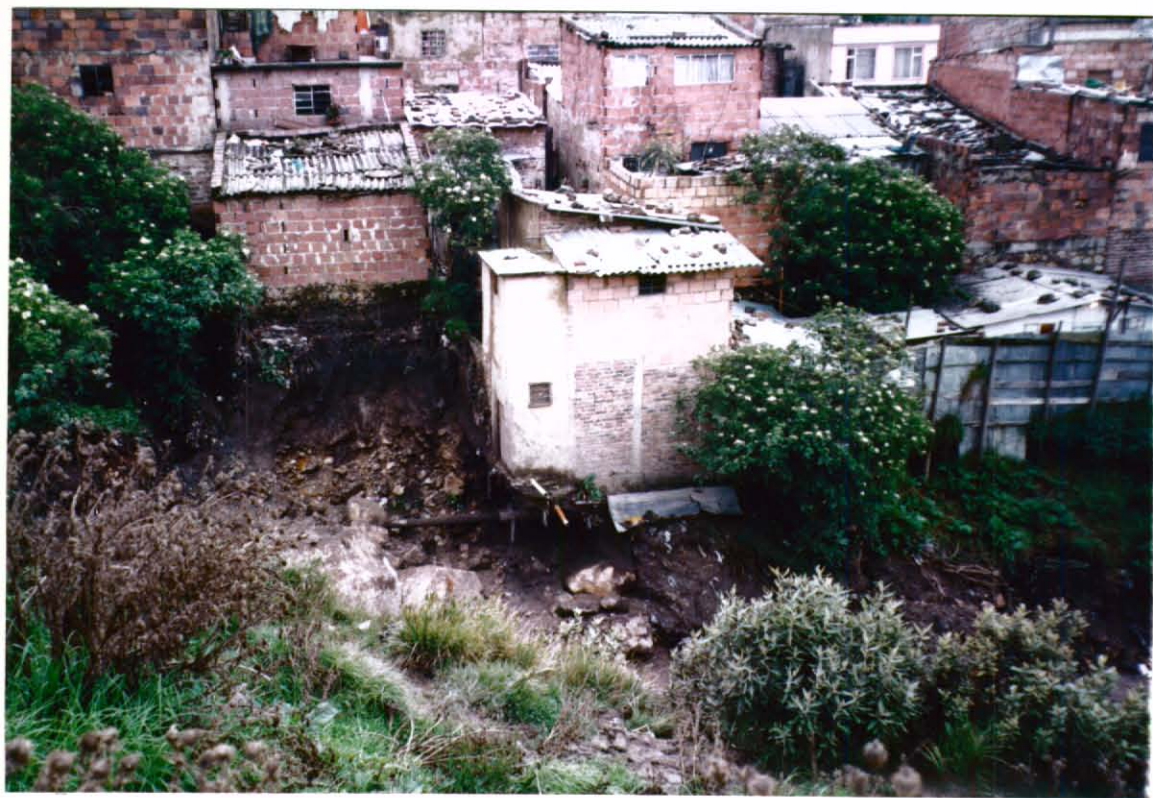
- Casa en el aire (barrio Quindío)

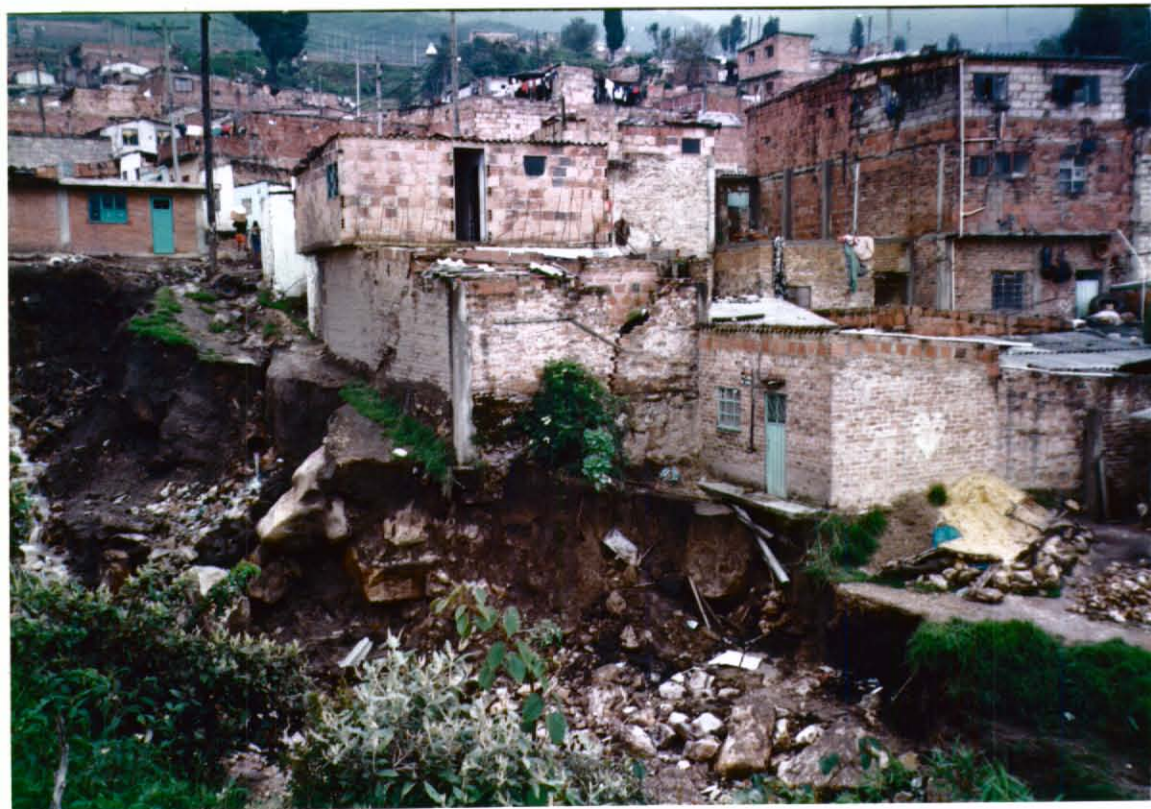
- Cimientos arrasados, pared agrietada a punto de caer (barrio Quindío)

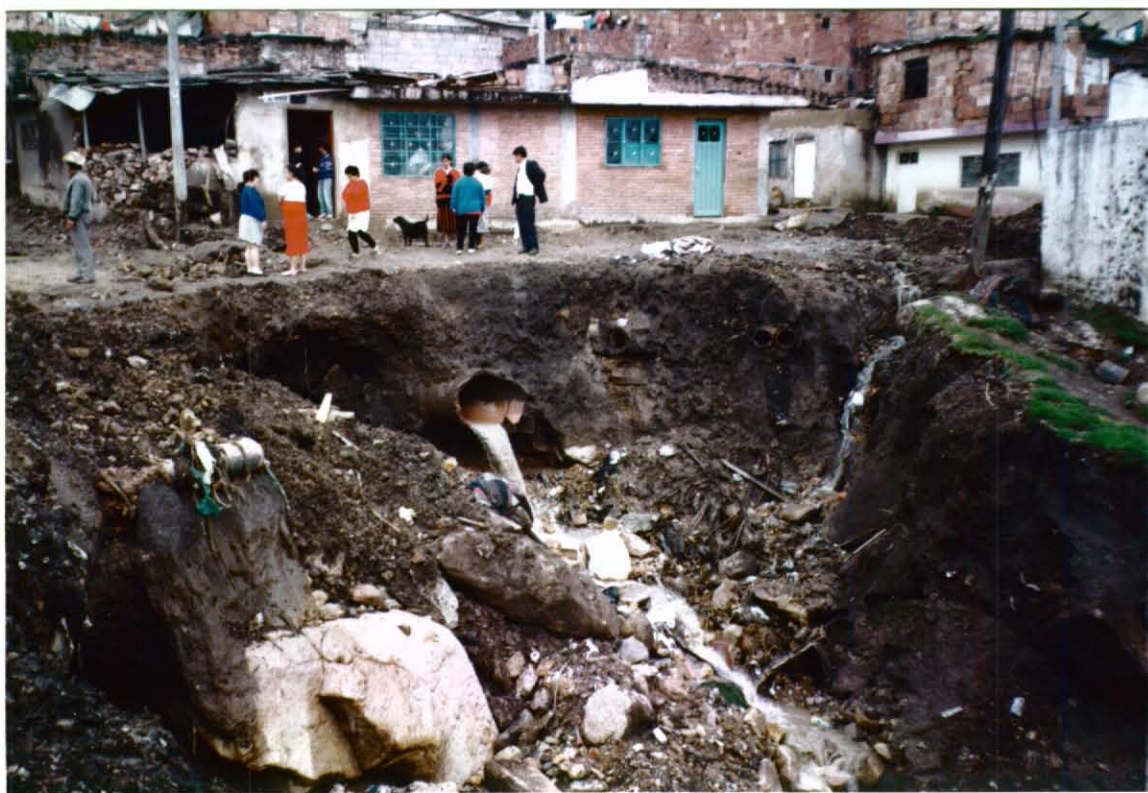
- Tuberías rotas, peligro de epidemias (barrio Quindío)

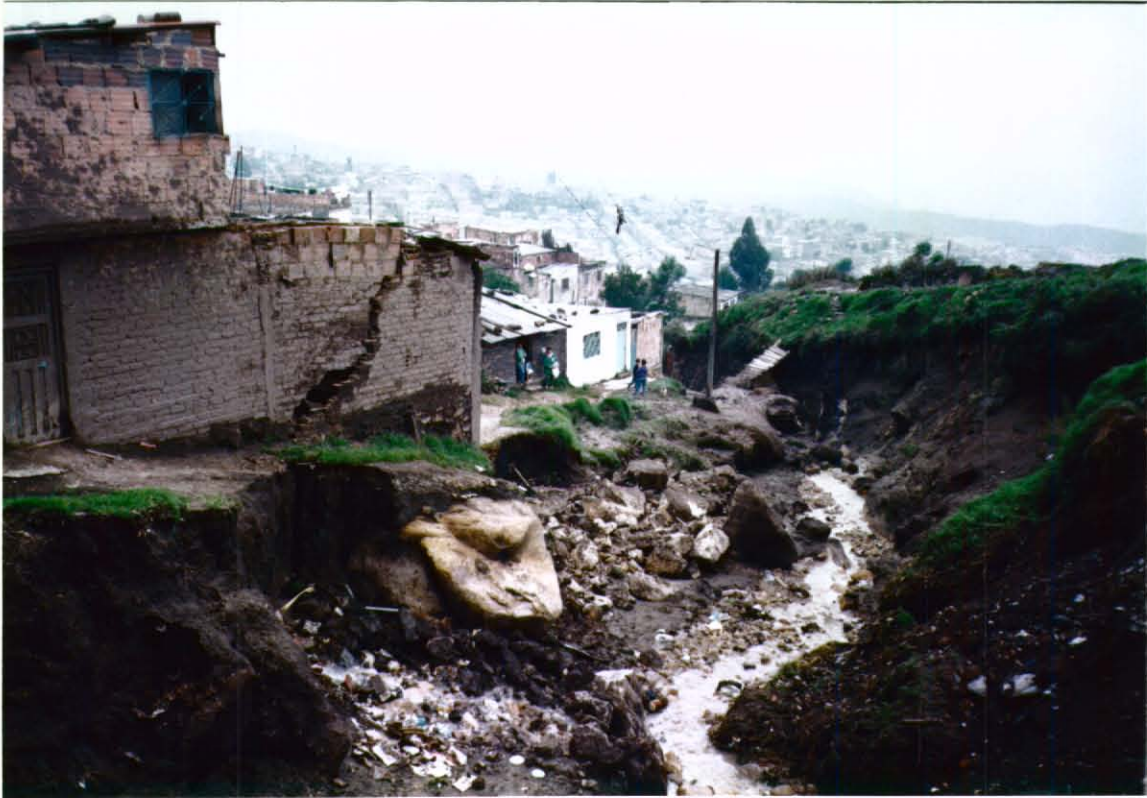
- La avalancha amplió el cause de la quebrada
(barrio Quindío)

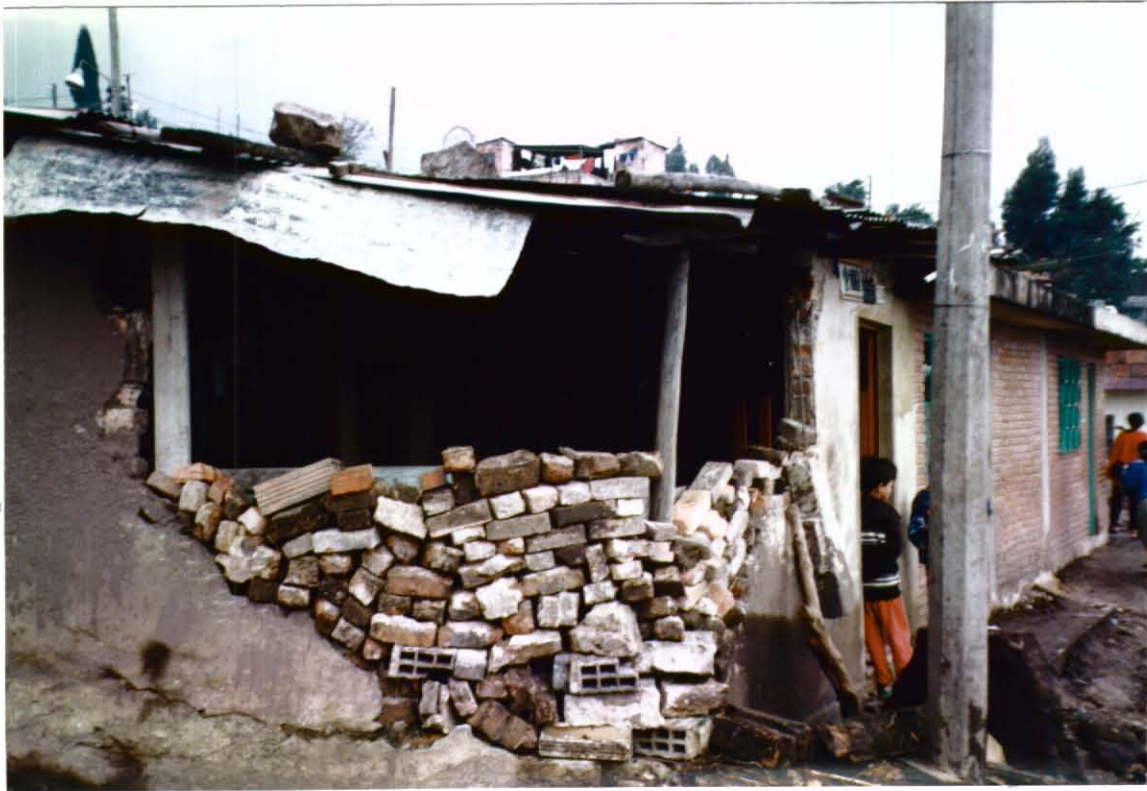
- Sin paredes (barrio Quindío)

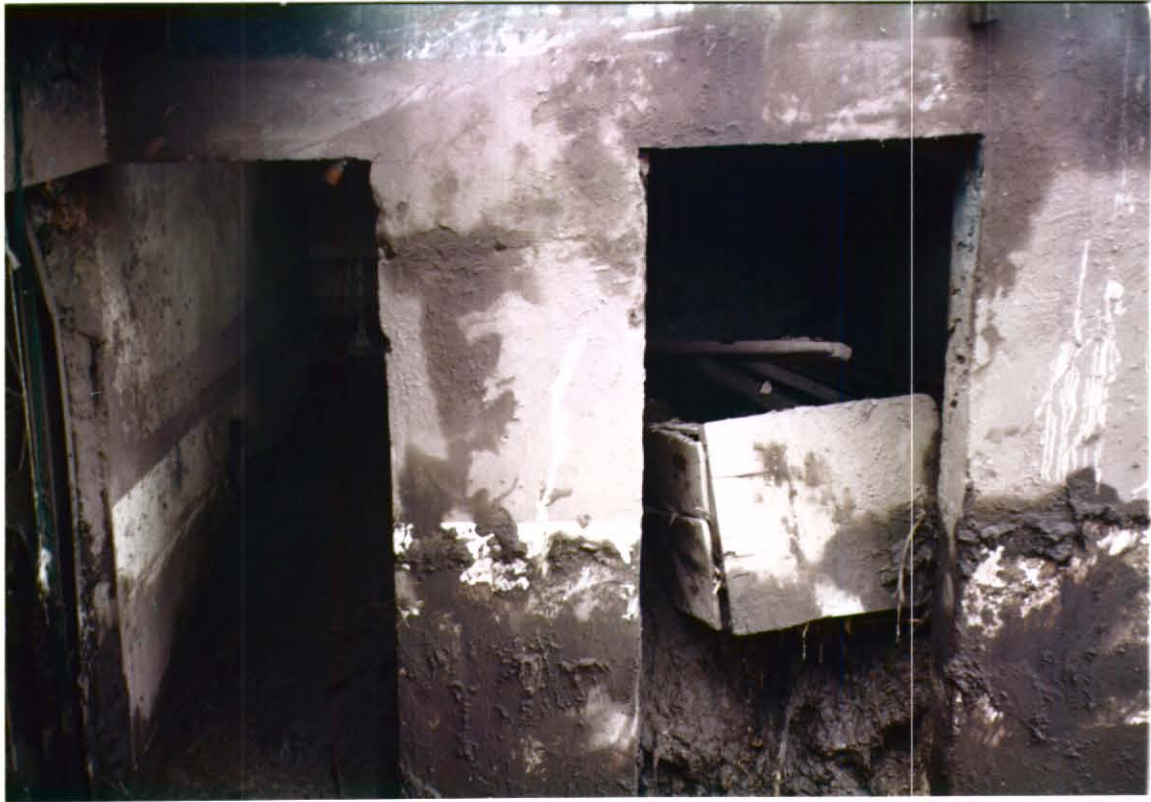
- Lodo en la casa (barrio Quindío)

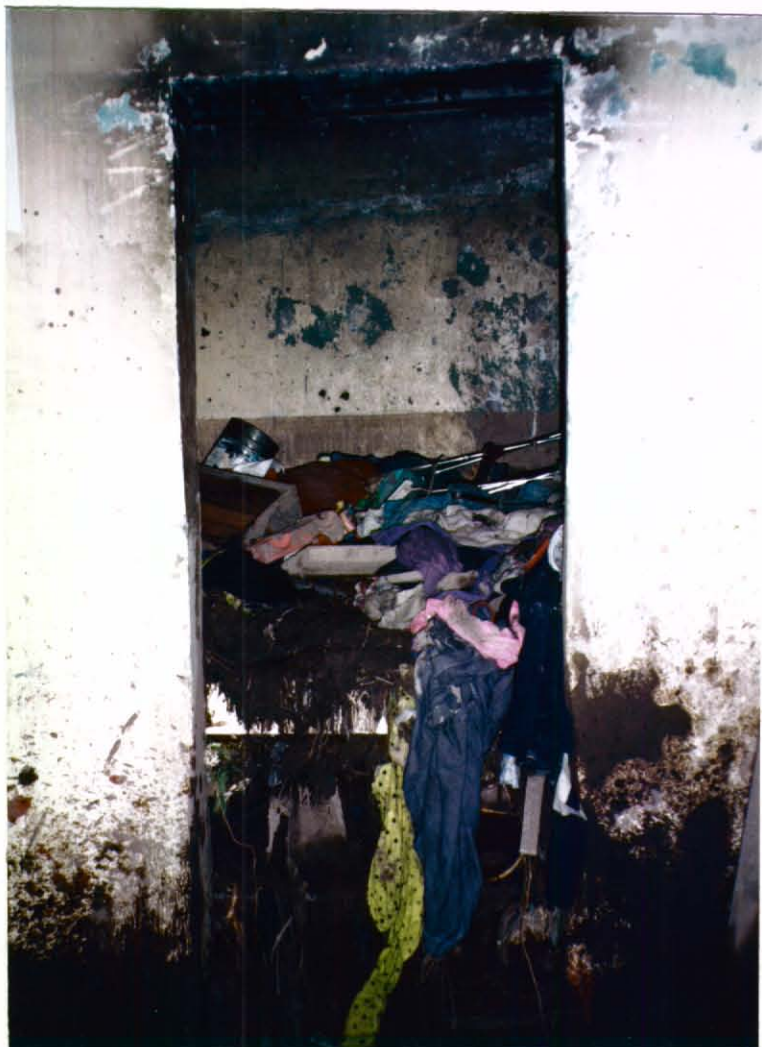
- Ropa y enseres perdidos
(barrio Quindío)

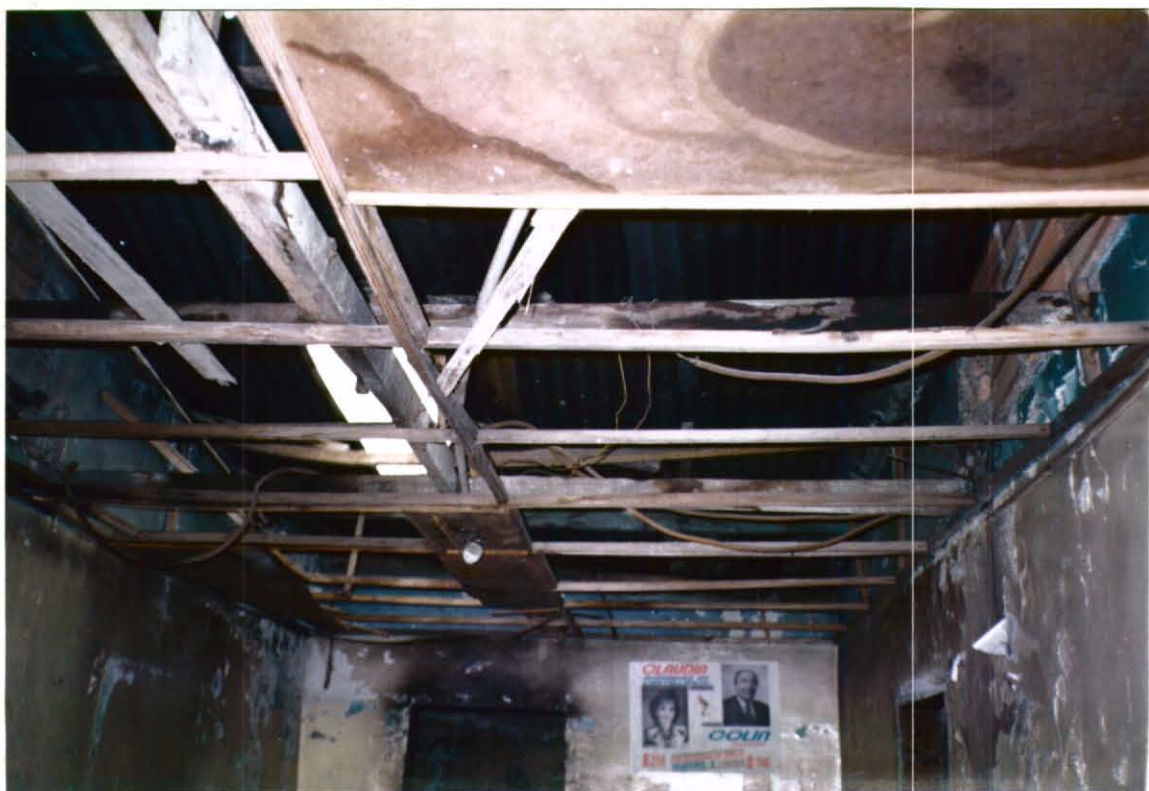
- El agua arrasó el techo (barrio Quindío)

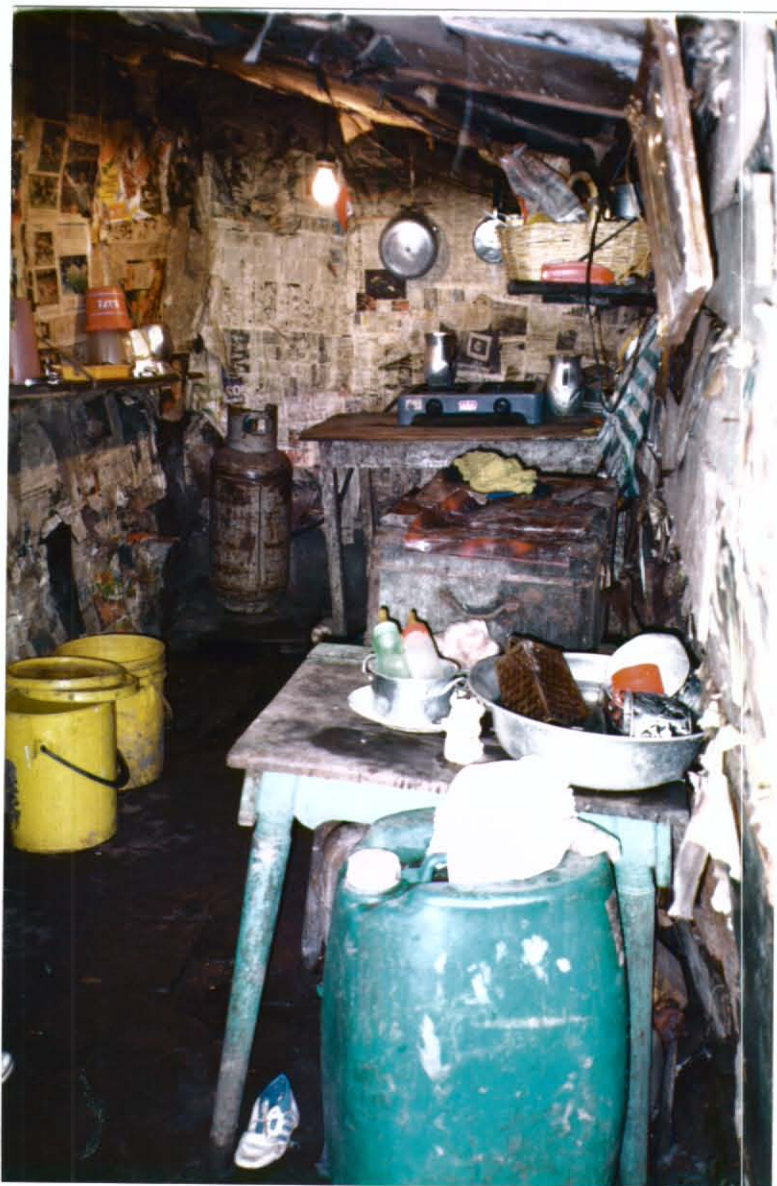
- Hacinamiento entre el lodo (barrio Quindío).

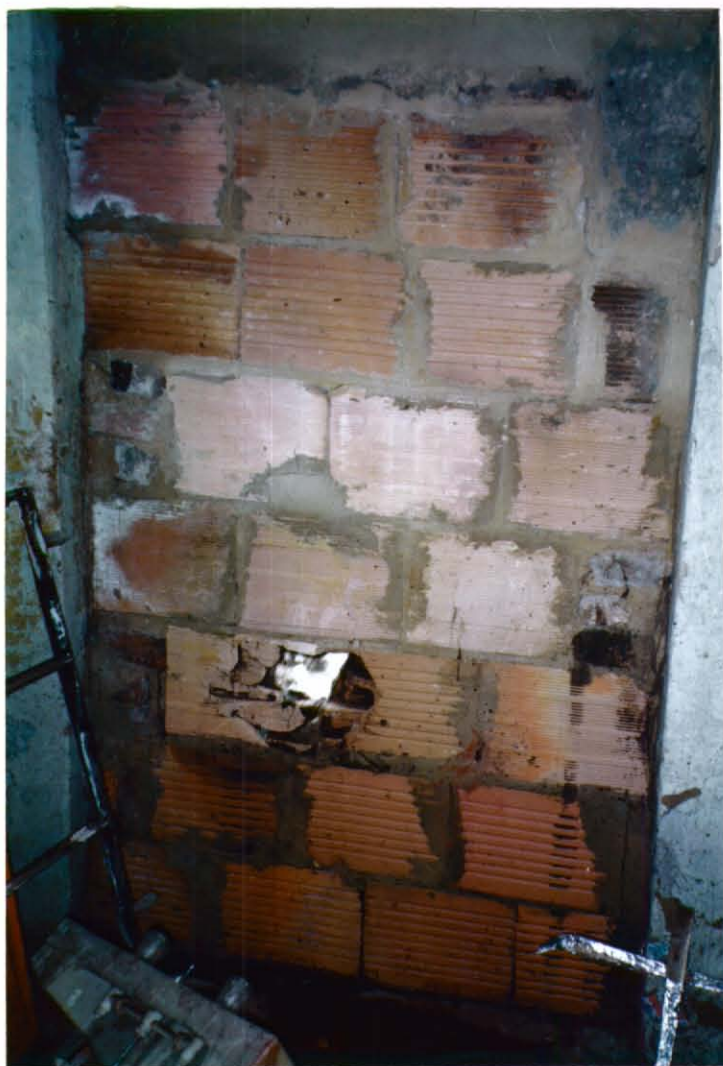
- Paredes rotas dejó la inundación (barrio Quindío)

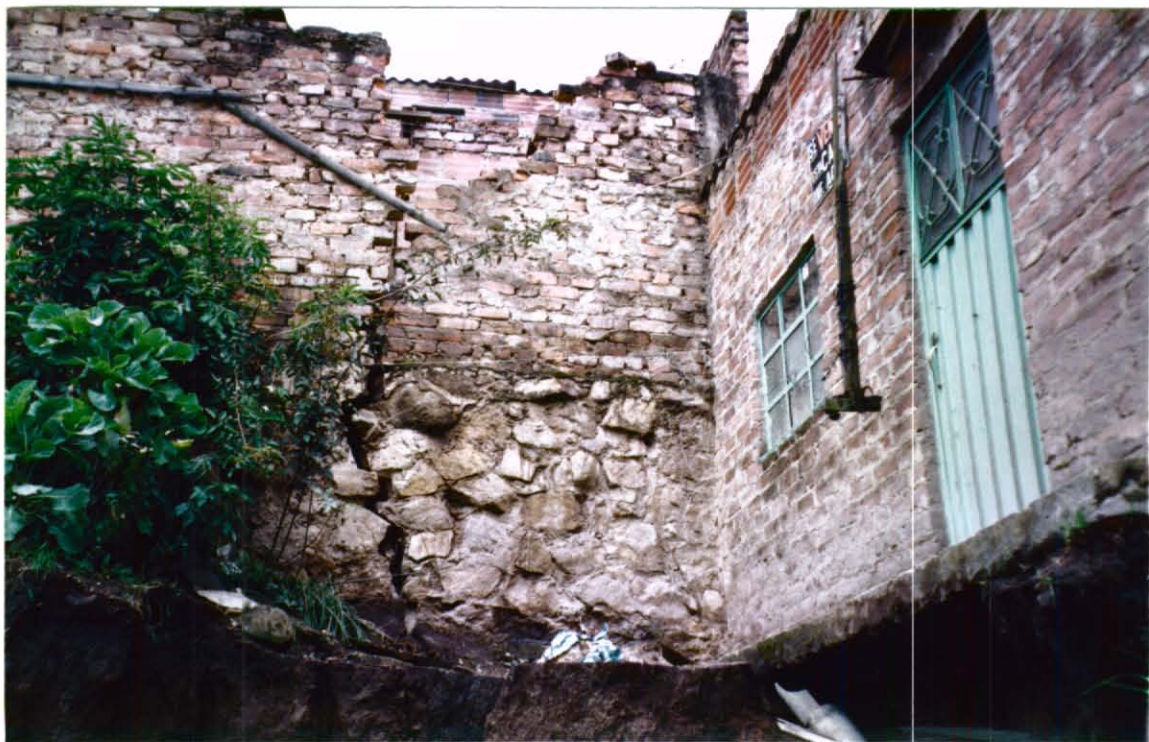
- Paredes agrietadas, barrio Quindio

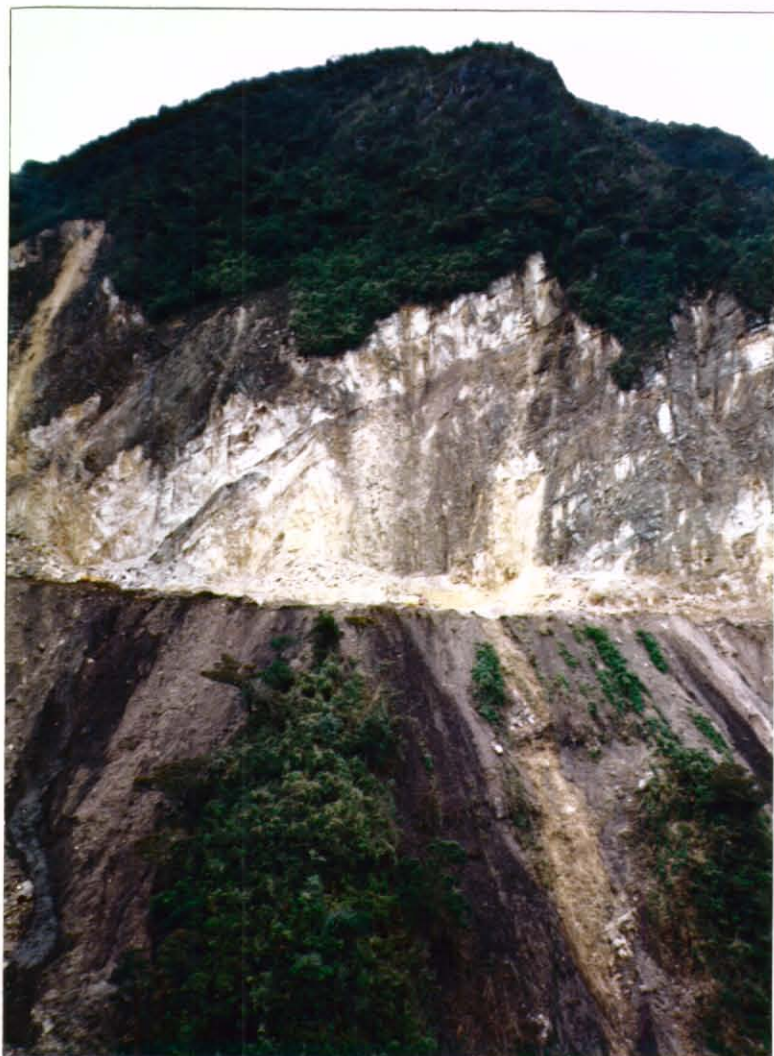
- Erosión, cantera Zuque de la Secretaría de Obras de Bogotá.

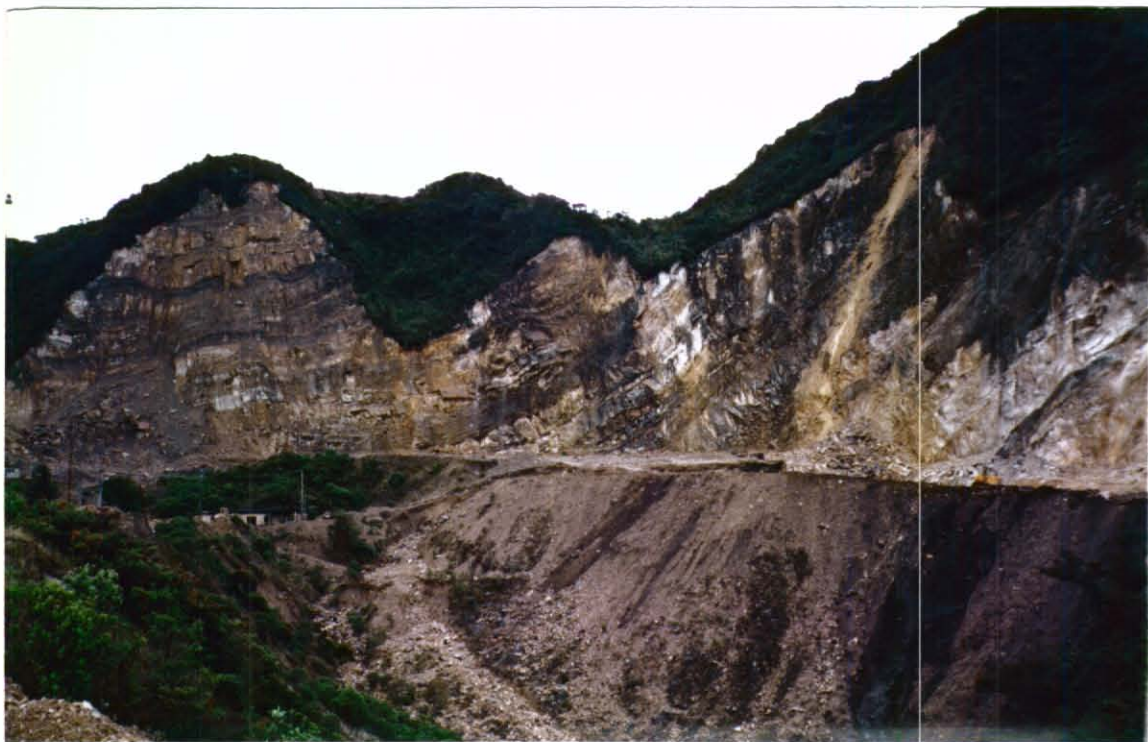
- Cantera Zuque, técnicamente mal explotada.

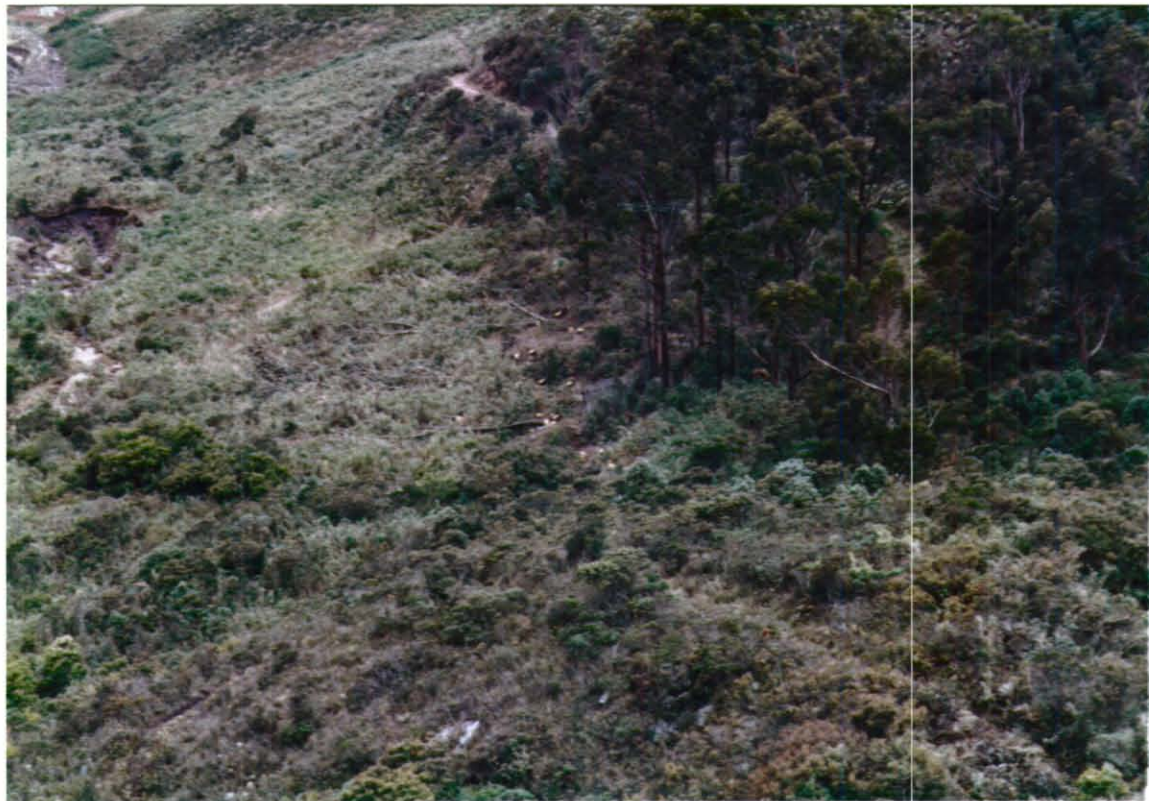
- Tala de árboles.

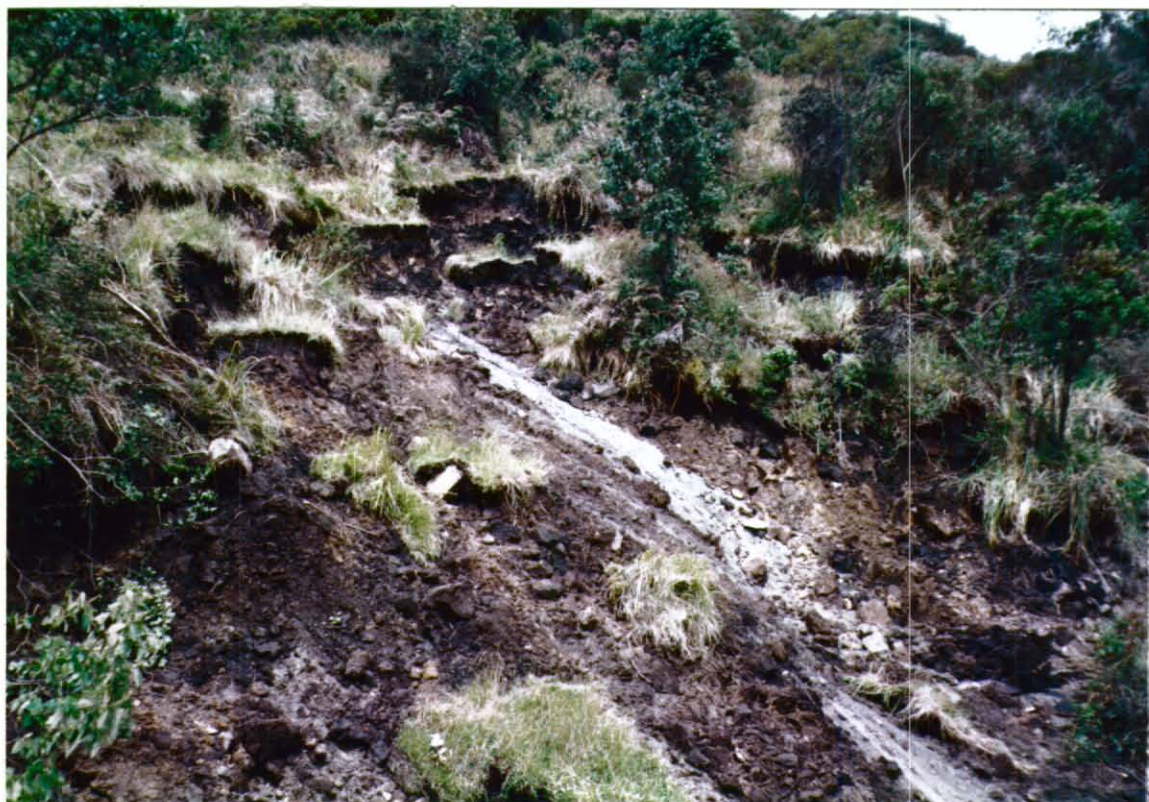
drenan las aguas lluvias cayendo por la plataforma y descargando sin control por la ladera, a la cabecera del cauce de la Quebrada El Zuque. En el talud del costado sur del patio de trabajo de la cantera existe el rastro de deslizamientos de material; a partir de este sitio y a todo lo largo de la quebrada se observa la huella de la avalancha. Igualmente, se estableció que la falta de reforestación en la cantera contribuye a la erosión presentada en la zona lo cual influye en el deslizamiento del material de la misma, situación que es claramente observable en la foto 18 que acompaña el presente informe.

- Nacimiento de la quebrada Zuque o Pichosa, desprendimiento por sedimentación de materiales provenientes de la cantera que taponaron nacimiento habitual.

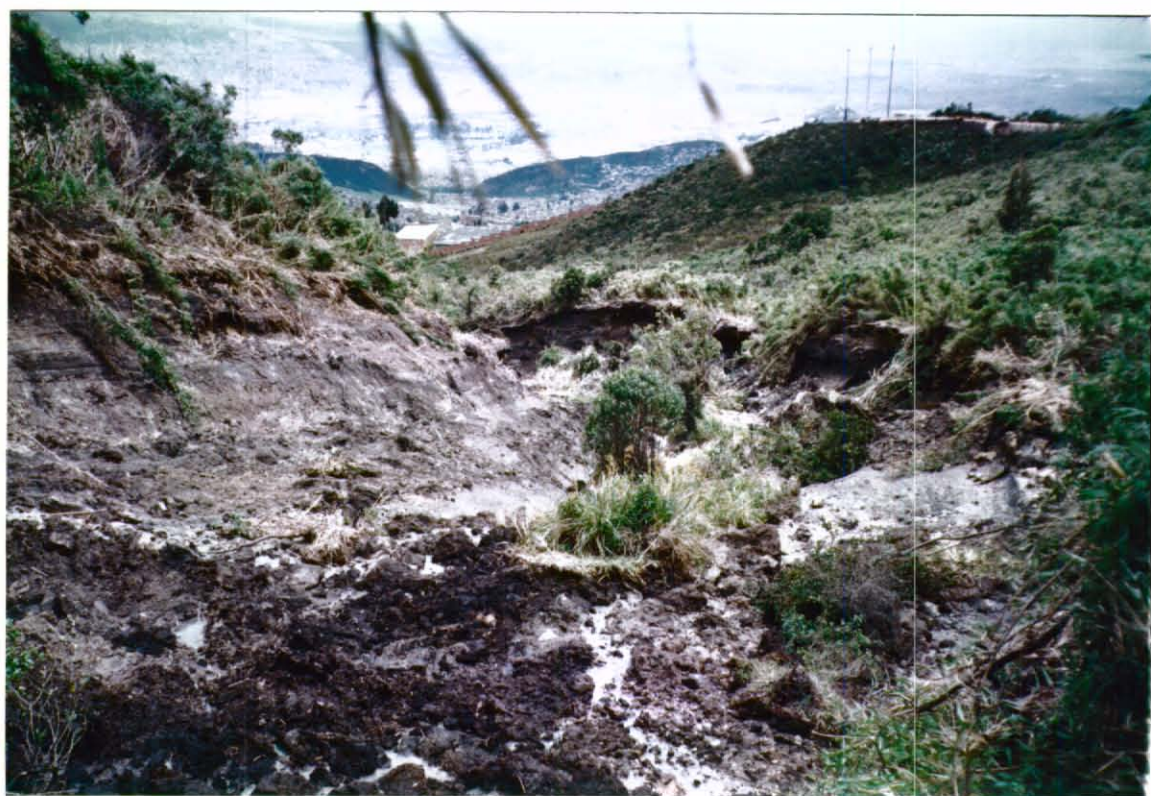
- Nacimiento de la quebrada Zuque o Pichosa, desprendimiento por sedimentación.

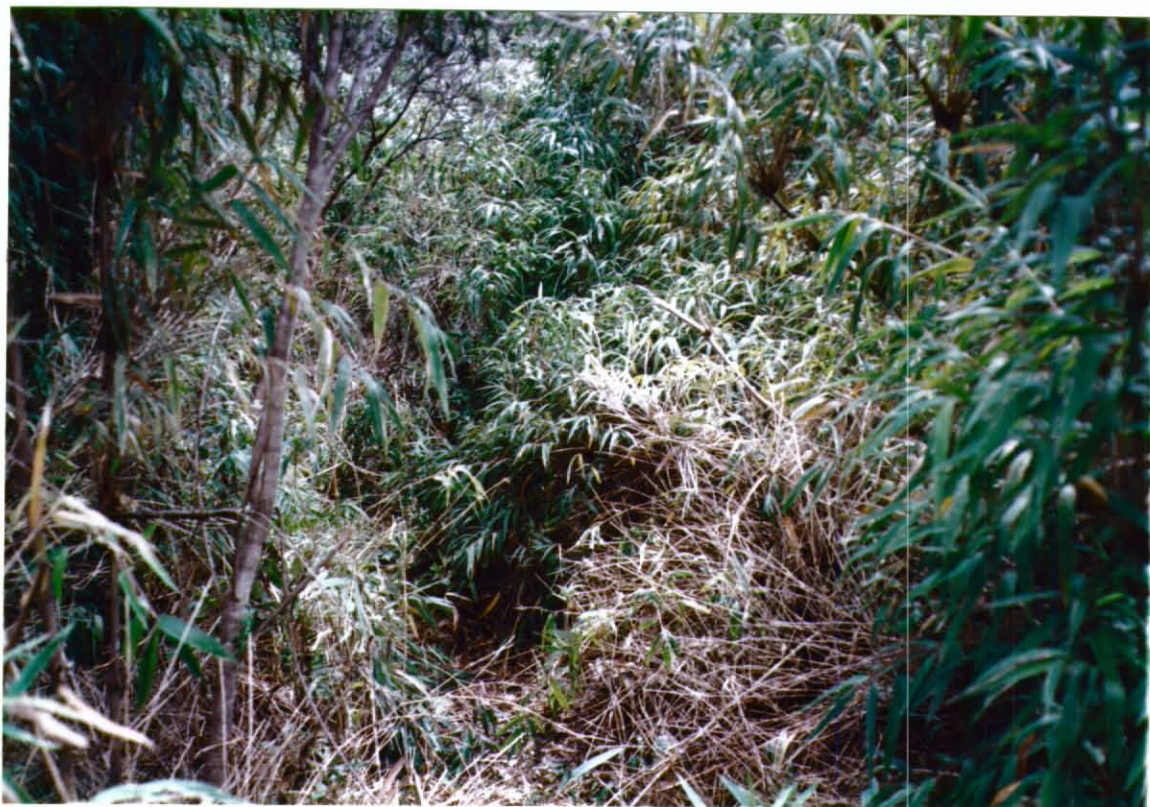
- Vegetación que cubre los cerros, en peligro de extinción.

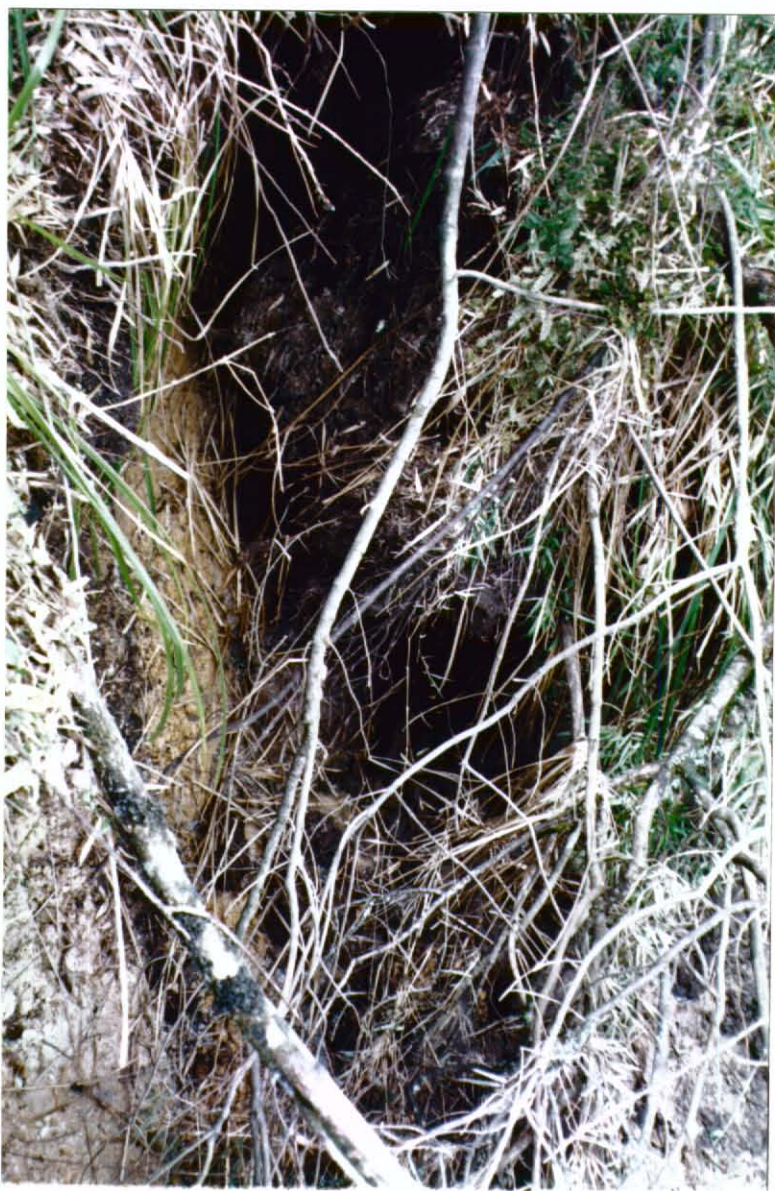
- Agrietamiento y desprendimiento en la parte media de la montaña, con más de 30 centímetros de separación. Lugar por donde la quebrada "desfogó" sus aguas represadas.

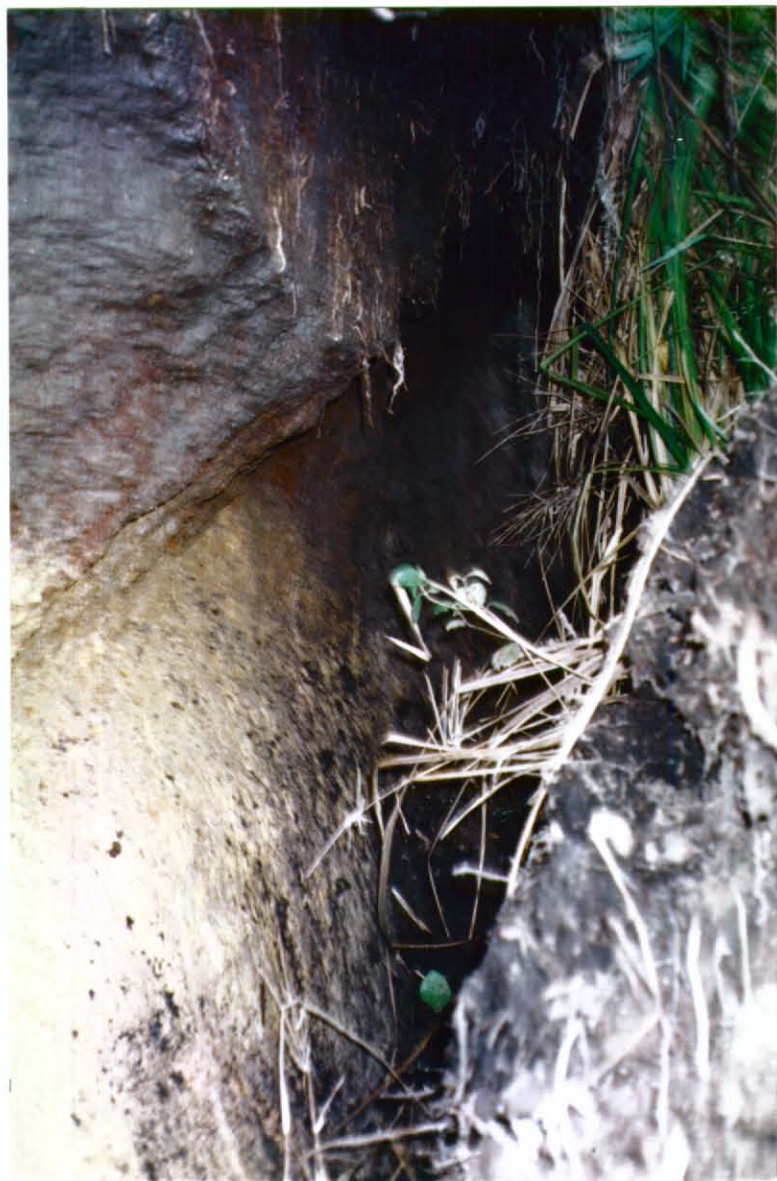
- Agrietamiento y desprendimiento en la parte media de la montaña, con más de 30 centímetros de separación. Lugar por donde la quebrada "desfogó" sus aguas represadas.

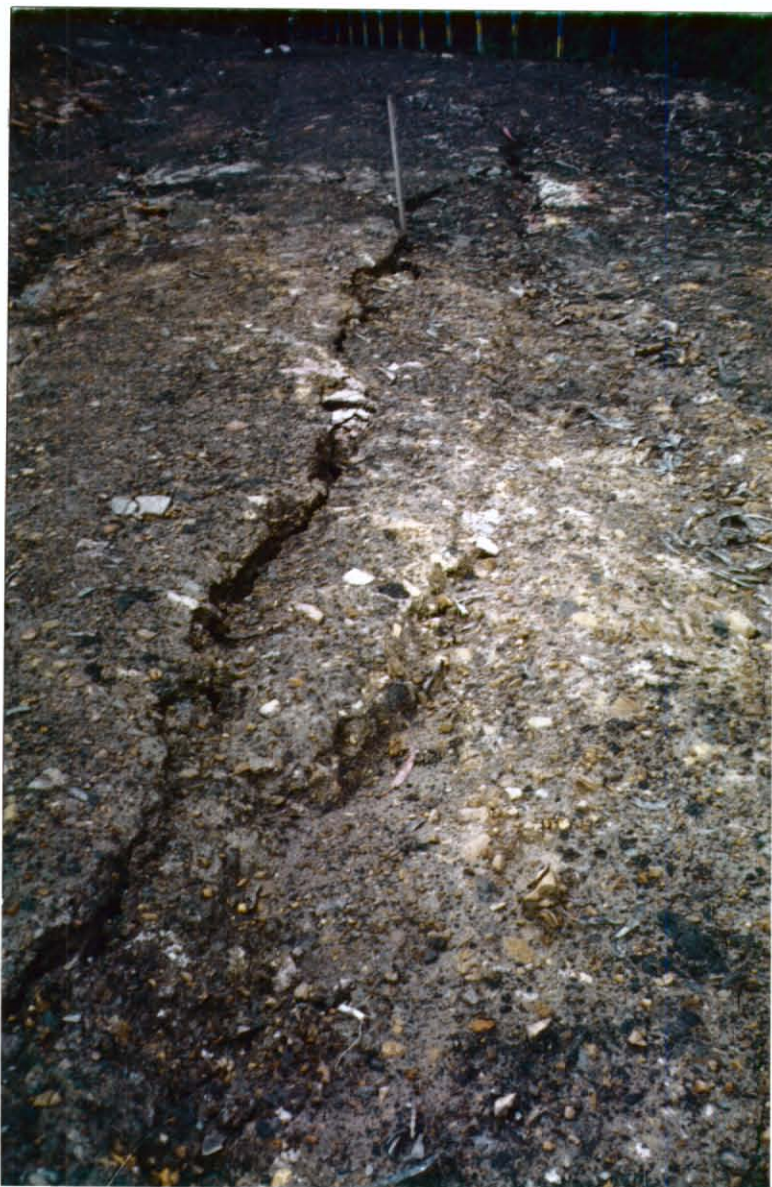
- Grietas en el suelo de urbanizaciones en construcción, que demuestran la inestabilidad del terreno y la necesidad de una estabilización especial para poder edificar viviendas.

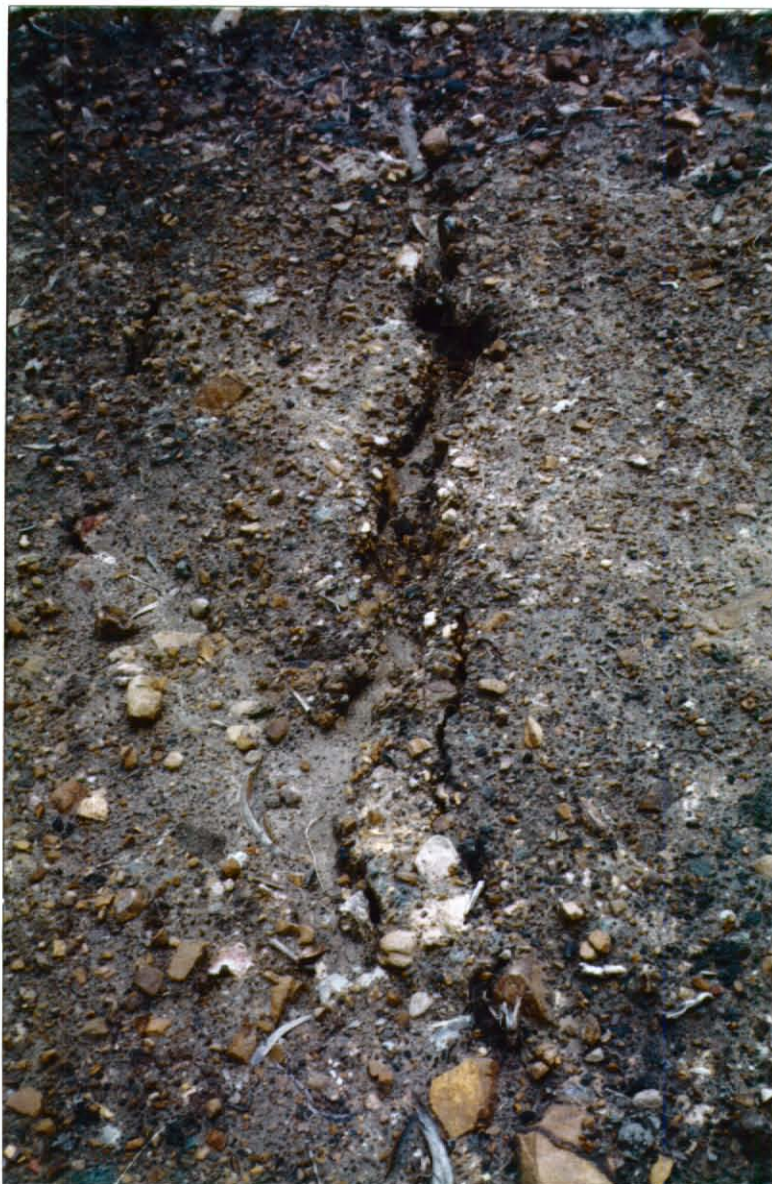
- Grietas en el suelo de urbanizaciones en construcción, que demuestran la inestabilidad del terreno y la necesidad de una estabilización especial para poder edificar viviendas.

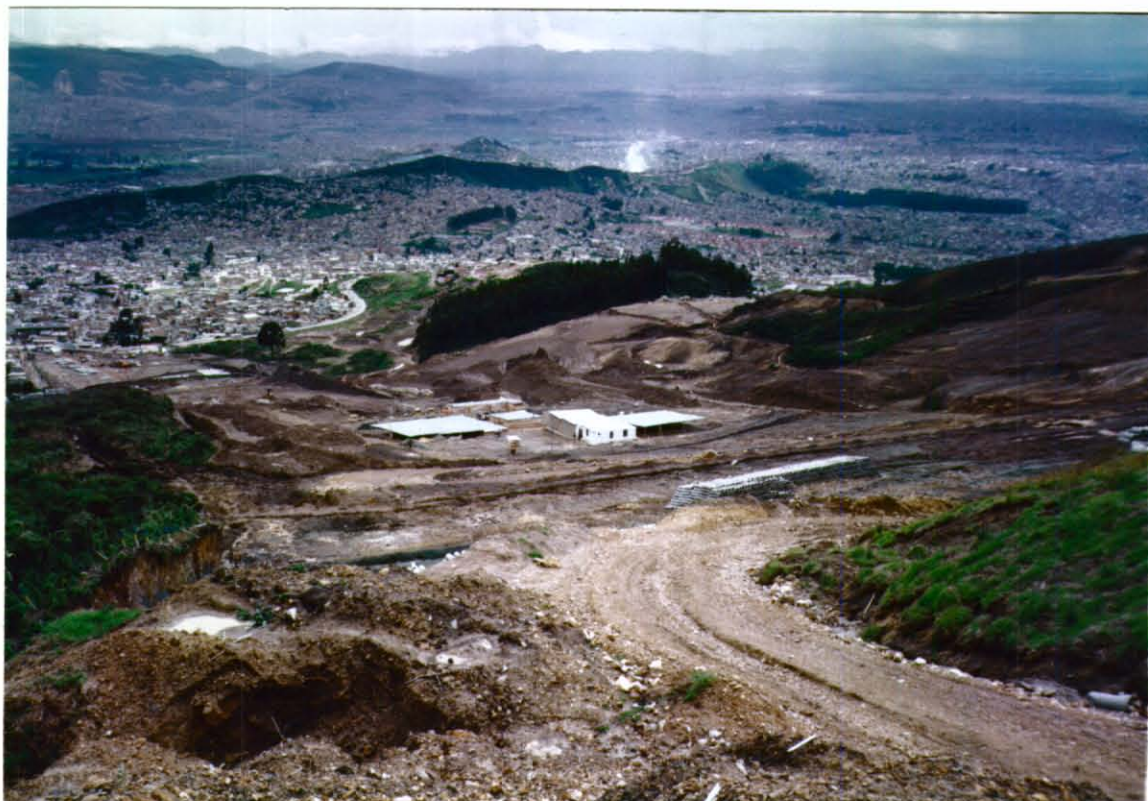
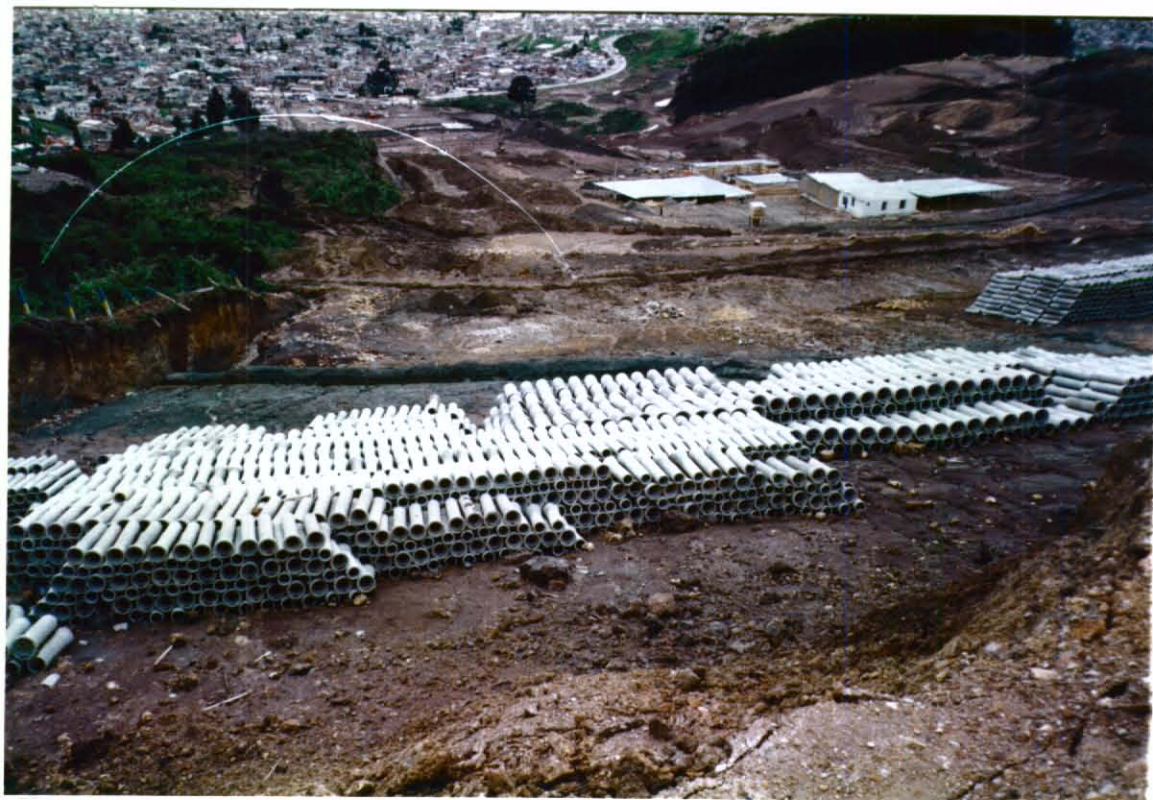
- Deforestación y terrenos inestables que requieren un adecuado acondicionamiento para construir. Urbanización Altos del Zipa o Zuque.

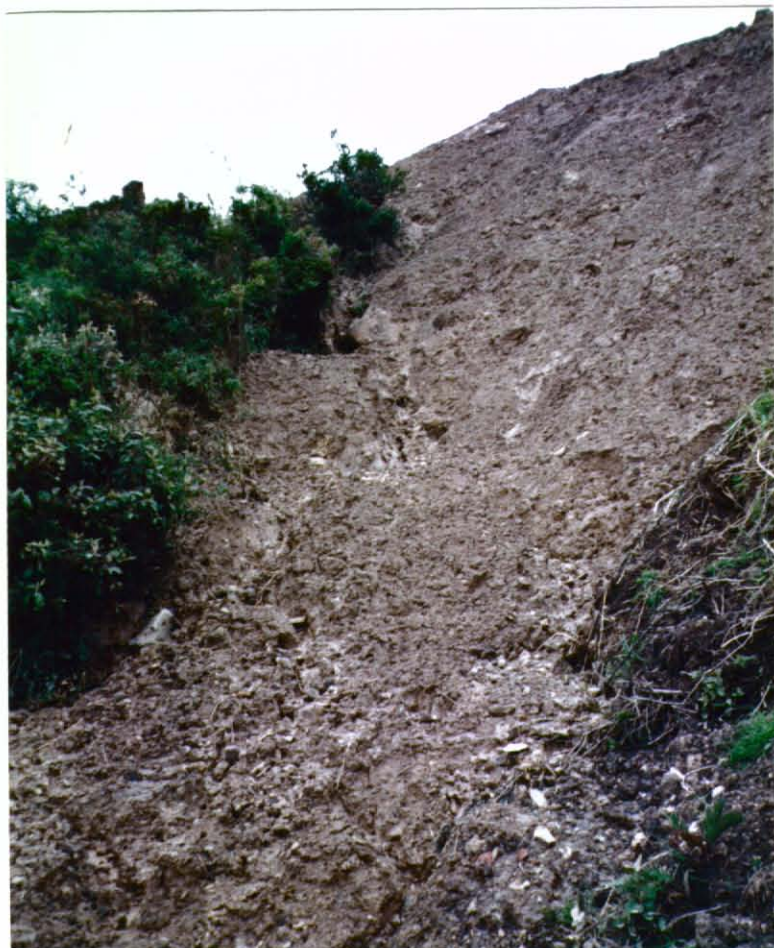
- Suelo erosionado e inestable que requiere trabajo de estabilización para construir. (Barrio Moralba).
