PERSONERIA DE SANTAFE DE BOGOTA, D.C.

INFORME DESLIZAMIENTO QUEBRADA "LA PICHOSA"

SANTAFE DE BOGOTA, D.C. JUNIO DE 1994

**INFORME TRAGEDIA 19 DE MAYO DE 1994 EN
EL SECTOR SUR-ORIENTAL DE LA CAPITAL**

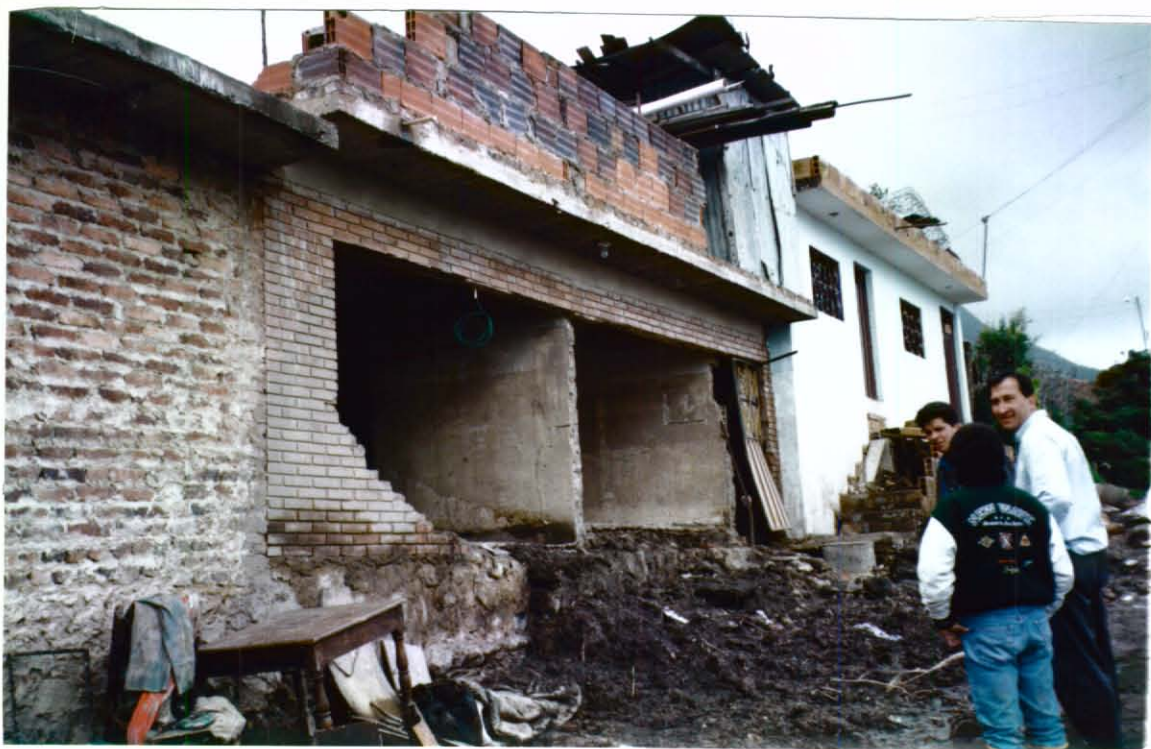
- Funcionarios de la Personería observan los estragos en el barrio Moralba, originados por desprendimientos de tierra removida por urbanizadores.

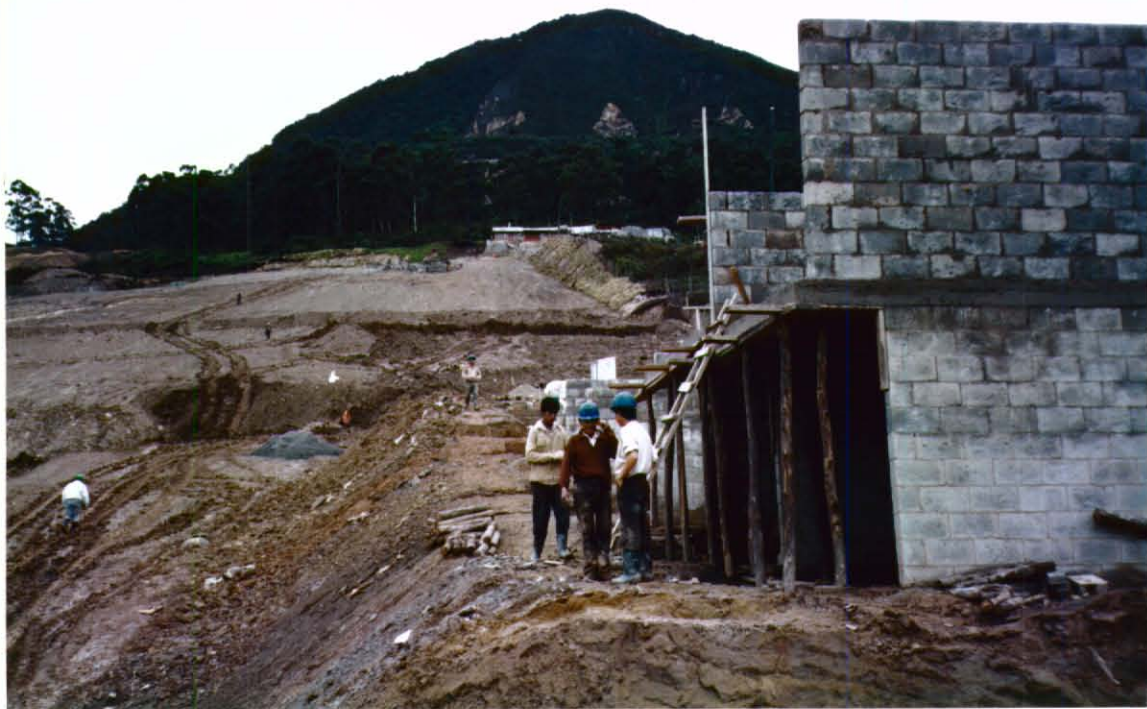
- A pesar del riesgo que hay en el sector los urbanizadores construyen, al parecer sin hacer las obras de estabilización del terreno necesarias. Paseito I, II, III.

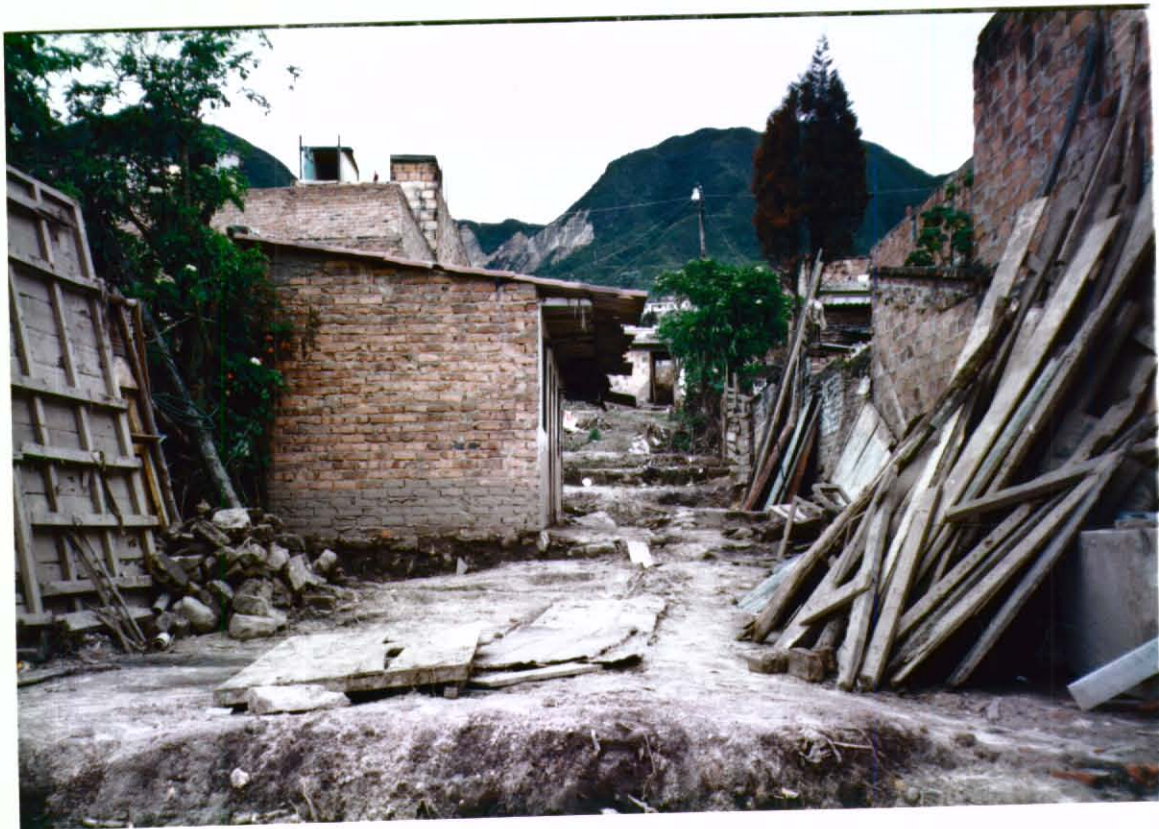
- La quebrada arrasó las casas del barrio Altamira.

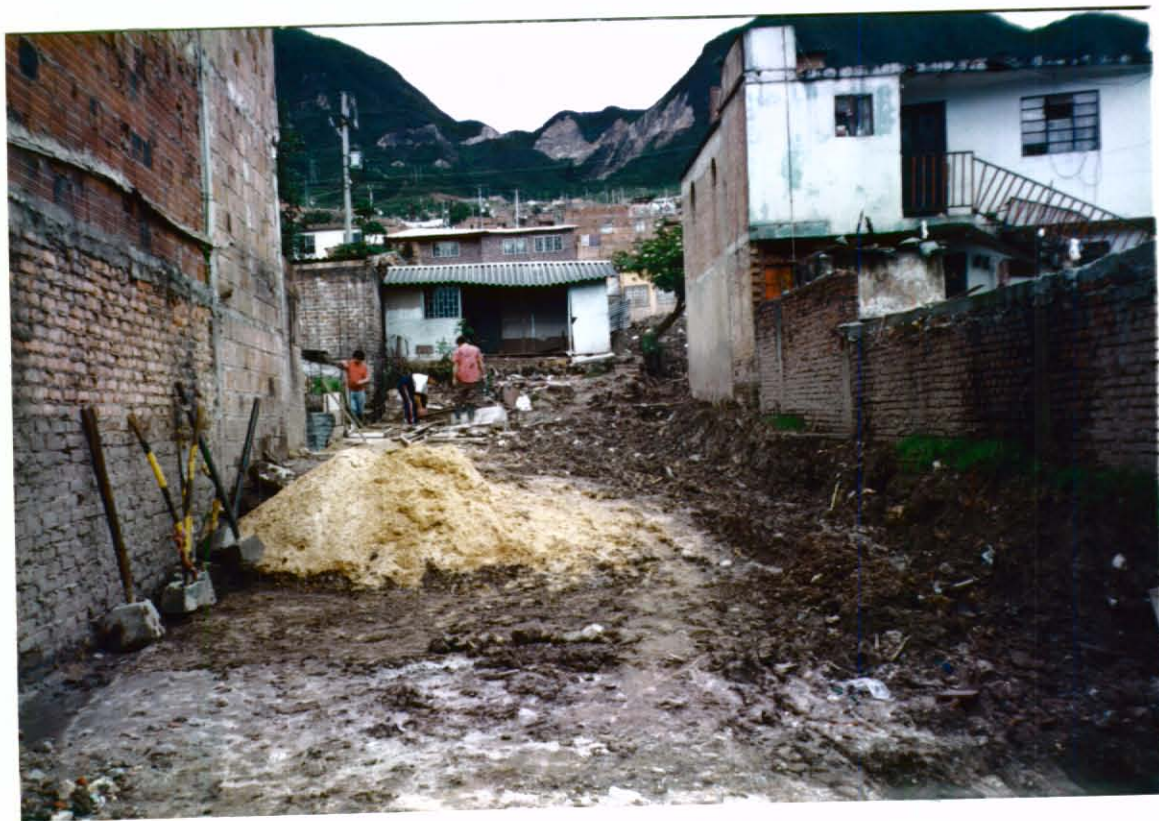
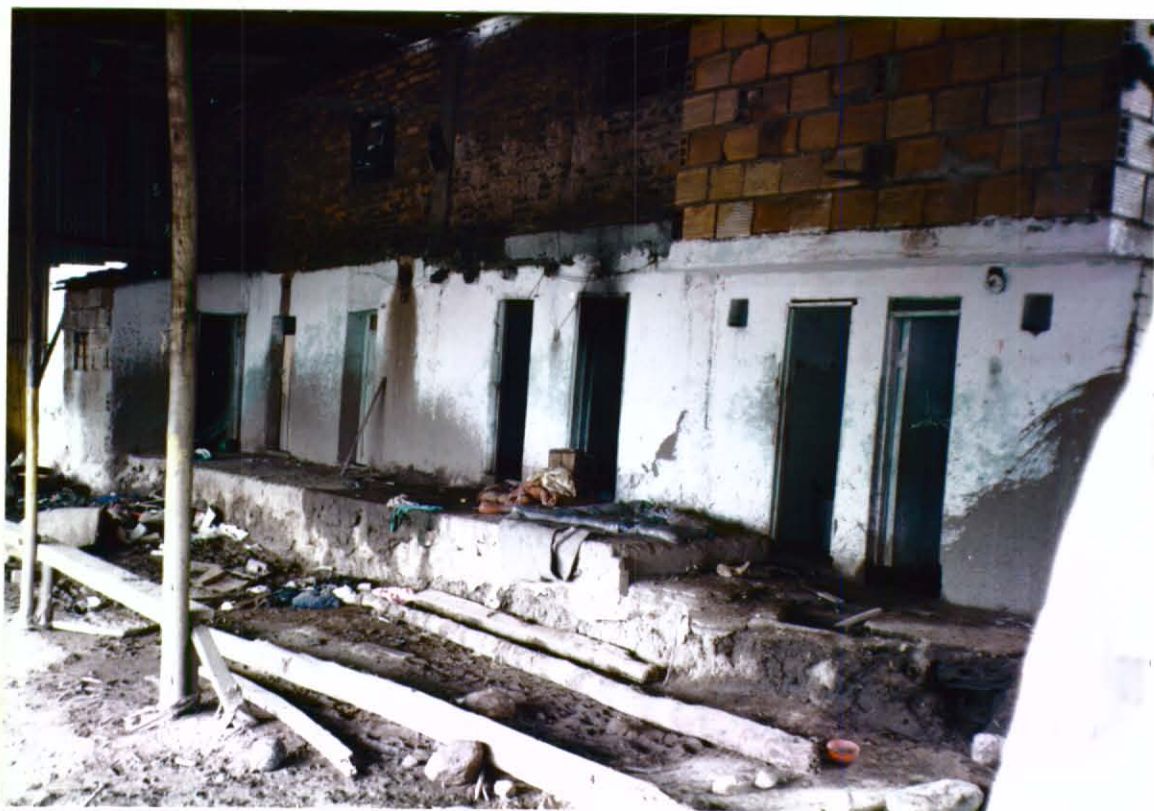
- Desolación y ruinas en el barrio Altamira.

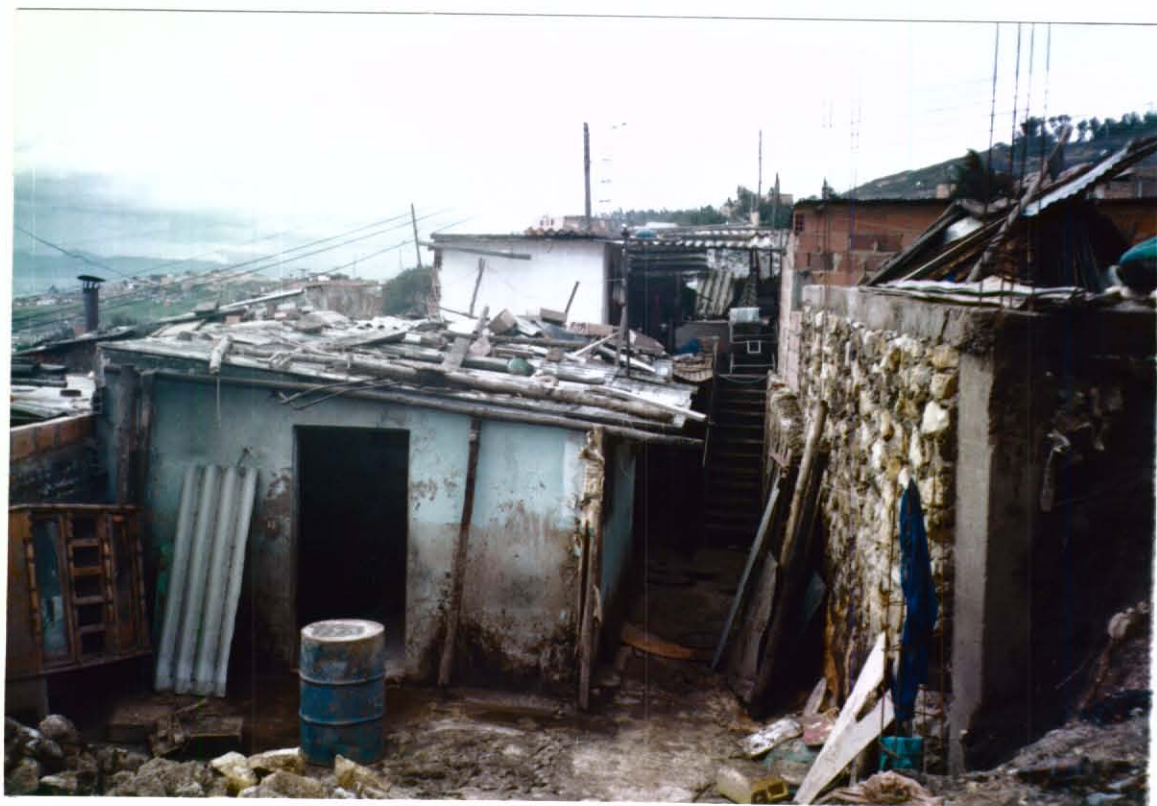
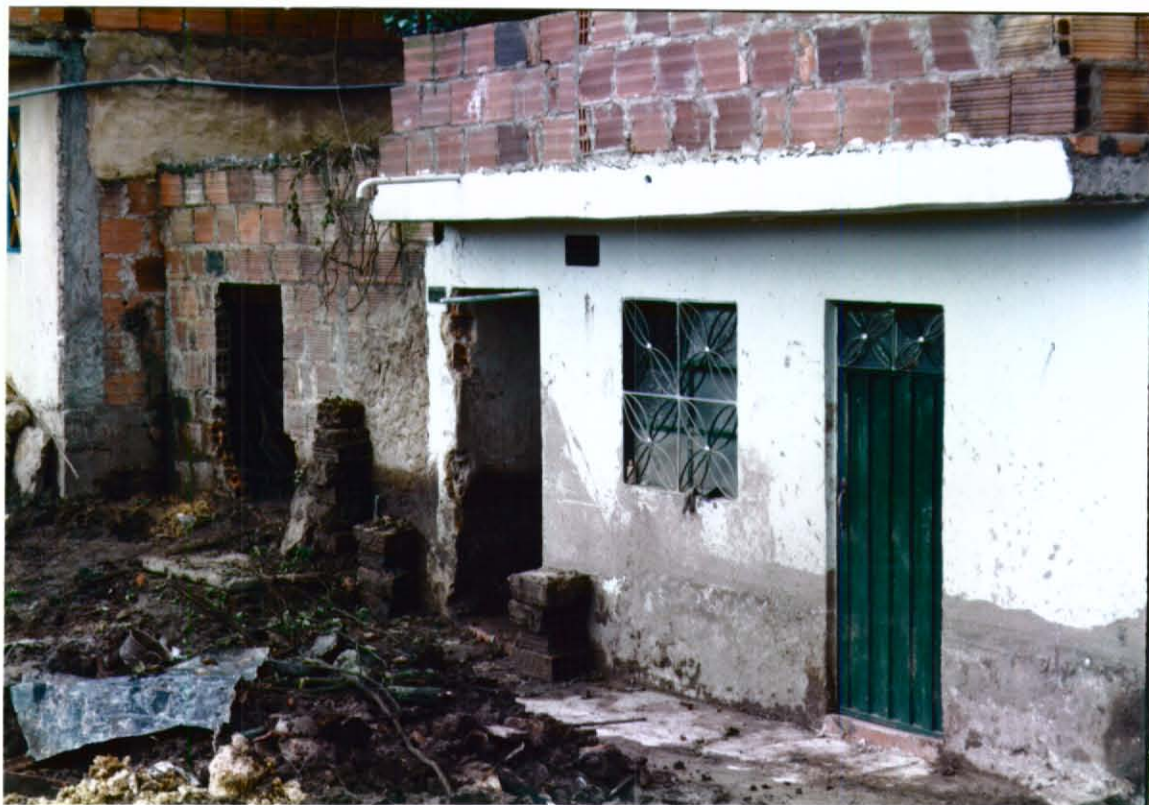
- Paredes y techos destruidos por la avalancha. El lodo llenó las habitaciones del barrio Altamira.

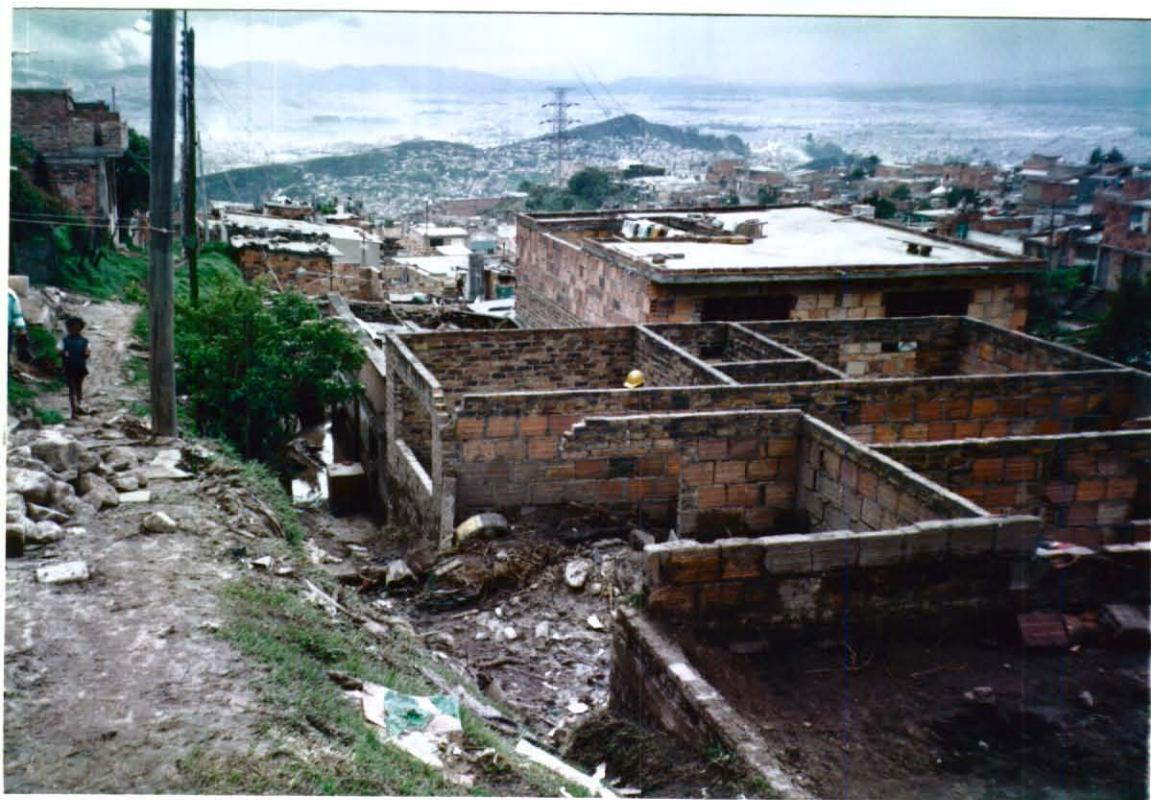
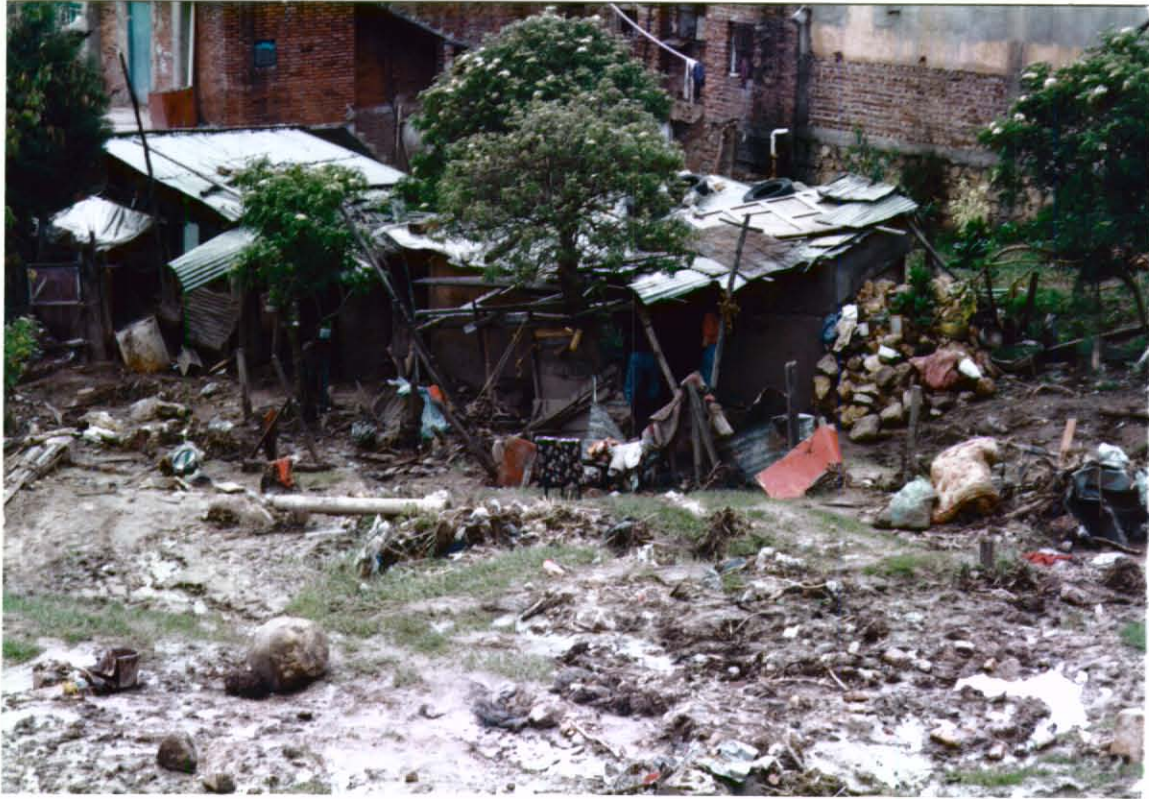
- Rocas y lodo arrasadas por el alud que acabaron con casas y patios del barrio Altamira.
