**DEPARTAMENTO ADMINISTRATIVO DE PLANEACION DISTRITAL - EMPRESA  
DE ENERGIA ELECTRICA DE BOGOTA**

**EVALUACIÓN PRELIMINAR DE SUSCEPTIBILIDAD Y  
AMENAZA EN LAS LOCALIDADES DE CIUDAD BOLÍVAR, RAFAEL URIBE URIBE,  
USME Y SAN CRISTÓBAL DE  
SANTAFE DE BOGOTA D.C.  
FASE I**

## ANEXO FOTOGRÀFICO

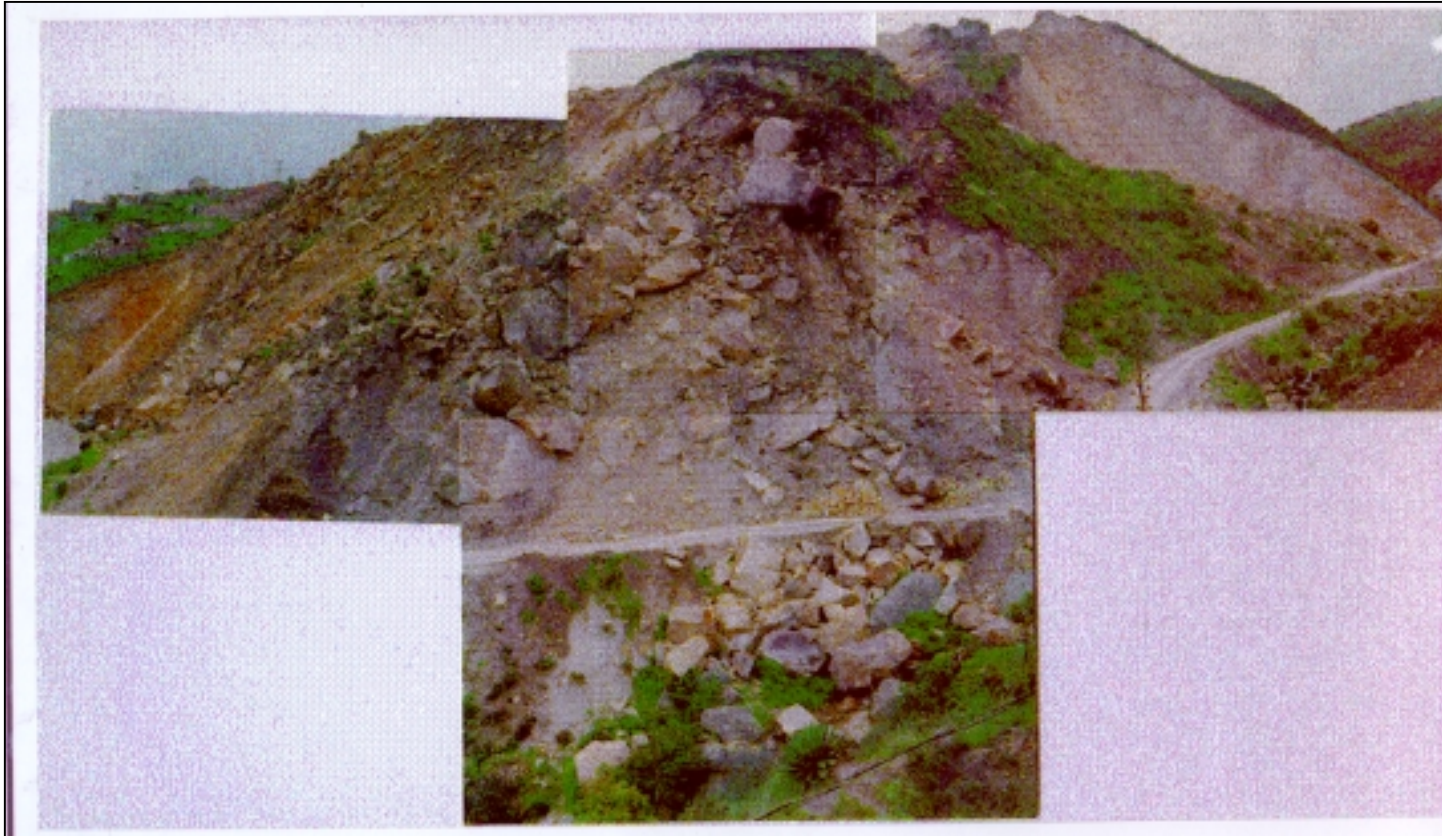
ROLLO 9044  
FOTO 3,4,5,6

Cantera sobre la Quebrada Quiba o De Limas  
Caída de bloques y mal manejo de La Cantera

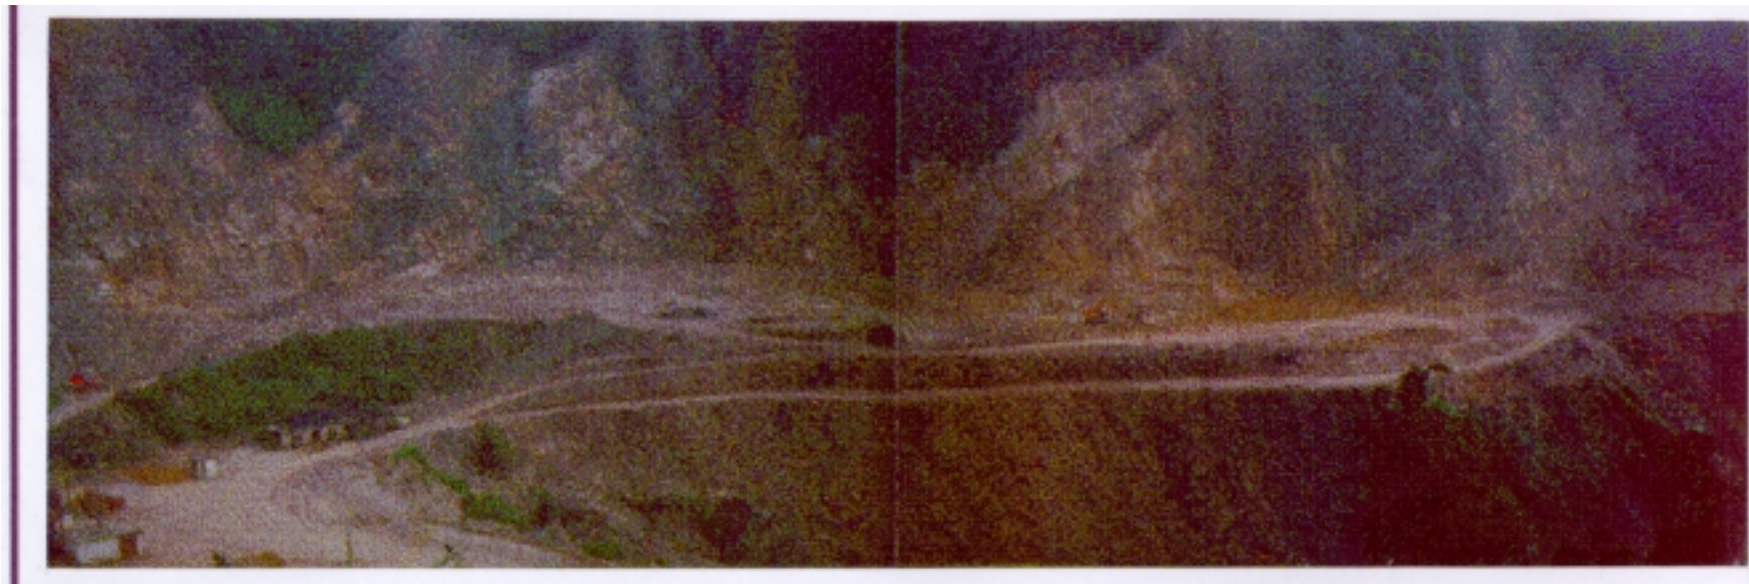
ROLLO 8013  
FOTO 11.12

Vista de La Cantera El Zuque (S.O.P)  
En la parte inferior Botaderos de La Cantera

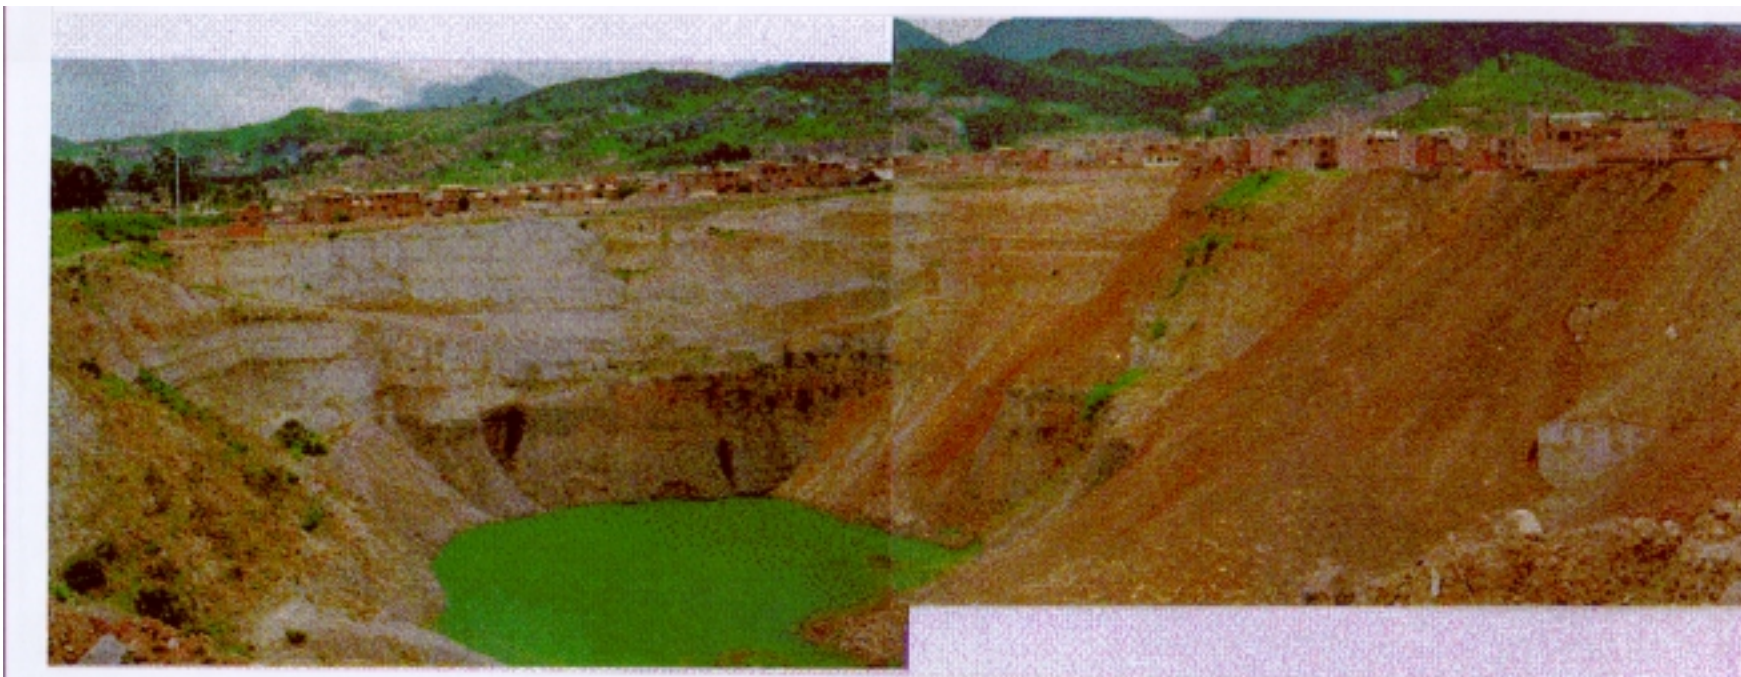
ROLLO 8332  
FOTO 9, 10

Canteras Sobre la Avenida Boyacá  
Zona de botadero de Desechos

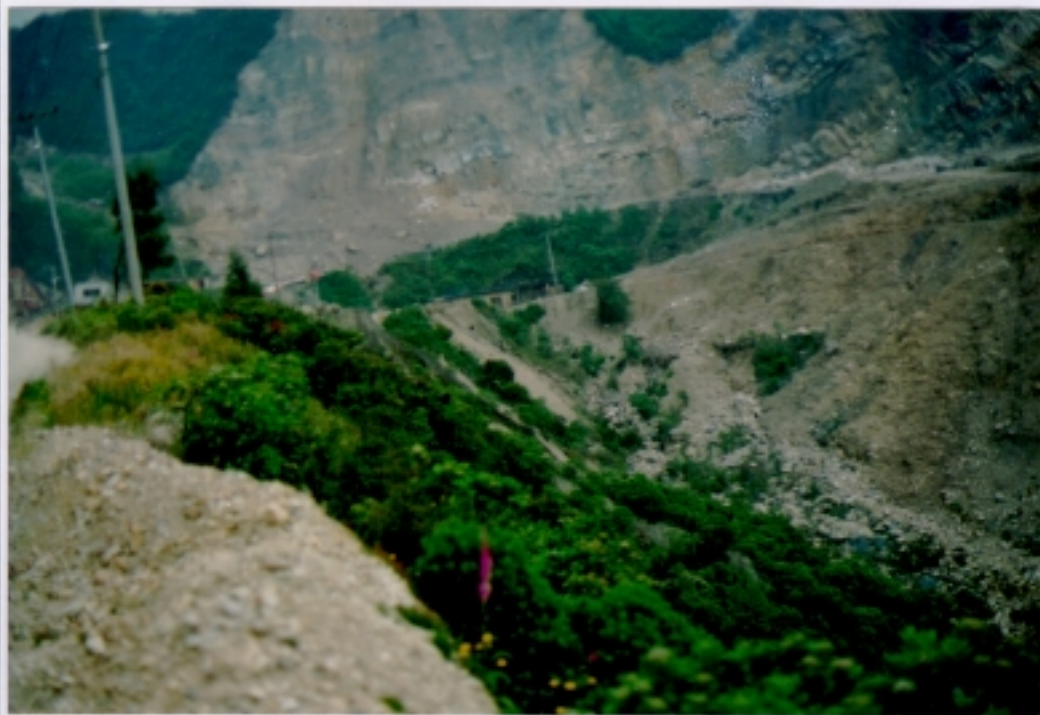
ROLLO 8013  
FOTO 10

Cantera El Zuque  
Mal manejo de los Botaderos de Material

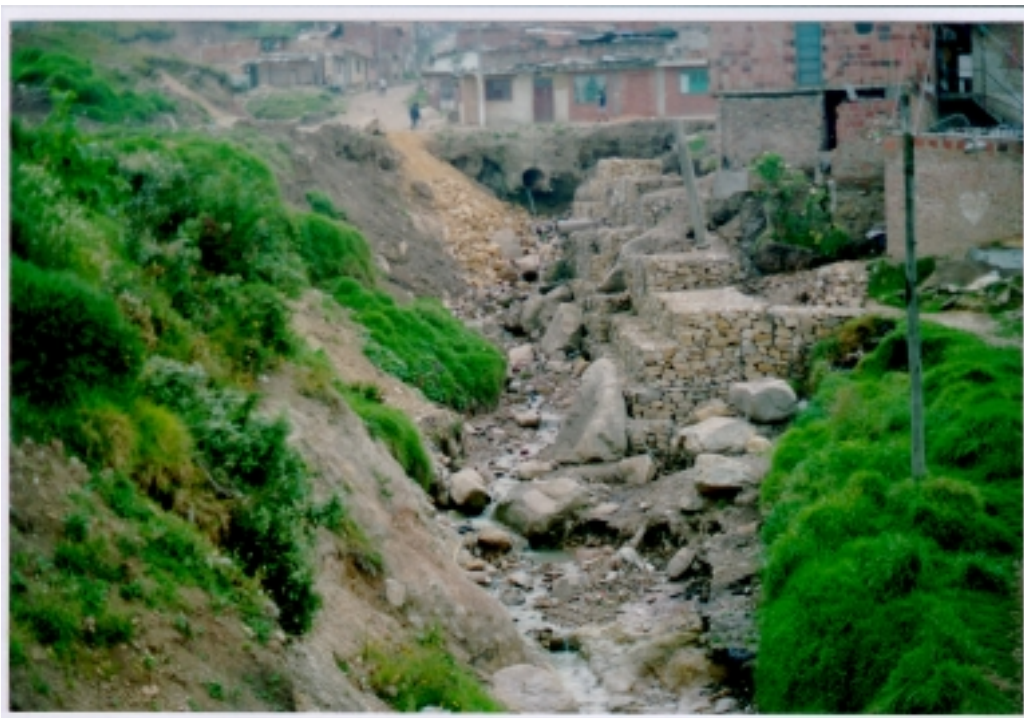
ROLLO 8014 Quebrada el Zuque  
FOTO 13 Obras de Protección recientes

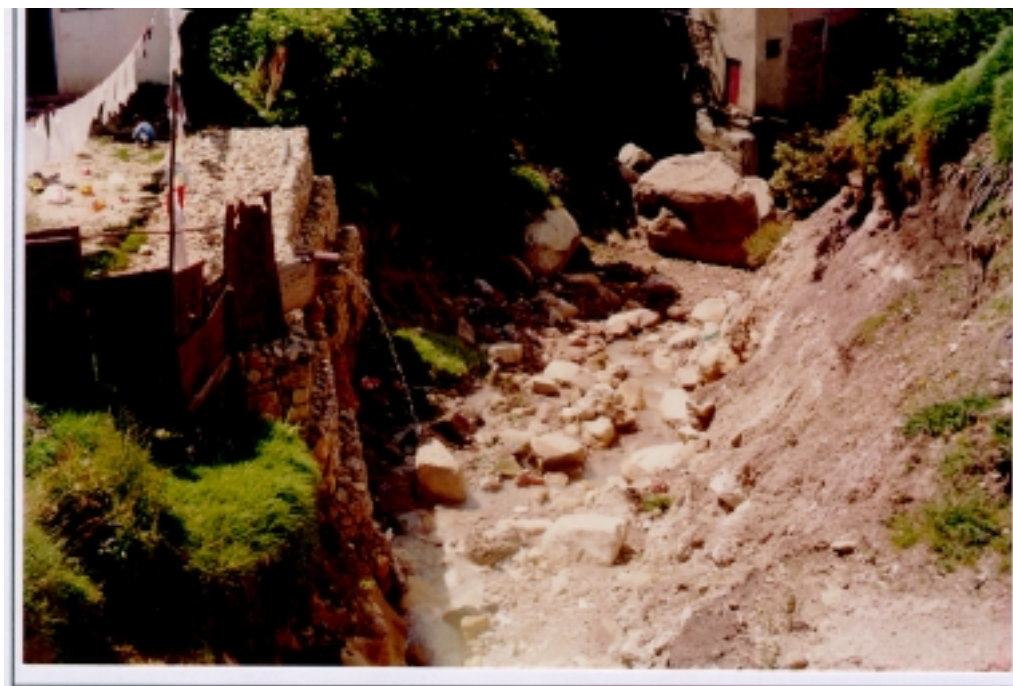
ROLLO 9094 Quebrada el Zuque  
FOTO 12 Socamiento de La Quebrada

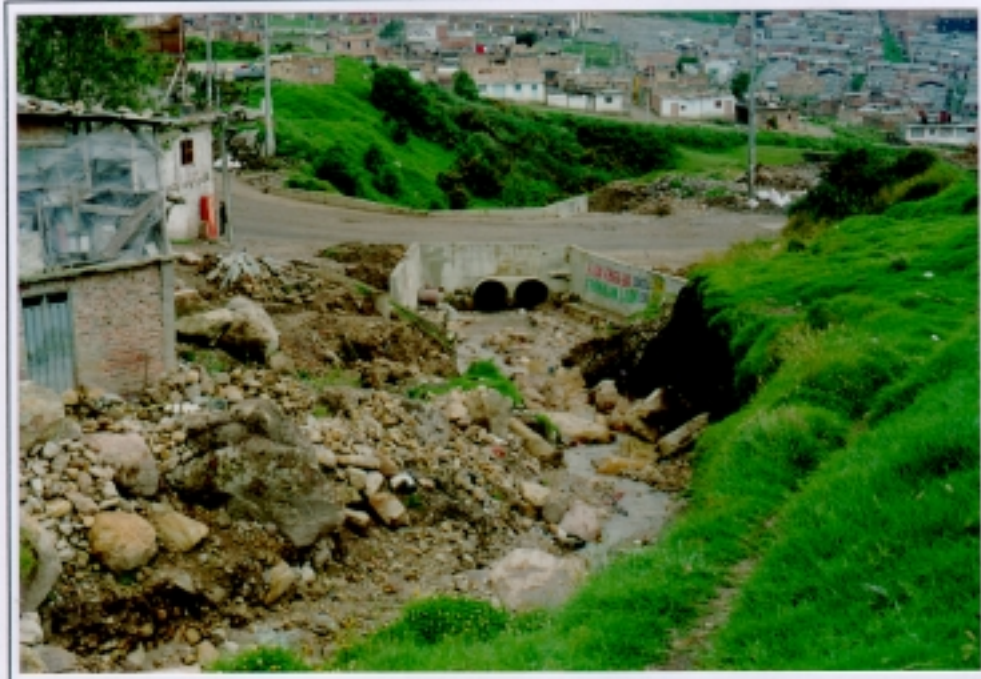
ROLLO 8332 Quebrada El Zuque, Barrio Quindio  
FOTO 1 Alcantarillas inadecuadas y gran cantidad de material inestable

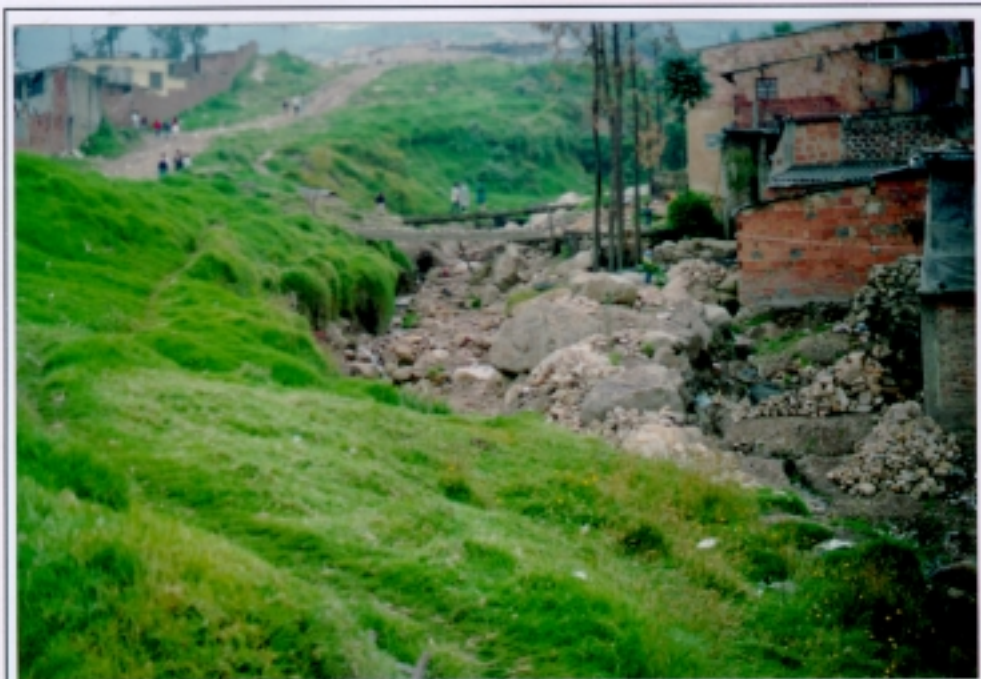
ROLLO 8013 Quebrada el Zuque  
FOTO 17 Gran cantidad de material arrasado por la Quebrada

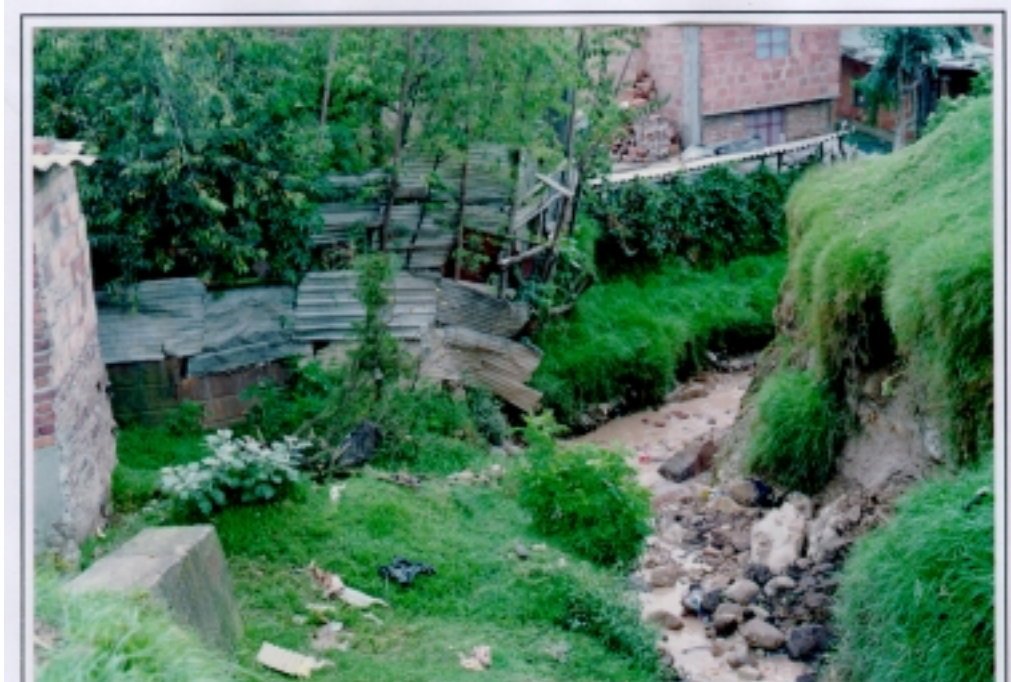
ROLLO 8612 Barrio Nueva Gloria  
FOTO 12 Casas sobre el lecho de la Quebrada y socavamiento de estas.

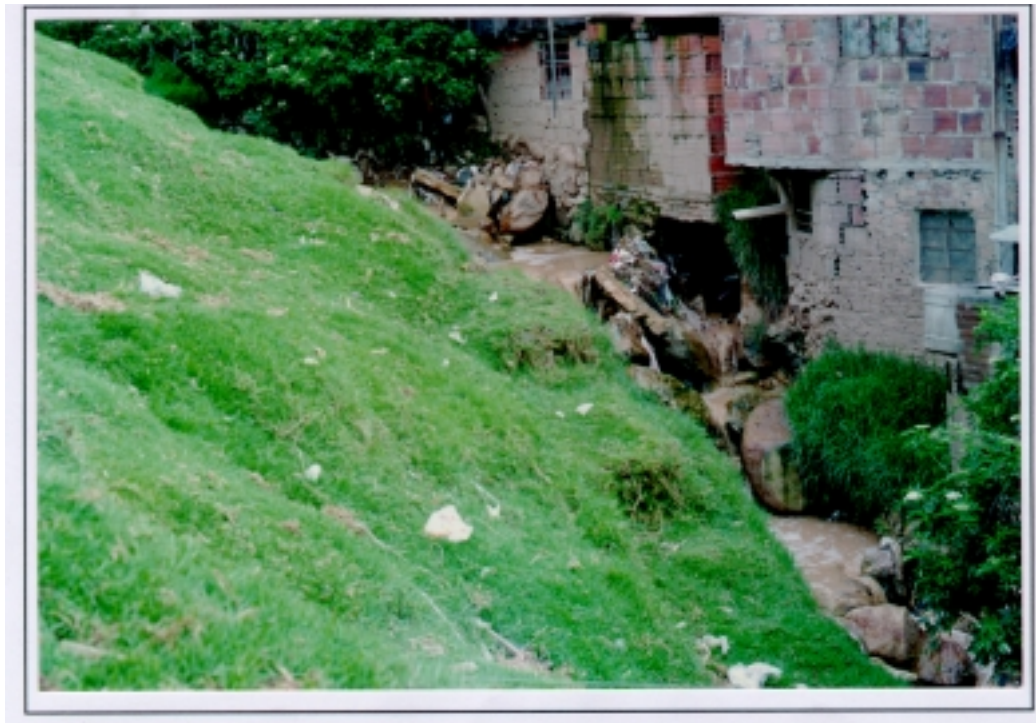
ROLLO 8612 Barrio Nueva Gloria (Quebrada El Zuque)  
FOTO 14 Casas sobre el curso de la Quebrada y afectadas por el socavamiento

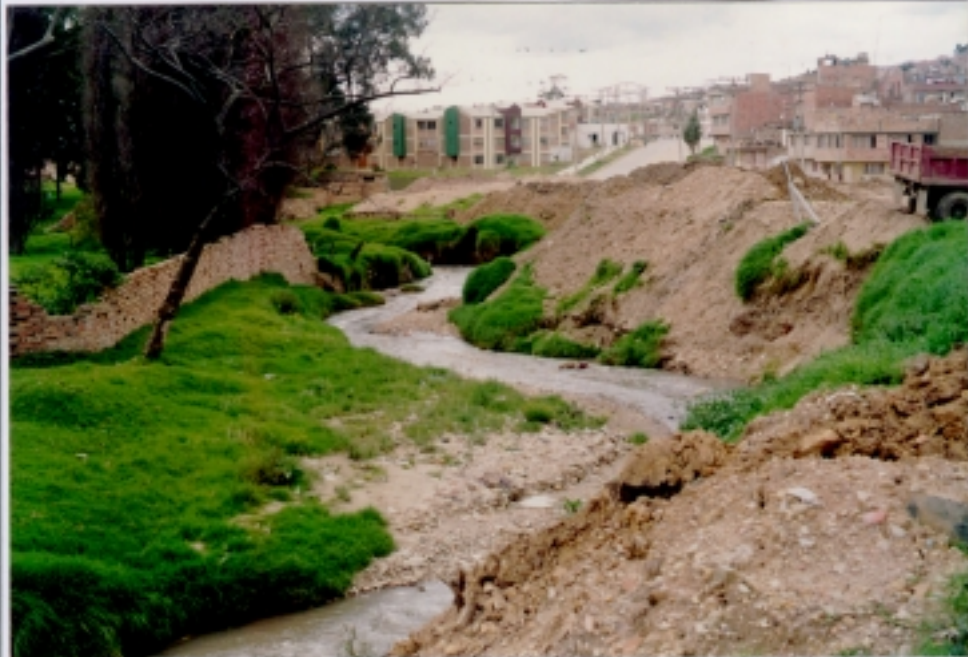
ROLLO 9047 Barrio Molinos del Sur (Quebrada El Zuque)  
FOTO 7 Zona de Botaderos

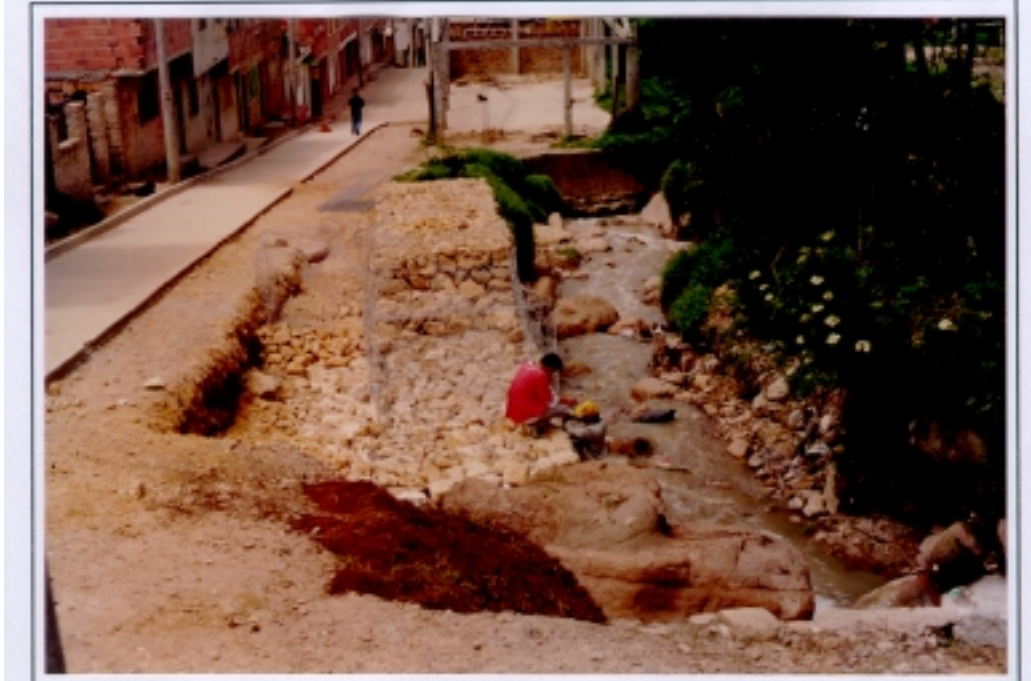
ROLLO 9094  
FOTO 25

Barrio San Jacinto Quebrada El Zuque  
Muros de Contención recientes

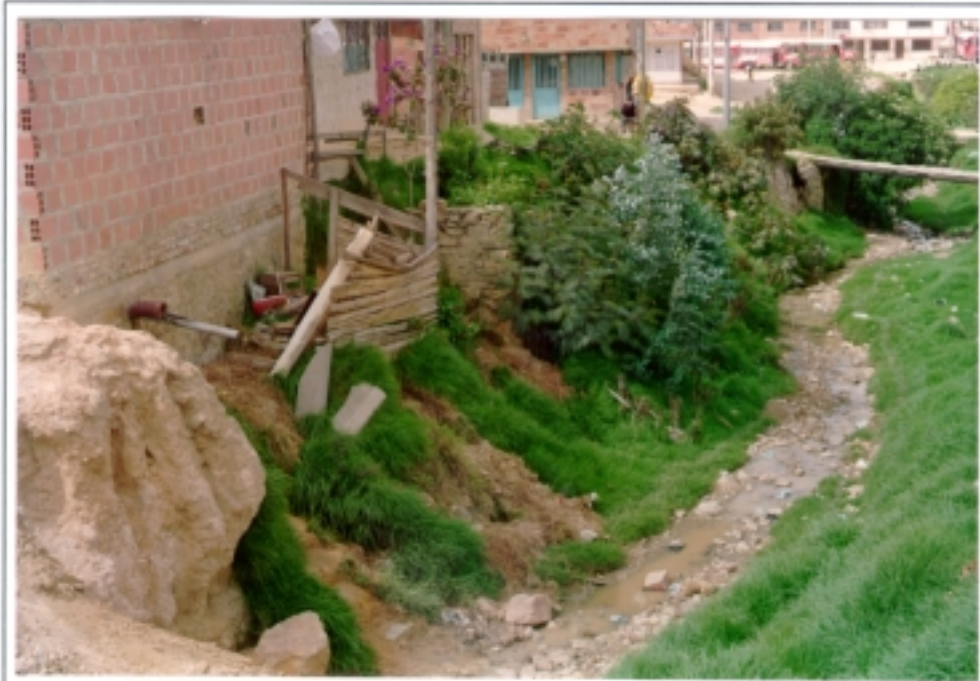
ROLLO 9431 Barrio Juan José Rondón  
FOTO 11 Casas al borde de la quebrada y deficiencias en el alcantarillado

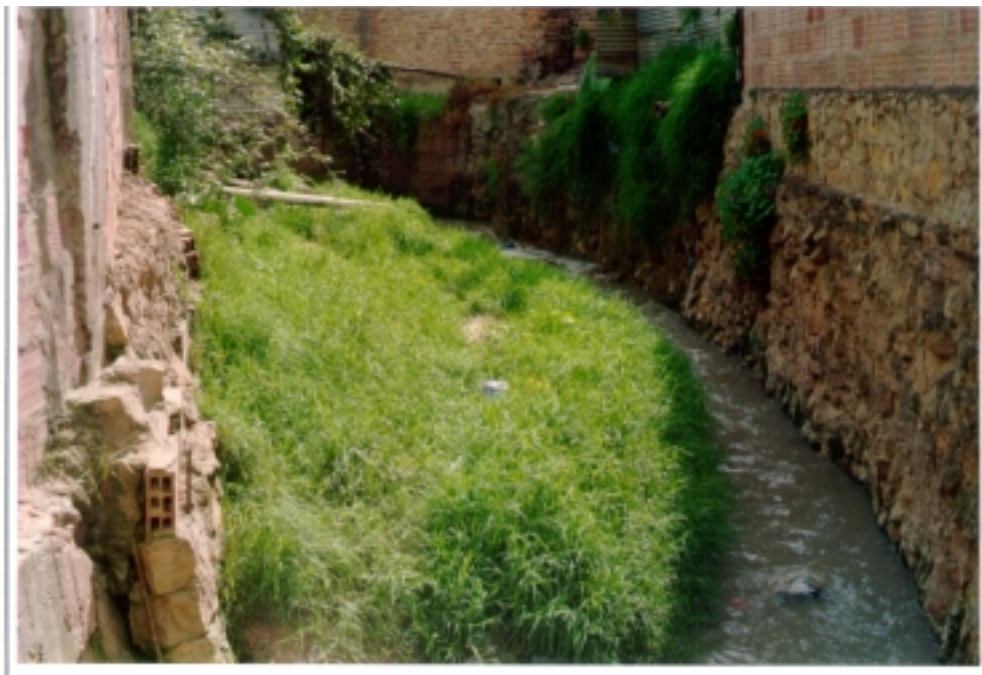
ROLLO 9431 Barrio Juan José Rondón  
FOTO 12 Construcción sobre la quebrada

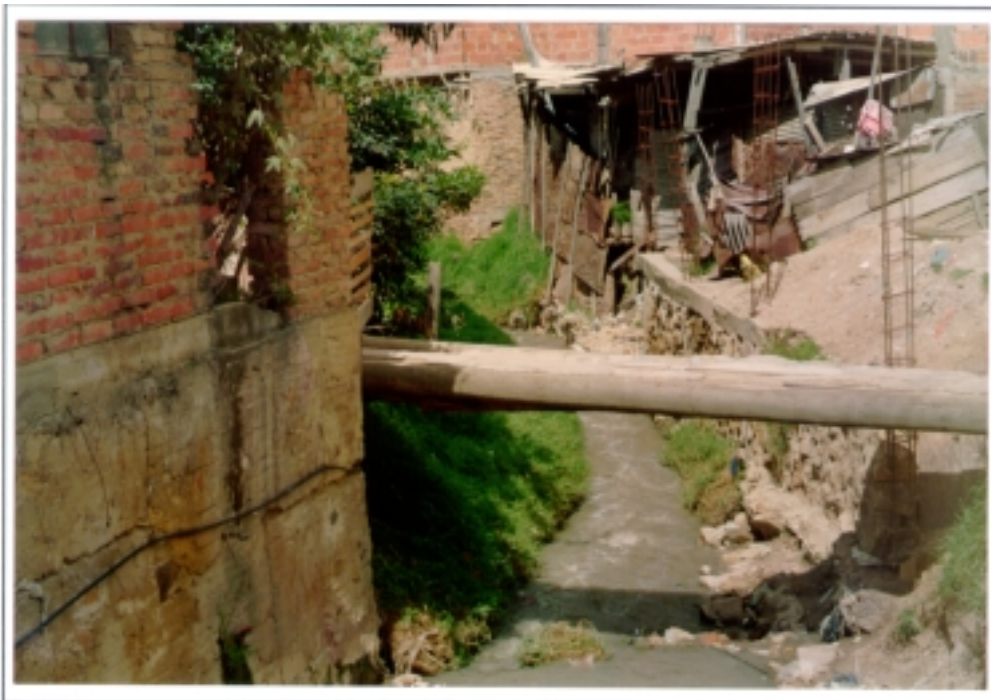
ROLLO 9431  
FOTO 13

Barrio Juan José Rondón  
Construcciones al borde de la quebrada

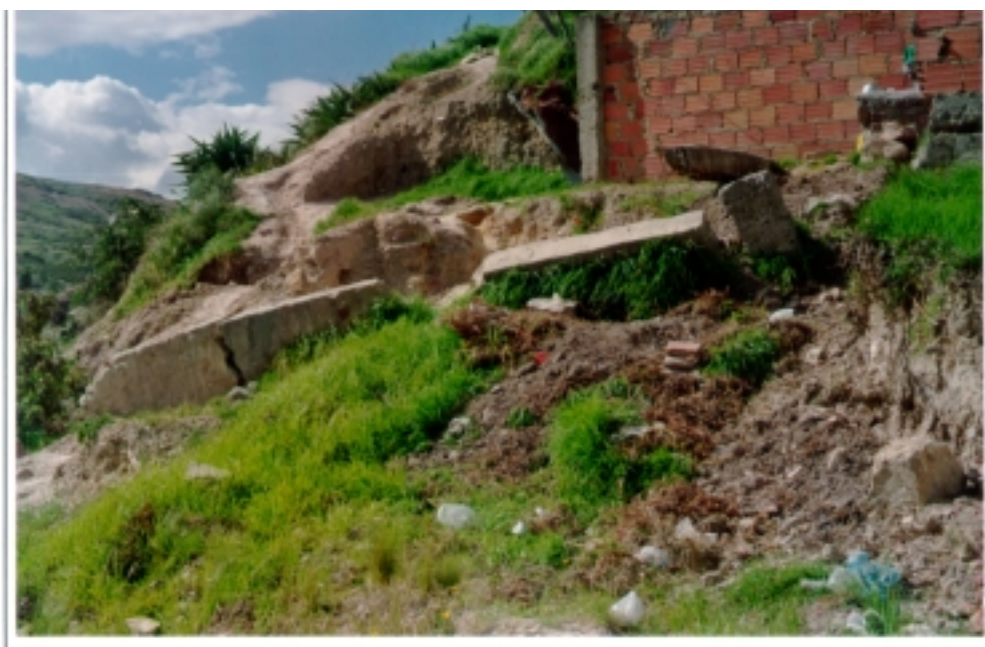
ROLLO 8013  
FOTO 4

Barrio Juan José Rondón  
Casas construidas sobre material inestable

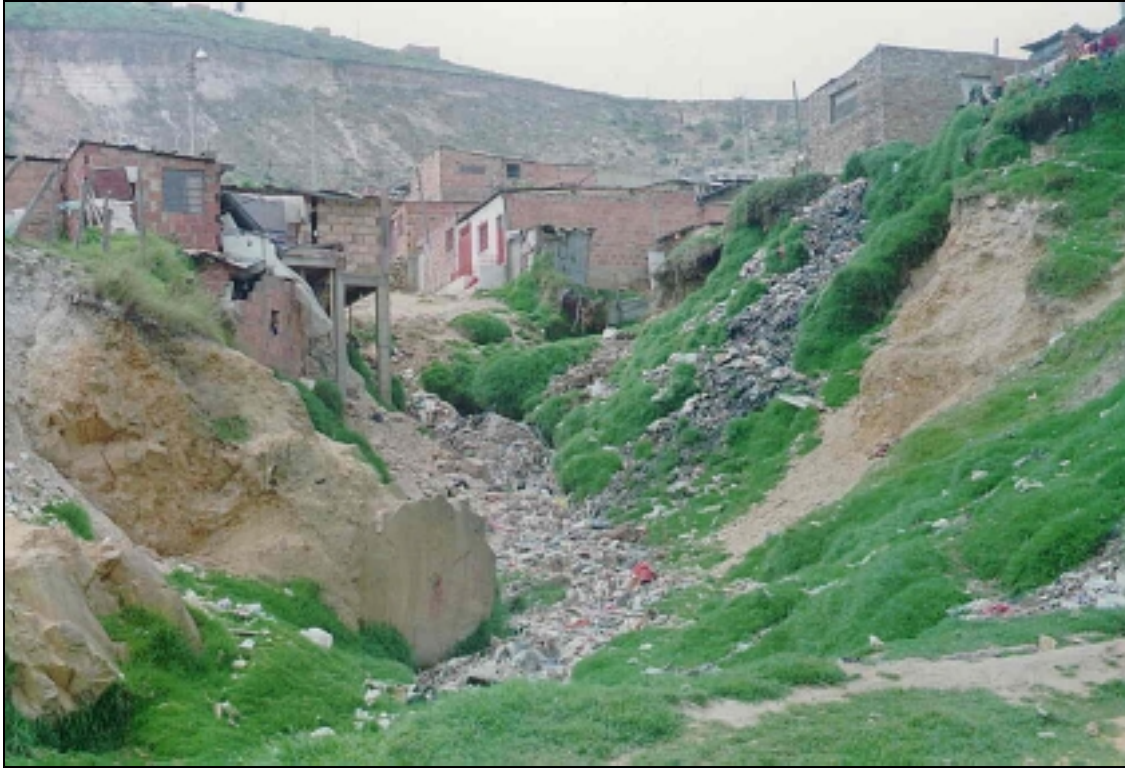
ROLLO 9044  
FOTO 11

Quebrada Lima - Barrio Nutibara  
Construcción sobre material inestable y mal manejo de las  
basuras.

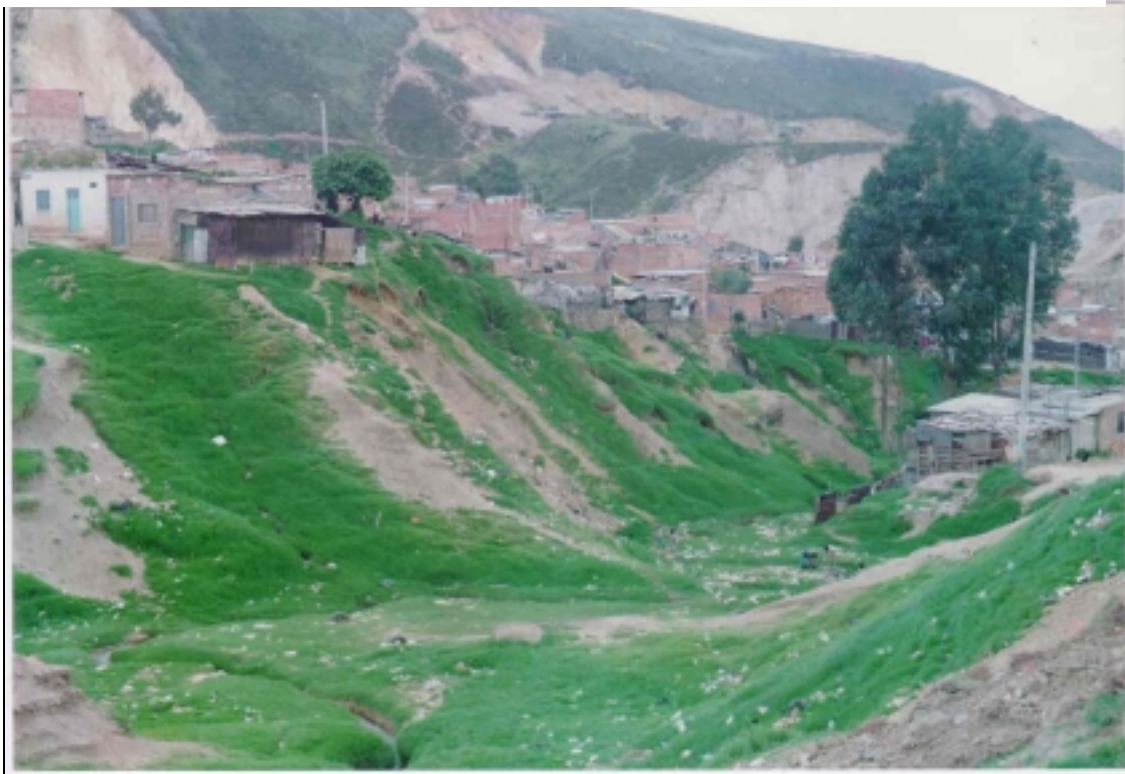
ROLLO 9044  
FOTO 24

Quebrada lima – Barrio Nueva Colombia  
Casa construidas sobre material inestable

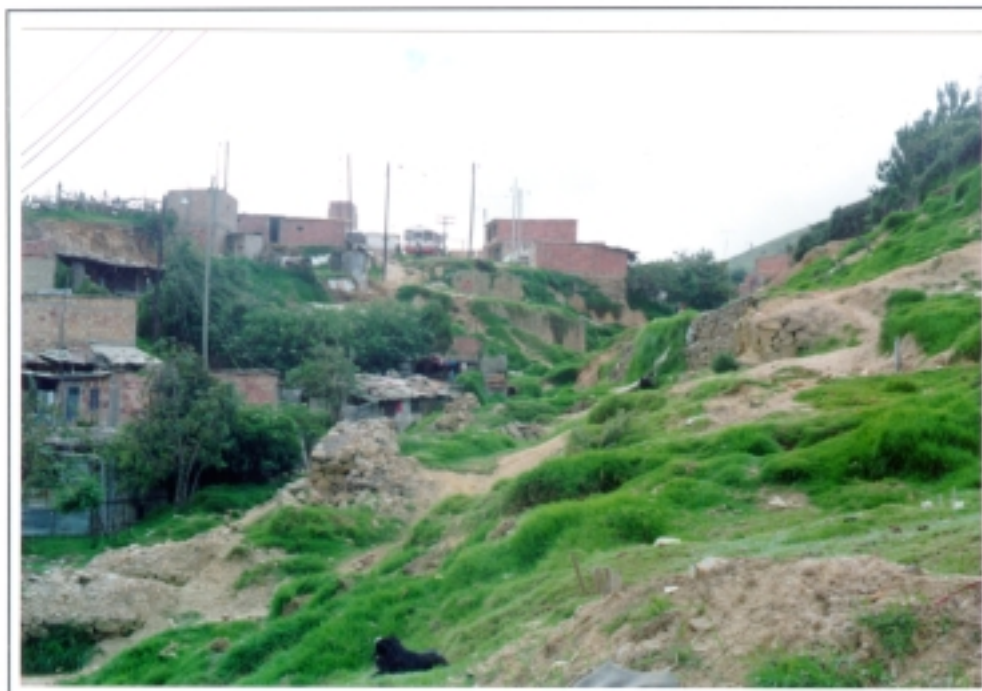
ROLLO 9044 Barrio Nueva Colombia  
FOTO 18 Construcciones sobre material inestable. Muros de  
contención Fenómeno de Rentación

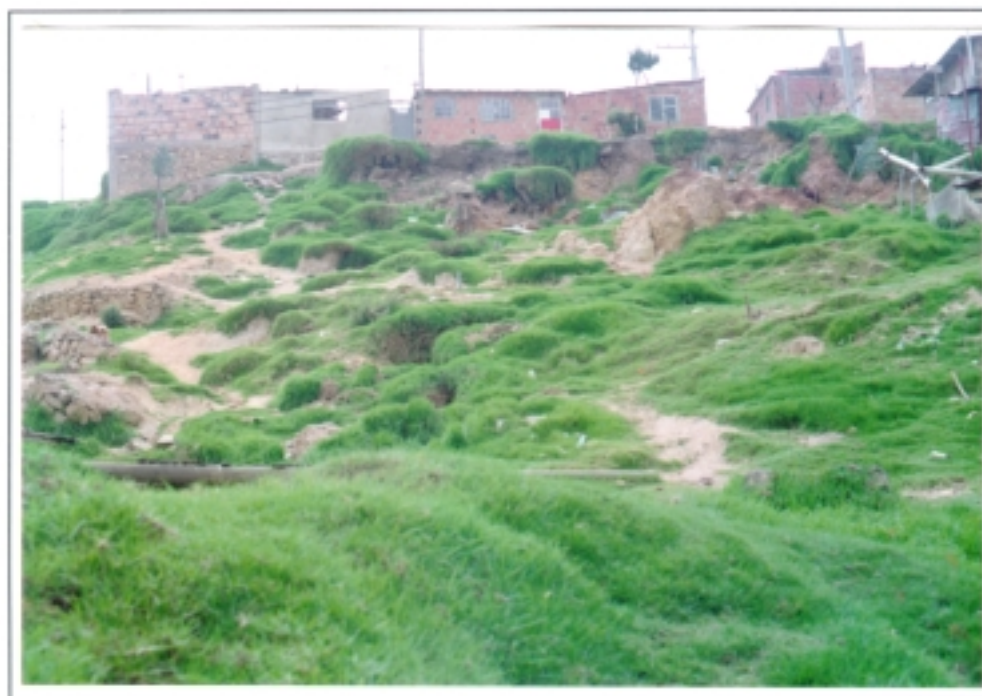
ROLLO 9044 Barrio Nueva Colombia  
FOTO 16 Edificaciones al borde de la quebrada y sobre material inestable  
Muros de contención. Fenómeno de reptación

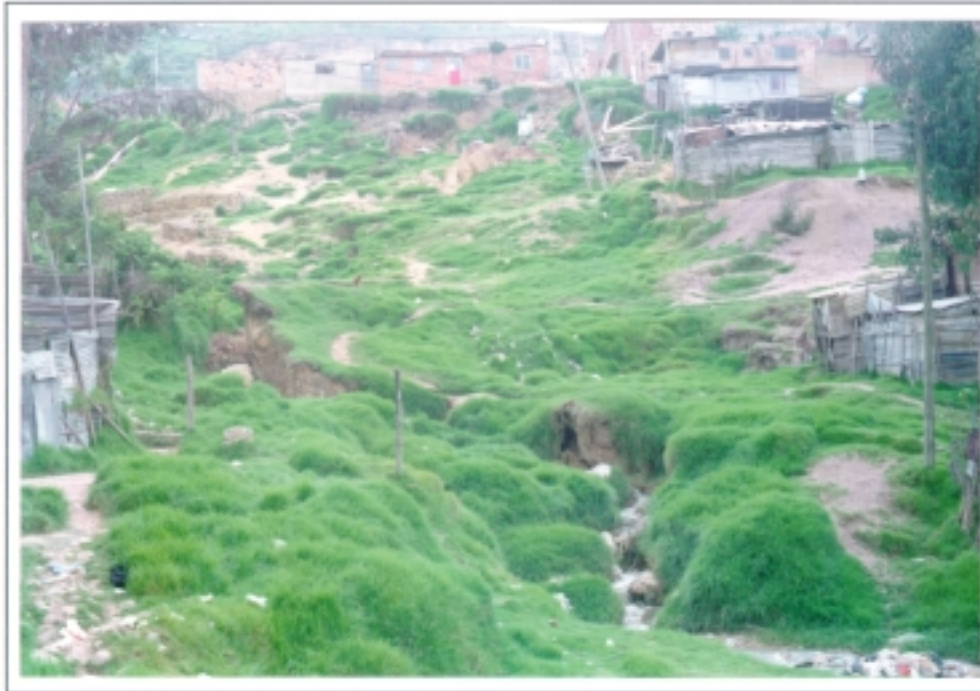
ROLLO 9044  
FOTO 20

Quebrada Lima – Barrio Nutibara  
Construcciones deficientes sobre sitios inestables

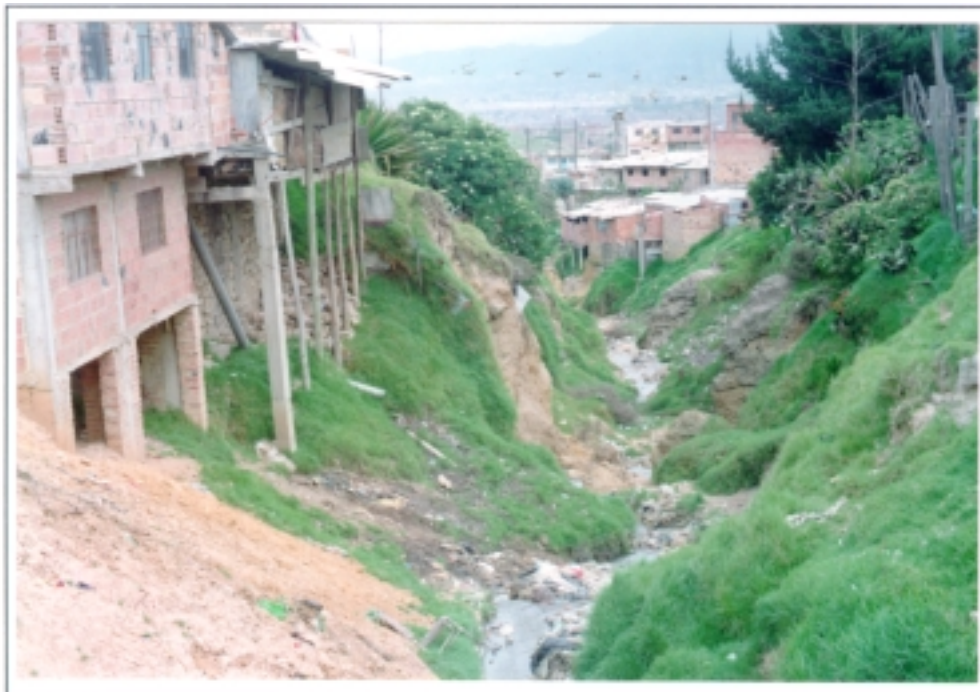
ROLLO 9044  
FOTO 12

Quebrada Lima – Barrio Nutibara  
Construcciones al borde de la quebrada y sobre material inconsolidado

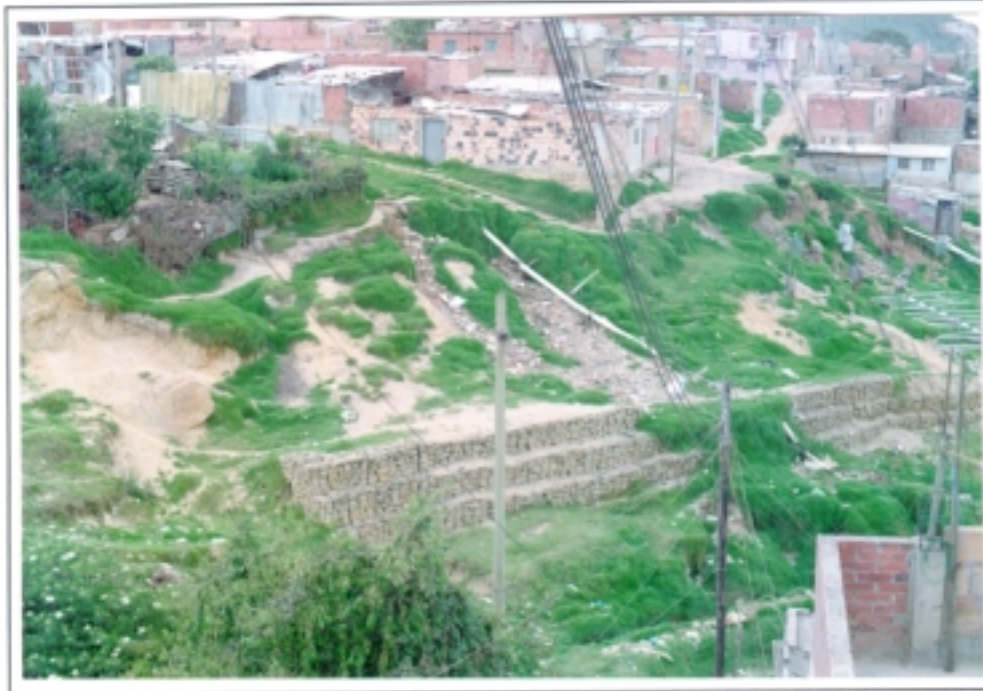
ROLLO 9044      Quebrada Lima – Barrio Nueva Colombia  
FOTO 23        Estructuras sobre materiales inestables y muros de contención debilitados

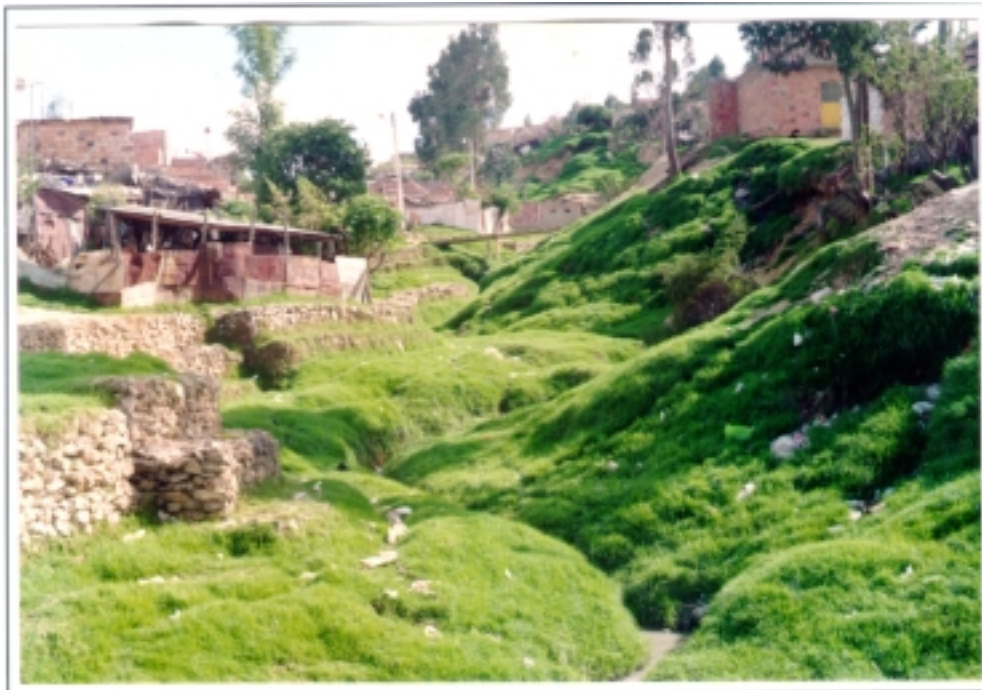
ROLLO 9047      Quebrada Lima – Barrio Nueva Colombia  
FOTO 37        Edificaciones sobre material inestable y obras de protección debilitadas

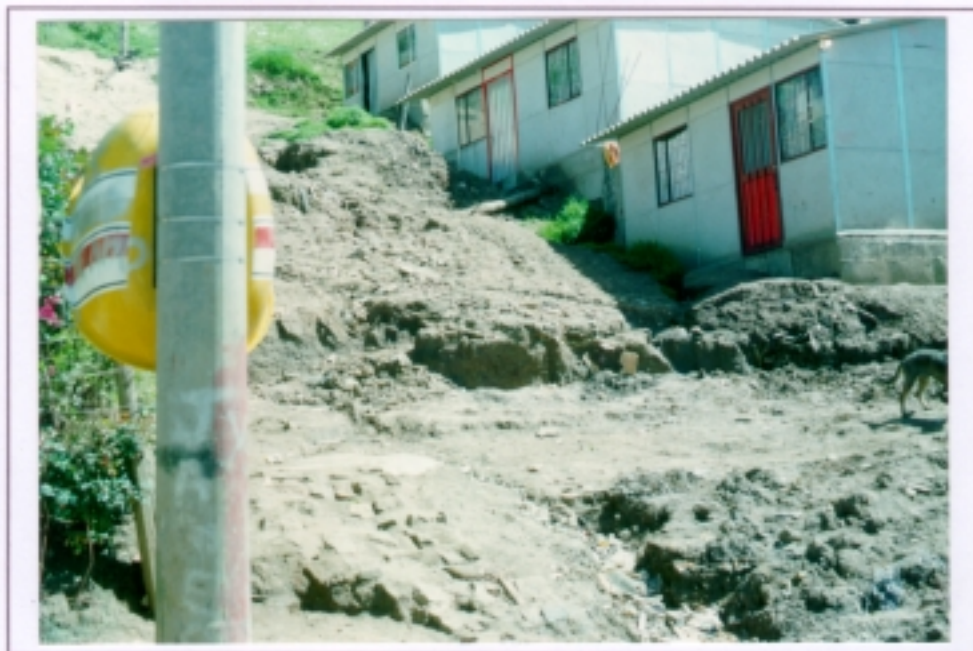
ROLLO 8613 Barrio Voz de Alerta  
FOTO 12 Casas recién construidas sobre material poco consolidado

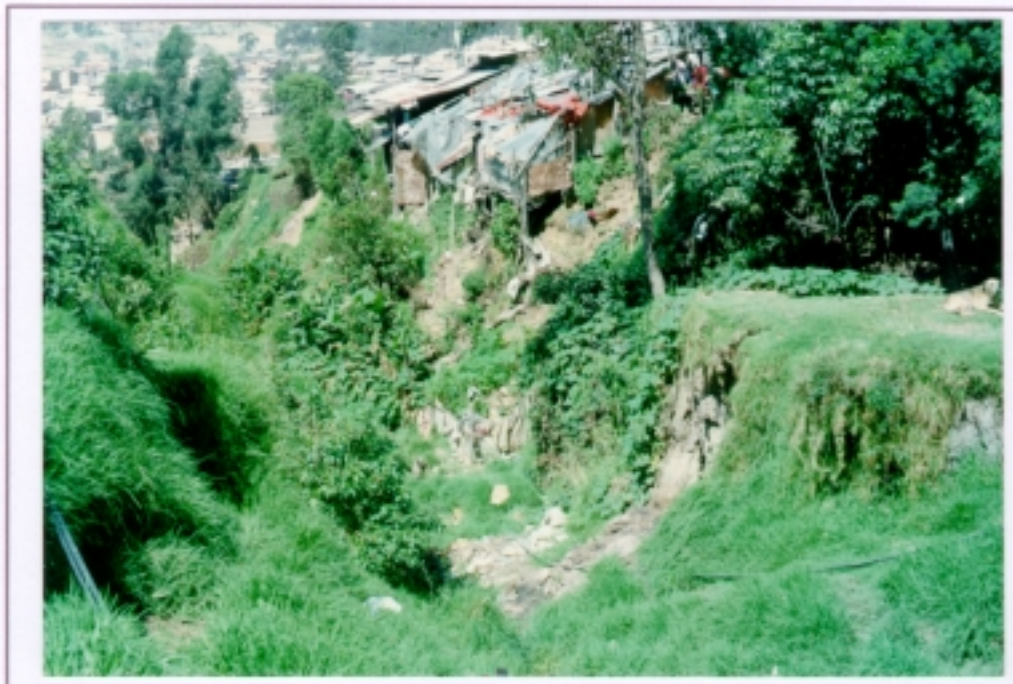
ROLLO 8613 Barrio Danubio Azul  
FOTO 17 Casas en el borde de La Quebrada

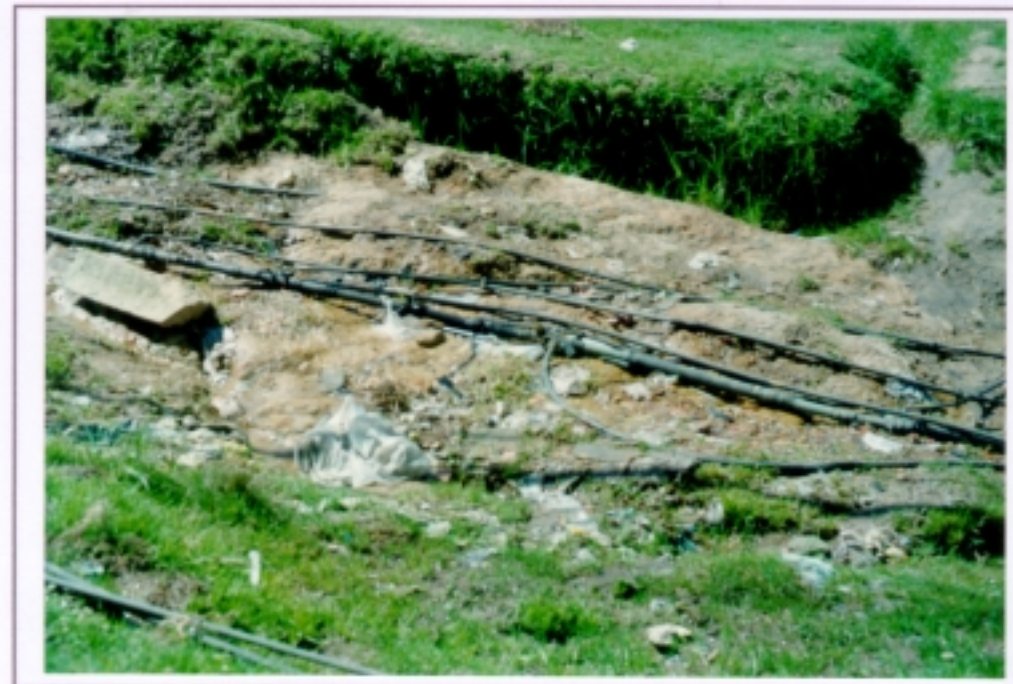
ROLLO 8613 Barrio Danubio Azul  
FOTO 20 No existe alcantarillado y el agua se transporta en mangueras

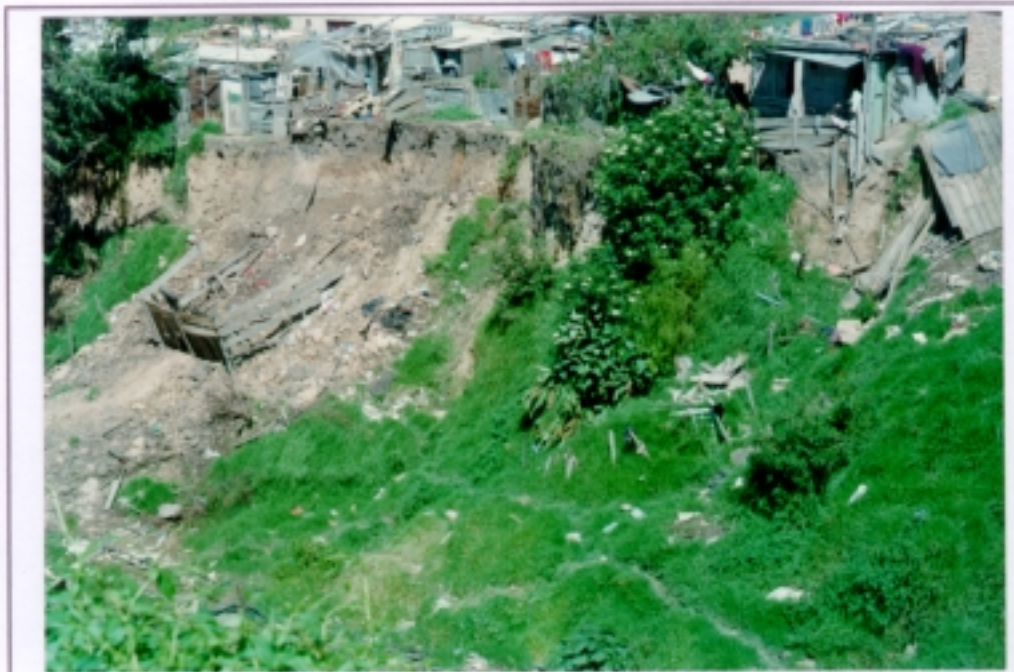
ROLLO 8613  
FOTO 22

Barrio Danubio Azul  
Casas sobre material inestable y al borde de la Quebrada

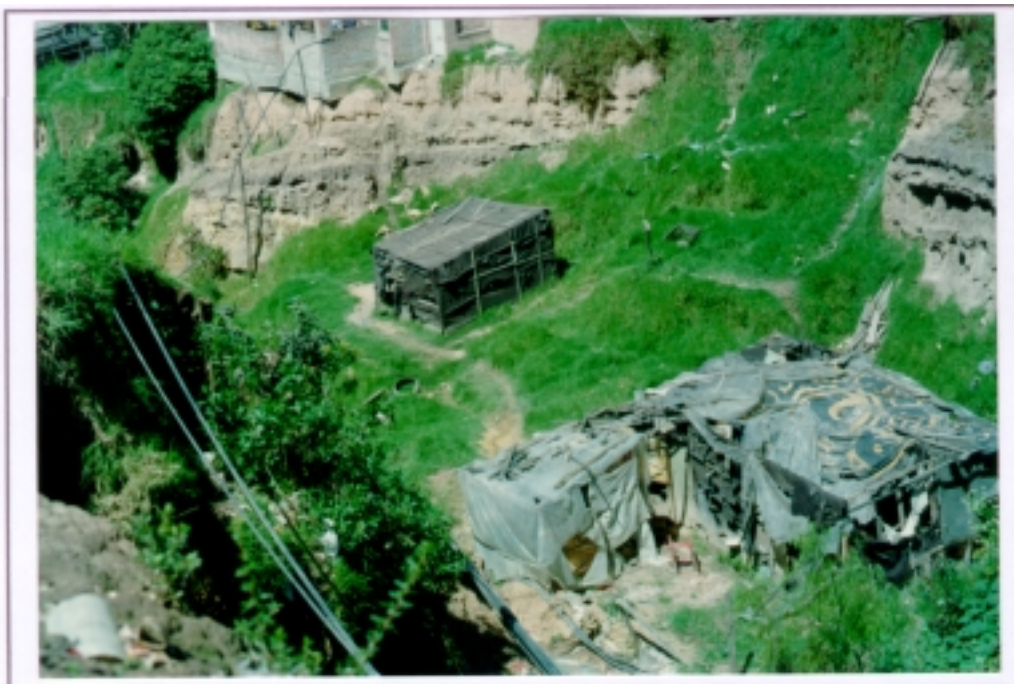
ROLLO 8613  
FOTO 24

Barrio Danubio Azul  
Tugurios sobre la Quebrada

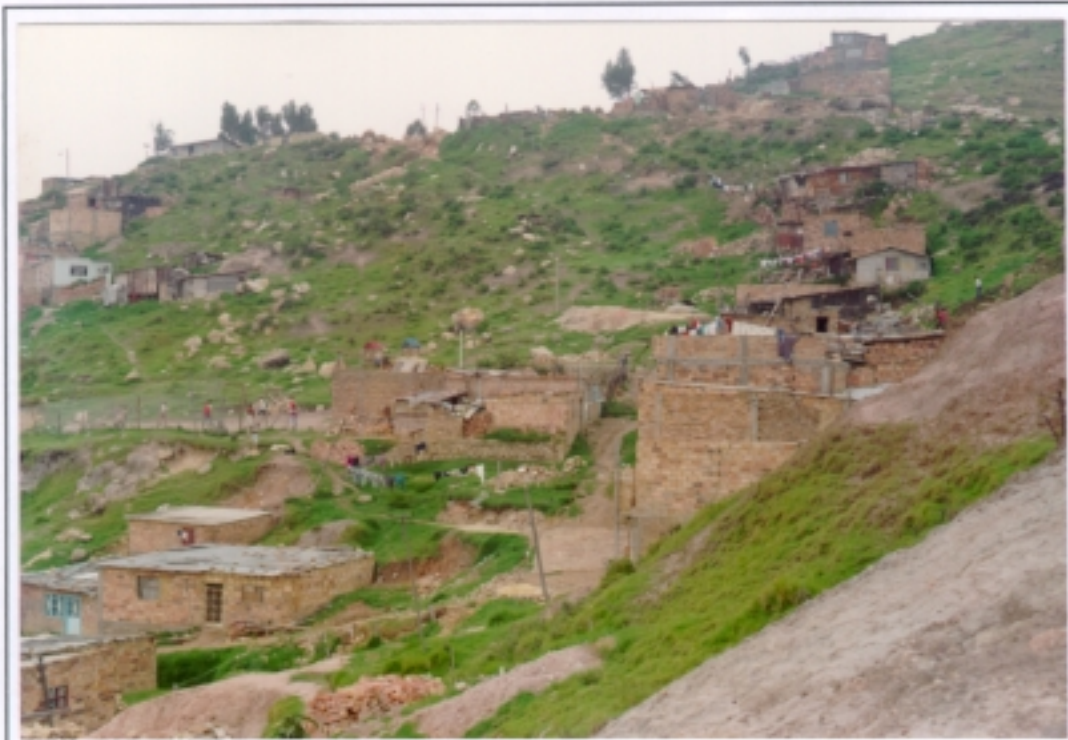
ROLLO 8331 Barrio El Pedregal  
FOTO 1 Construcciones sobre material inestable
