**DEPARTAMENTO ADMINISTRATIVO DE PLANEACION DISTRITAL - EMPRESA  
DE ENERGIA ELECTRICA DE BOGOTA**

**EVALUACIÓN PRELIMINAR DE SUSCEPTIBILIDAD Y  
AMENAZA EN LAS LOCALIDADES DE CIUDAD BOLÍVAR, RAFAEL URIBE URIBE,  
USME Y SAN CRISTÓBAL DE  
SANTAFE DE BOGOTA D.C.  
FASE I**

## ANEXO FOTOGRÀFICO

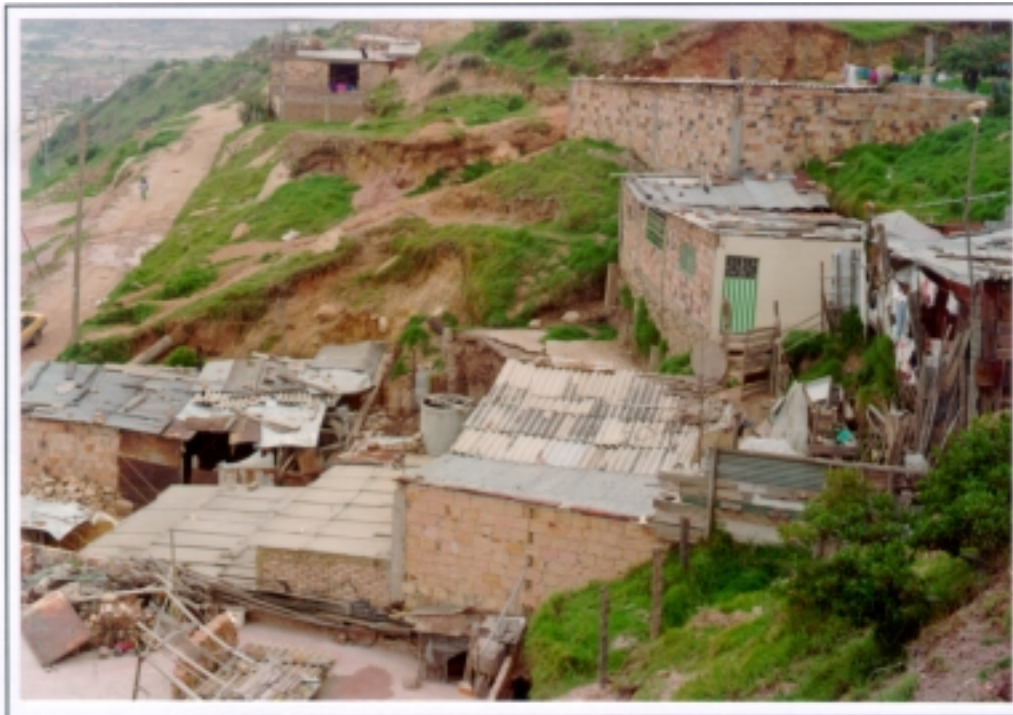
ROLLO 8331 Barrio El Pedregal  
FOTO 2 Casas con peligro de caída de bloques

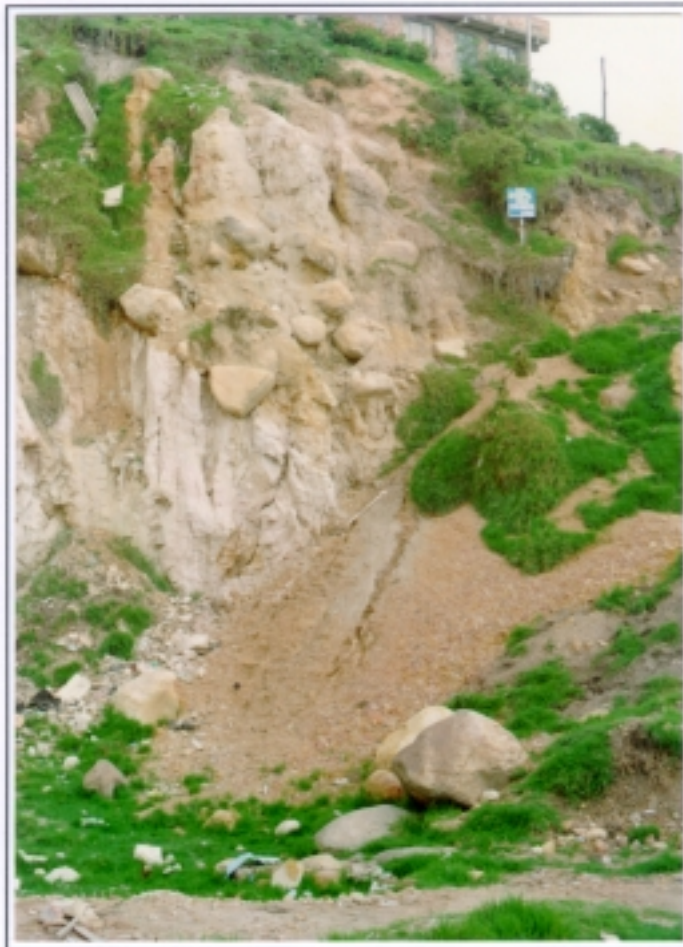
ARRIBA  
ROLLO 8330  
FOTO 9  
Barrio El Pedregal, caída de  
bloques y deslizamientos

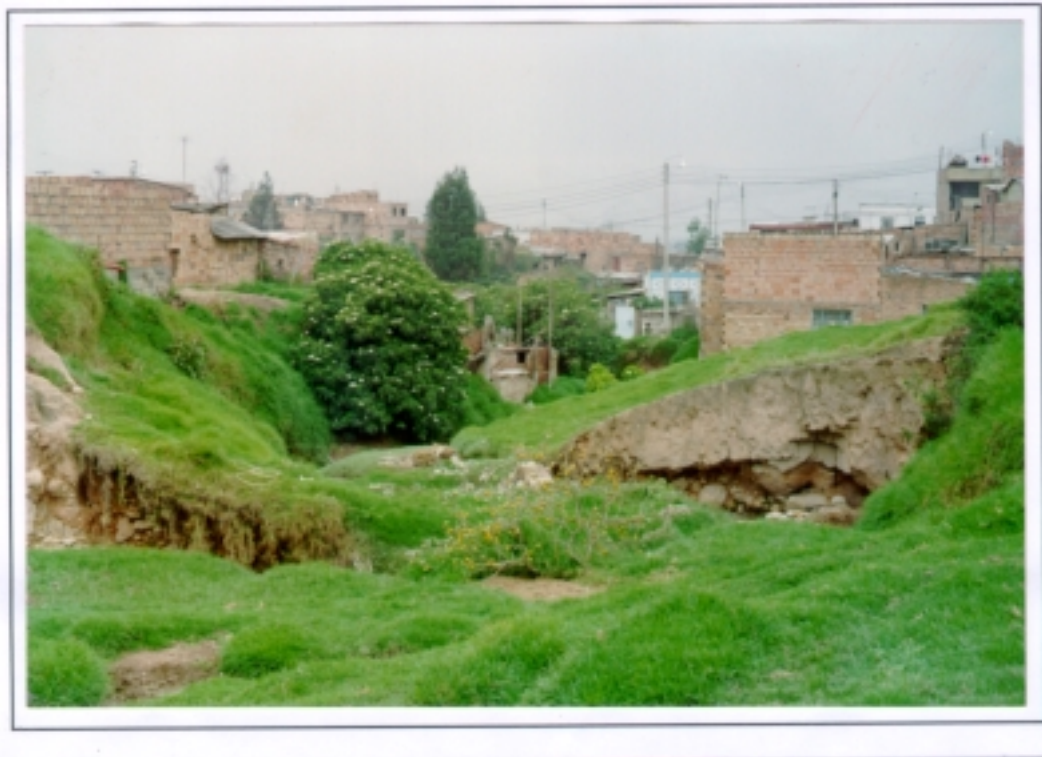
ABAJO  
ROLLO 8332  
FOTO 23  
Quebrada Santa Librada  
Barrio Barranquillita  
Socavamiento de la Quebrada  
Produciendo inestabilidad

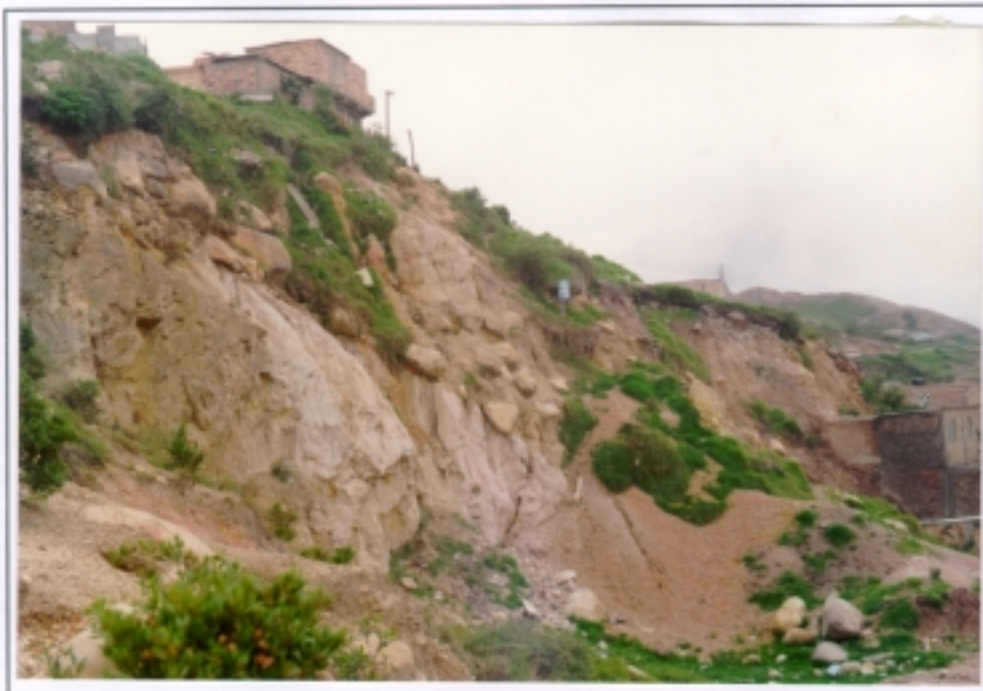
ROLLO 8331  
FOTO 3

Barrio El Pedregal  
Caída de bloques y deslizamientos

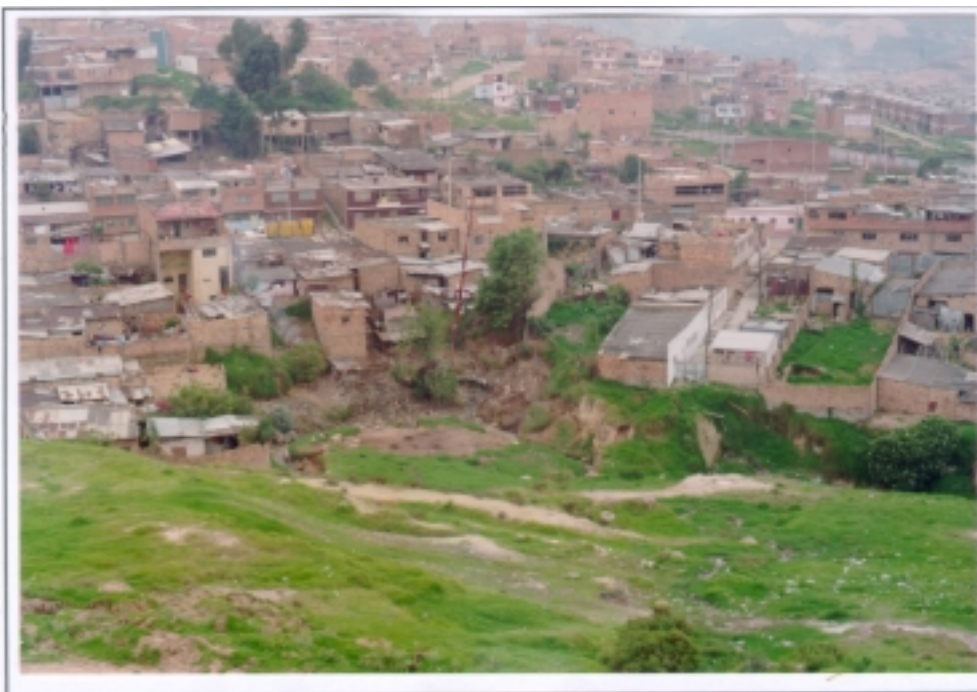
ROLLO 8331  
FOTO 4

Barrio Barranquillita  
Socavamiento y pequeños deslizamientos afectando las construcciones

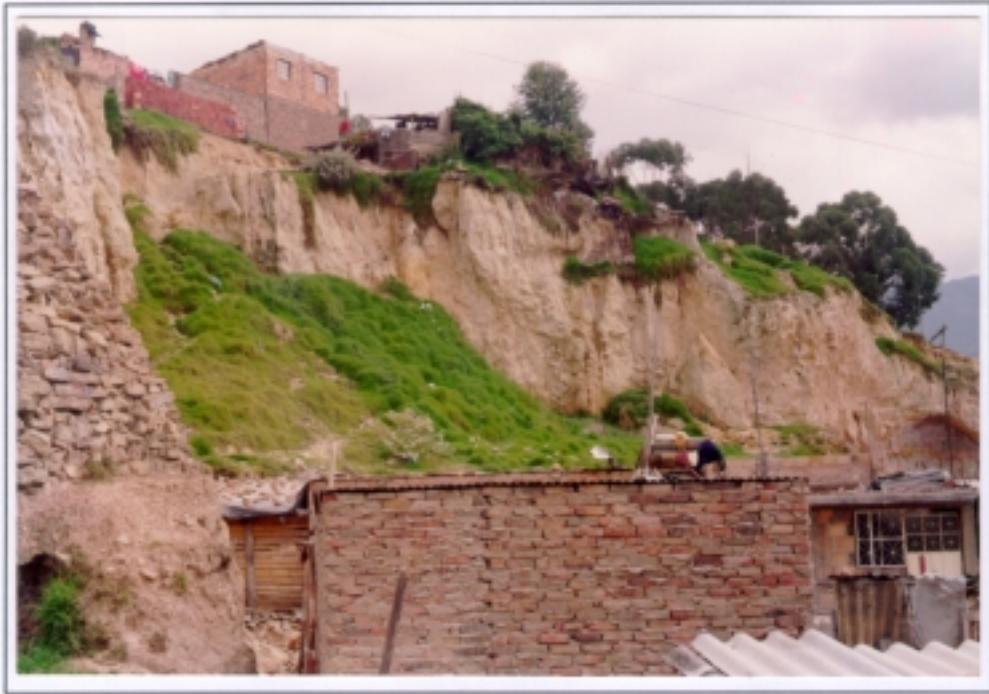
ROLLO 9098      Barrio La Playita  
FOTO 16        Casa sobre antiguas canteras y en zonas de materiales inestables

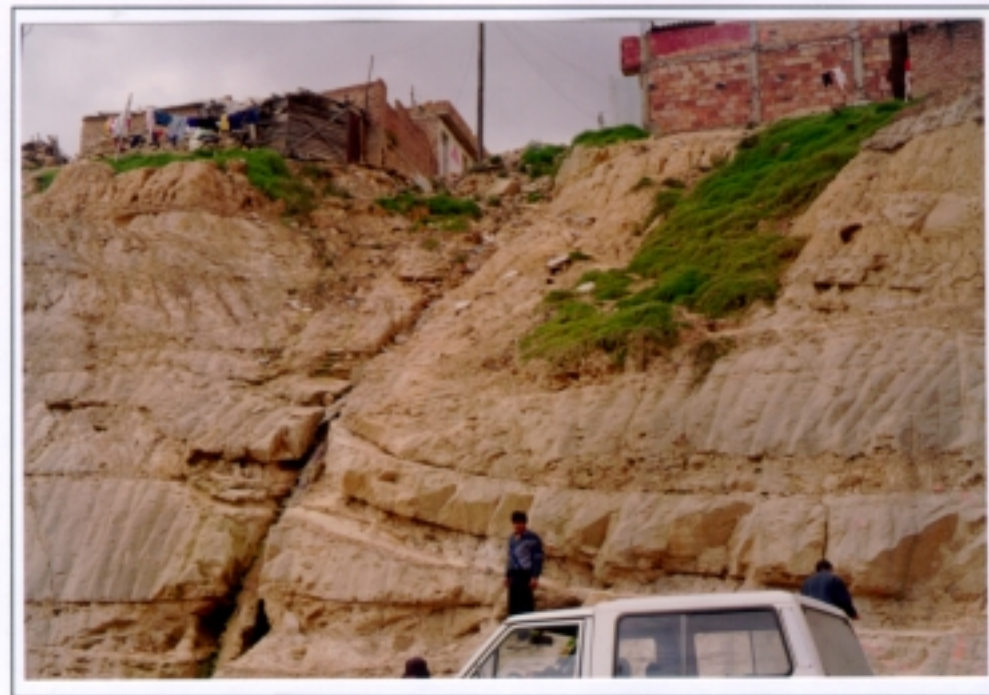
ROLLO 9044      Barrio La Playita  
FOTO 17        Mal manejo de aguas y casa sobre material inestable

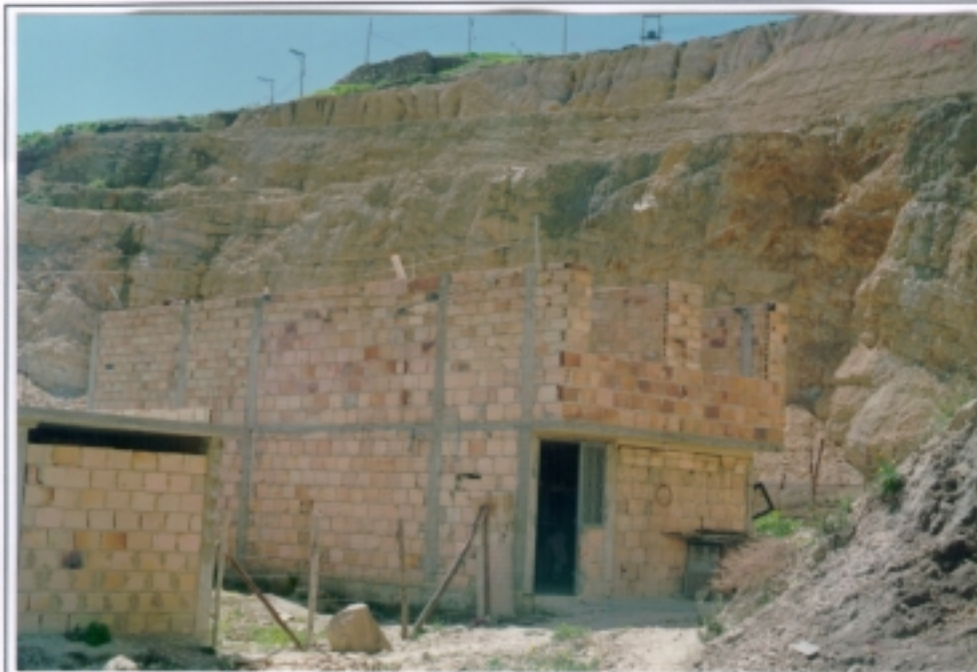
ROLLO 9432  
FOTO 13

Barrio Jerusalén  
Construcciones sobre zonas inestables de antiguas canteras

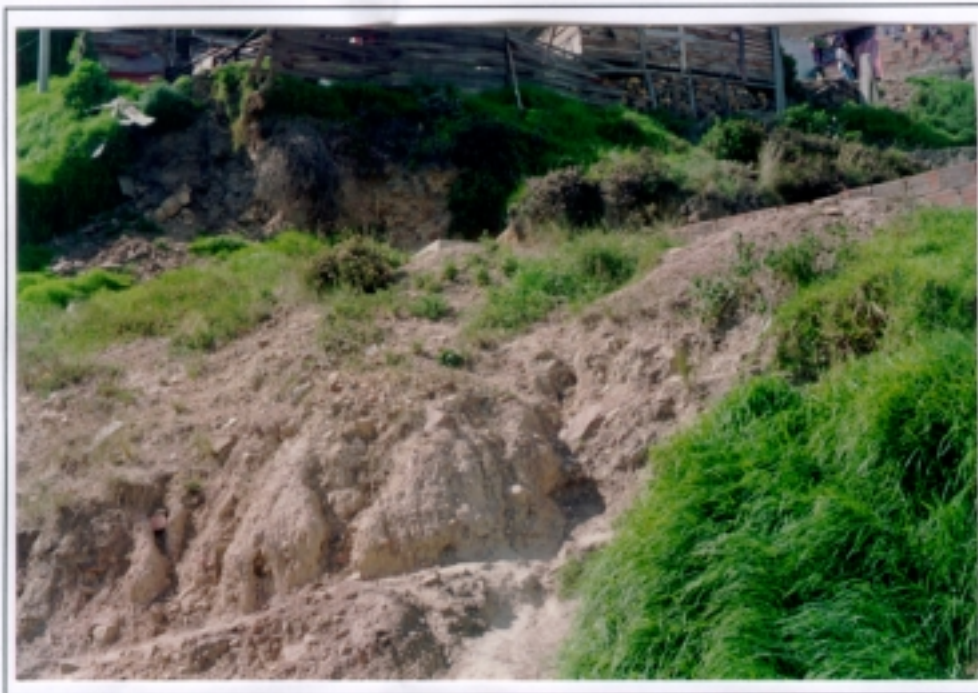
ROLLO 9047      Barrio Jerusalén  
FOTO 2           Casas construidas sobre material inconsolidado

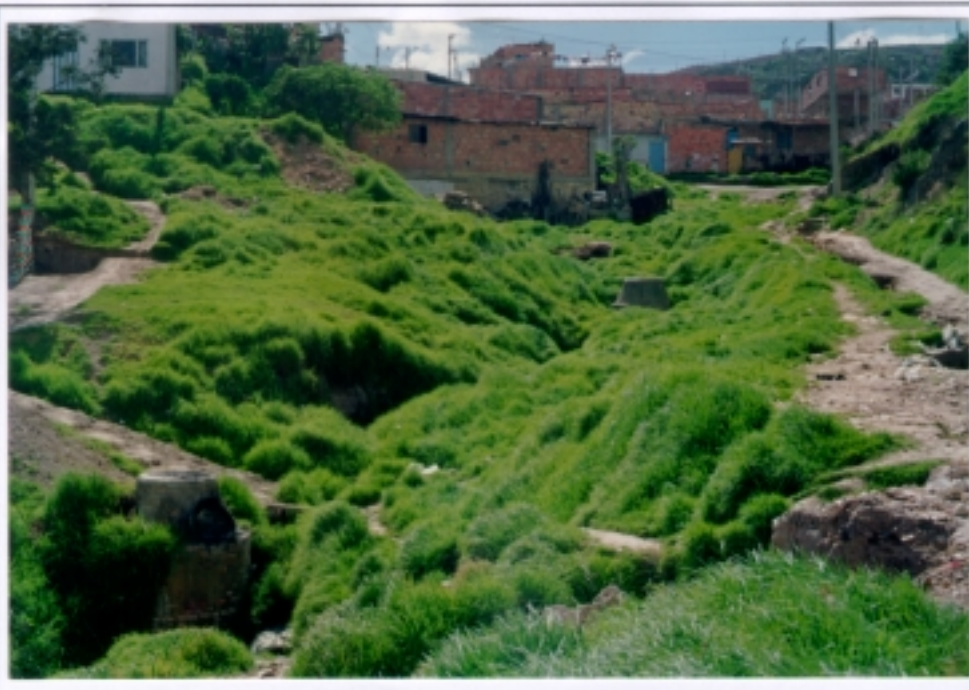
ROLLO 9430      Barrio Jerusalén  
FOTO 1           Sistema de alcantarillado deficiente

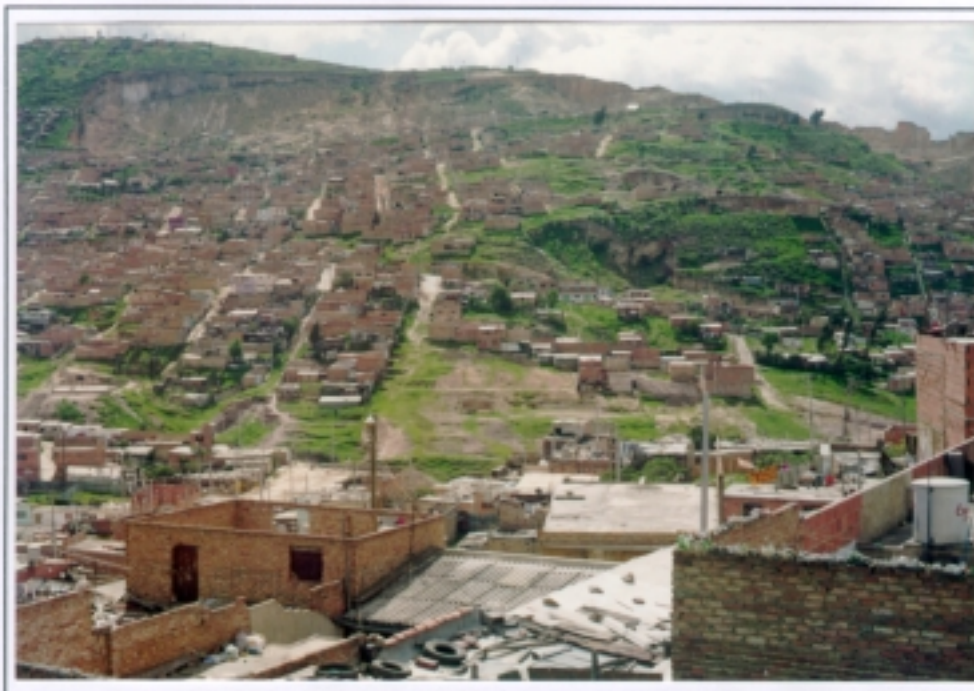
ROLLO 9047 Barrio Brisas del Volador (Antigua Cantera)  
FOTO 32 Construcciones sobre canteras abandonadas

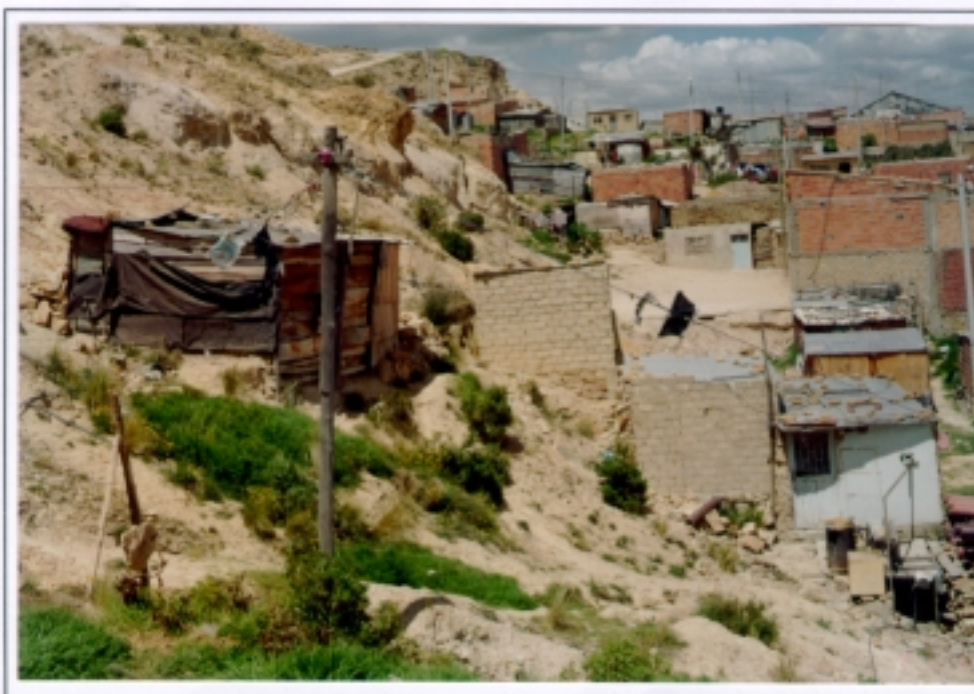
ROLLO 9047 Barrio Brisas del Volador  
FOTO 25 Pequeñas casas construidas sobre material inconsolidado

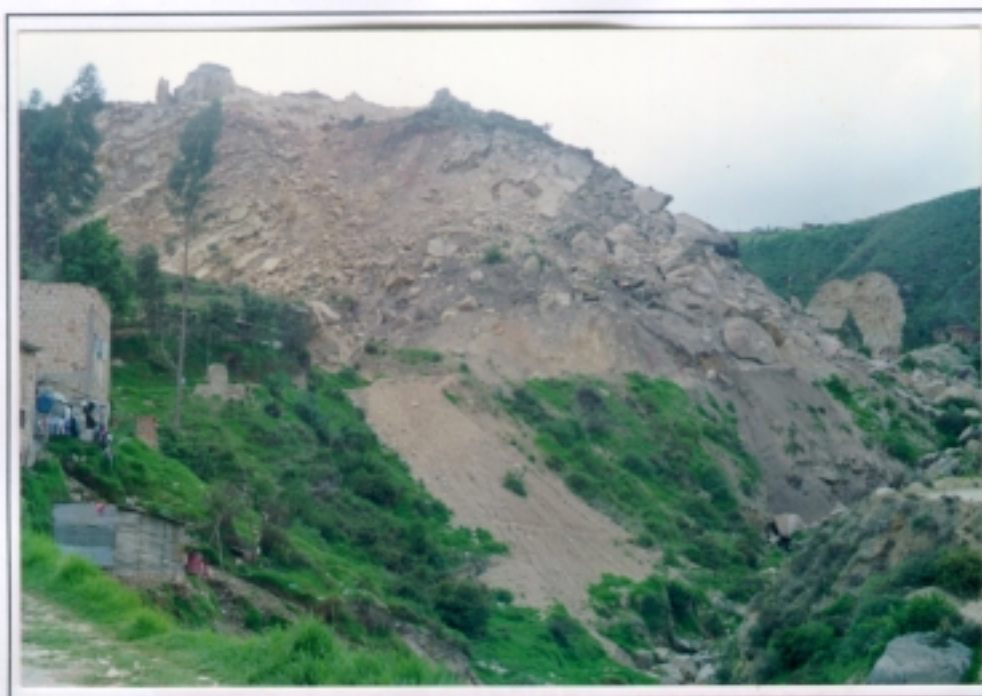
ROLLO 9044 Quebrada Quiba  
FOTO 25 Bloques en canteras y algunas viviendas aledañas

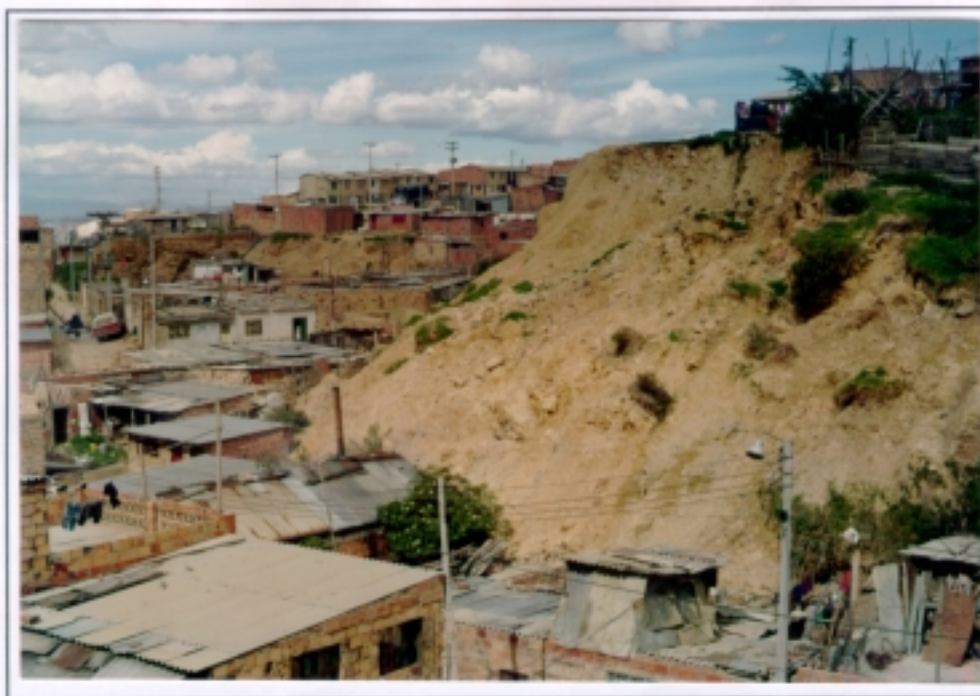
ROLLO 9047 Barrio Juan Pablo II – Barrio La Esperanza  
FOTO 36 Casas construidas en zonas inestables y en roca no consolidada

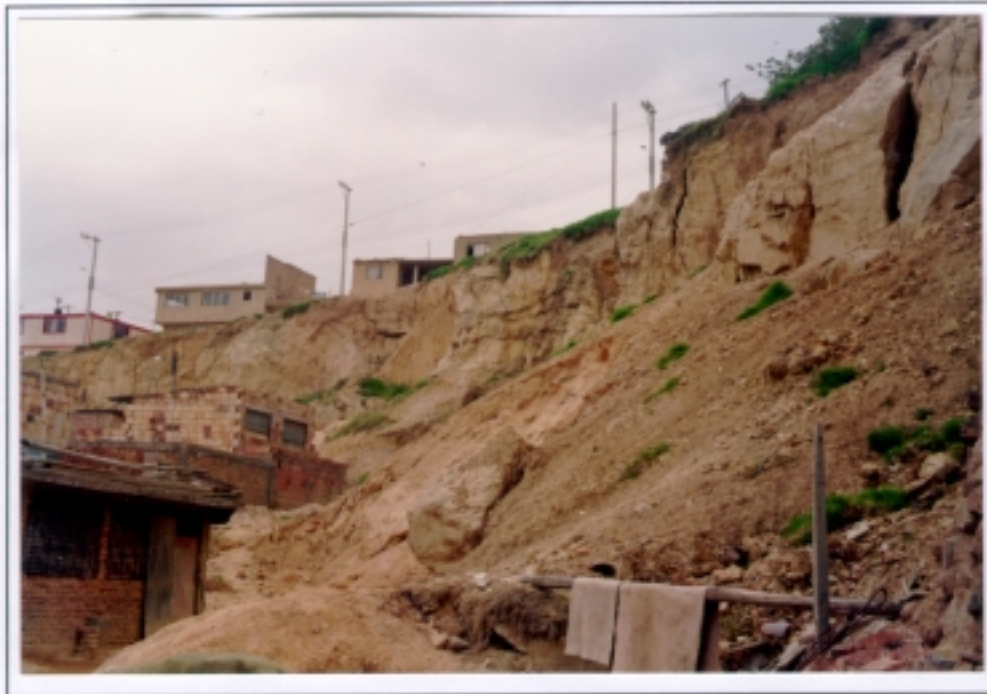
ROLLO 9098  
FOTO 21

Barrio La Playita  
Posible caída de bloques sobre las casa recientes construidas en  
casteras antiguas

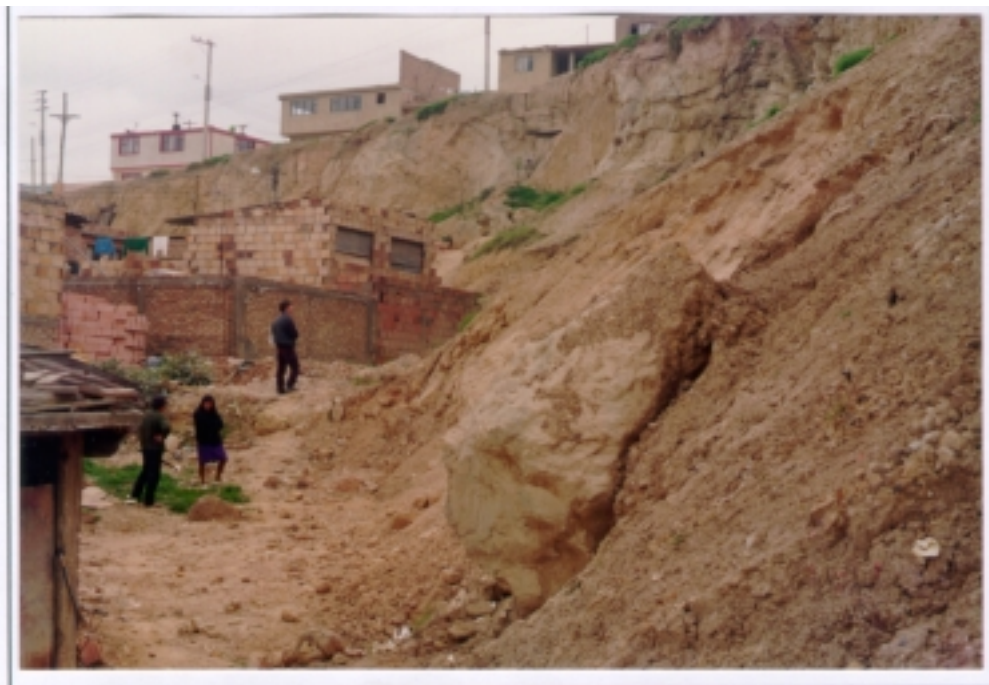
ROLLO 9098  
FOTO 22

Barrio Juan La Playita  
Construcciones recientes en antiguas canteras y chircales,  
con desprendimiento de bloques de roca
