EMPRESA DE ACUEDUCTO Y ALCANTARILLADO DE BOGOTA - ESP

RIO TUNJUELO

ESTRUCTURA DE REBOSE EMBALSE No. 3

ESTUDIOS GEOTECNICOS

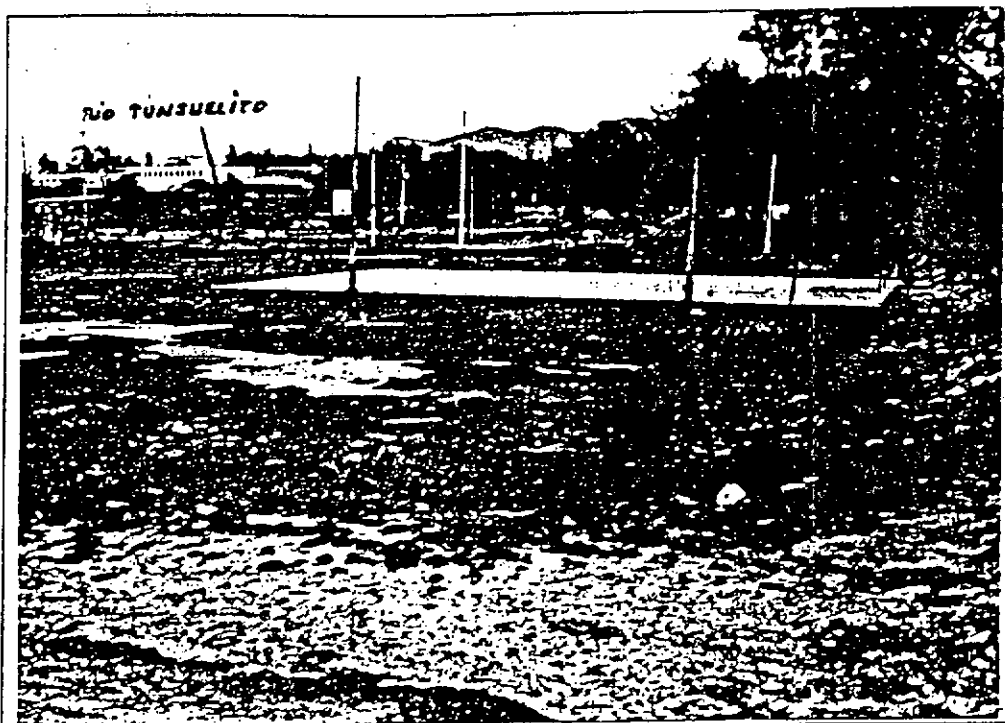
En la fotografía No 8 se observa la zona de inundación aledaña al Barrio Isla del Sol, y el jarillón provisional construido por la comunidad; el análisis detallado de la condición del jarillón provisional se presenta en el numeral 3.2.

Fotografía # 8: Jarillon ubicado en el barrio Sta. Rosa hecho por los habitantes. (HE-577-2134-1)

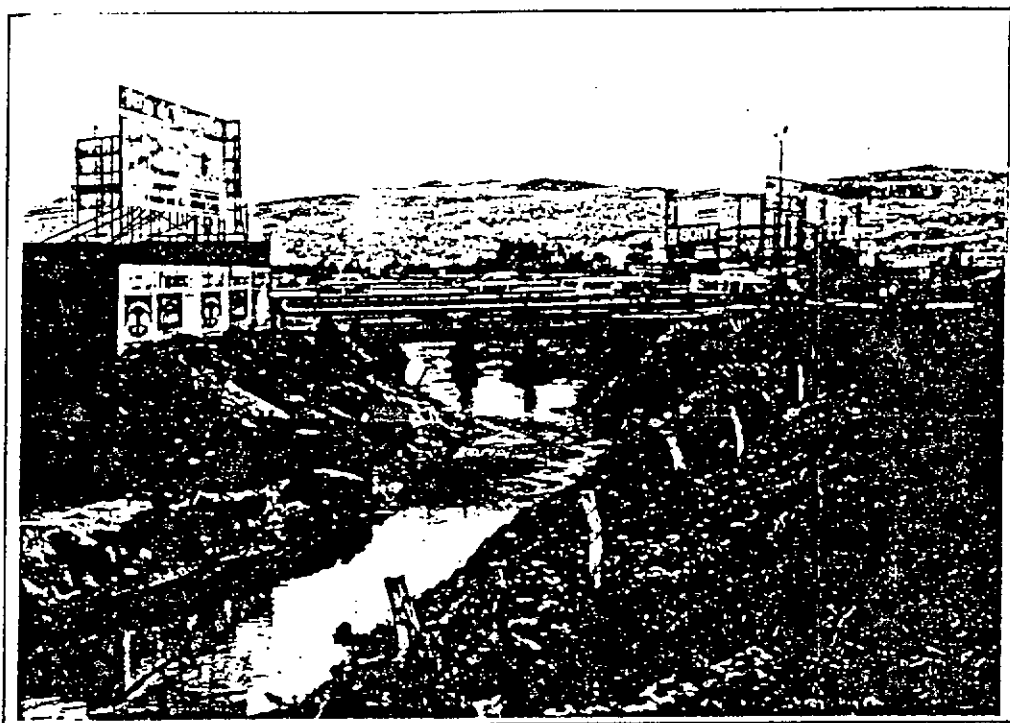
En la fotografía No 9 se muestra el tramo aledaño (costado occidental) a la autopista sur; en el costado derecho del río no existe jarillón, pues la zona correspondiente ha sido invadida con construcciones. En la fotografía No 10 se muestra la erosión del costado externo de la curva del río, aledaña a los predios del supermercado Makro. En la foto 11 se muestra el sector del km16+250 en el que por la margen derecha no existe jarillón.

Fotografía # 9: Puente de la Autopista Sur sobre el Rio Tunjuelito K15+652.88. (HE-577-2135-11)

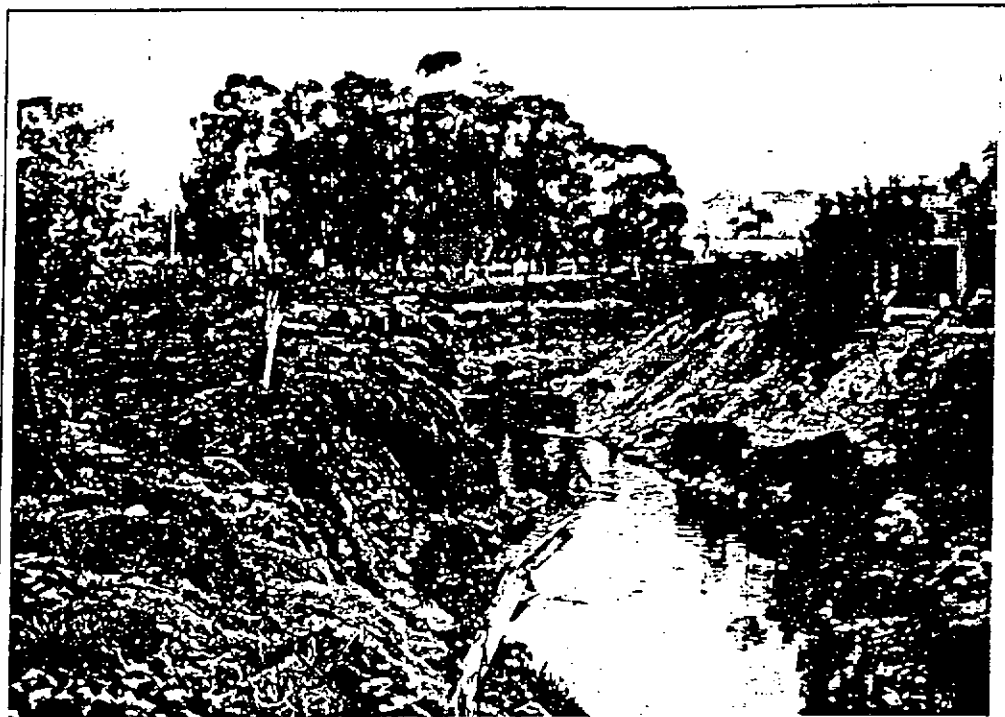
Fotografía # 10: Vista de la erosión existente en la curva externa en el margen del río K15+800. (HE-577-2135-12)
