**Empresa de Acueducto y Alcantarillado de Bogotá**

**INSPECCION Y RECONOCIMIENTO DE LOS  
JARILLONES DEL RIO BOGOTA**

SECTOR ALICACHIN—PUENTE LA VIRGEN

**INFORME FINAL**

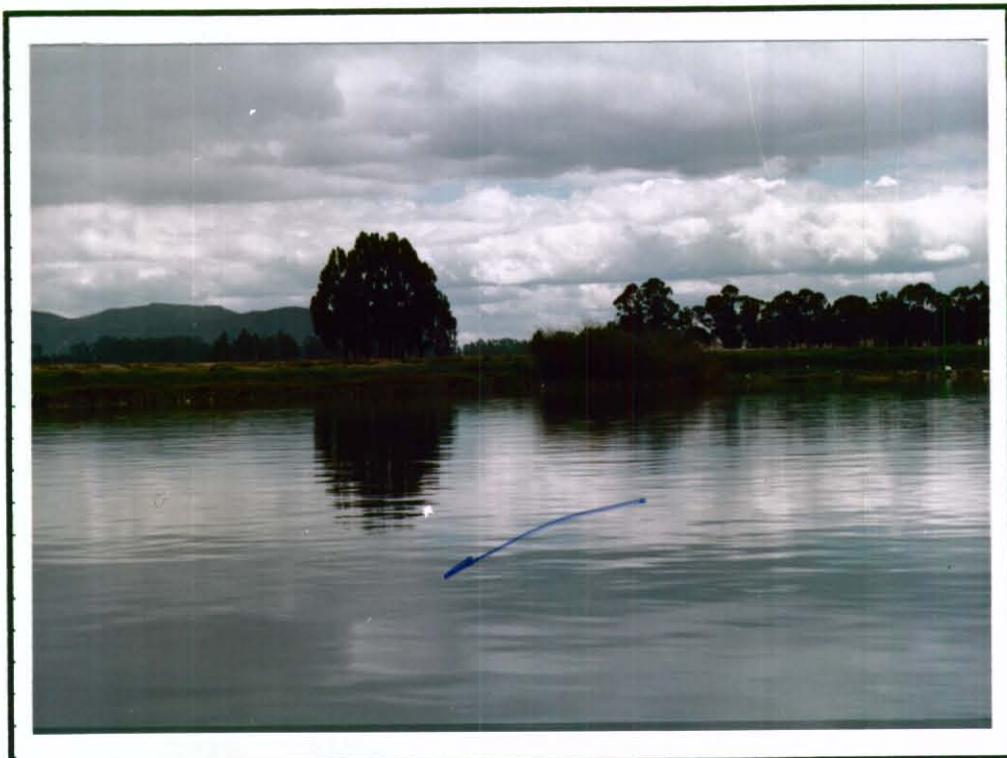
Fotografía No.1: Curva No.8. Abscisa K3+500. Jarillones en buen estado.

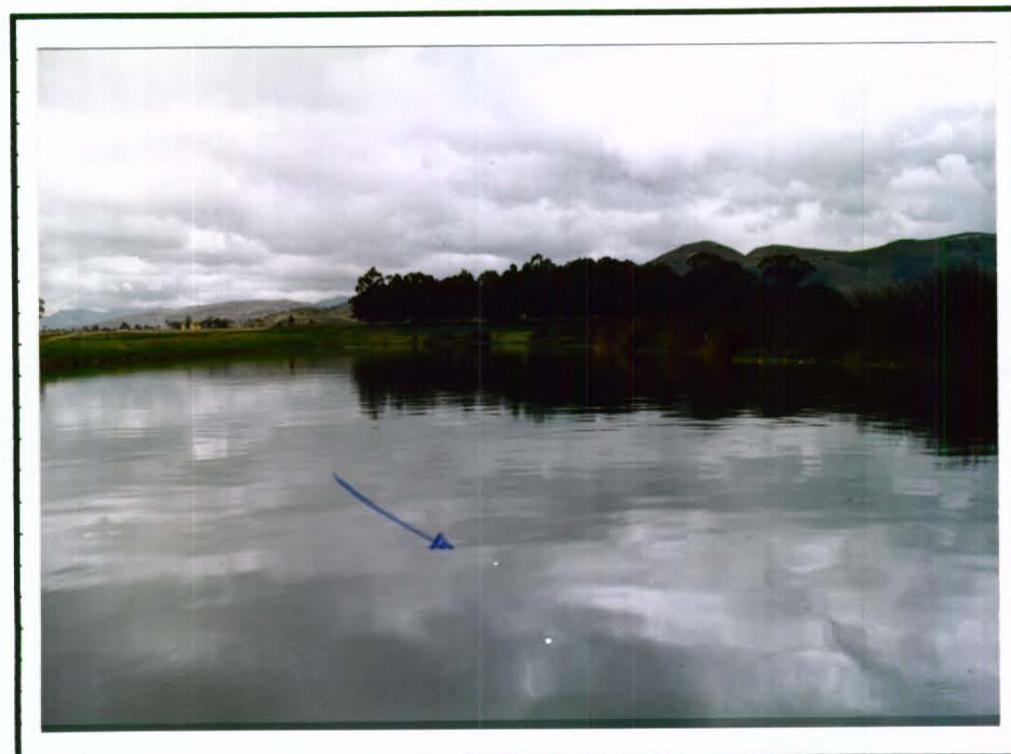
Fotografía No.2: Tramo 12-13. Jarillones en buen estado.

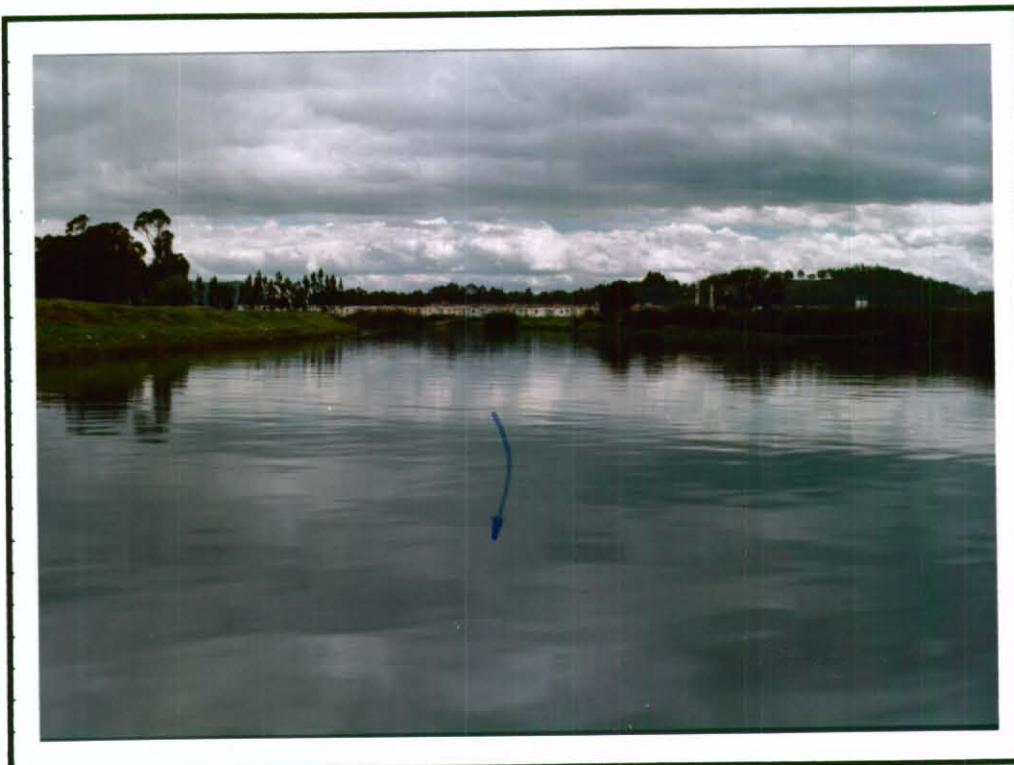
Fotografía No.3: Curva No.9. Jarillones en buen estado.

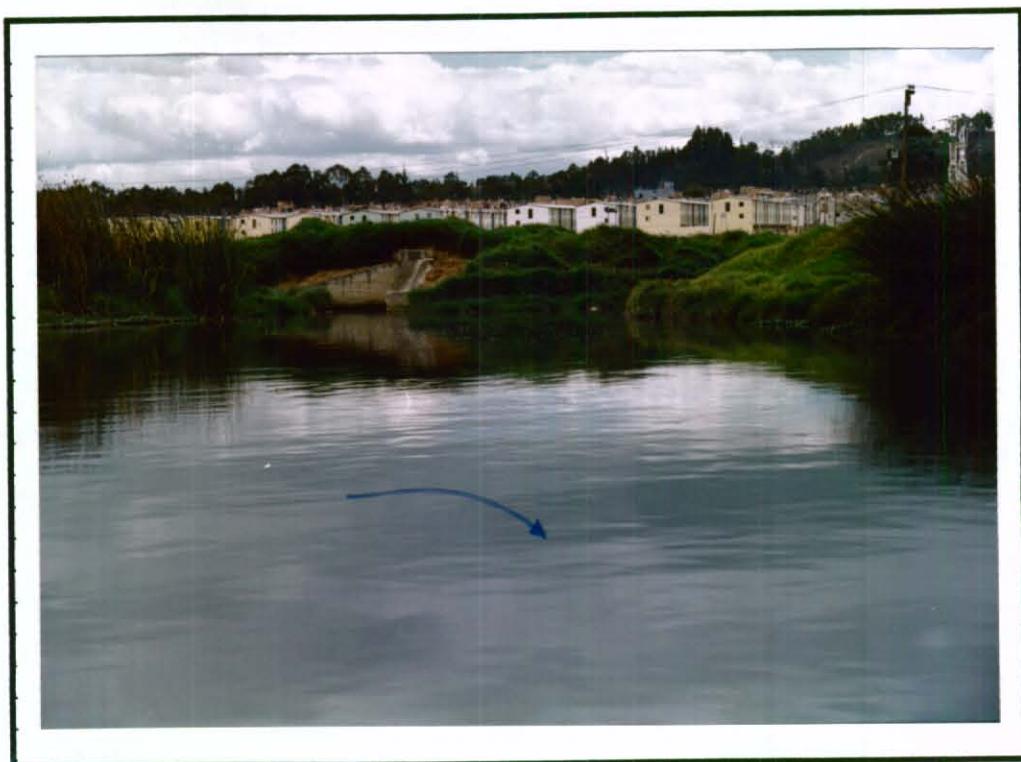
Fotografía No.4: Tramo 13-14. Estructura de salida en el jarillón izquierdo, cerca a la curva No.10.

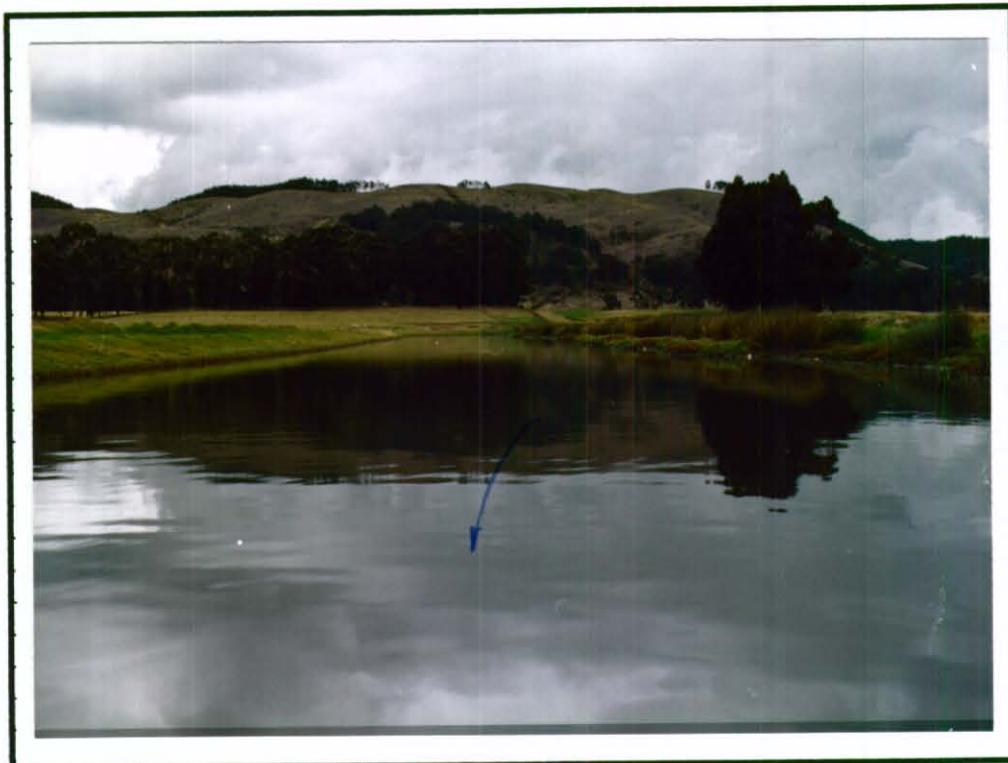
Fotografía No.5: Tramo 14-15. Jarillones en buen estado. Berma inferior en el jarillón izquierdo.

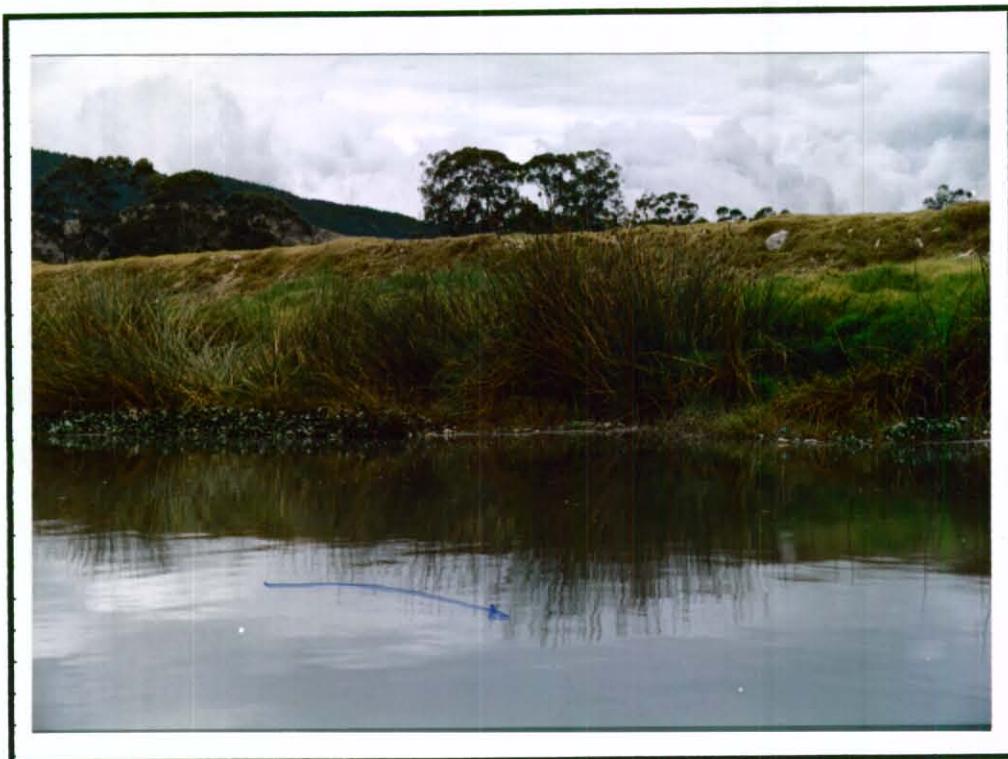
Fotografía No.6: Tramo 14-15. Detalle jarillón izquierdo que se encuentra en buen estado. Se observa berma intermedia.

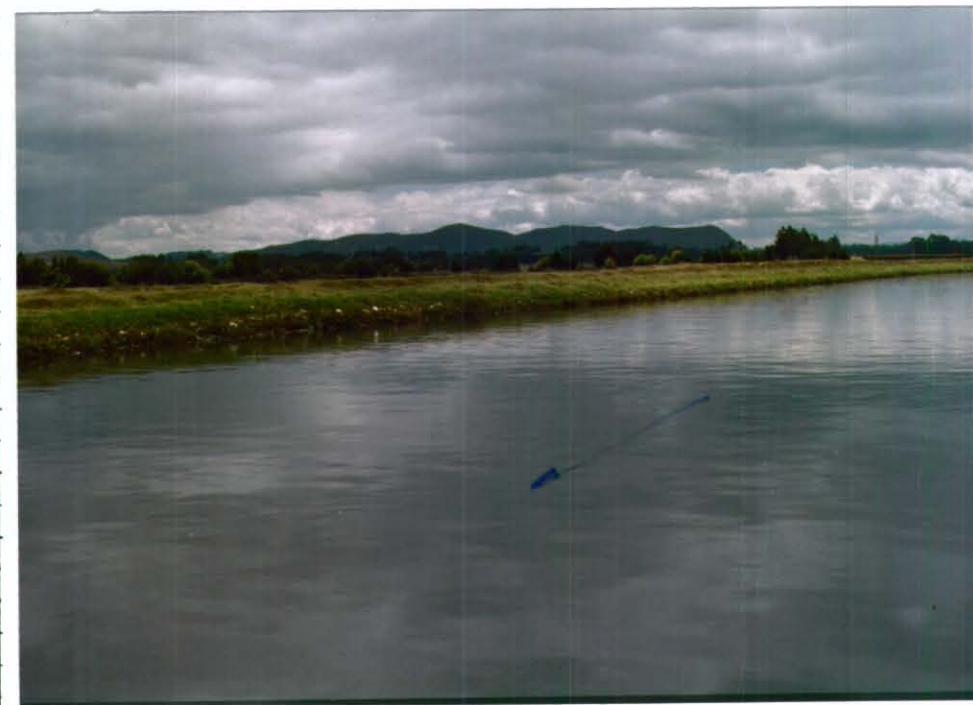
Fotografia No.7: Tramo 15-16. K4+400. La margen derecha está comandada por la topografía.

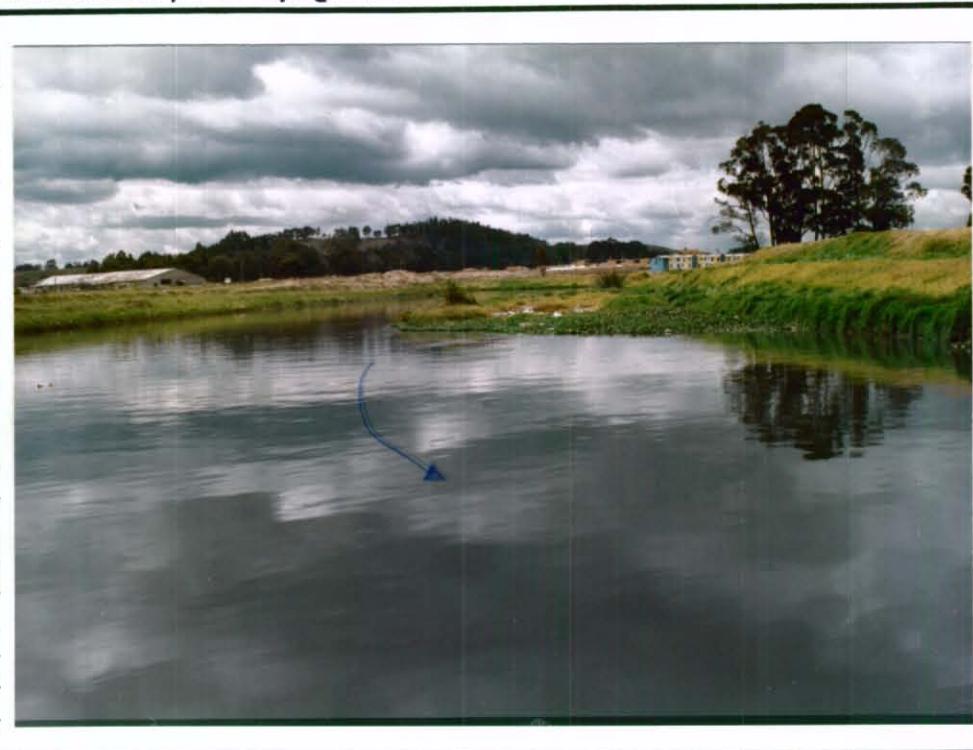
Fotografia No.8: Tramo 16-17. K4+800. Se observa que el jarillón derecho aumentó en altura. Jarillón izquierdo en buen estado con berma intermedia.

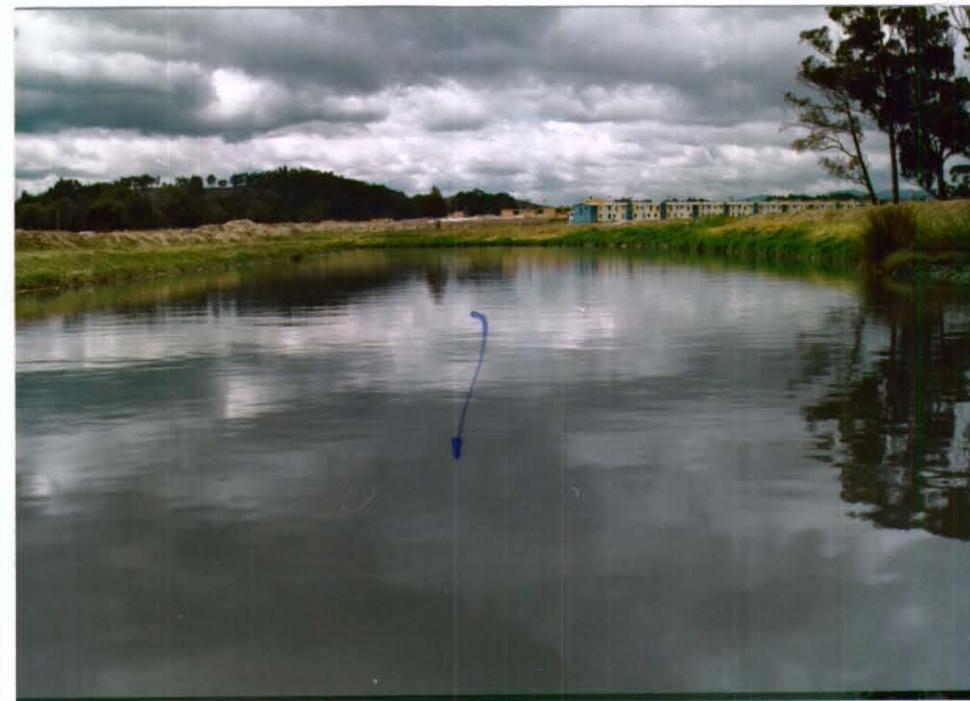
Fotografía No.9: Tramo 16-17. K4+800. Se observa relleno en el jarillón derecho y ciudad latina al fondo (margen izquierda)

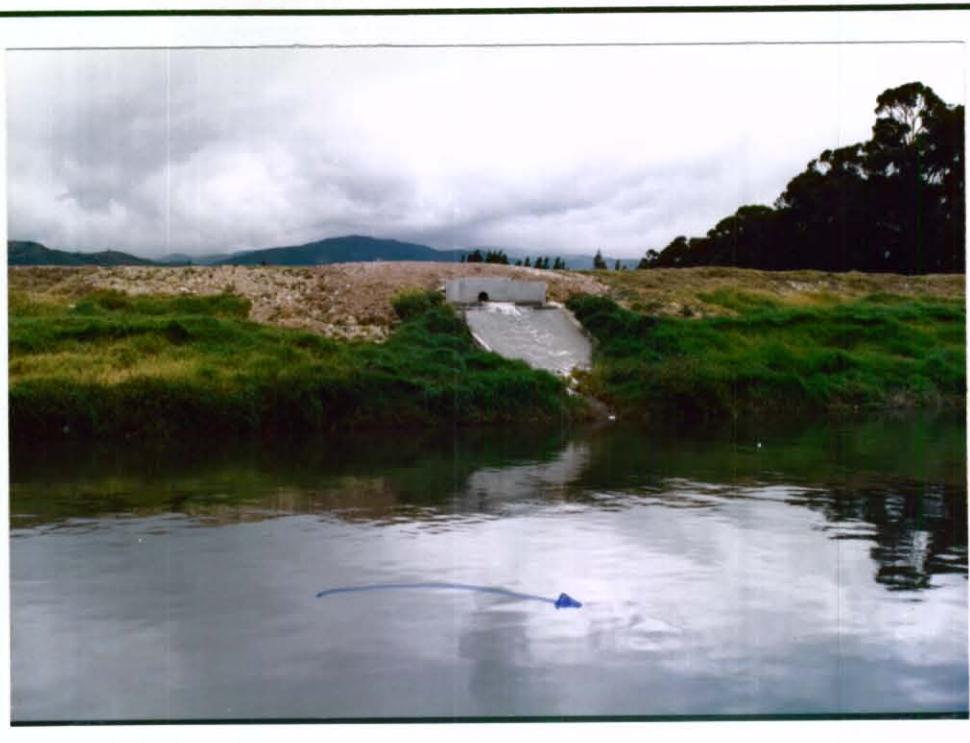
Fotografía No.10: Tramo 17-18. K5+200. Se observa estructura de salida en el jarillón izquierdo que recoge aguas de Ciudad Latina.

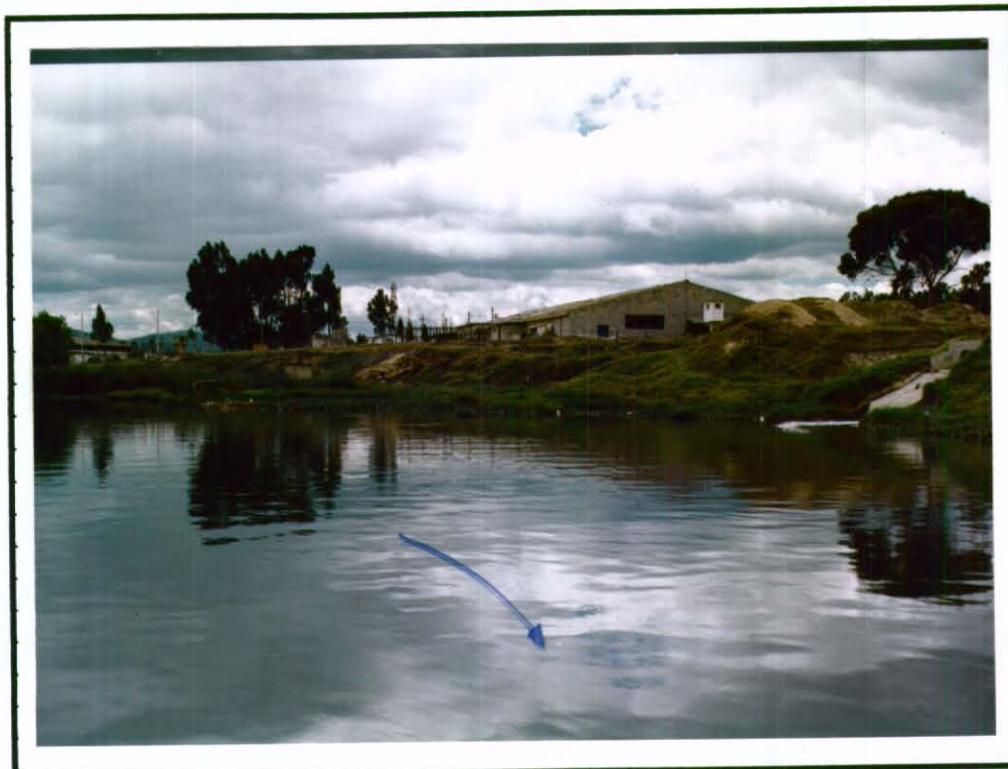
Fotografía No.11: Tramo 17-18. K5+300. Jarillón izquierdo en buen estado. Se observa la Curtiembre Termer al fondo

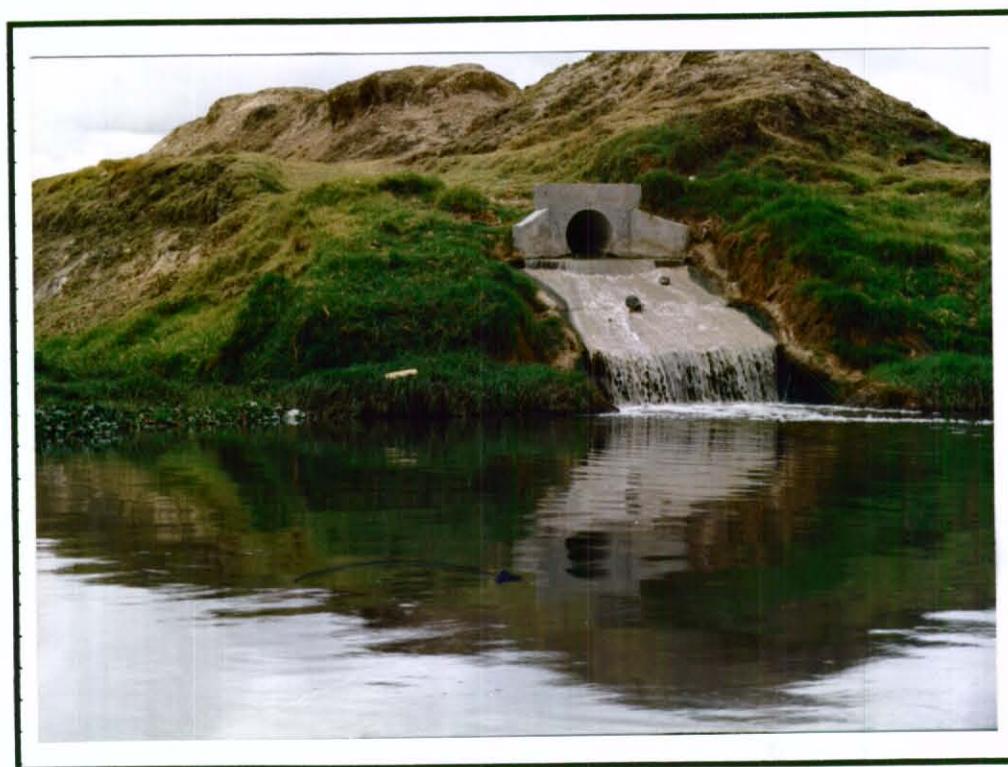
Fotografía No.12: Tramo 17-18. K5+500. Se aprecia estructura de caída.

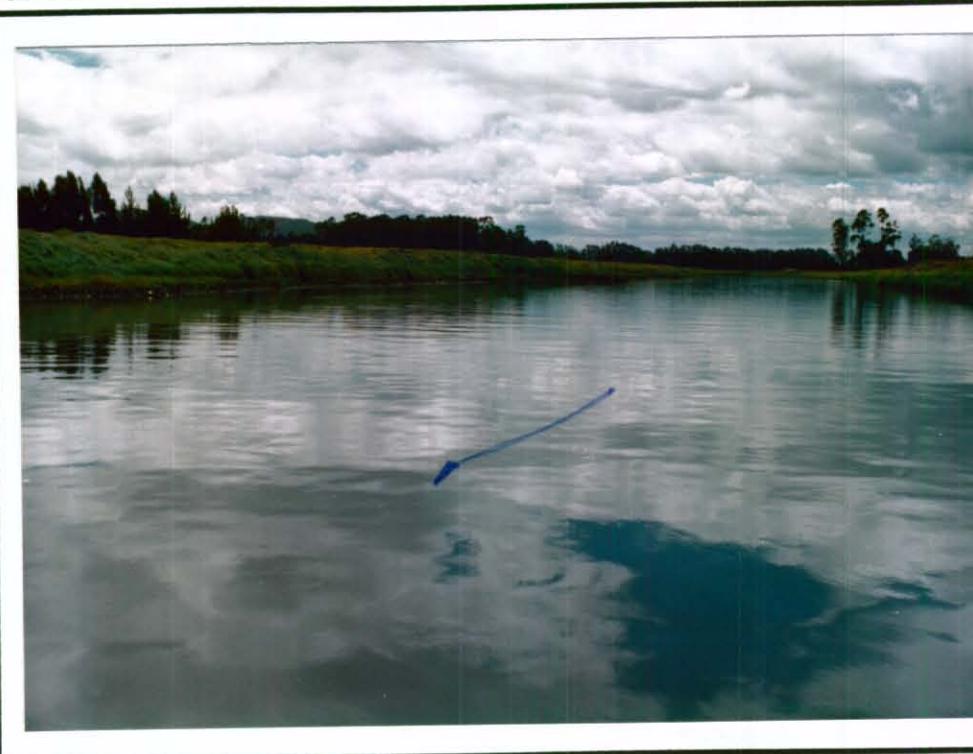
Fotografía No.16: Tramo 20-21. K7+000. Jarillón derecho en buen estado.

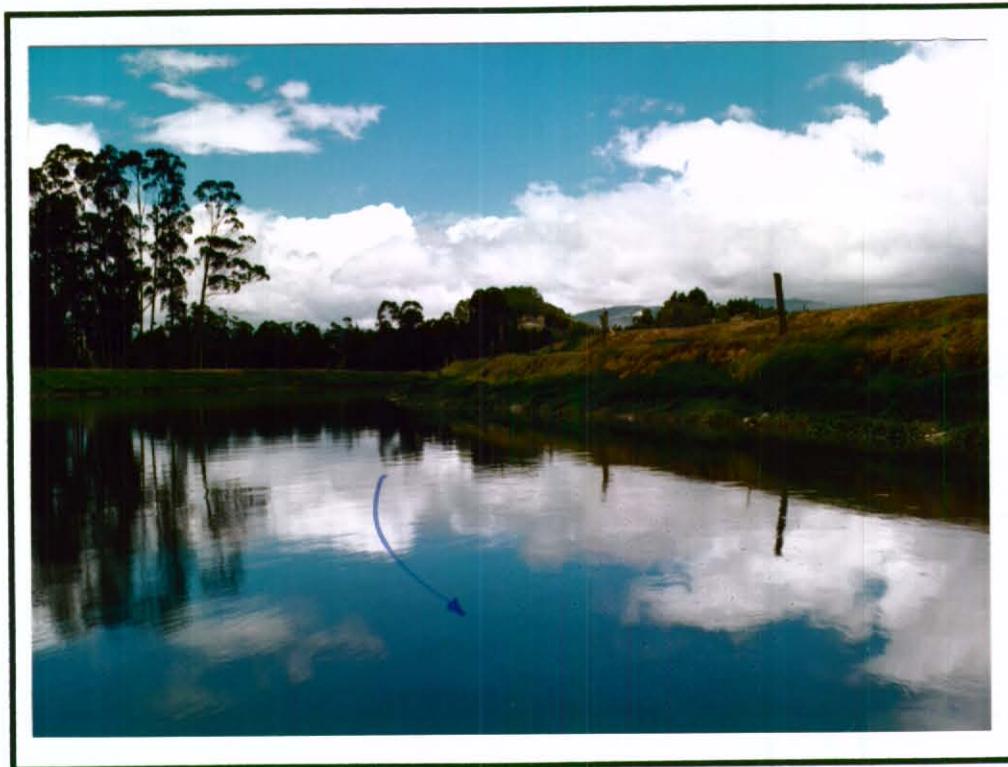
Fotografía No.19: Tramo 21-22. Jarillones en buen estado. Se observa la berma en el jarillón izquierdo producto de un relleno posterior.

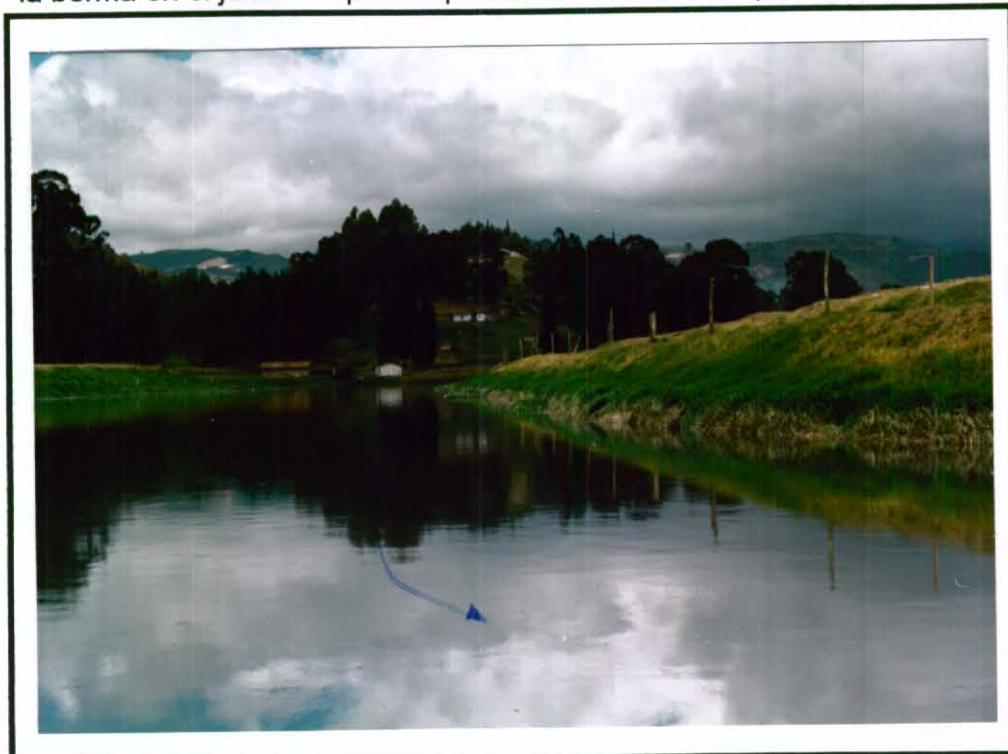
Fotografía No.20: Tramo 22-23. Jarillones en buen estado.

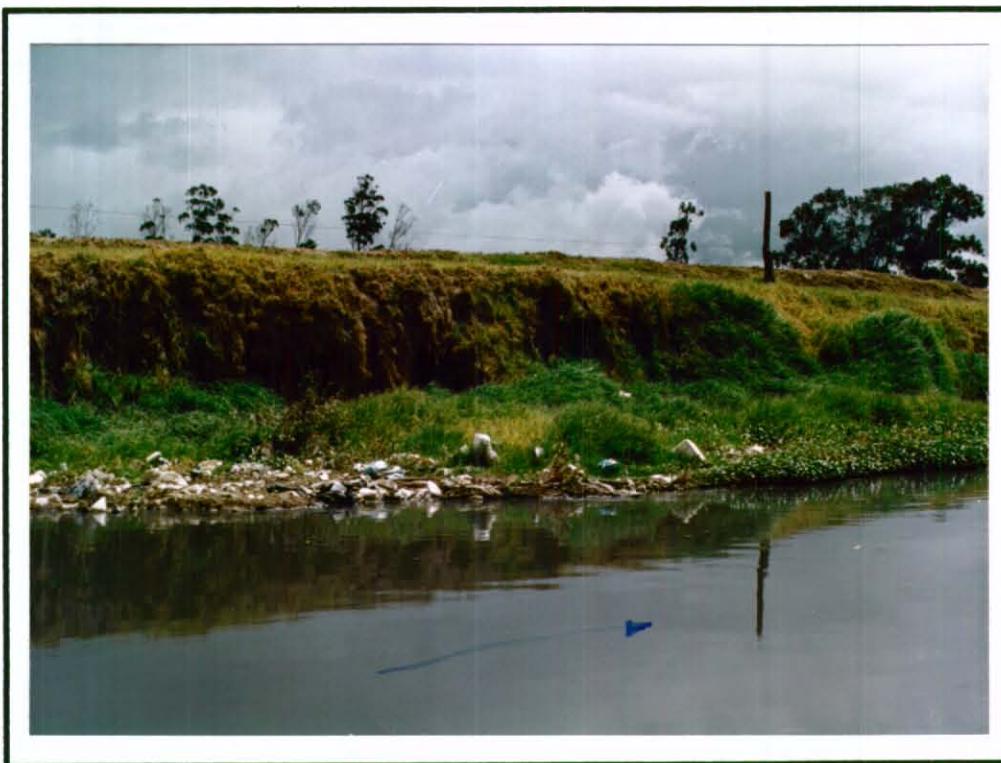
Fotografía No.21: Tramo 22-23. Se observa el talud del jarillón izquierdo algo vertical al final del tramo.

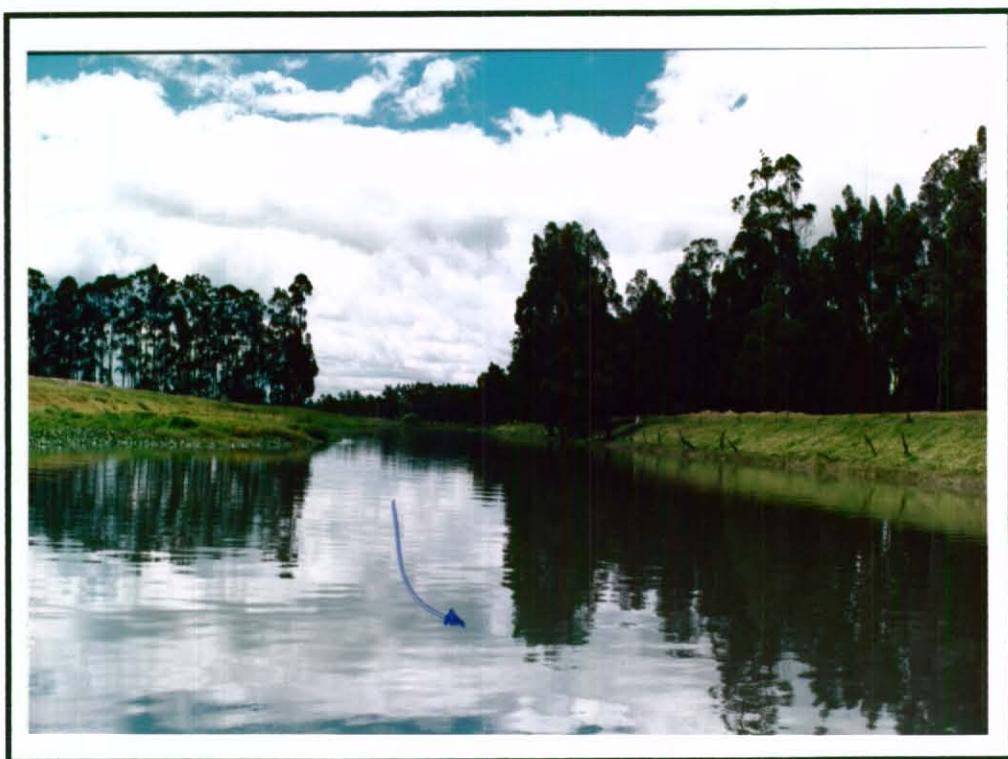
Fotografía No.22: Tramo 24-25. Jarillones en buen estado.

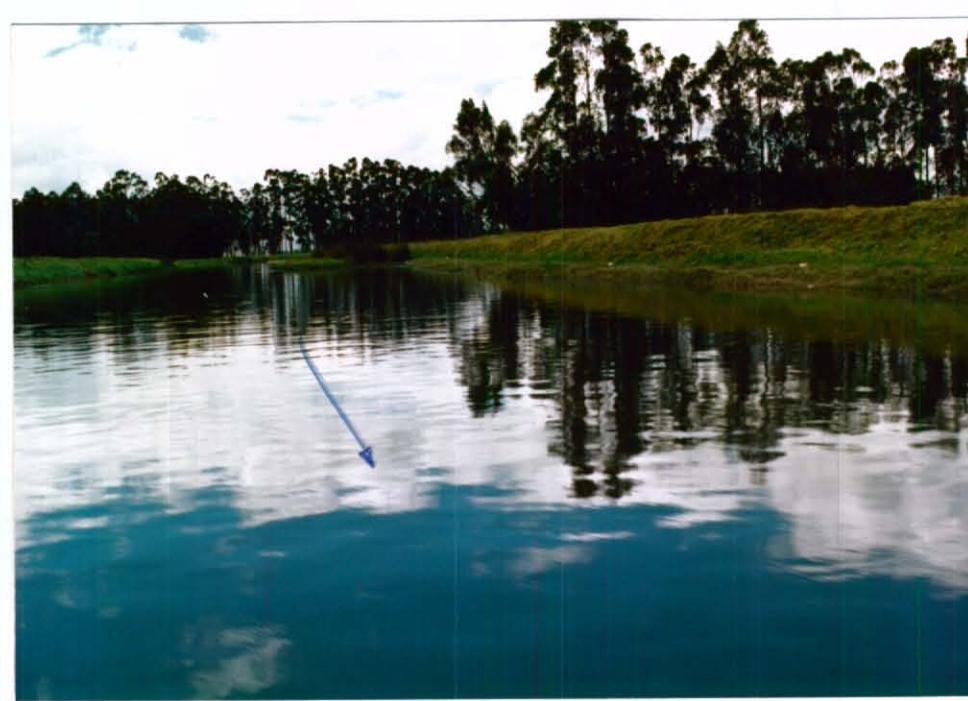
Fotografía No.26: Tramo 27-28. Jarillones en buenas condiciones.

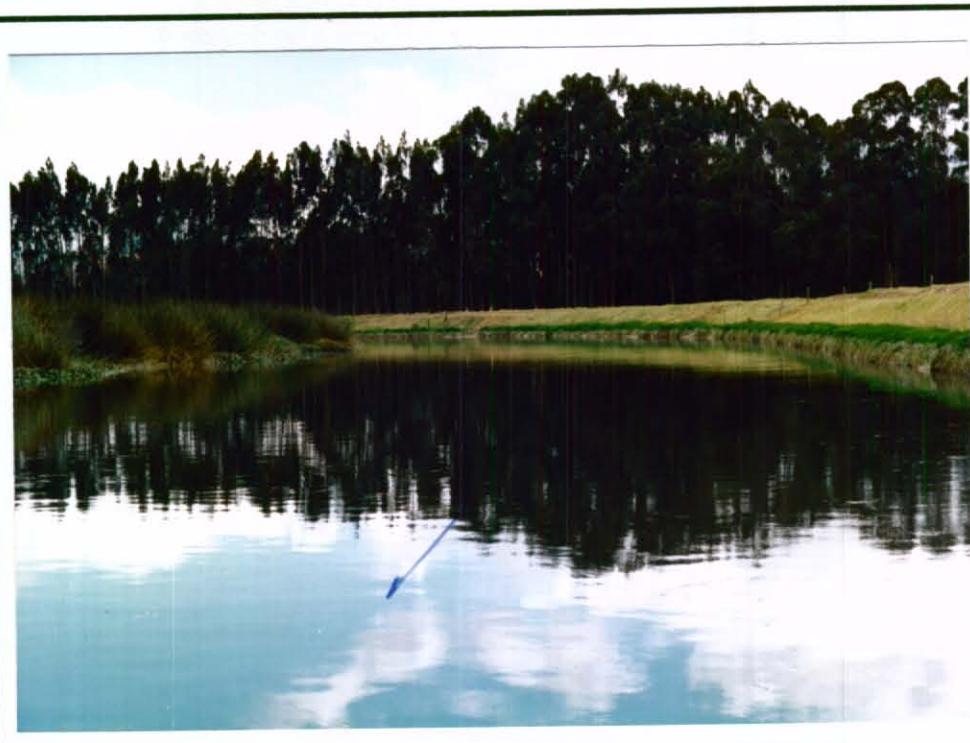
Fotografía No.28: Tramo 28-29. Se observa jarillón izquierdo en buenas condiciones.

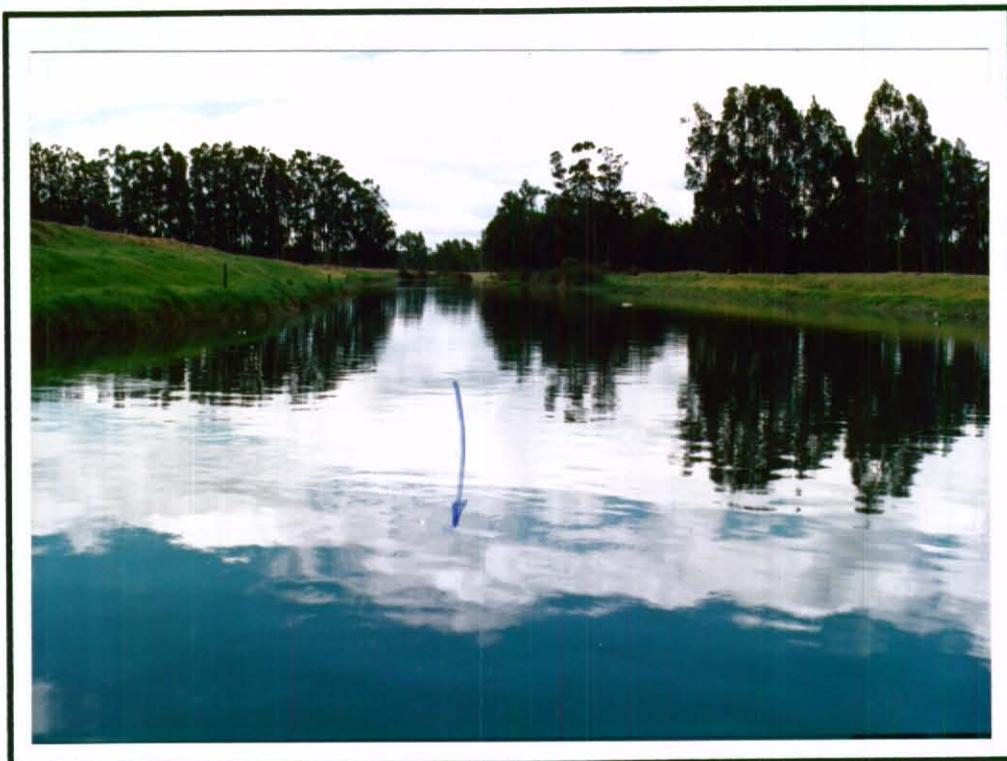
Fotografía No.29: Tramo 29-30. K8+700. Se observa jarillones en buen estado.

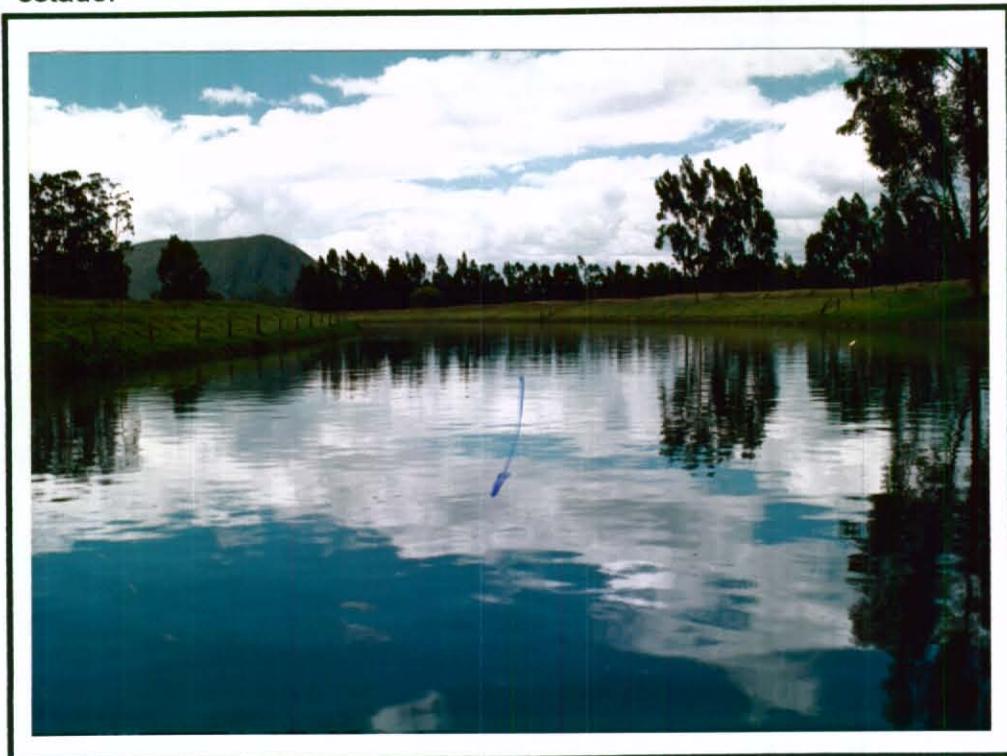
Fotografia No.30: Tramo 30-31. K9+000. Jarillones en buenas condiciones (parte inicial).

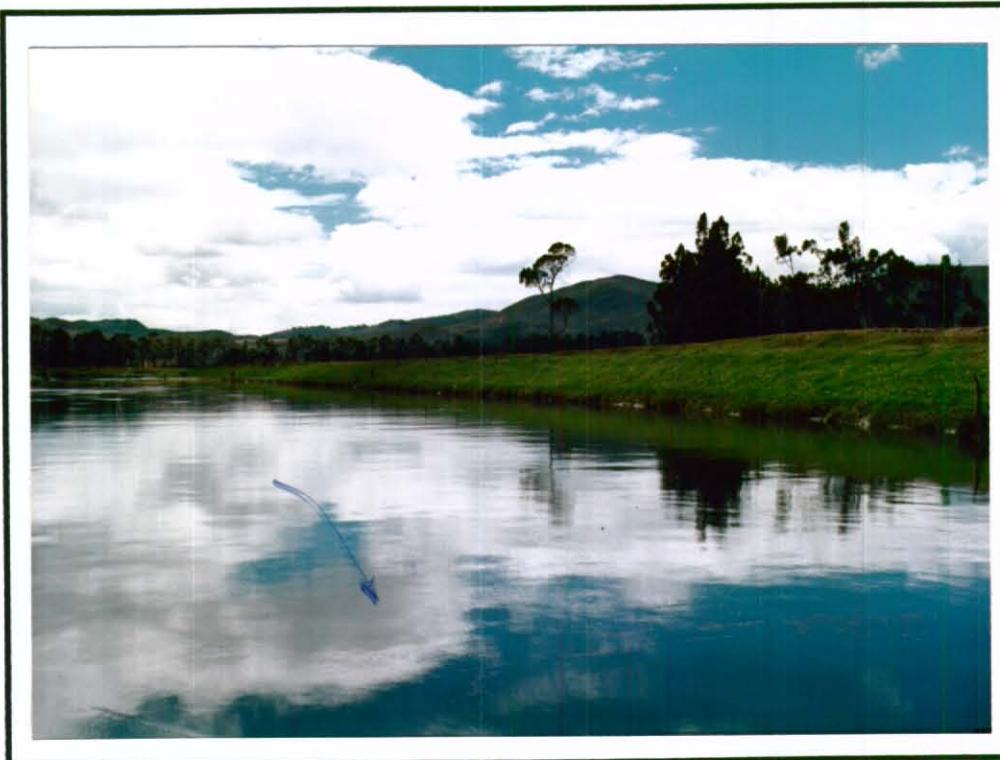
Fotografía No.33: Tramo 31-32. K9+900. Detalle jarillón izquierdo.

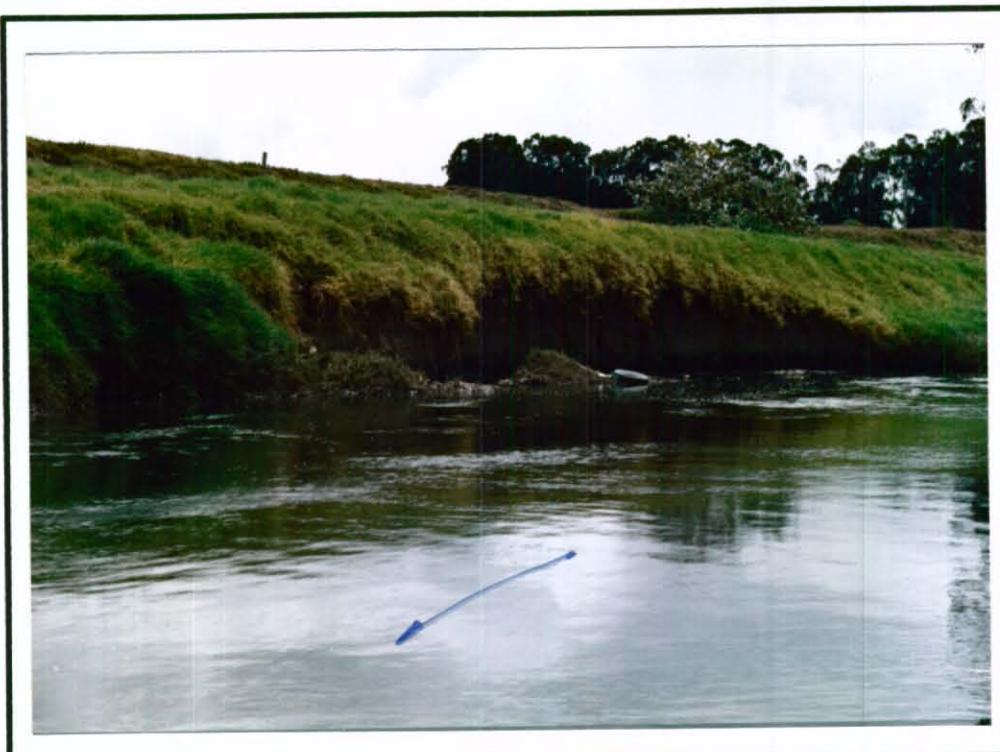
Fotografía No.34: Curva 20. K10+000. Erosión en el talud del jarillón derecho.

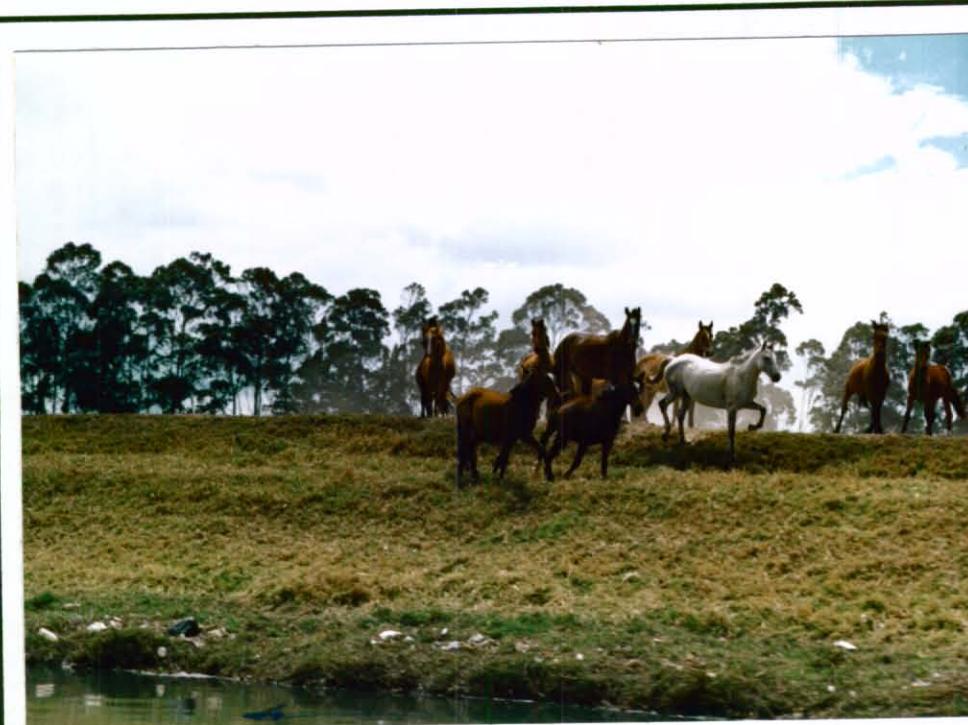
Fotografía No.38: Tramo 35-36. Detalle del jarillón derecho, el cual presenta buenas condiciones.

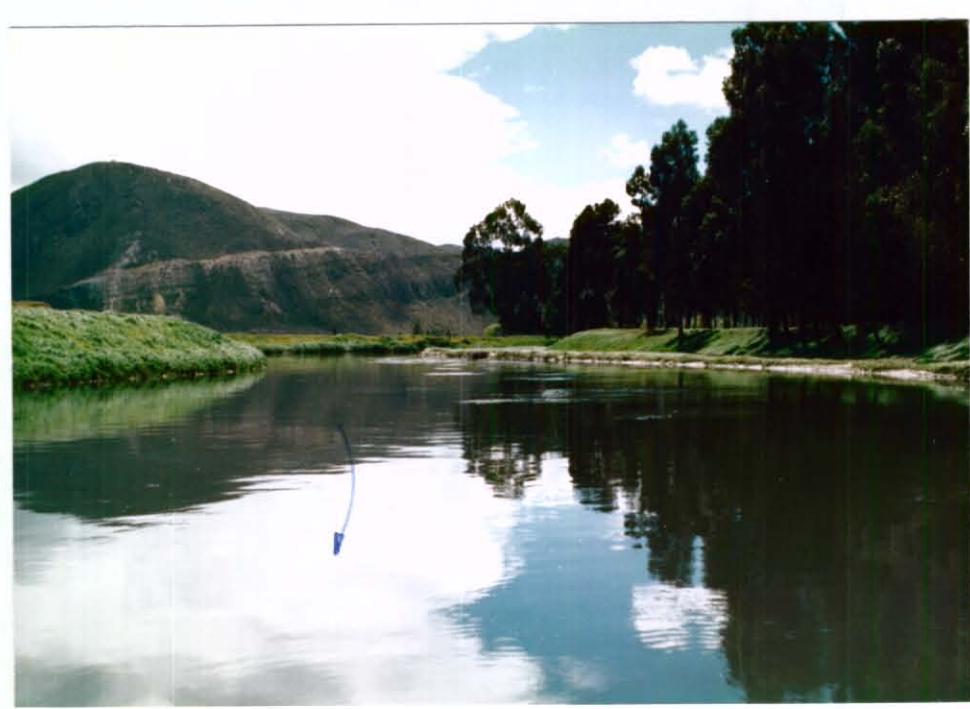
Fotografía No.42: Tramo 37-38. K12+800. Detalle segunda curva.  
Jarillones en buen estado.

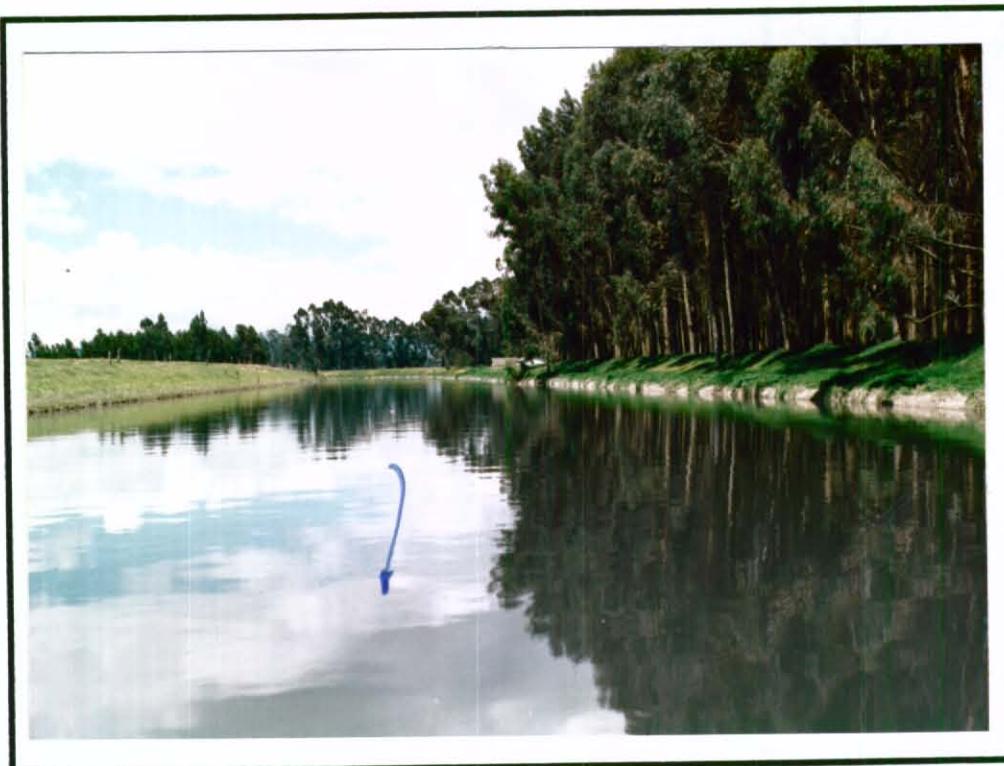
Fotografía No.45: Tramo 39-40. Jarillones en buenas condiciones.

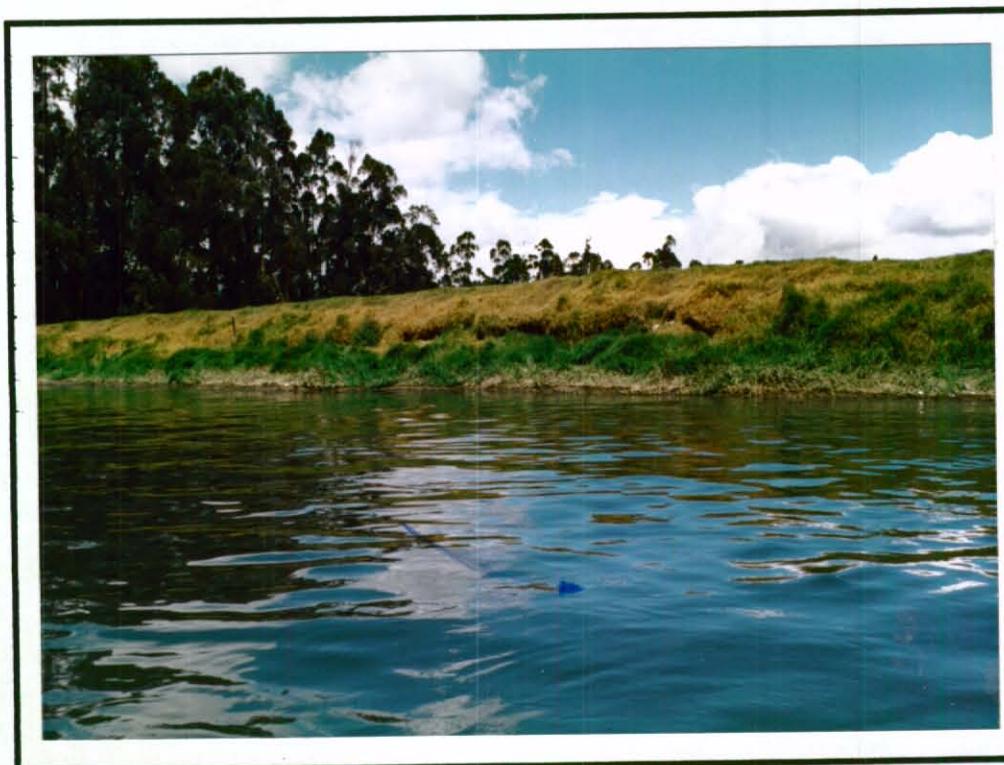
Fotografía No.46: Tramo 40-41. K13+500. Pequeña inestabilidad en el jarillón izquierdo.

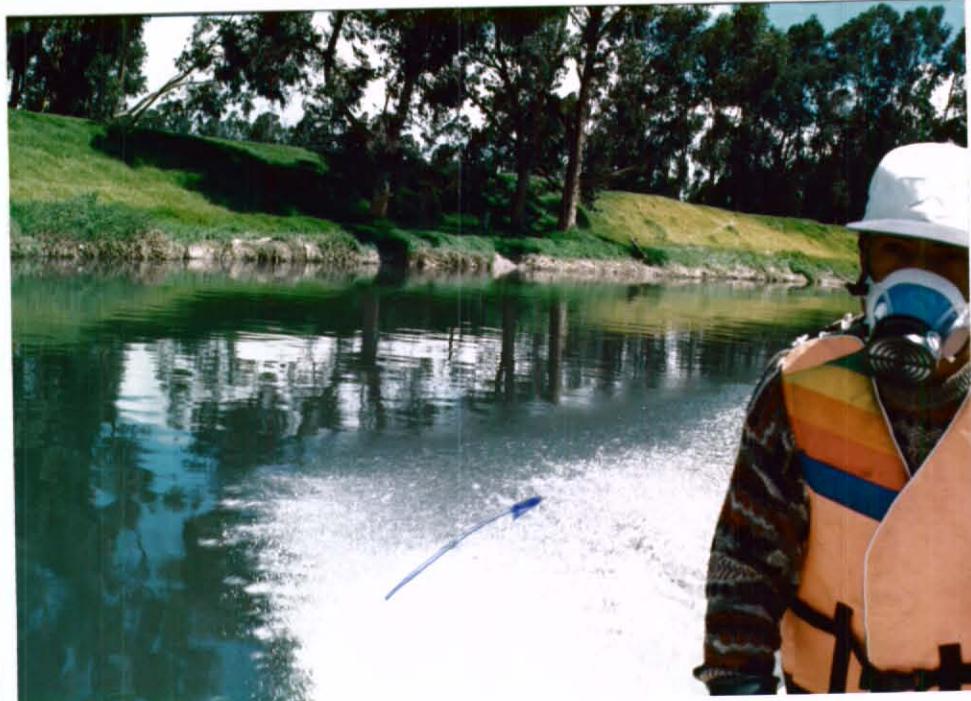
Fotografia No.47: Curva 27. K14+600. Vista hacia abajo del jarillón izquierdo que se encuentra en buenas condiciones.

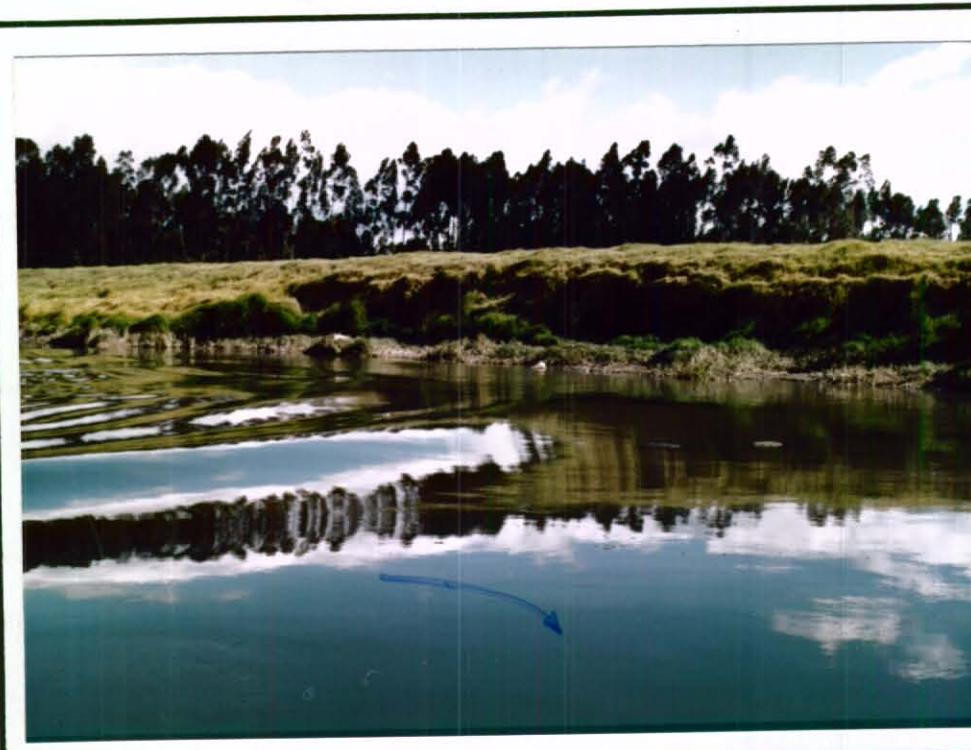
Fotografia No.48: Tramo 41-42. K15+000. Deslizamiento mayor de 15m en el jarillón izquierdo por erosión en la pata.

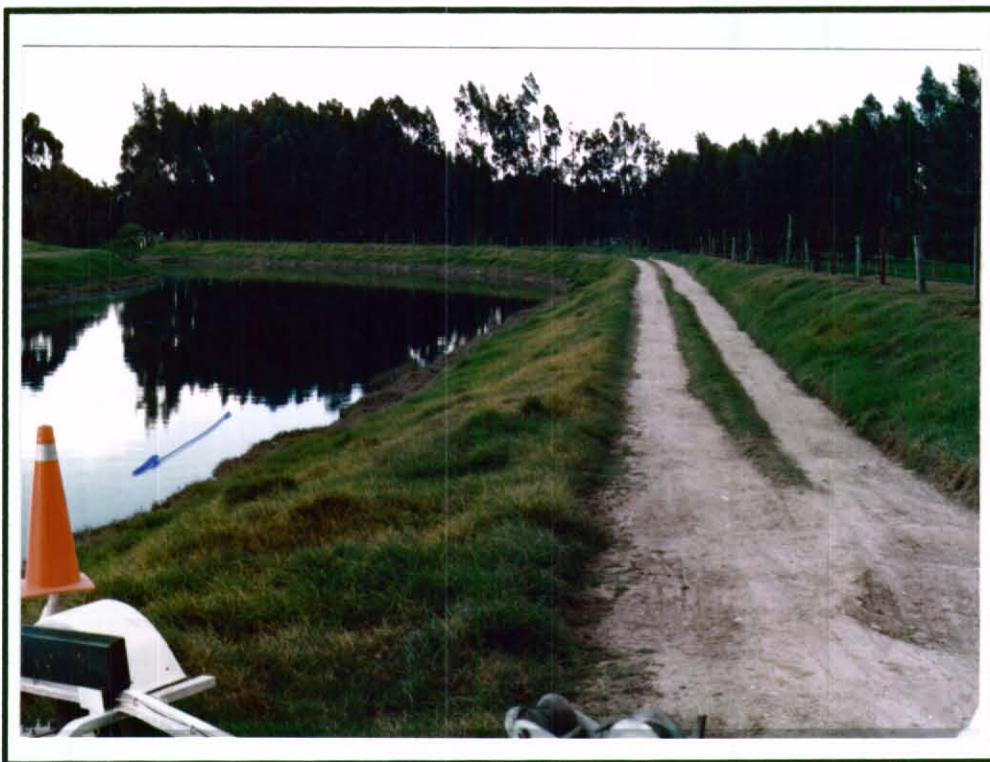
Fotografía No.51: Tramo 43-44 (Curva 20). Detalle del jarillón izquierdo.
