**Empresa de Acueducto y Alcantarillado de Bogotá**

**INSPECCION Y RECONOCIMIENTO DE LOS  
JARILLONES DEL RIO BOGOTA**

SECTOR ALICACHIN—PUENTE LA VIRGEN

**INFORME FINAL**

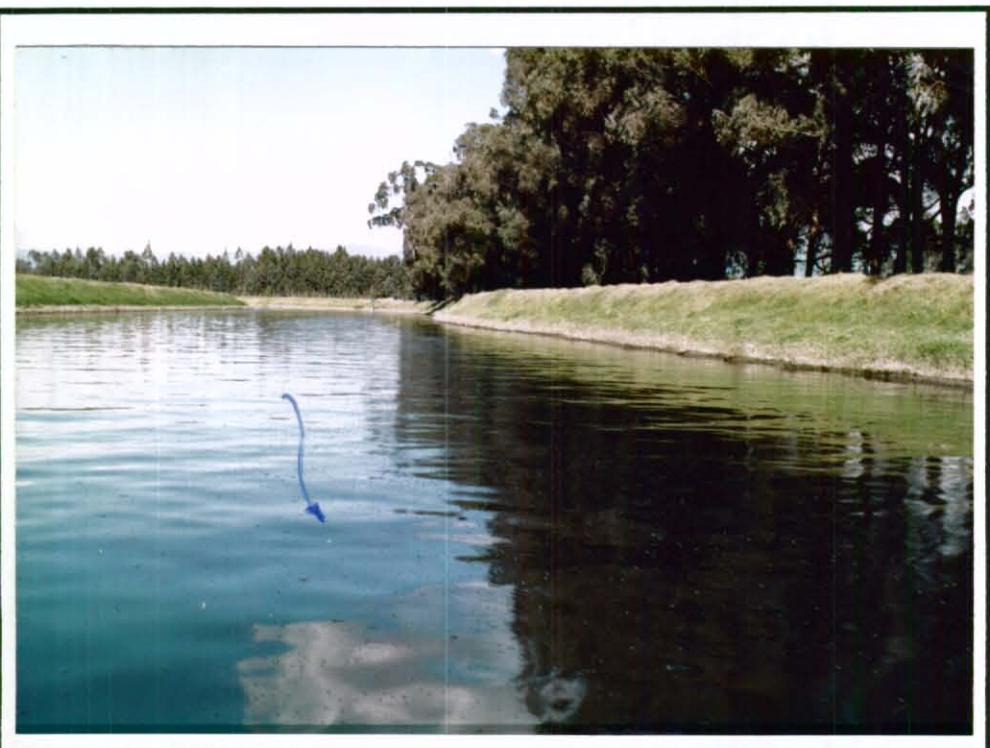
Fotografía No.52: Tramo 44-45 (Curva 30). Detalle del jarillón izquierdo que se encuentra en buen estado.

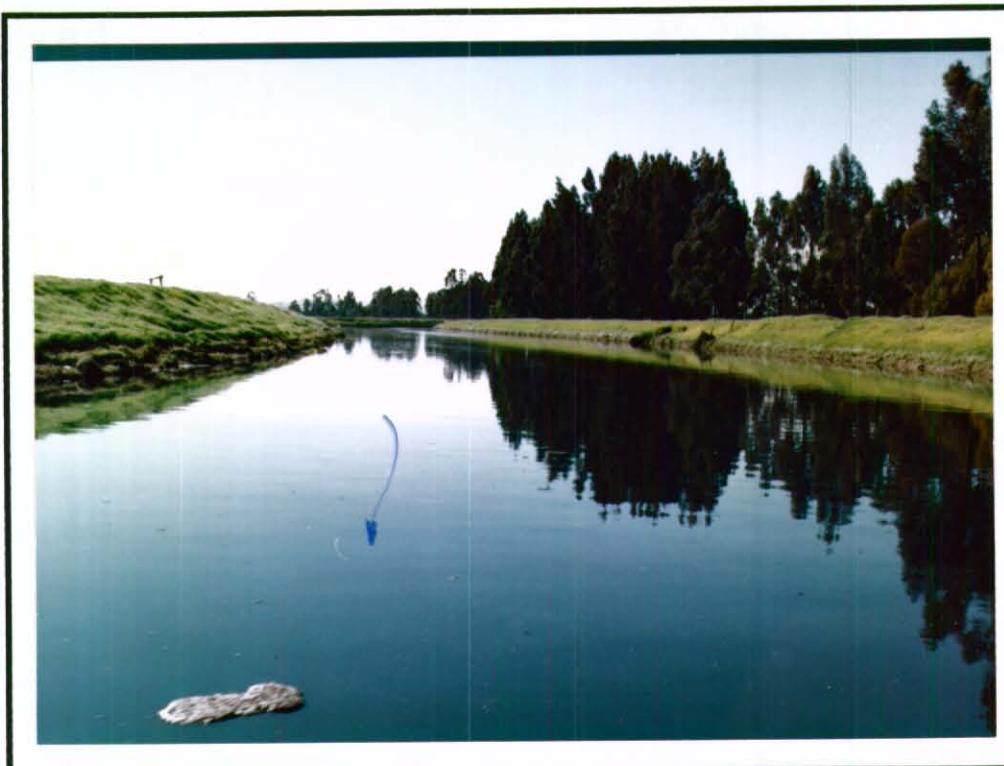
Fotografía No.53: Tramo 45-46. Se observa pequeño movimiento menor de 20 m longitud en el jarillón izquierdo.

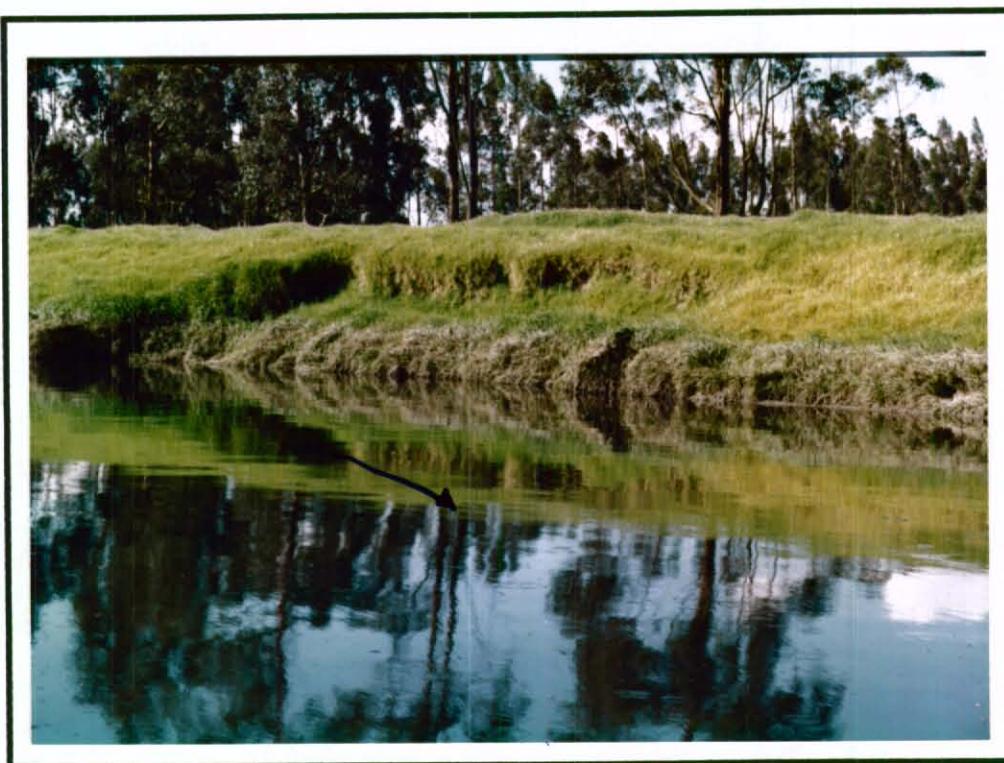
Fotografia No.54: Tramo 45-46. Detalle movimiento en el jarillón izquierdo a la mitad del tramo.

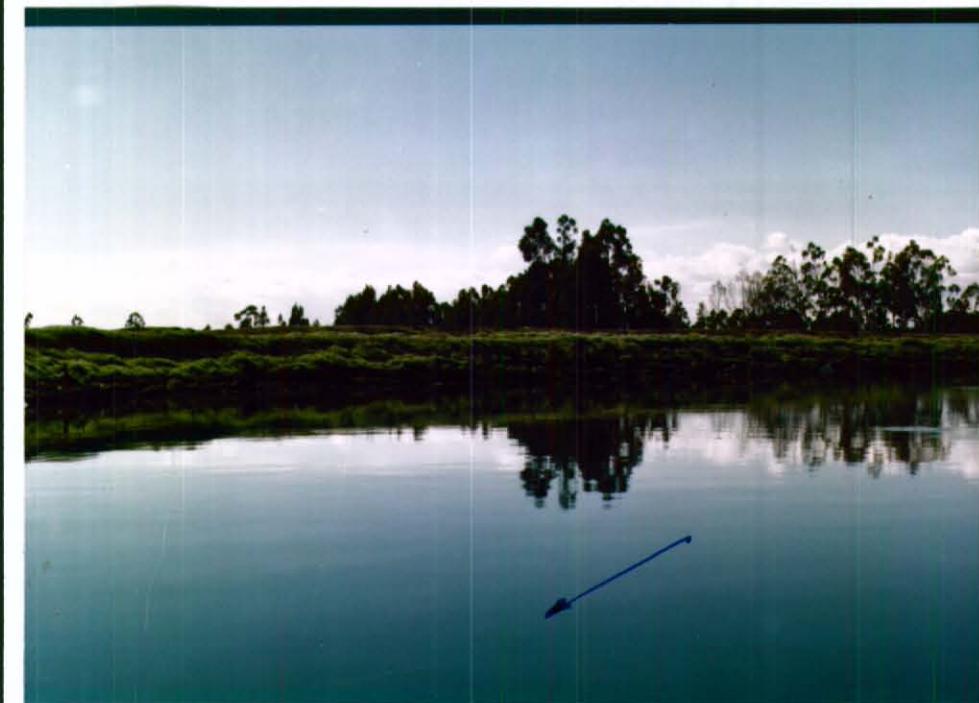
Fotografía No.55: Tramo 46-47. Se observa el jarillón derecho con signos de movimiento antiguo.

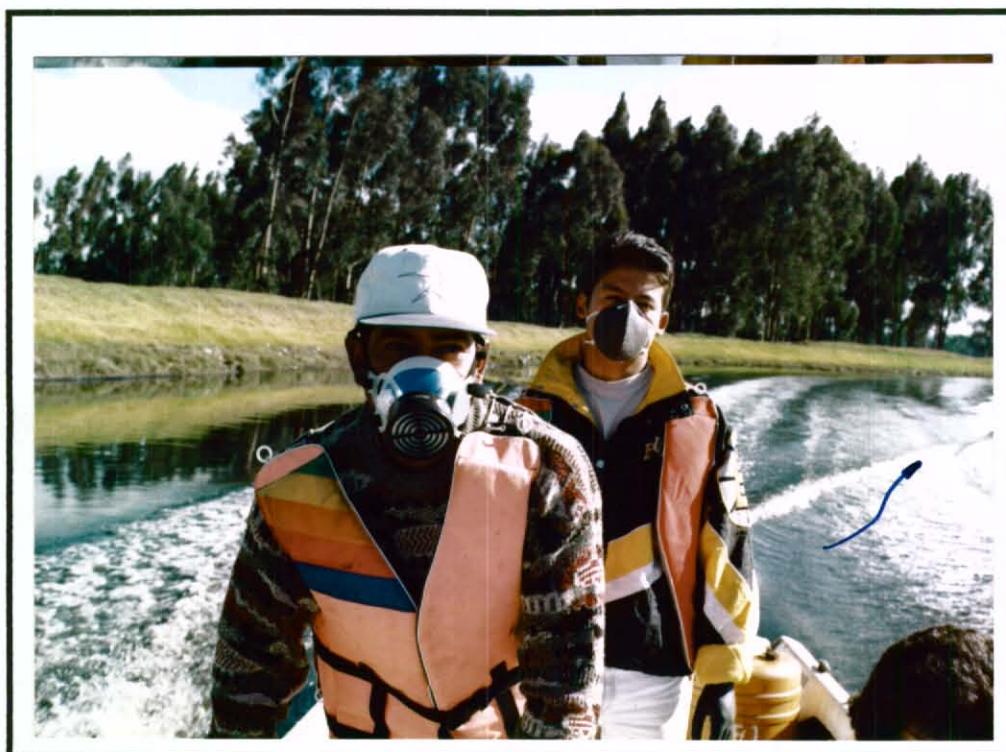
Fotografía No.56: Tramo 47-48. Vista hacia aguas arriba del jarillón izquierdo, el cual se encuentra en buen estado.

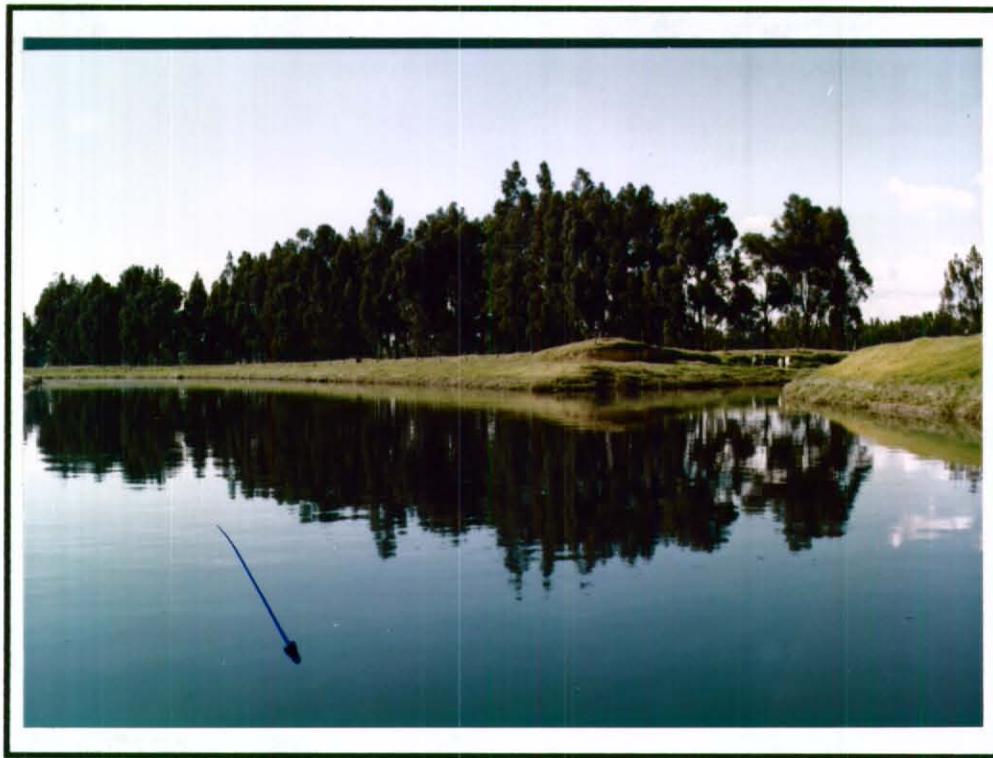
Fotografía No.57: Tramo 48-49. Jarillones en buen estado. Se observa pequeño brazo del río Bogotá.

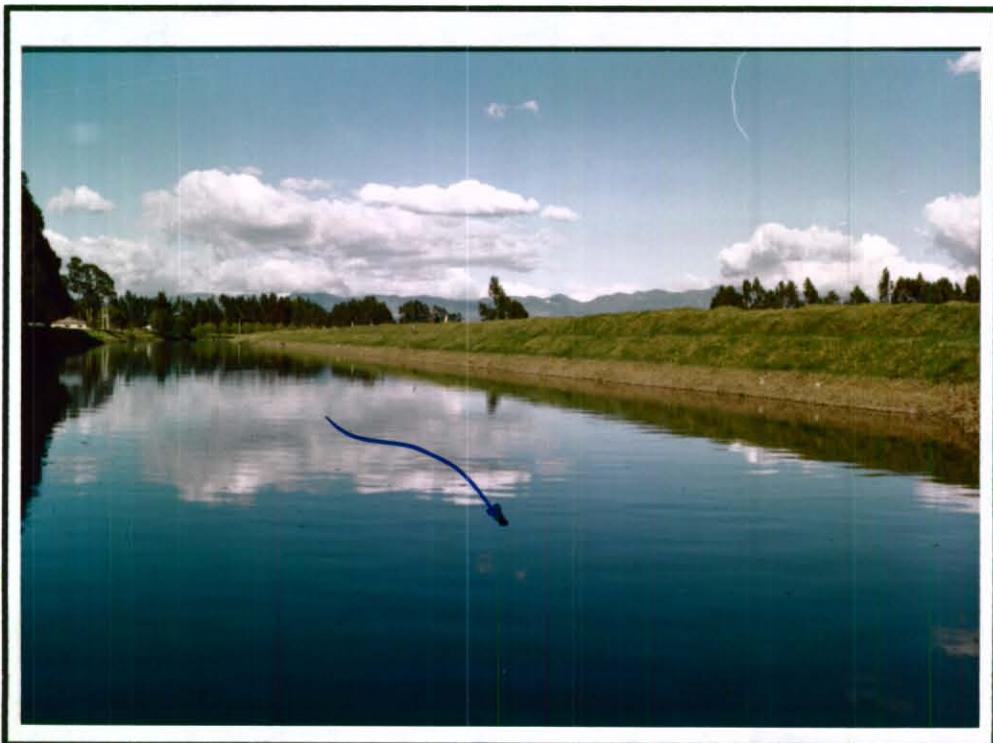
Fotografía No.58: Tramo B-C se observa condiciones del jarillón izquierdo.

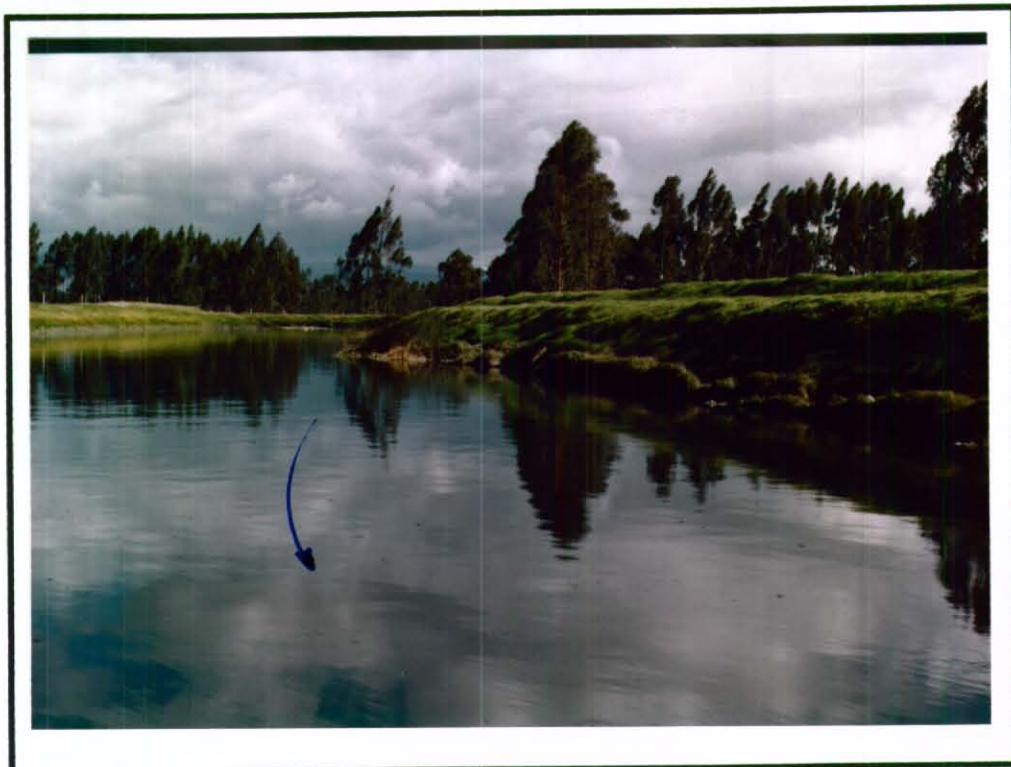
Fotografía No.59: Tramo Curva 50. Jarillones en buenas condiciones.

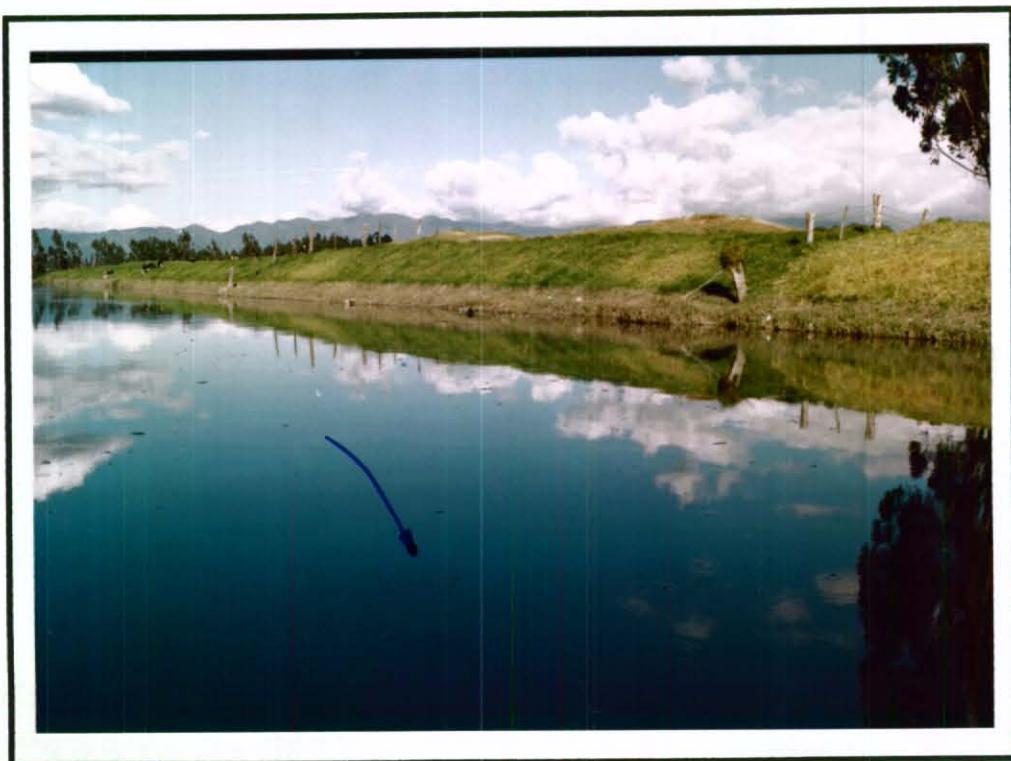
Fotografía No.60: Tramo 50-51. Detalle jarillón izquierdo.

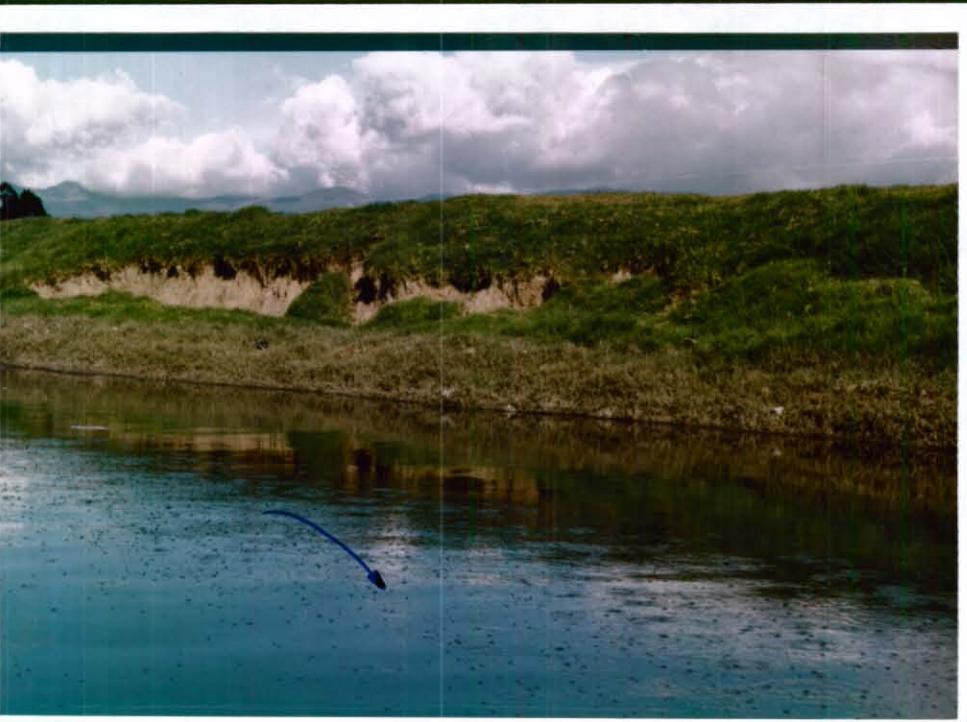
Fotografía No.62: Tramo 50-51. Se observa deslizamiento superficial menor al final del tramo en el jarillón izquierdo relacionado con la fluctuación del nivel del agua.

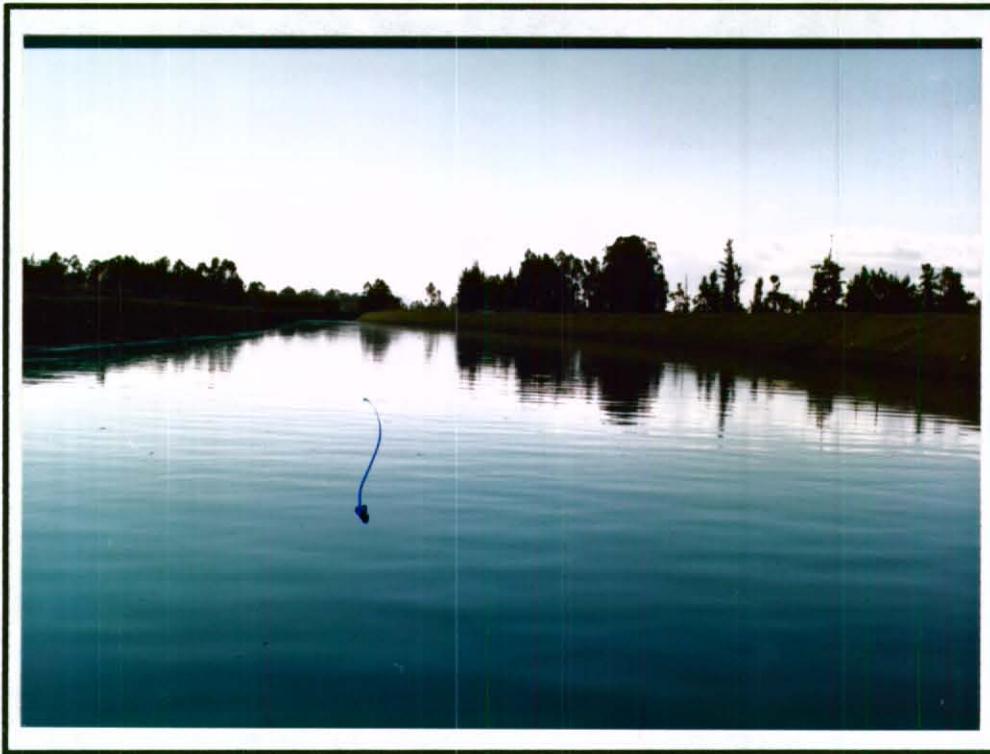
Fotografía No.63: Tramo 52-53. Jarillones en buen estado.

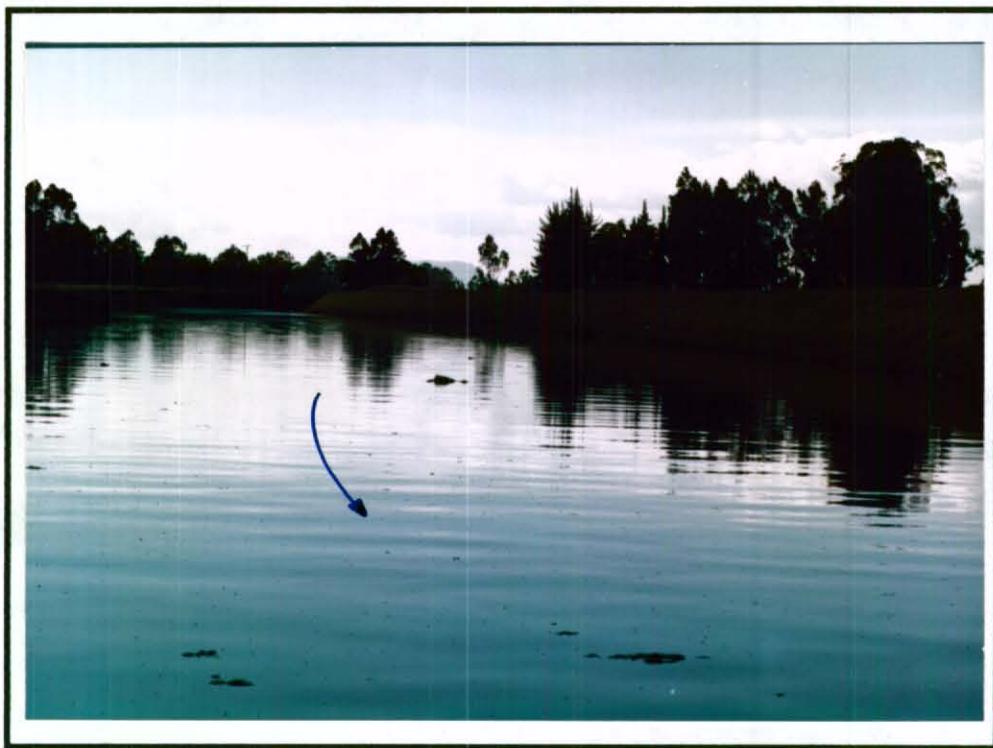
Fotografía No.64: Tramo 52-53. Jarillones en buen estado.

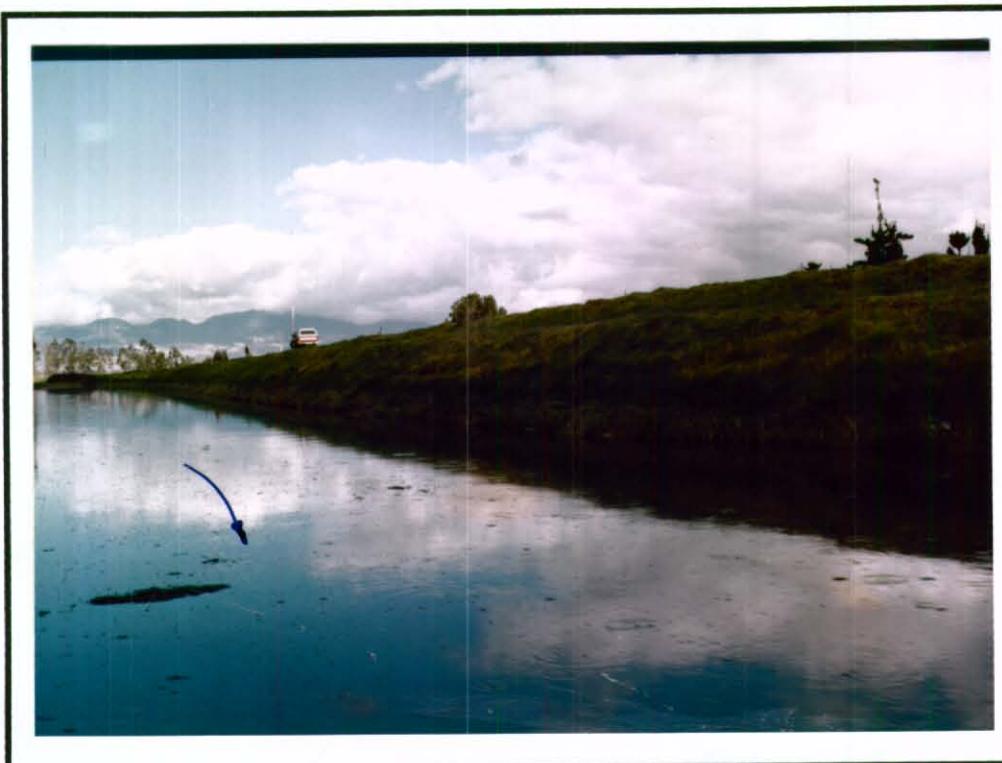
Fotografia No.65: Tramo 54-55. Jarillones en buen estado.

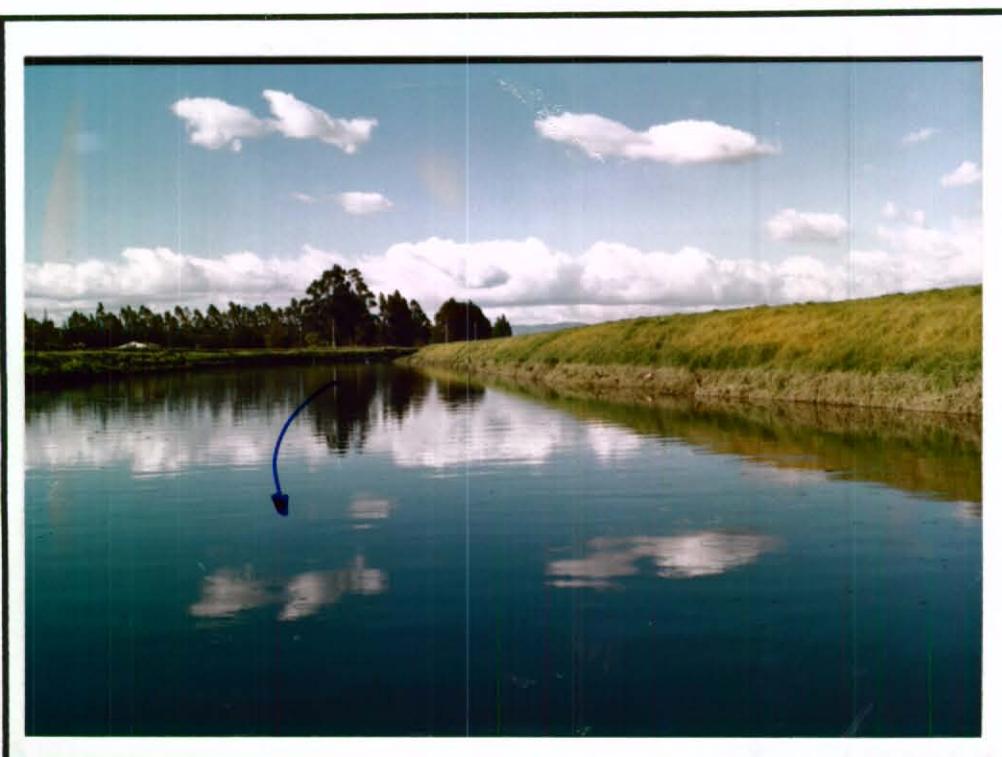
Fotografia No.66: Tramo 55-56 (Curva 35). Jarillón izquierdo en buenas condiciones. Se observa signos de inestabilidad en el jarillón derecho debido a las fluctuaciones del nivel del agua.

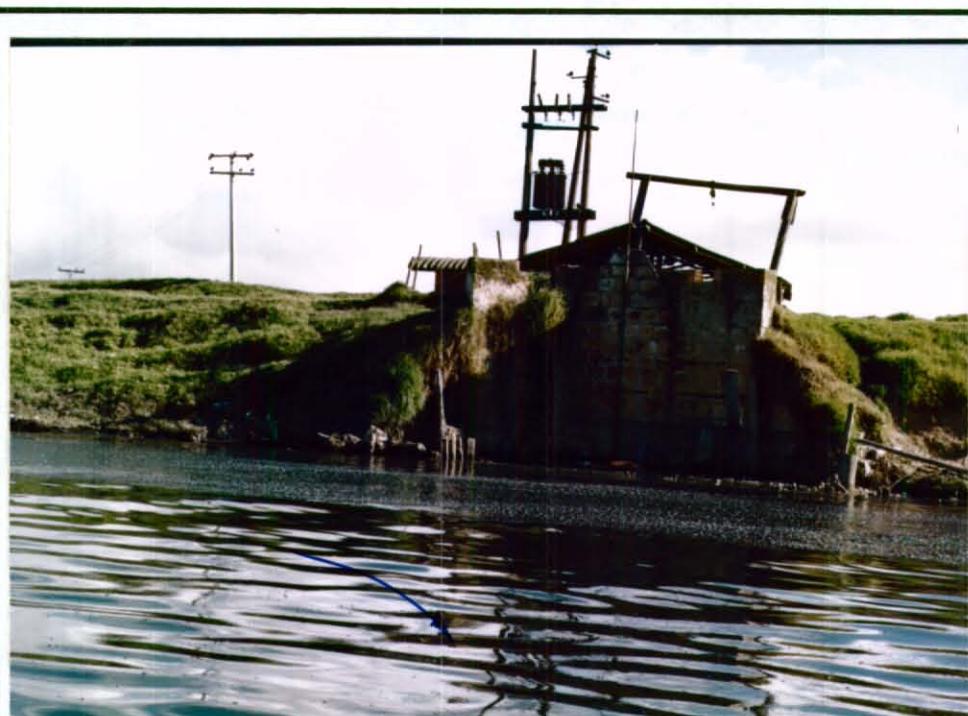
Fotografía No.71: Tramo 59-60. Se observa estructura.

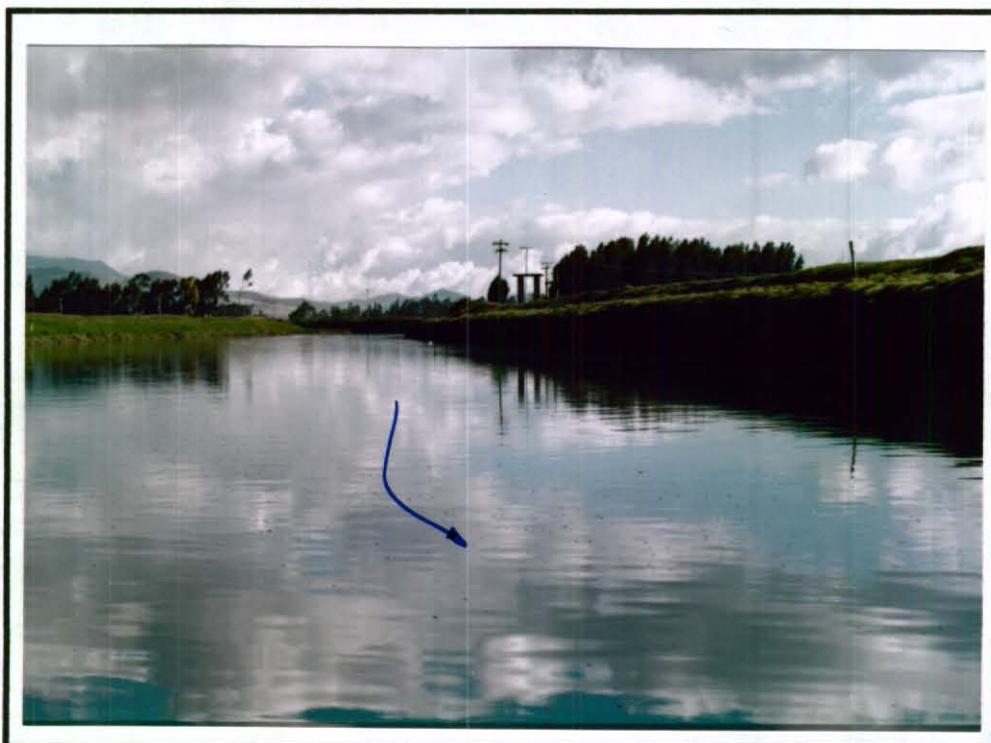
Fotografía No.72: Tramo 60-61. (Curva 37). Se observan jarillones en buen estado.

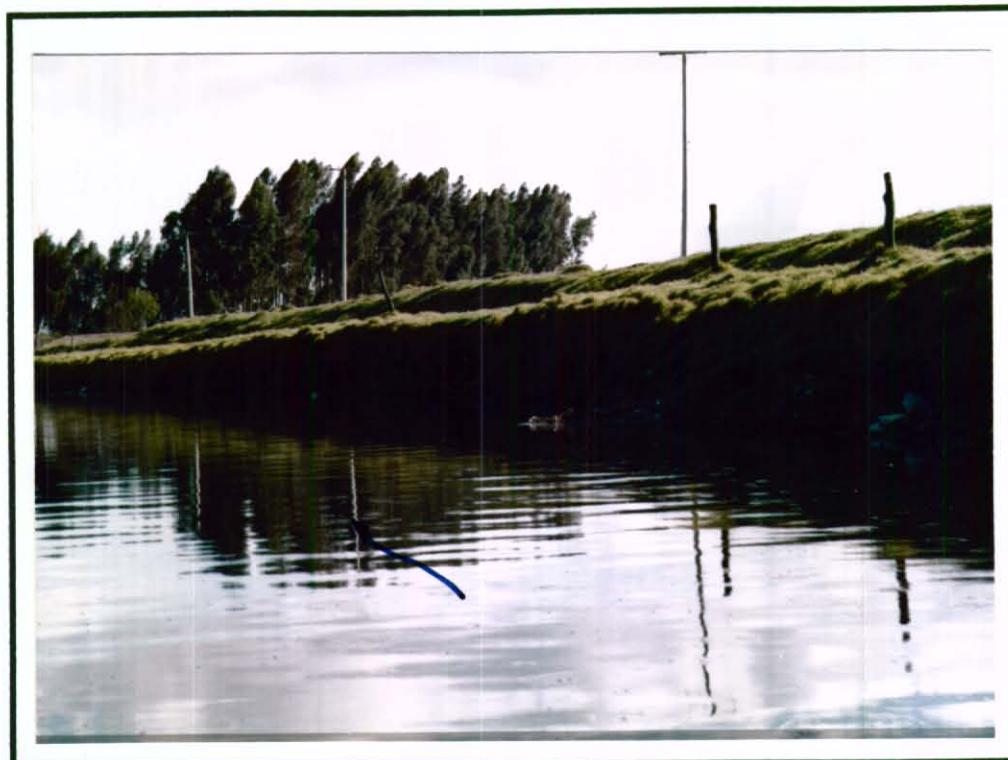
Fotografía No.73: Tramo 62-63. Vista hacia aguas abajo del jarillón derecho. Se observa talud inferior bastante vertical.

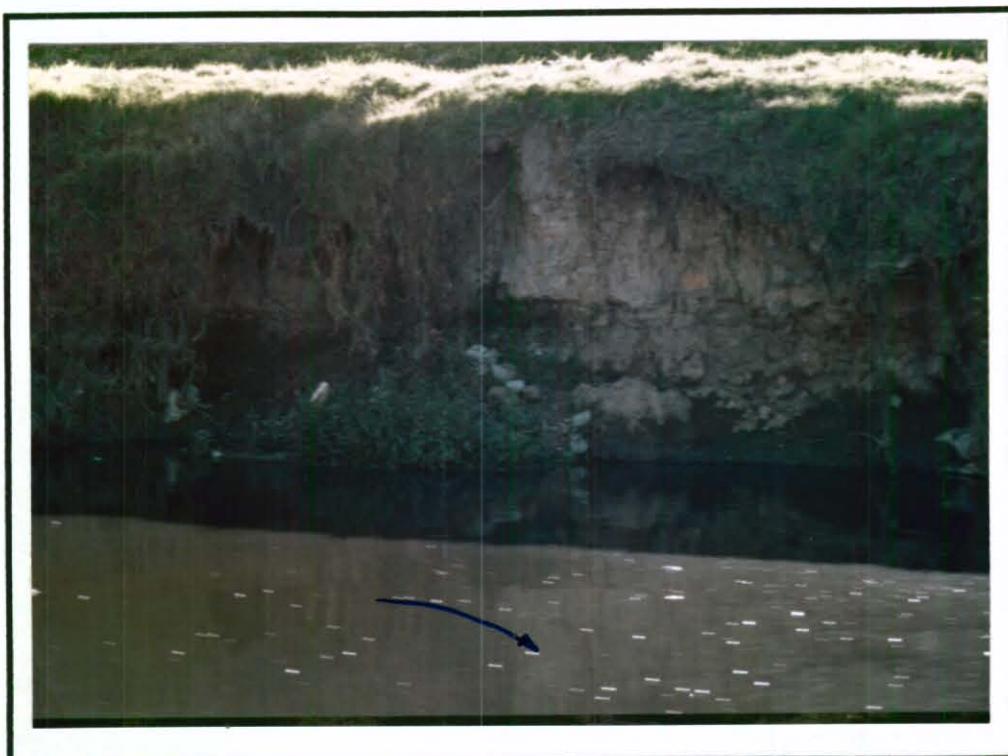
Fotografía No.74: Tramo 63-64 (Curva 38). Se observa erosión menor, en el jarillon izquierdo.

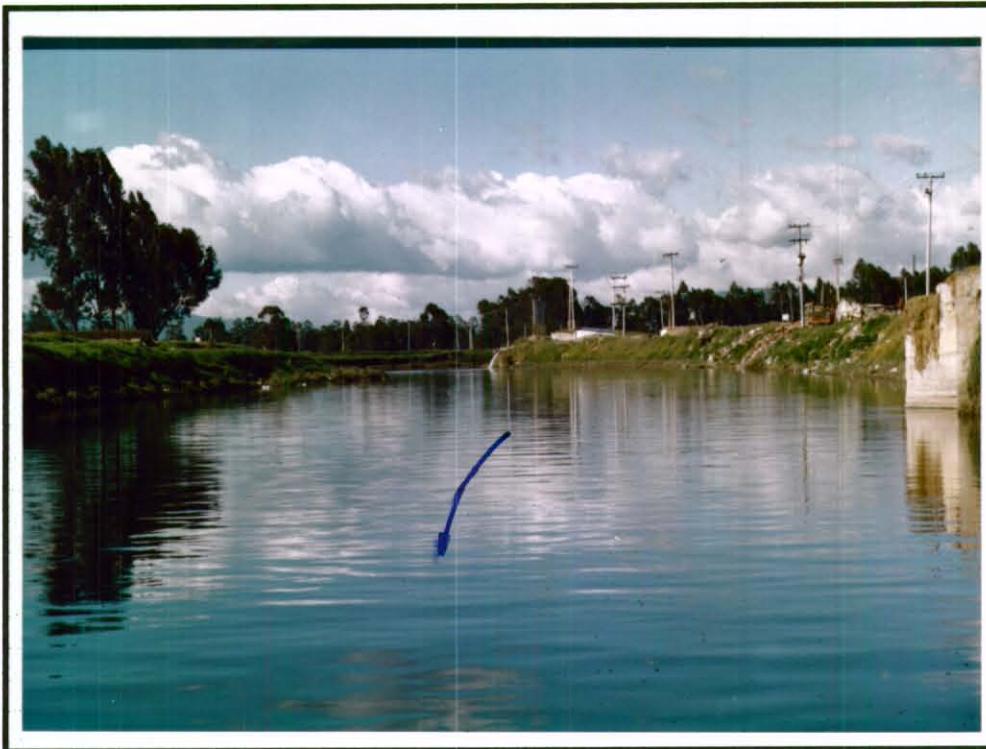
Fotografía No.77. Tramo 65-66. Jarillones en buenas condiciones.

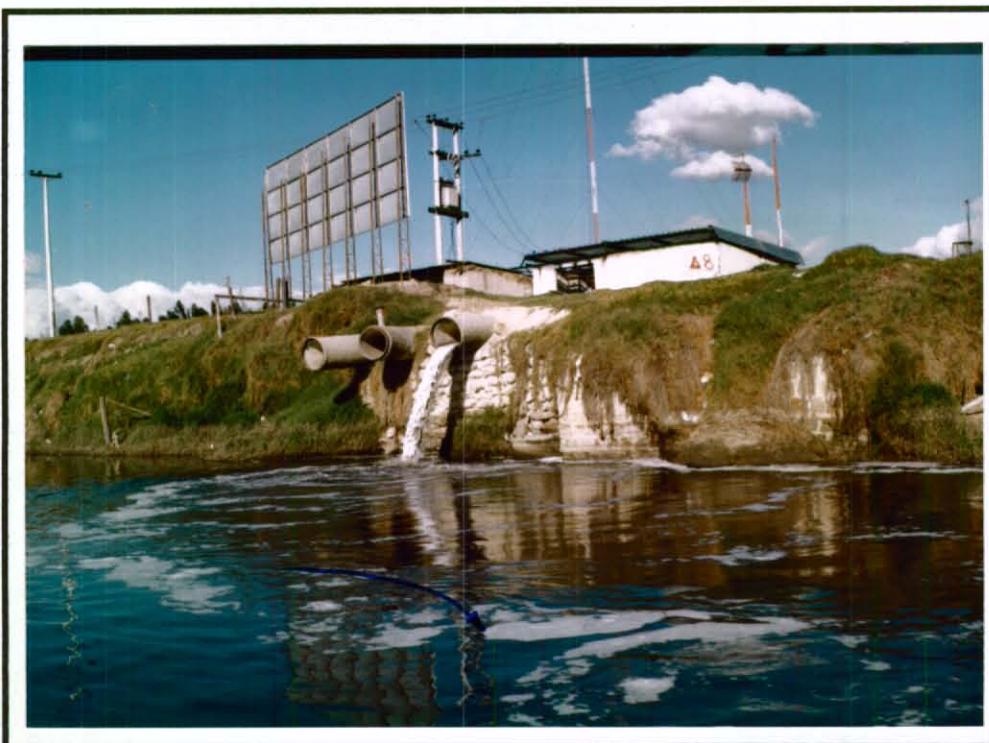
Fotografía No.78: (Tramo 65-66). Estructura de salida en el jarillón izquierdo.

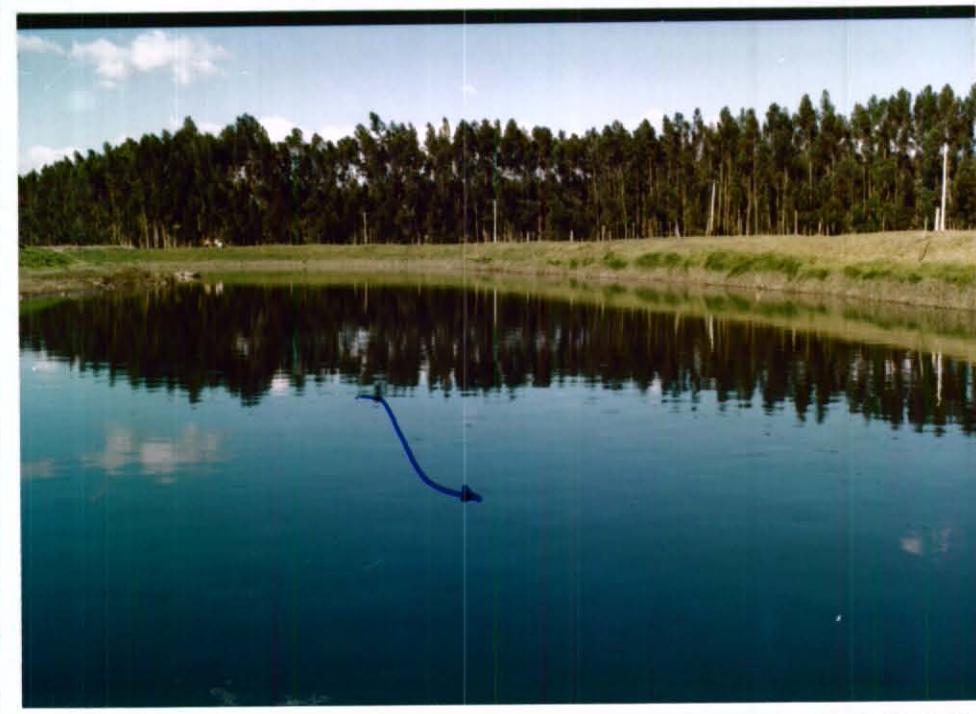
Fotografia No.81: Tramo 70-71 (Curva 41). Detalle jarillón izquierdo.

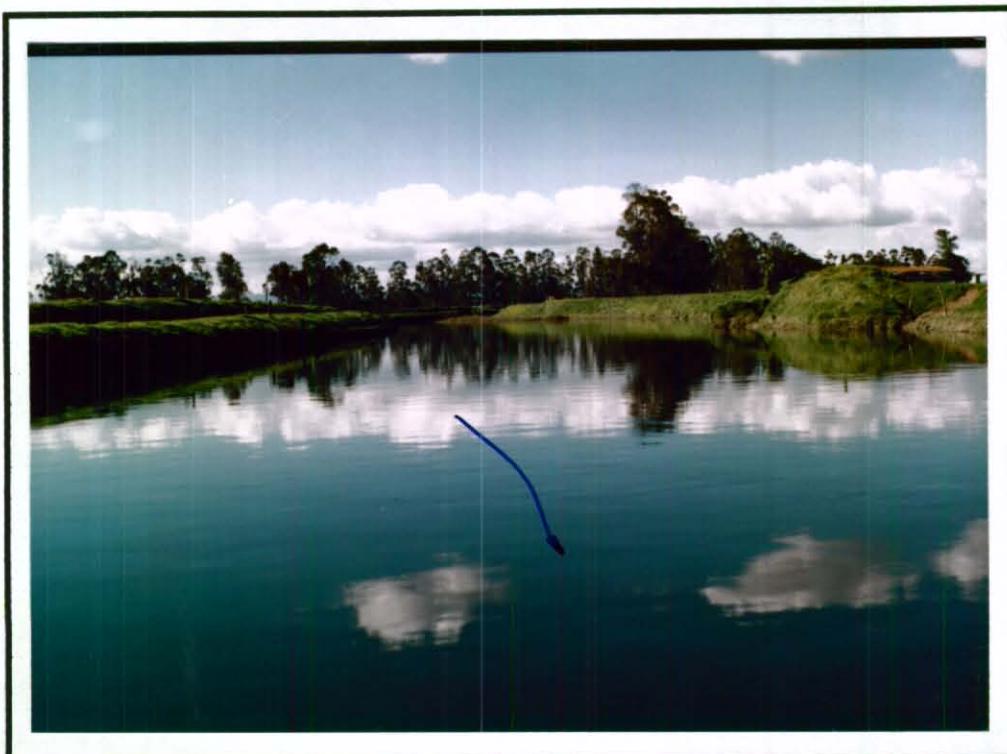
Fotografia No.82: Tramo 71-72. Jarillones en buen estado.

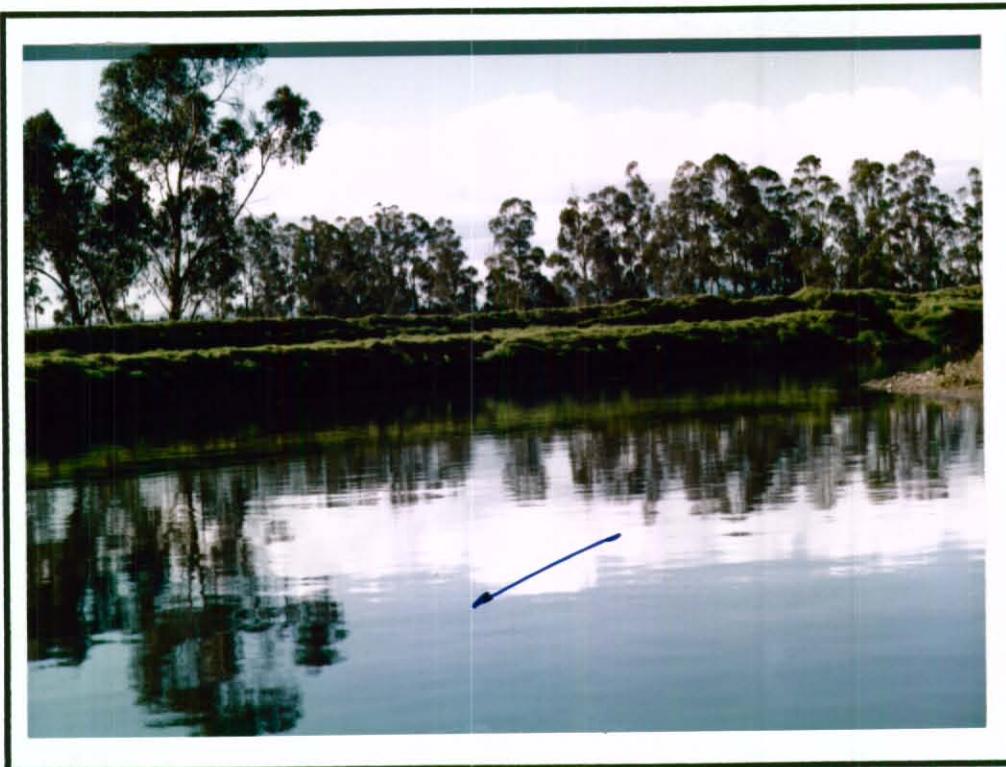
Fotografia No.83: Tramo 72-73 (Curva 42). Detalle jarillón derecho.

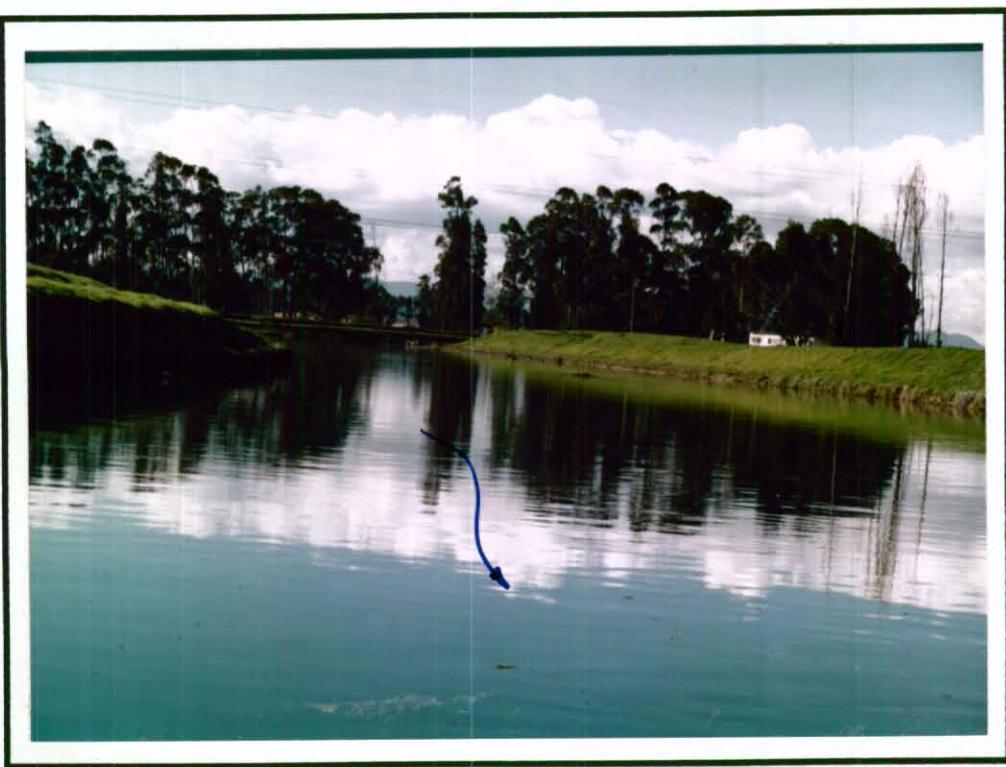
Fotografia No.84: Tramo 75-76. Jarillones en buen estado.

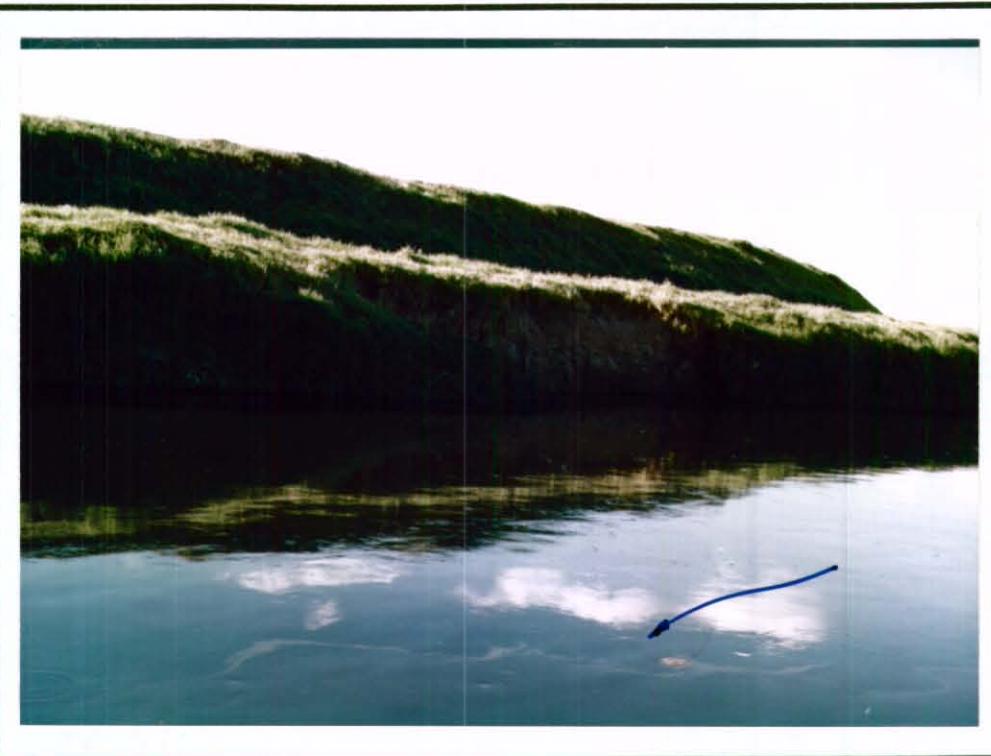
Fotografía No.87: Tramo 78-79 (Curva 45). Detalle jarillón derecho al frente de la salida del río fucha.

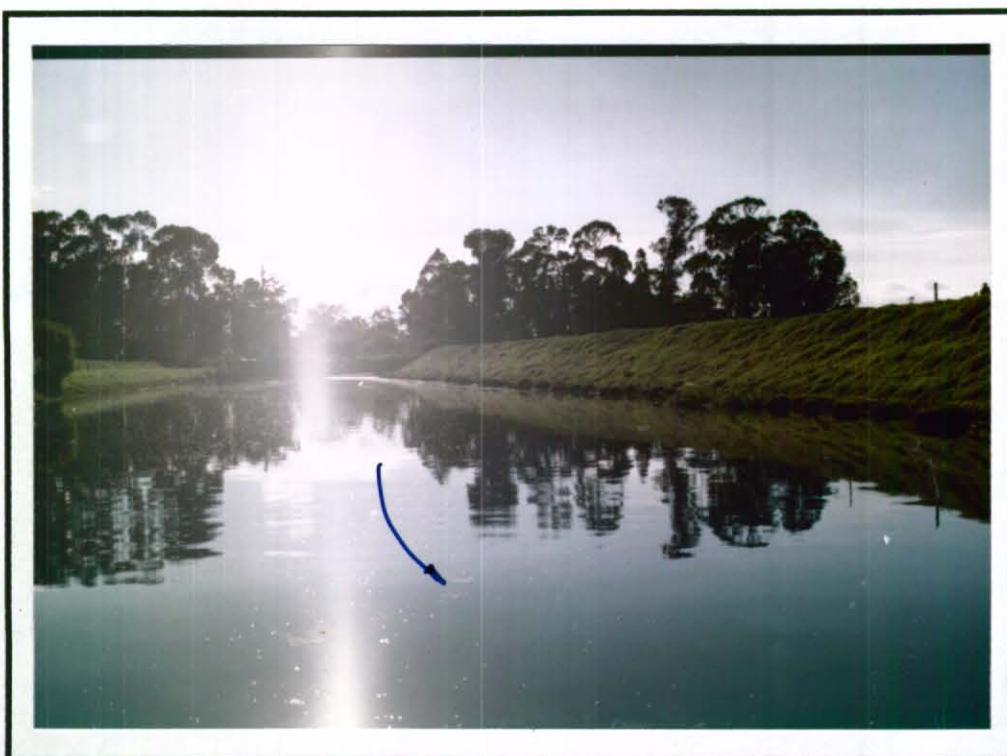
Fotografía No.88: Tramo 79-80. Jarillones en buen estado. El jarillón izquierdo no tiene berma.

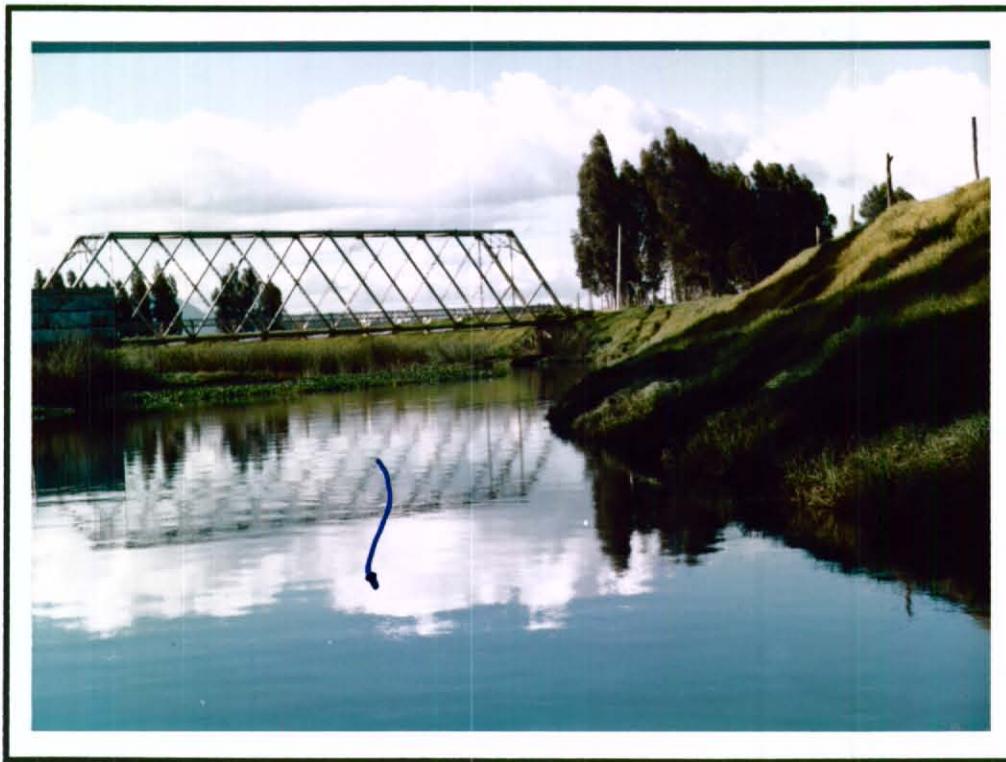
Fotografía No.89: Tramo 80-81 (Curva 47). Se observa la aparición de buchón, bajo el puente que comunica con Fontibón.

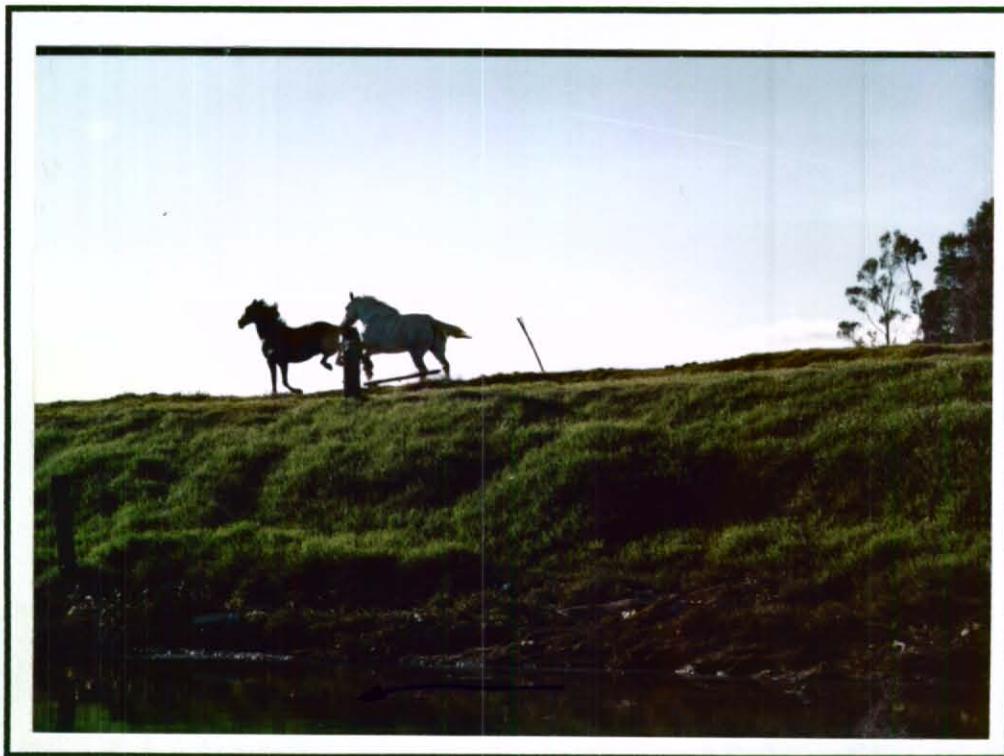
Fotografía No.90: Detalle jarillón derecho.

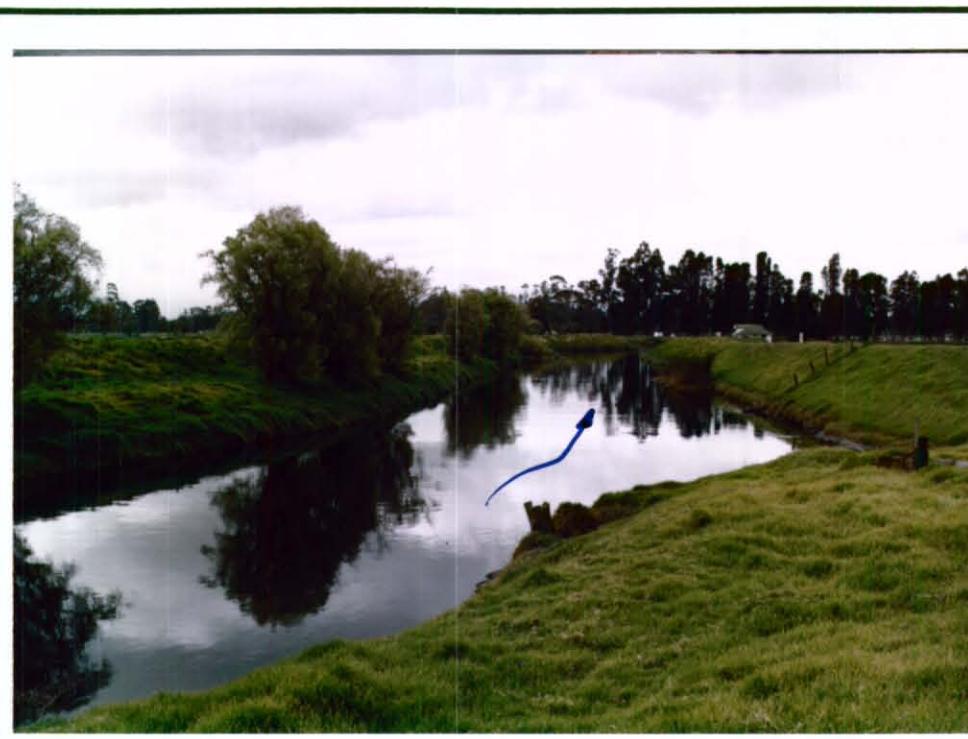
Fotografía No.91: Tramo 84-83. Se observa berma intermedia del jarillón izquierdo. (Vista hacia aguas abajo)

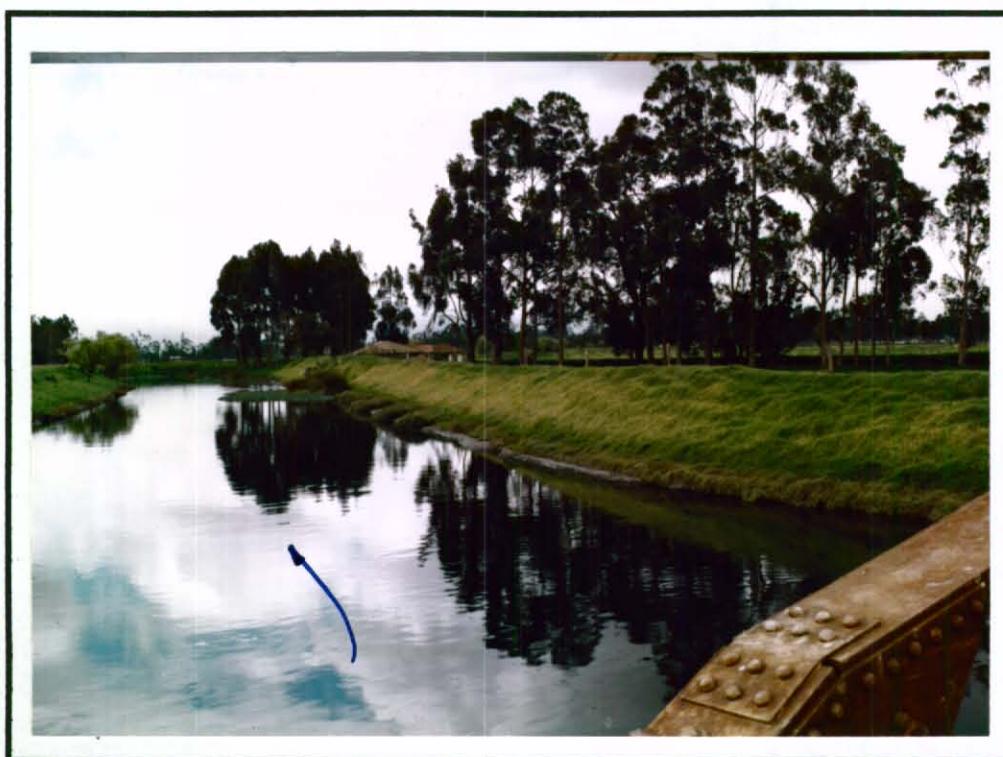
Fotografía No.92: Tramo 85-84. Detalle jarillón derecho. (Vista hacia aguas abajo).
