**Empresa de Acueducto y Alcantarillado de Bogotá**

**INSPECCION Y RECONOCIMIENTO DE LOS  
JARILLONES DEL RIO BOGOTA**

SECTOR ALICACHIN—PUENTE LA VIRGEN

**INFORME FINAL**

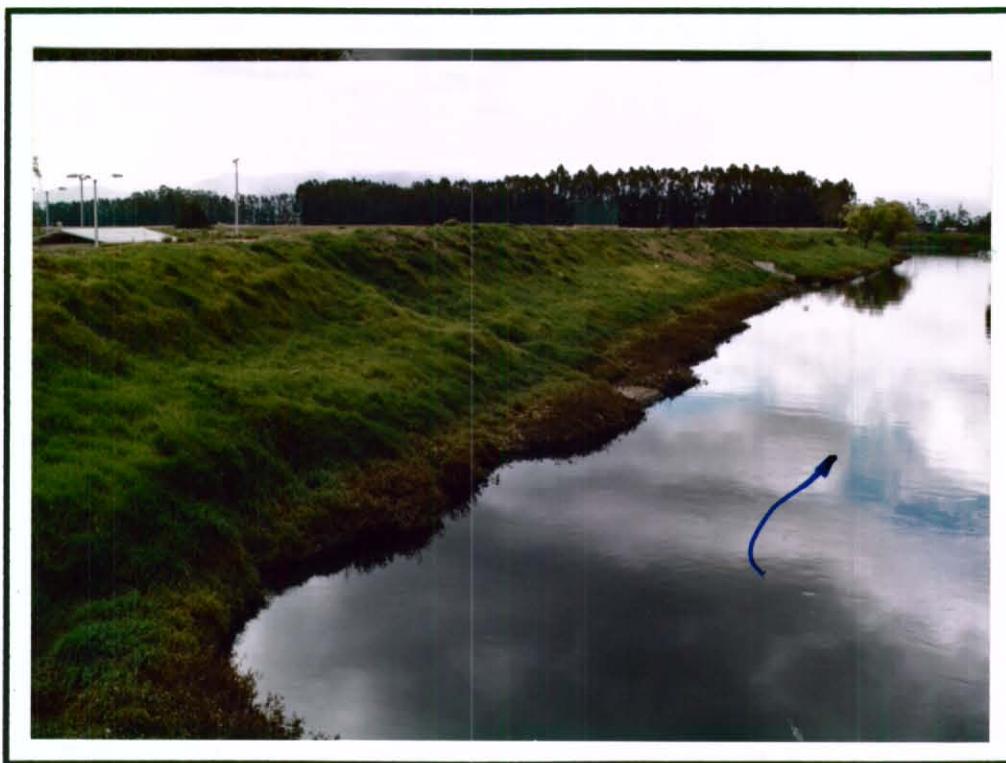
Fotografía No.93: Tramo 85-84. Detalle jarillón izquierdo se observa en el medio estructura de salida (Vista hacia aguas abajo).

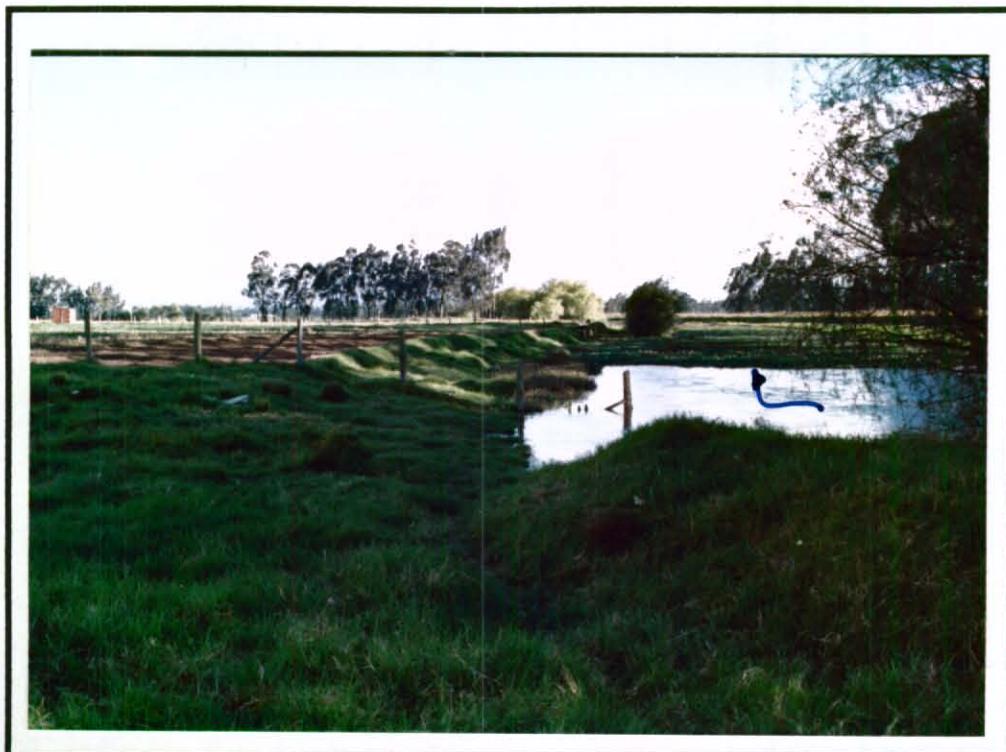
Fotografía No.94: Tramo 152-153. K401+500. Vista hacia aguas abajo.  
El jarillón izquierdo fué arado.

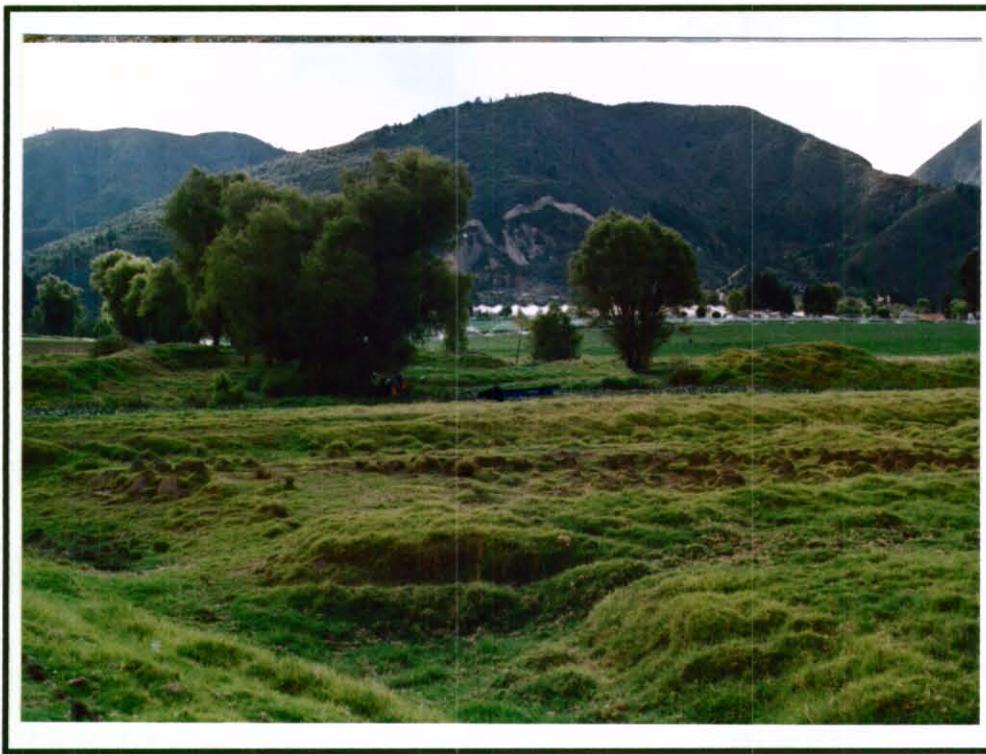
Fotografía No.99: Tramo 166-167. K51+500. Jarillón derecho al fondo el cual está mal conformado. Se observa también la berma intermedia del jarillón izquierdo producto del corte de la curva.

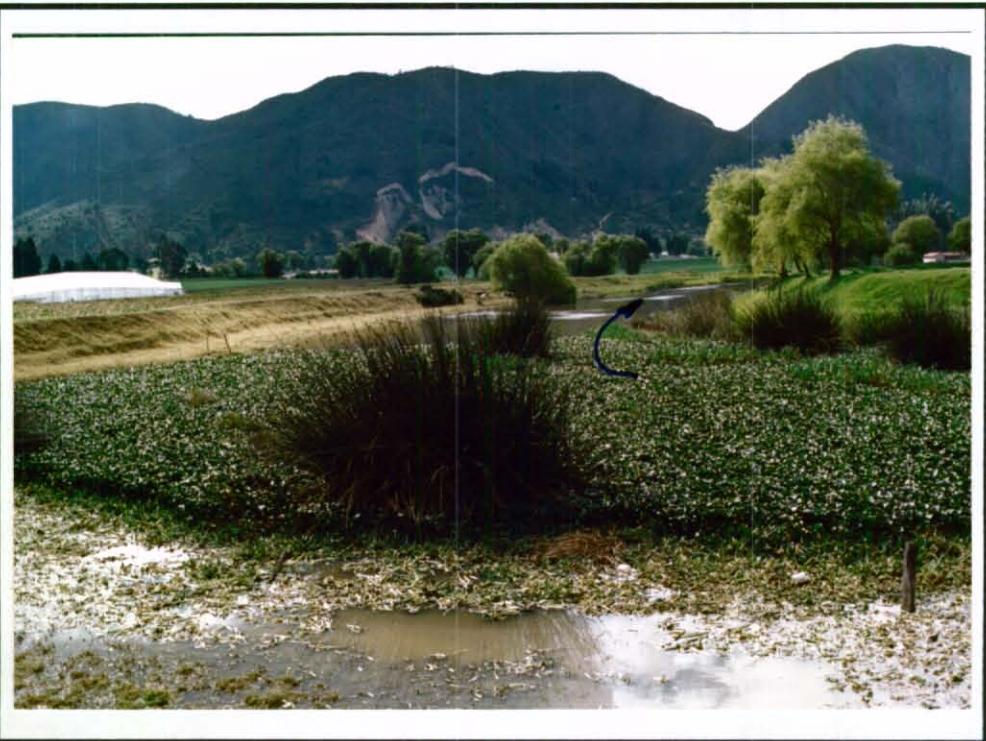
Fotografía No.100: Tramo 166-167. K51+500. Vista hacia aguas abajo. Se observa jarillón izquierdo en buen estado.

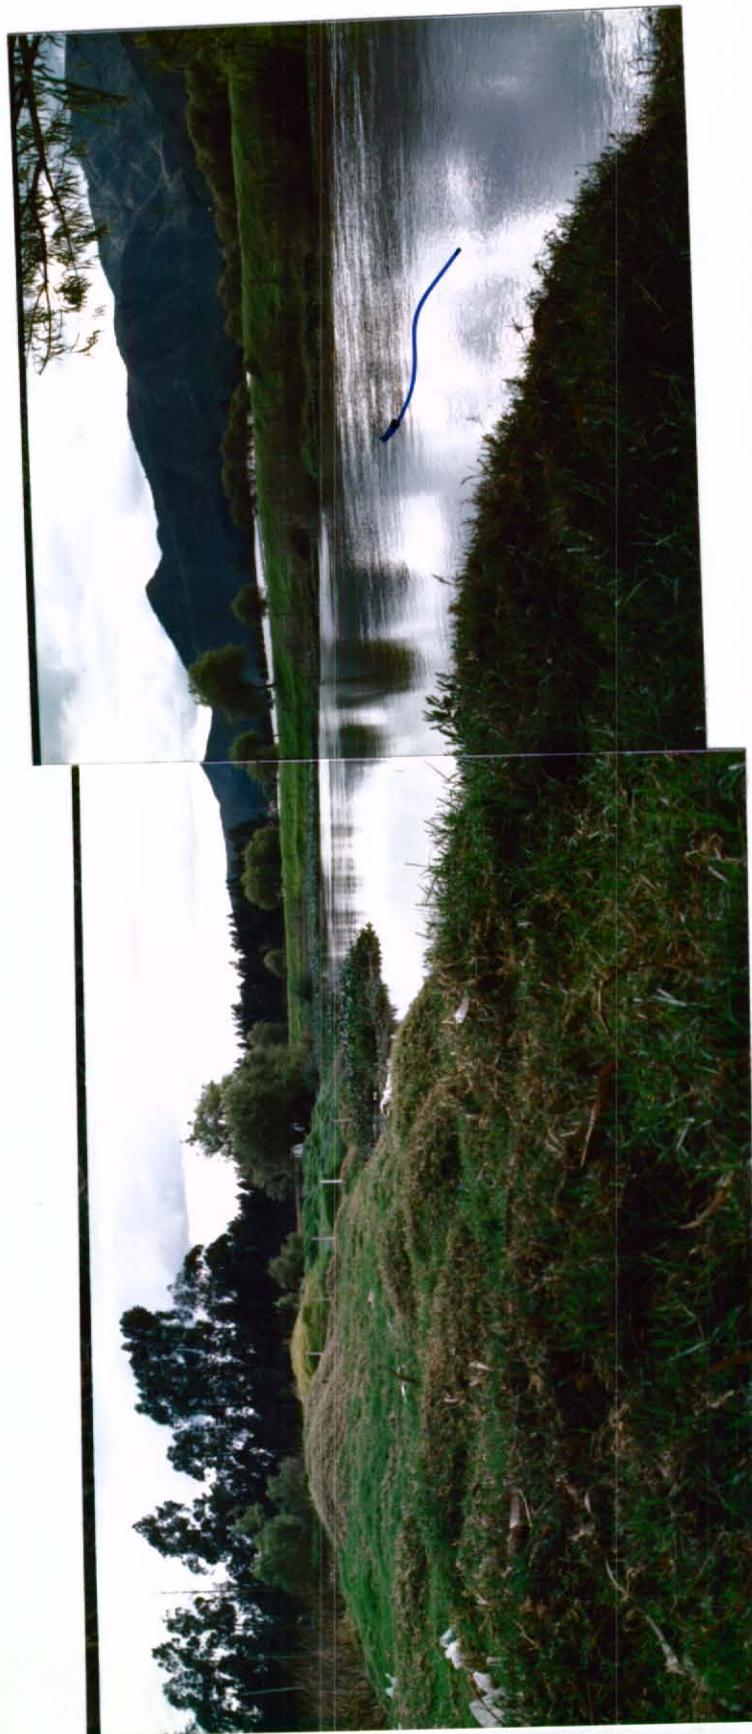
Fotografías Nos. 101 y 102: Tramo 170-171. K51+300. Jarillones en buen estado, aunque el jarillón izquierdo se encuentra mal conformado, vista hacia aguas abajo.

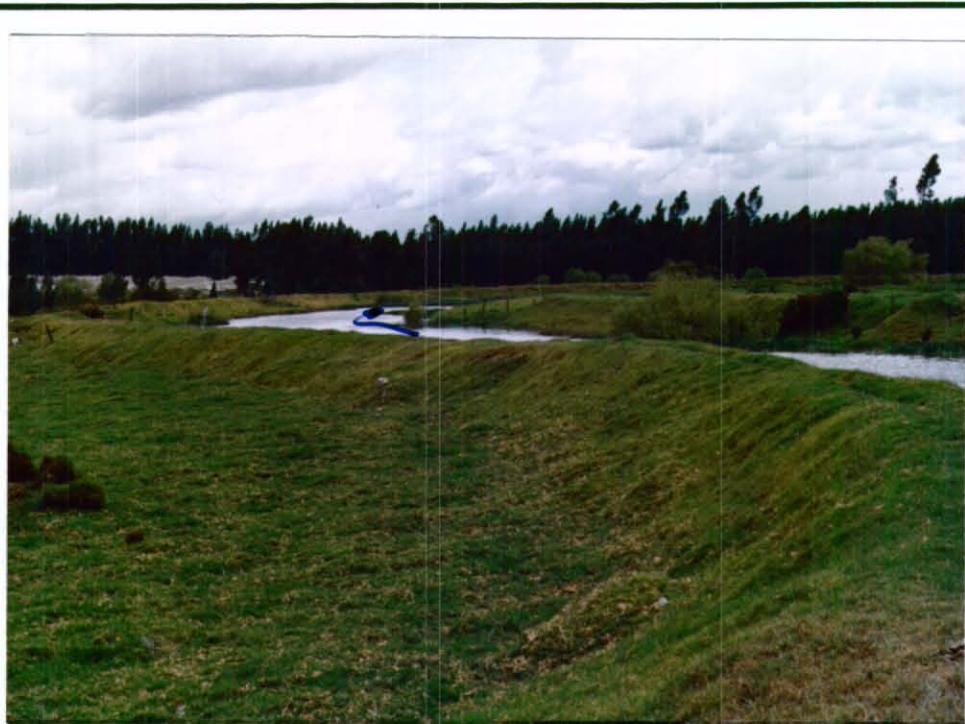
Fotografia No.109: Tramo 176-177 (Curva 103). K54+500. Detalle jarillón izquierdo en buenas condiciones. Se observa el jarillón derecho mejor conformado.

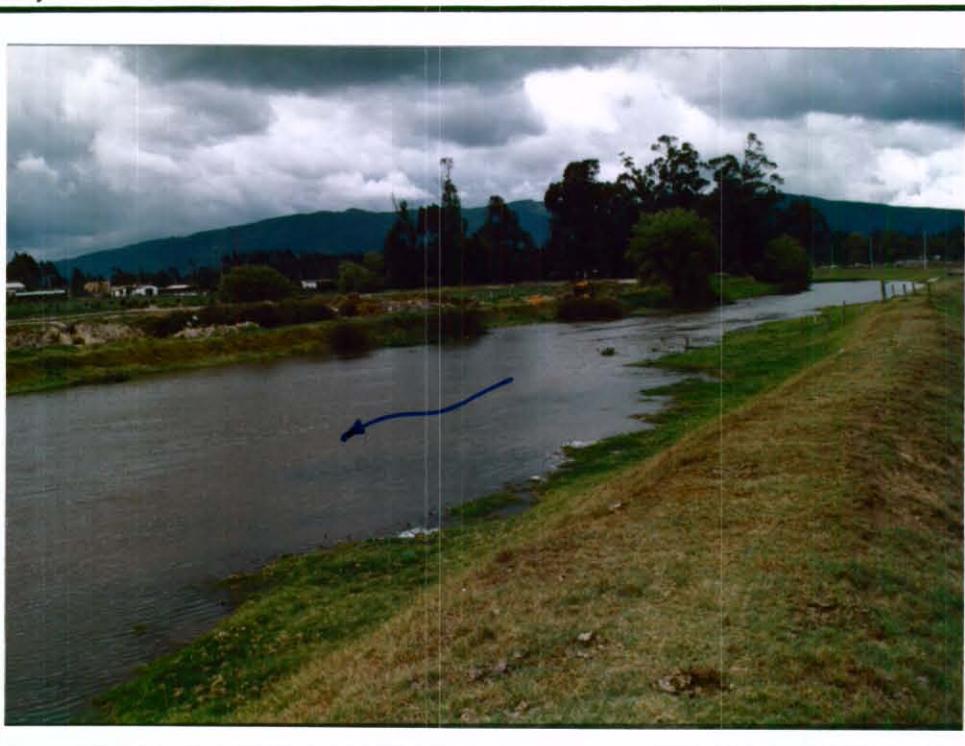
Fotografia No.110: Tramo 177-178. K54+600. Se observa al fondo el jarillón derecho de características inferiores a las del estribo izquierdo. Se aprecia igualmente rellenos en construcción.

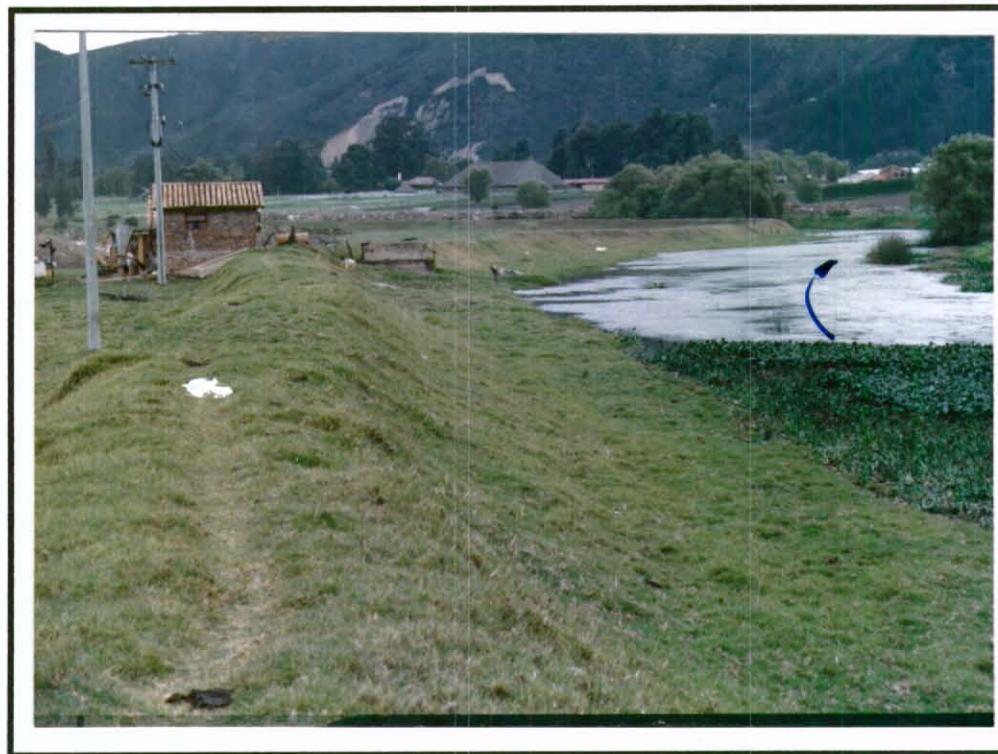
Fotografía No.111: Tramo 1771-178. K54+800. Detalle jarillón izquierdo.  
Vista aguas abajo.

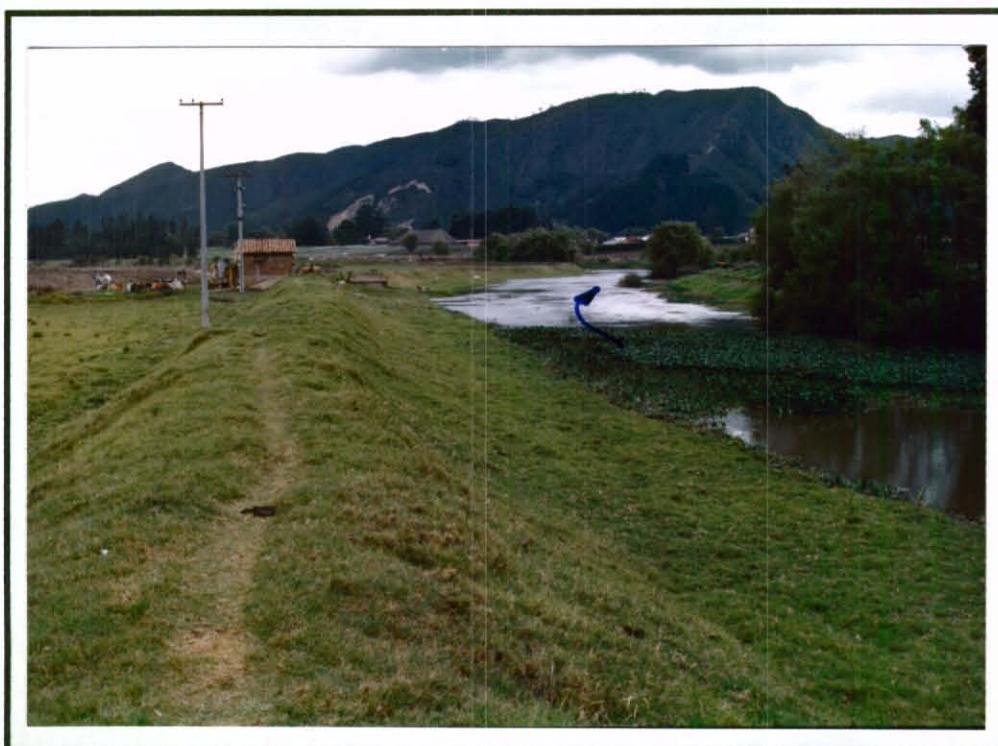
Fotografía No.112: Tramo 177-178. K54+800. Detalle jarillón izquierdo,  
en buenas condiciones. Vista hacia aguas abajo.
