**CONTRATO DE CONSULTORÍA No. 203 DE 2004**

**ELABORACIÓN DE DISEÑOS DE OBRAS, PRESUPUESTOS Y  
ESPECIFICACIONES TÉCNICAS EN SITIOS DE RIESGO  
INMINENTE POR REMOCIÓN EN MASA EN LAS LOCALIDADES  
DE USAQUÉN, CHAPINERO, SANTA FE, SAN CRISTÓBAL,  
USME, CIUDAD BOLÍVAR, RAFAEL URIBE URIBE Y SUBA DE  
BOGOTÁ, D. C.**

**INFORME FINAL**  
**PUNTO No. 1 - SIERRA MORENA, USME**

**CONSULTOR: CONSORCIO CONSTRUCTORES  
(CARLOS H. CANTILLO, G. I. A. CONSULTORES LTDA. & IVÁN VEGA)**

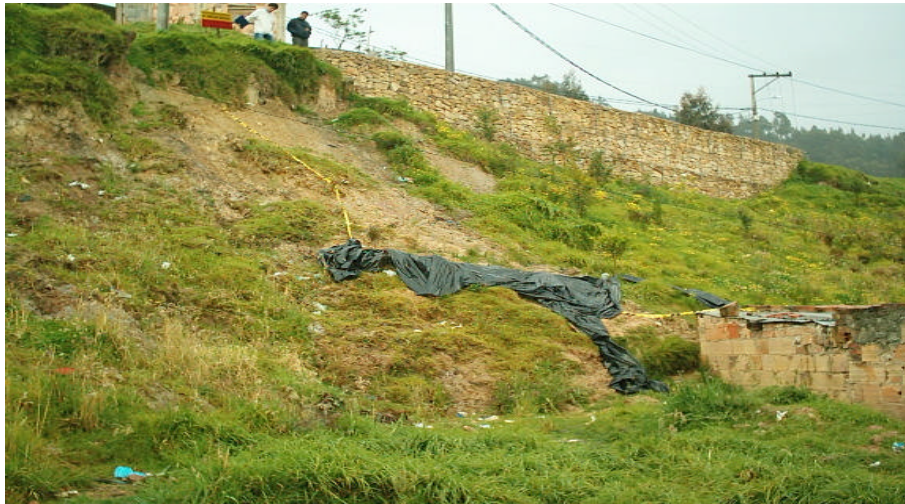
En este sector del Barrio Sierra Morena, conformado por rocas arcillosas, de la Formación Usme, cubiertas localmente por depósitos antrópicos provenientes de cortes para las vías y edificaciones (Moya y García Ltda. Ingenieros Consultores, 2002), acaeció a finales del año 2002 el deslizamiento de un tramo de 15 m del talud exterior de la vía, el cual alcanzó el cerramiento de las 3 viviendas localizadas sobre la carrera 9 Este, a una distancia de 15 a 25 m de la corona del movimiento, con pérdida del ancho de la vía. Debido a ello, se desarrollaron una serie de obras que dieron solución a la emergencia. Se dispuso una estructura de gravedad en gaviones; obras de drenaje, como tuberías colectores de drenaje; perfilado y empradización en la base de la estructura; unas y otras permitieron reestablecer el paso vehicular en la corona del mismo (Ver **Fotografía No. 1**).

**Fotografía No. 1.** Se observan flujos de tierra en los depósitos antrópicos, que dejan expuesta la roca a procesos de meteorización.

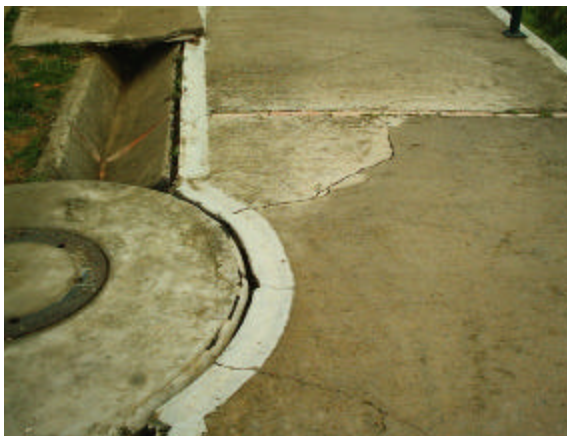
En la actualidad, se puede observar que el muro de contención construido en suelo reforzado con geotextil presenta deformaciones entre las abscisas de diseño K0+050 y K0+090, en donde son notorias las grietas y el fracturamiento de los paneles de recubrimiento, con deformaciones relativas cercanas a los 15 cm en la cabeza del muro con respecto a la base y con dirección preferencial hacia el oeste, (orientación del buzamiento del talud); la dilatación entre cunetas y el trasdós del muro y las grietas radiales de tracción en una cámara de alcantarillado (véase **Fotografía 2**), que coinciden con la delimitación de la corona de escarpe del movimiento que propicio el estudio anterior.

Fotografía 2 Grietas de Tracción y dilatación con la cuneta en el trasdós del Muro

Lo más importante es disminuir la posibilidad de infiltración de agua al interior del muro, por lo que se deben tomar como medidas inmediatas el sellamiento de grietas, el reemplazo de los paneles fracturados y la inspección y mantenimiento de los sistemas de drenaje –alcantarillado, acueducto y filtros del muro-, más aún, con el agravante de estar la zona de fracturamiento del muro, emplazada en los límites de la corona de escarpe del antiguo movimiento.

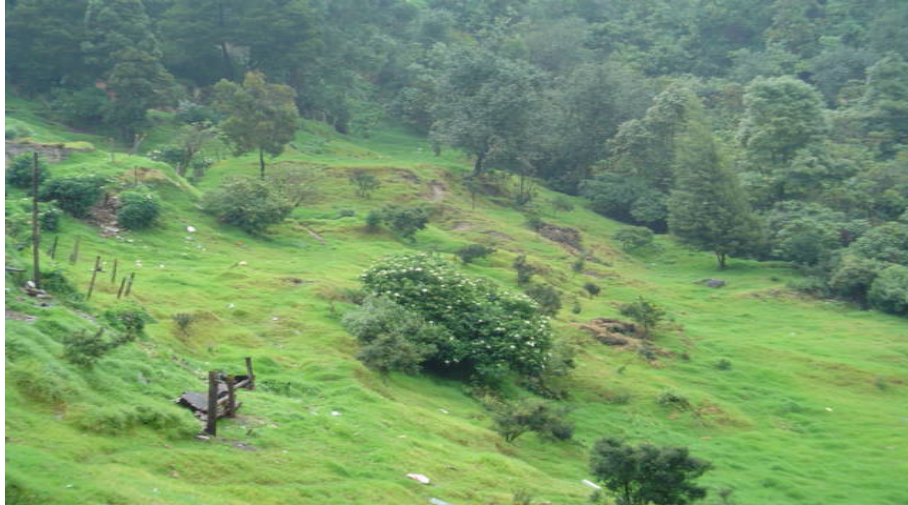
posee una superficie de falla de componentes rotacionales y traslacionales, con dominio en apariencia de este último (**Fotografía No. 1**). Sobre ella se aprecia un deslizamiento rotacional en el flanco noroccidental; una serie de flujos de tierra que involucran en buena parte los rellenos antrópicos, en el centro del deslizamiento principal; un deslizamiento traslacional en el flanco suroriental, y desprendimientos sucesivos de sistemas de bloques (explicados por relajación de esfuerzos) en la pata del fenómeno cerca de la confluencia de los drenajes que descargan sus aguas a la quebrada Arzobispo.

**Fotografía No. 1.** Ladera aguas abajo del Barrio El Paraíso la cual se encuentra afectada por movimientos rotacionales, traslacionales y de reptación. (NOTA: Las fotografías fueron cedidas gentilmente por el Ing. Orlando Hoyos, de DPAAE)

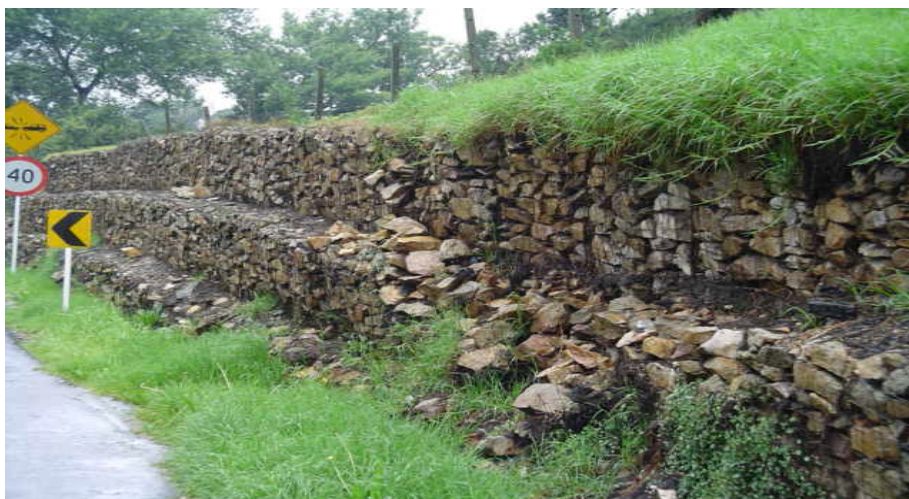
**Fotografía No. 2.** Muro en gaviones deformado y dislocado. La malla se encuentra en mal estado y permite la fuga de fragmentos líticos. (Fotografía del Ing. Orlando Hoyos, DPAE).

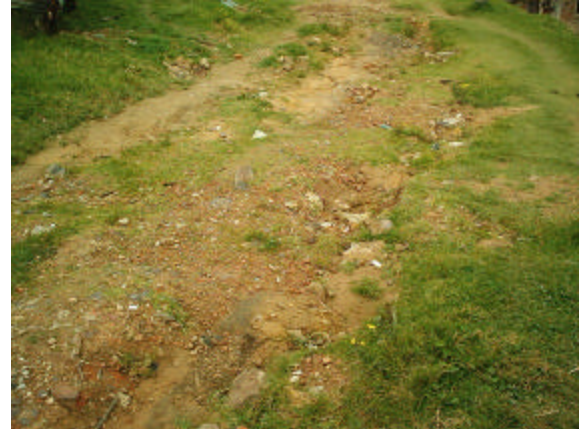
**Fotografía 2** Flujo de agua en la vía

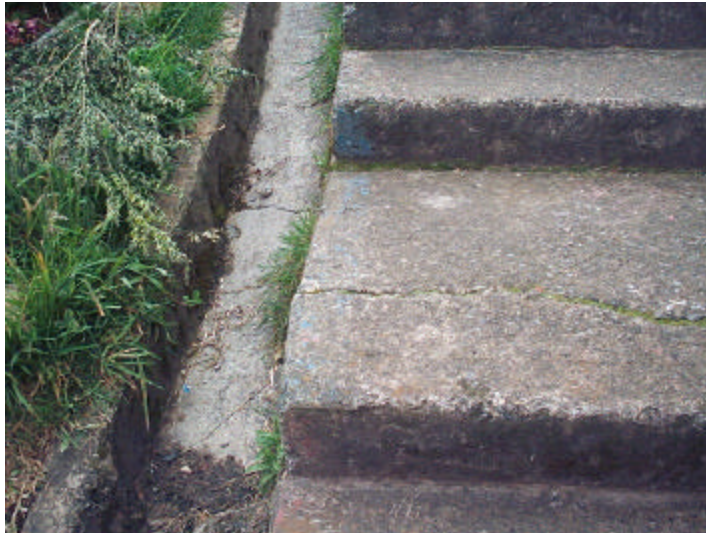
**Fotografía No. 9. Fisuras en un andén escalera y cuneta de la calle 42 Sur**
