CONTRATO INTERADMINISTRATIVO N° 512-2004 ENTRE EL FOPAE Y LA UNIVERSIDAD NACIONAL DE COLOMBIA

INFORME FINAL

**Bogotá, D.C.
Noviembre de 2005**

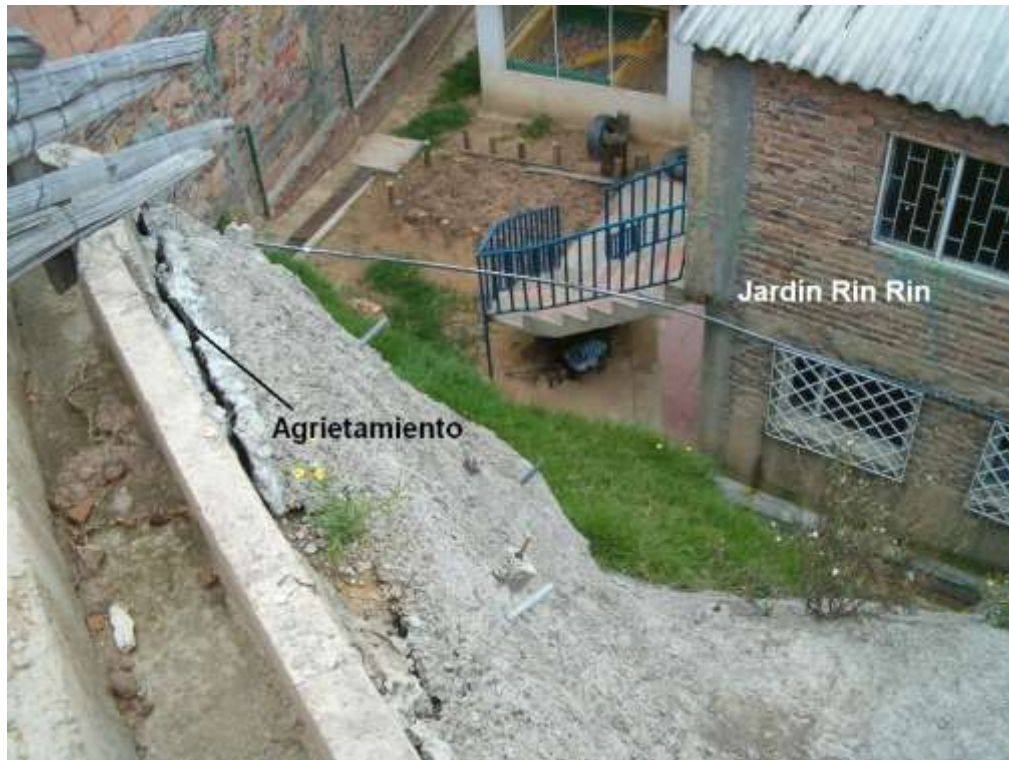
En la Foto 1 se muestran los problemas que se presentan en la interfaz de la malla mortero con el terreno natural. En primer lugar, se observa el nacimiento de maleza en las grietas y fisuras en la superficie. Respecto al comportamiento de esta estructura, lo más probable es que la malla mortero se comporte como un elemento relativamente impermeable, lo cual facilita la acumulación de agua en el terreno acelerando así su degradación. Esto a la vez disminuye los parámetros de resistencia del material, permitiendo el inicio de desplazamientos relativos entre la malla y el terreno con el consecuente descascaramiento del mortero.

Foto 1: Falla del sistema de protección en la interfaz con otro sistema (Los Chircales – Rafael Uribe Uribe)

Otra situación que puede contribuir al mal funcionamiento del sistema corresponde a que en la unión o junta con otros elementos, se generan fisuras, que por efectos ambientales, cambios de temperatura principalmente, se van ampliando hasta llegar a grietas con aberturas de por lo menos 1 cm. Este es el inicio de todo un proceso de degradación que comienza con la entrada de agua superficial por las grietas y el lavado del material que se encuentra por detrás del mortero, lo que provoca el descascaramiento de grandes sectores.

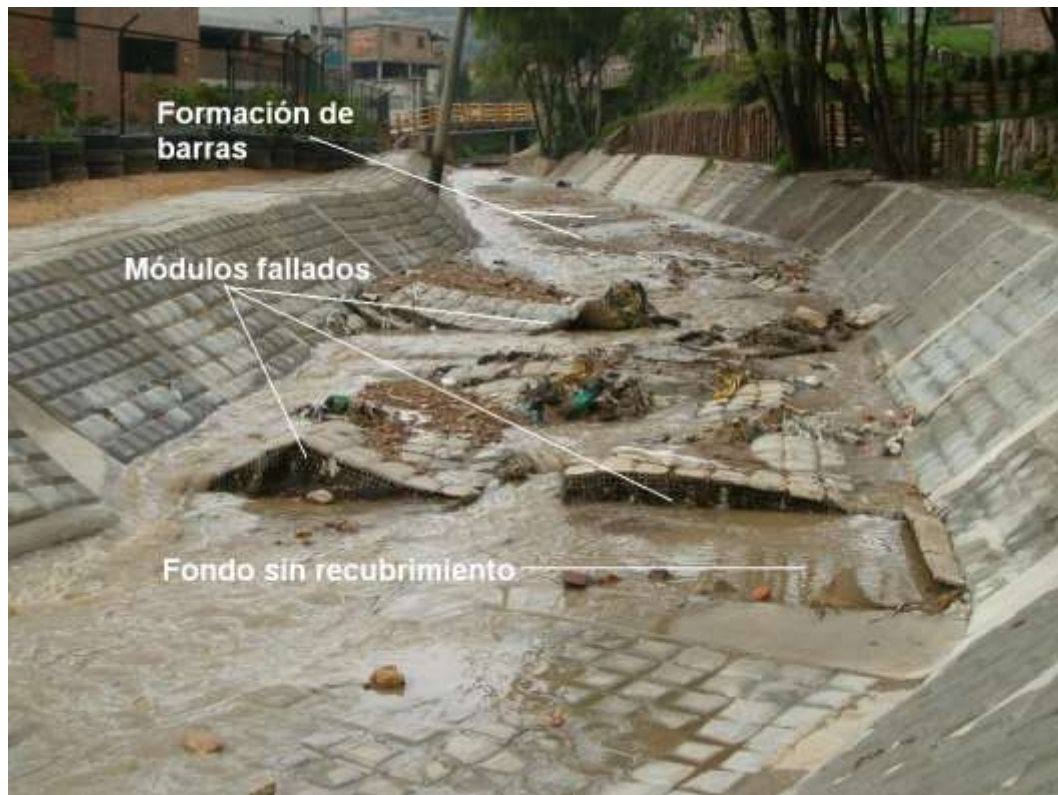
En la Foto 2 se muestra la falla de fondo de la protección del cauce de la Quebrada Limas, canalizada con flexoadoquín. En este sistema se observan entre otros, los siguientes problemas: Fisuración de los adoquines incluso antes de ser colocados en el terreno, deficiencia en el sistema de anclaje al lecho del cauce y posiblemente un diseño inadecuado de los elementos que componen el sistema ya que la mayoría se encuentran rotos o fisurados debido a que los cauces son de comportamiento torrencial y transportan fragmentos de rocas, estos terminan golpeando los adoquines de tal manera que los empuja desestabilizando el anclaje e inclusive en algunos casos rompe los adoquines de concreto

Foto 2: Falla de fondo de la protección del cauce con flexoadoquín (Barrio San Francisco, cauce de la Quebrada Limas - Ciudad Bolívar)

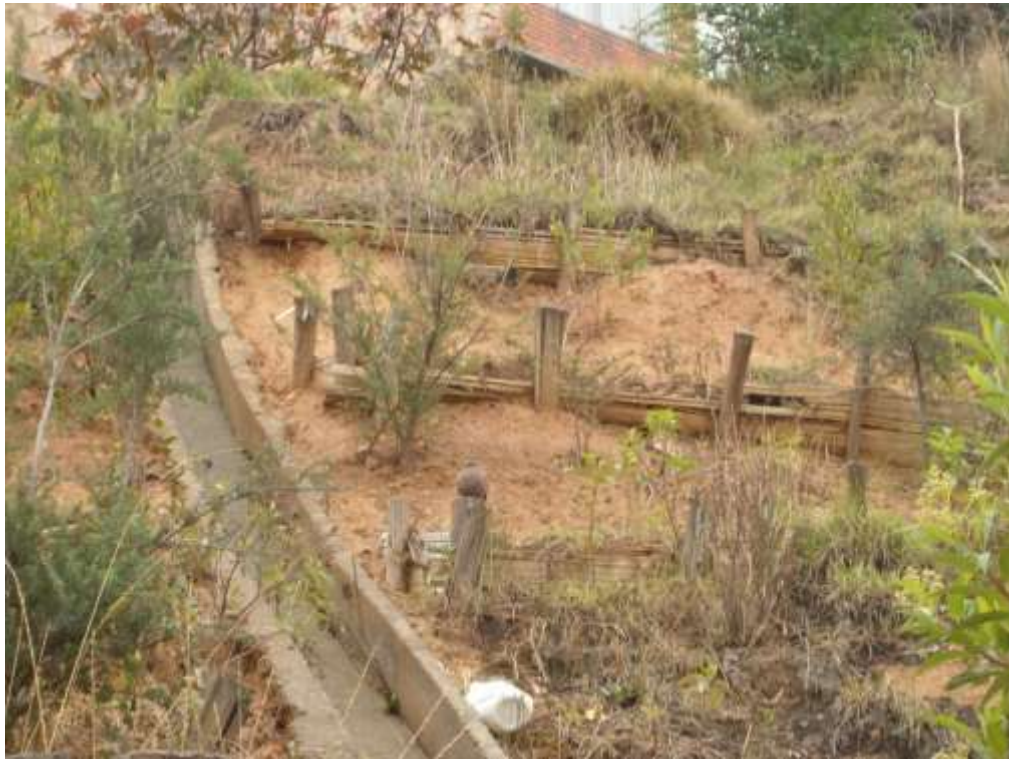
Las barreras en madera están concebidas como estructuras de protección y revegetalización de taludes. Sin embargo, en campo se ha observado que no siempre cumplen dichas funciones como se muestra en la Foto 3 correspondiente al caso del Barrio Arborizadora Alta donde se aprecia muy bien la fragilidad del sistema. El principal problema consiste en que la madera se descompone por efectos ambientales, perdiendo la resistencia ocasionando que las barreras se deformen produciendo cabeceo y posteriormente la falla del sistema.

Foto 3: Trinchos fallados (Arborizadora Alta - Ciudad Bolívar)

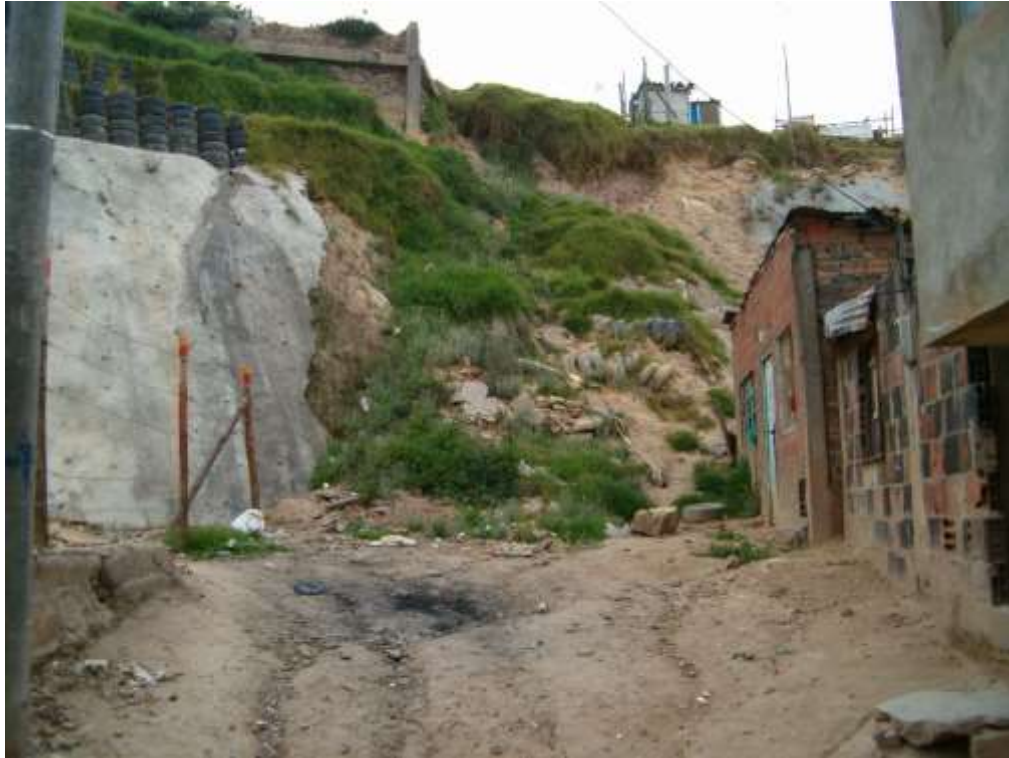
- En este caso el sistema se encuentra adjunto a una malla mortero. En la interfaz de los dos sistemas hay problemas de adherencia con la consecuente abertura de ésta y filtraciones de agua sobre el talud protegido.

Foto 4: Muro en llantas (San Joaquín del Vaticano - Ciudad Bolívar)

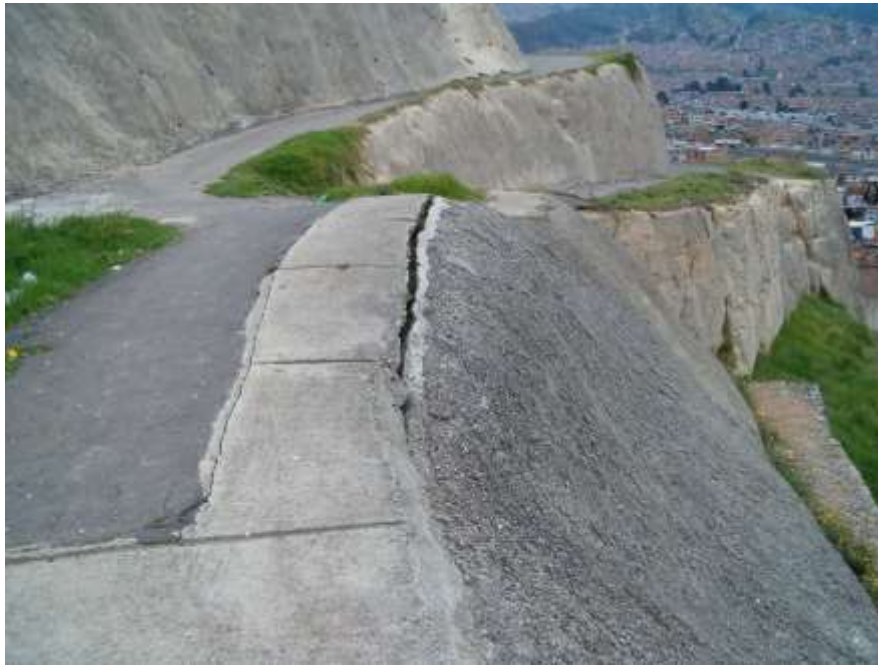
En la Foto 5, se muestra el caso típico de grietas que se presenta en la mayoría de las obras de protección con malla mortero.

Foto 5: Sector para sellado de grietas (Playón Playitas – Rafael Uribe Uribe)

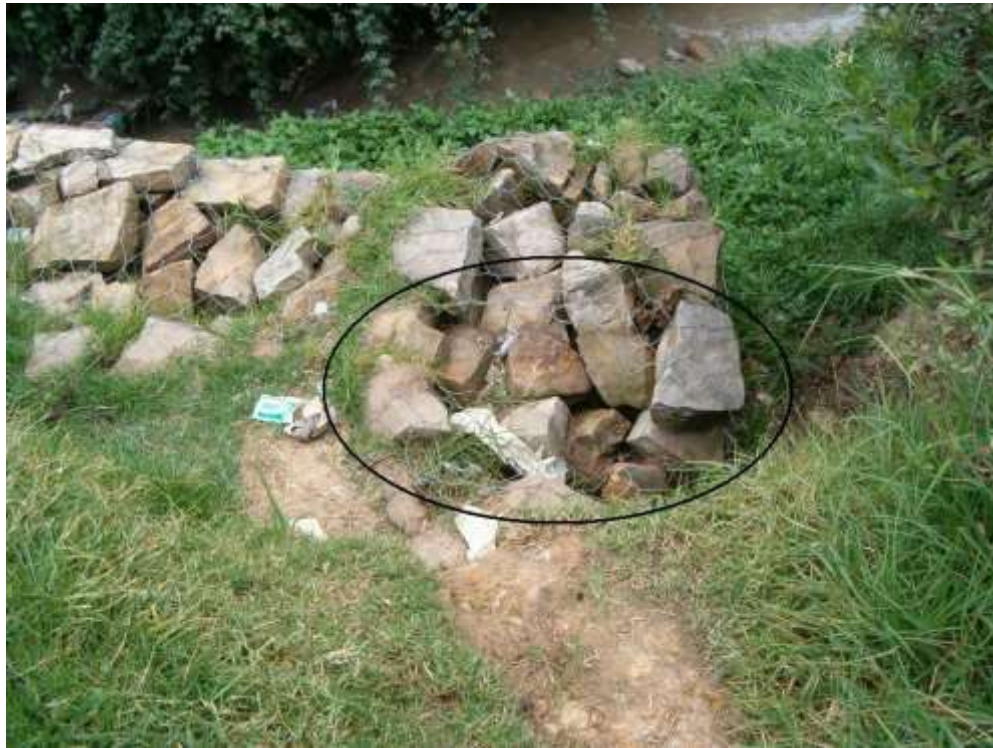
La causa más común del deterioro de elementos metálicos es la corrosión por exposición a la intemperie, siendo éste un fenómeno regulado por otros factores como ataques químicos o esfuerzos mecánicos; este último es el caso particular de la malla de gaviones donde el tránsito peatonal y el vandalismo destruyen el recubrimiento galvanizado permitiendo la formación de focos de corrosión, como se muestra en la Foto 6.

Foto 6: Sector para reparación de malla de gaviones (Barranquillita – Usme)

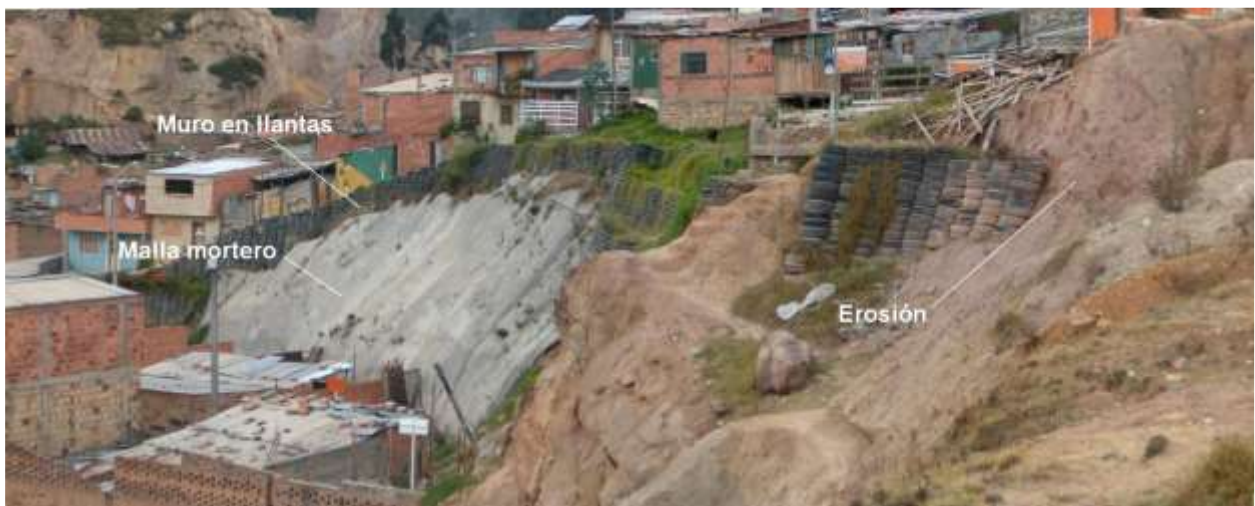
Foto 9: Muro en llantas con fallas. (San Joaquín del Vaticano - Ciudad Bolívar)

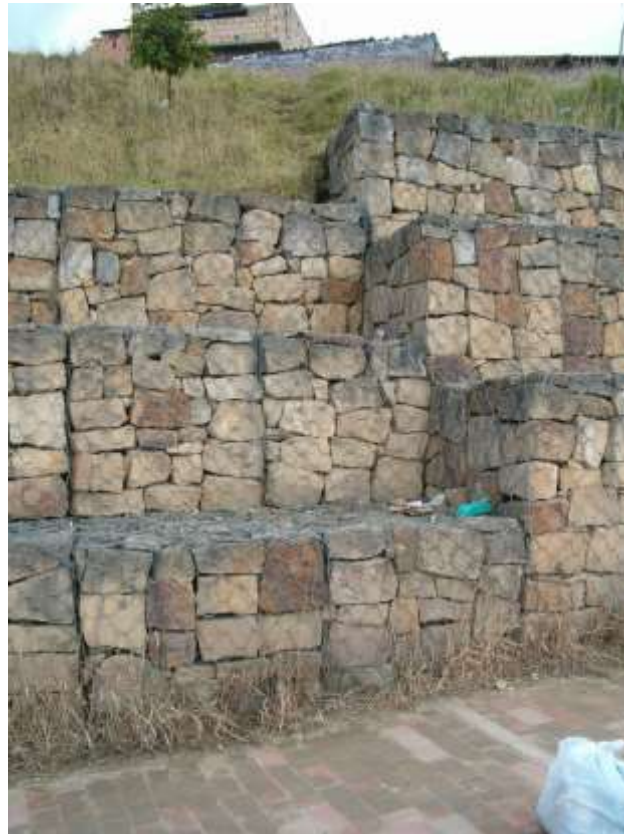
Foto 10: Entrabamiento inadecuado de gavión
