ELABORACIÓN DE DISEÑOS DE OBRAS, PRESUPUESTOS Y ESPECIFICACIONES TÉCNICAS EN SITIOS DE RIESGO INMINENTE POR REMOCIÓN EN MASA EN LAS LOCALIDADES DE CHAPINERO, SANTA FÉ, SAN CRISTÓBAL Y RAFAEL URIBE DE LA CIUDAD DE BOGOTÁ D.C.

RESUMEN EJECUTIVO

CONTRATISTA
Consorcio PI-LAMBDA
(Conformado por GEOCING LIMITADA y el Ing. MIGUEL ANGEL RABA M.)

CONSULTORÍA
CONTRATO: No. 453 de 2005

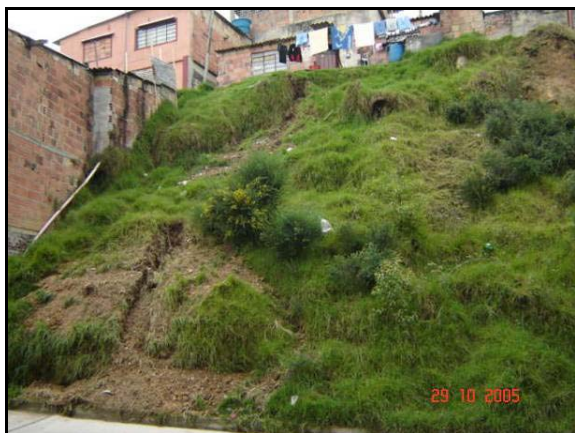
Con base en la información suministrada por los residentes se pudo constatar que efectivamente a finales de 1989, se presentó un primer deslizamiento (deslizamiento 1) en el costado nor-oriental, justo al frente de la casa de la señora Blanca Balboa Sanabria (ver la Fotografía 1); este deslizamiento de poca profundidad, abarcó la altura total del talud de corte, con corona de falla muy cerca a la parte superior del talud; el material deslizado invadió el carril sur-norte de la vía de acceso al barrio, y parte de éste material deslizado quedó depositado en la parte inferior del talud inicial.

Fotografía 1: Deslizamiento que se presentó en 1989 en el zona nor-oriental del área de estudio, justo en frente del predio de la señora Blanca Balboa Sanabria. La cicatriz de falla fue cubierta con relleno de basuras y en la base se formó una lengüeta que invadió la vía en la parte baja.

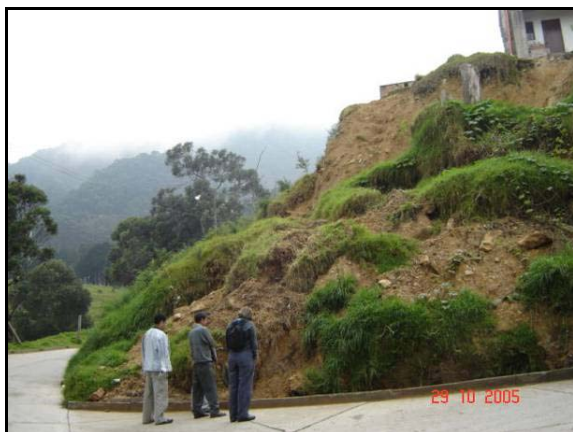
Posteriormente, a comienzos del año 2005, se generó una segunda falla en la zona central del talud de corte, producto de las lluvias que saturaron el talud; a diferencia de la falla anterior, en este sitio se generó una falla de mayor profundidad, con tendencia regresiva, la cual dejó al descubierto un escarpe casi vertical del orden de 4 m de altura, que comprometió la acera de la entrada oriental a la casa de la señora Rosa Amparo Pulido(ver la Fotografía 2).

Fotografía 2: Vista del deslizamiento ocurrido a comienzos del año 2005, en la zona central del área de estudio. Se generó una falla rotacional retrogresiva de profundidad moderada que emerge al nivel de la vía.

Con base en la exploración y el reconocimiento de campo, se encontró que el deslizamiento 1 es de poca profundidad del orden de 1 a 2 m de espesor y afecta capas de rellenos predominantemente orgánicos; el deslizamiento 2 de la zona central puede alcanzar los 4 m de espesor y abarca una parte del depósito de ladera arcilloarenoso. Las fallas se produjeron por saturación y pérdida de resistencia de los materiales por deformación.

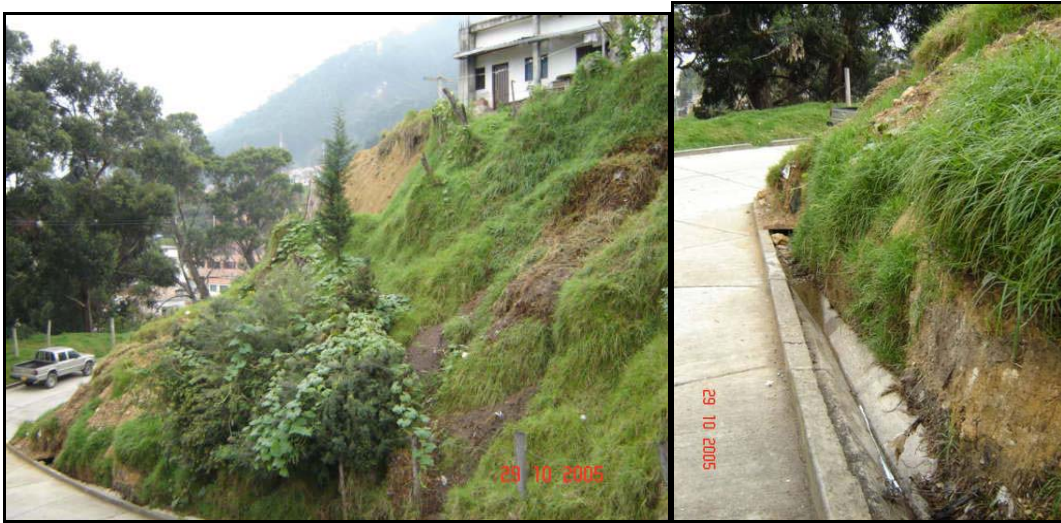
Finalmente se encuentra que, la parte sur del talud de corte está cubierta por una capa delgada de relleno, y en la actualidad permanece estable; sin embargo, en la base del talud, contra la cuneta de la vía, hay señales de deformaciones laterales del talud, que pueden llegar a afectar la cuneta inferior (ver las Fotografías 4 y 5).

Fotografías 4 y 5: Parte sur del talud cubierta por rellenos. Se notan algunas deformaciones laterales que pueden afectar la cuneta inferior.

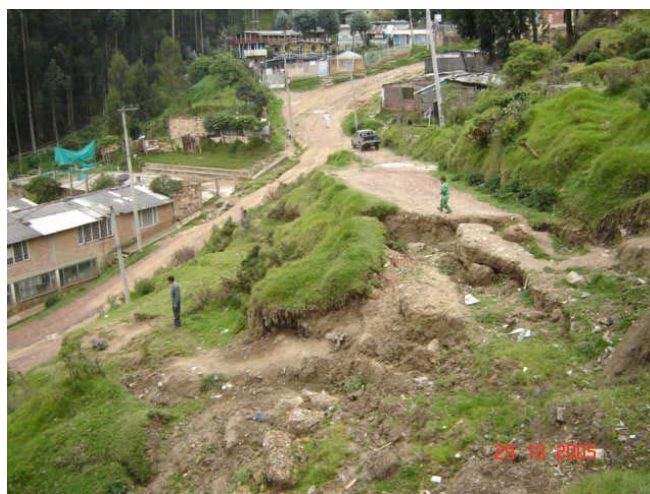
Durante la fase de reconocimiento del presente estudio se encontró un deslizamiento complejo de gran magnitud que abarca un área de más de 2.000 m², afectando las vías de acceso al Barrio El Manantial y terrazas de casas antiguas demolidas, y evacuadas posiblemente por problemas anteriores de estabilidad en el sector ver la fotografía 6.

Fotografía 6 Vista general de la zona inestable en el Barrio El Manantial

El deslizamiento es de poca profundidad con tendencia retrogresiva, y afecta una capa de relleno y depósito coluvial del orden de 3 m de espesor; por debajo de este material se encuentran arcillolitas y areniscas de la Formación Guaduas.

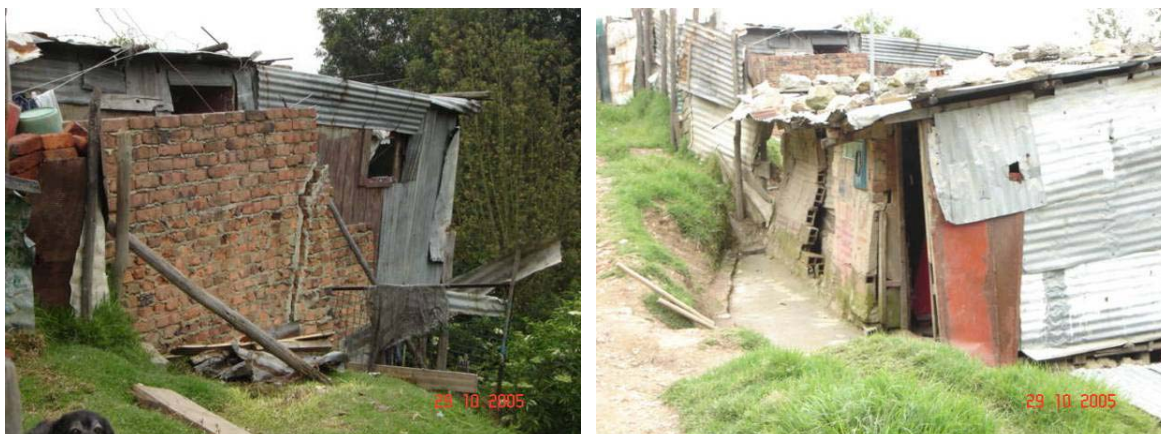
Las obstrucciones presentadas en la tubería de aguas negras han ocasionado el represamiento de agua dentro de la tubería y dentro de los pozos de inspección que están al lado izquierdo y por fuera de la zona inestable; esta situación está generando la filtración de agua en el suelo circundante, ocasionando daños adicionales sobre las casas que se encuentran por el borde externo de la diagonal 25 sur que se puede observar en las fotografías 7 Y 8 respectivamente.

Fotografía 7 y 8 Casas localizadas detrás del borde externo de la banca sobre la diagonal 25 sur, después del deslizamiento principal. La acumulación de agua en el suelo ha generado fallas superficiales sobre una capa delgada de coluvión, generando grietas en las casas del sector.

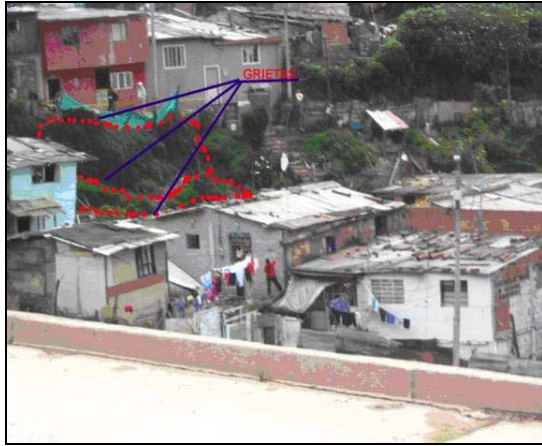
Con base en la visita de reconocimiento efectuada en el mes de abril del año en curso, se encontró que el movimiento permanece activo con tendencia retrogresiva; en algún momento entre el diagnóstico elaborado en diciembre de 2005 y la visita realizada en el mes de abril de 2006 se observó que parte de la masa de suelo en la corona fallo dejando al descubierto el material como se observa en las fotografías 9 y 10.

Fotografía 9 Visual general del deslizamiento ocurrido en el año 2005, en la zona central del área de estudio se generó una falla rotacional.

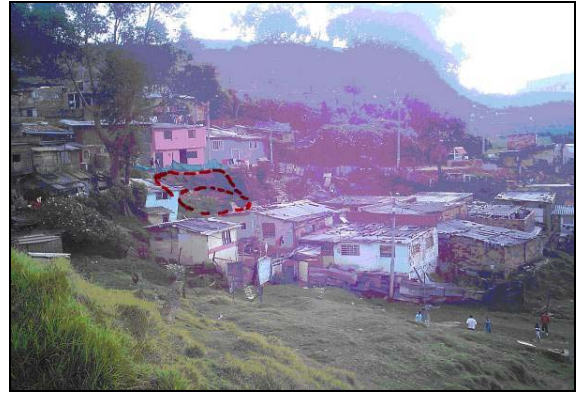
Fotografía 10 Visual general del movimiento en abril de 2006. Se puede observar que el movimiento a continuado y parte del material en la corona colapsó dejando ver un escarpe de 1.85 metros de profundidad.

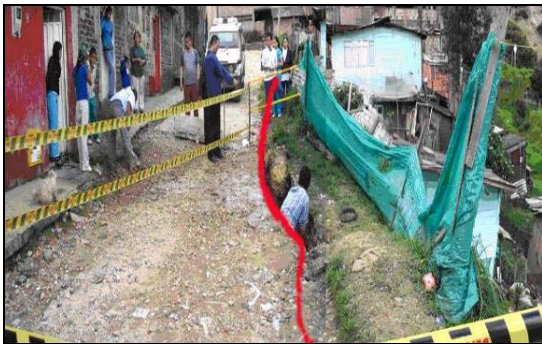
En los escarpes se pudo observar la presencia de un tubo de aguas negras y una fuga agua en la pata del talud. La corona del movimiento esta afectando la banca de la vía por el carácter retrogresivo del movimiento; se teme que dicho movimiento puede afectar también las redes de servicios públicos que se encuentran localizadas en la parte de la banca que aún permanece estable como muestran las fotografías 11 y 12 .

Fotografía 11. A finales del año 2005 (diciembre), en la zona central del área de estudio. Se genero un movimiento que afecto la un vía de acceso al barrio Ramajal. En la fotografía se resalta una grieta en la corona del movimiento.

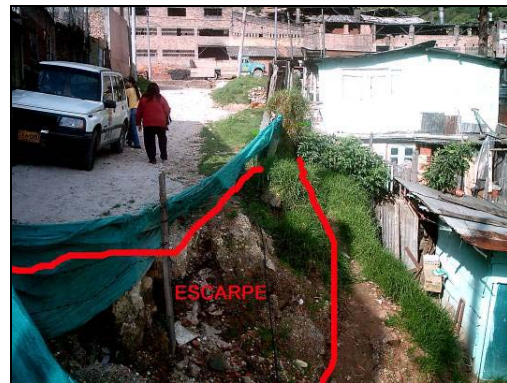
Fotografía 12: En abril de 2006 el movimiento permanece activo.

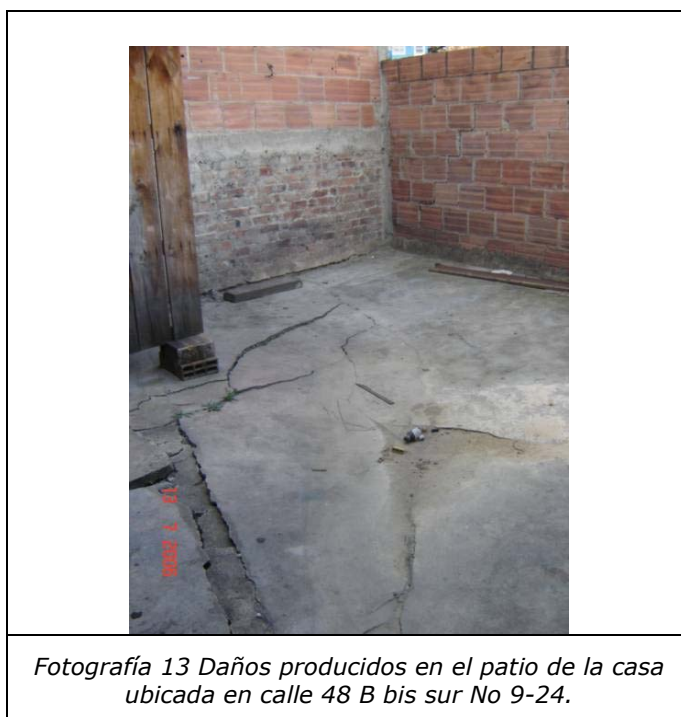
- Las viviendas de la urbanización Zarazota fueron construidas 12 años atrás sobre suelo residual y roca, en la parte alta de un talud de corte; en la parte baja del talud se encuentra un paso peatonal.
- El tipo de cimentación, consiste en una viga de amarre continua entre las viviendas, sobre un relleno de poco espesor o roca, según el punto de localización.
- La casa identificada con la dirección calle 48 B bis sur No 9-24 presenta problemas en la zona de patio, como se muestra en la fotografía 13, debido a que los cimientos en este lugar están sobre un relleno muy suelto, que colapsó por acción de cargas de los muros y la presencia del agua en el suelo.

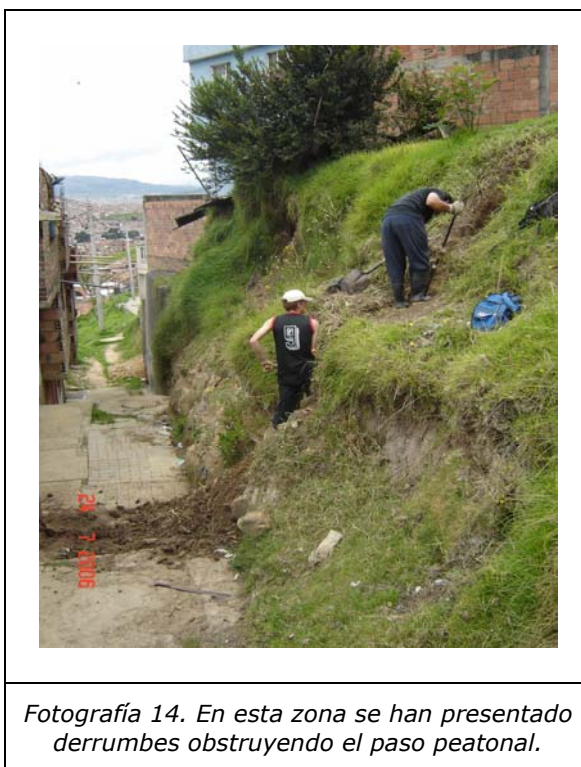
- Continuando el ascenso por el paso peatonal se encuentra una zona verde con pequeñas cicatrices de fallas o desprendimientos de material proveniente de la parte alta del talud, entre los patios de las casas ubicadas en las direcciones calle 48 B bis sur No 9-32 y calle 48 B bis sur No 9-36 y el paso peatonal como se observa en la fotografía 14; estos desprendimientos se han generado por la afluencia de agua de escorrentía de las casas localizadas en la parte alta y por la ausencia de sistemas de drenaje superficial.

Fotografía 14. En esta zona se han presentado derrumbes obstruyendo el paso peatonal.

Con el fin de realizar una protección del talud y contener el estrato de limo que presenta fallas superficiales, se propone la construcción de un muro en piedra pegada con sus respectivos lloraderos y chimeneas, para drenaje del suelo y en la parte alta se propone construir un cuerpo de gavión para la contención del limo en cuestión, adicionalmente se debe perfilar y cubrir la superficie en la parte alta del talud, con una malla de gallinero y mortero.

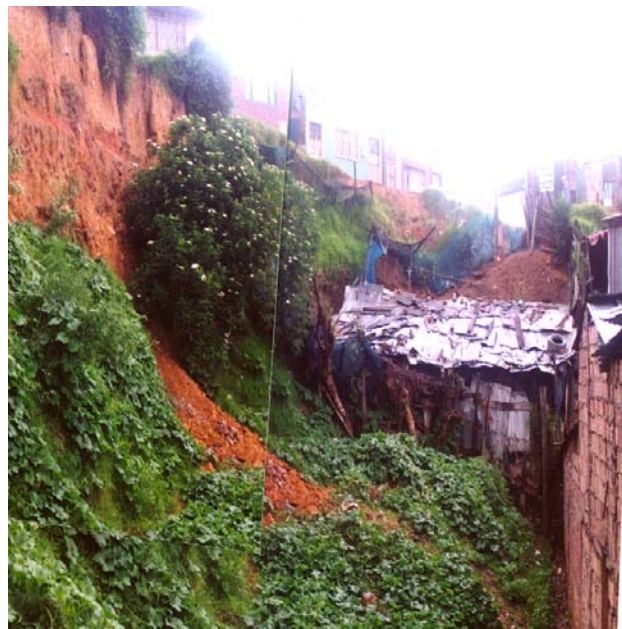
En la visita de reconocimiento efectuada en el mes de junio de 2006, se encontró un escarpe verticalizado del orden de 8 m de altura y desprovisto de vegetación; según las evidencias del momento el talud viene presentando desprendimientos recientes de pequeños bloques debido a los procesos de erosión; los materiales de estos taludes caen progresivamente en la parte inferior donde se encuentran viviendas que están potencialmente expuestas a daños (ver fotografía 15); en la parte alta se han reducido los espacios peatonales desarrollados en la corona del talud, acortando mas la distancia entre las viviendas y la línea de corte del escarpe (ver fotografía 16).

Fotografía 15. Talud verticalizado de 8m de altura, desprovisto de vegetación, se ven recientes desprendimientos en la parte baja del talud.

La erosión se debe a la deficiencia de un sistema de drenaje superficial y subsuperficial en la zona de estudio, ya que las aguas al no ser captadas y transportadas correctamente son vertidas a la cara expuesta del talud generando un proceso de erosión.

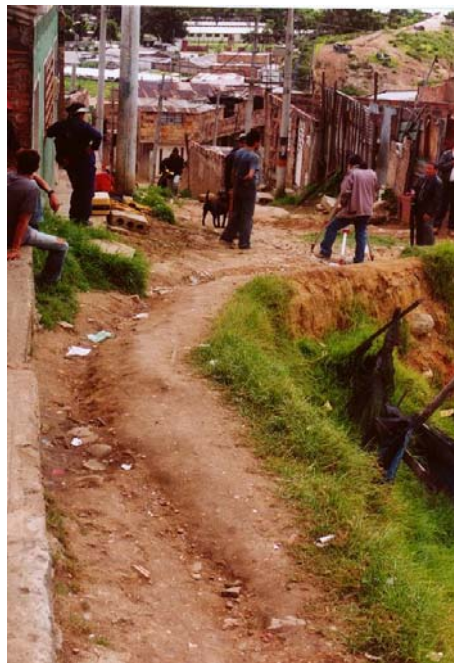
Fotografía 16. La berma peatonal existente entre las casas y la corona del talud, se viene reduciendo a causa de los desprendimientos.

Para el caso de la zona de estudio en el barrio El Portal II Sector, los daños o pérdidas corresponden a un retroceso de la corona del talud, lo cual puede causar daños inminentes en 5 casas que están muy cerca de dicha corona. En el largo plazo puede llegar a comprometer por lo menos a 10 casas más que se encuentran relativamente cerca de la corona del talud. Los daños también están representados por la caída de bloques, los cuales pueden afectar a dos viviendas localizadas en la parte baja del talud; adicionalmente la zona de alto riesgo es de fácil acceso para cualquier persona; por lo cual puede generar lesiones en ellas; estas razones son suficientes para considerar la zona de estudio como Crítica.

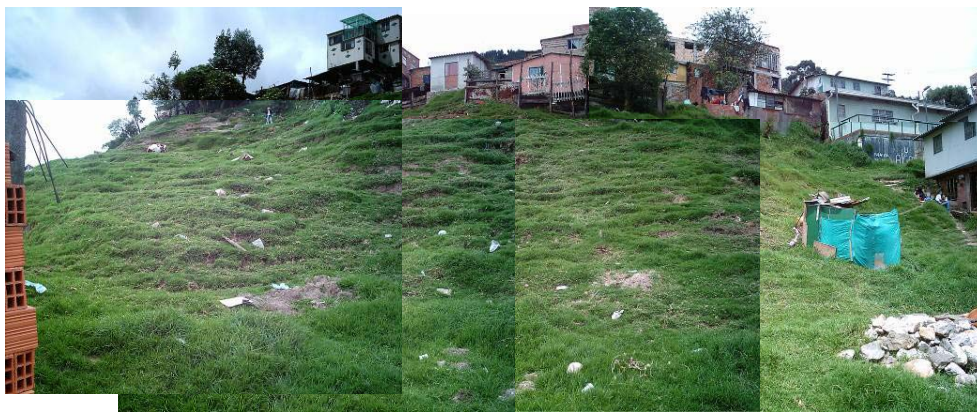
Con base en la visita de reconocimiento efectuada en el mes de julio del año en curso, se observa que el fenómeno de inestabilidad de los taludes en la zona del **Barrio San Martín de Porres** en la localidad de Chapinero se manifiesta por la destrucción de algunas construcciones localizadas en la parte superior del talud y además por la rugosidad de la superficie aparenta ser el resultado morfológico de deslizamientos de carácter retrogresivo como se ve en la Fotografía 17.

Fotografía 17. Rugosidad de la superficie que se presenta en la parte superior de la zona verde N°6 del Barrio San Martín de Porres.
