**MONITOREO GEOTÉCNICO Y ESTRUCTURAL EN EL SECTOR DE LA URBANIZACIÓN
VILLA DE LOS ALPES
LOCALIDAD DE SAN CRISTÓBAL**

CONS N ° 712 de 2008

INFORME FINAL

TÍTULO: Monitoreo Geotécnico Y Estructural En El Sector De La Urbanización Villa De Los Alpes Localidad De San Cristóbal, En Bogotá D.C.

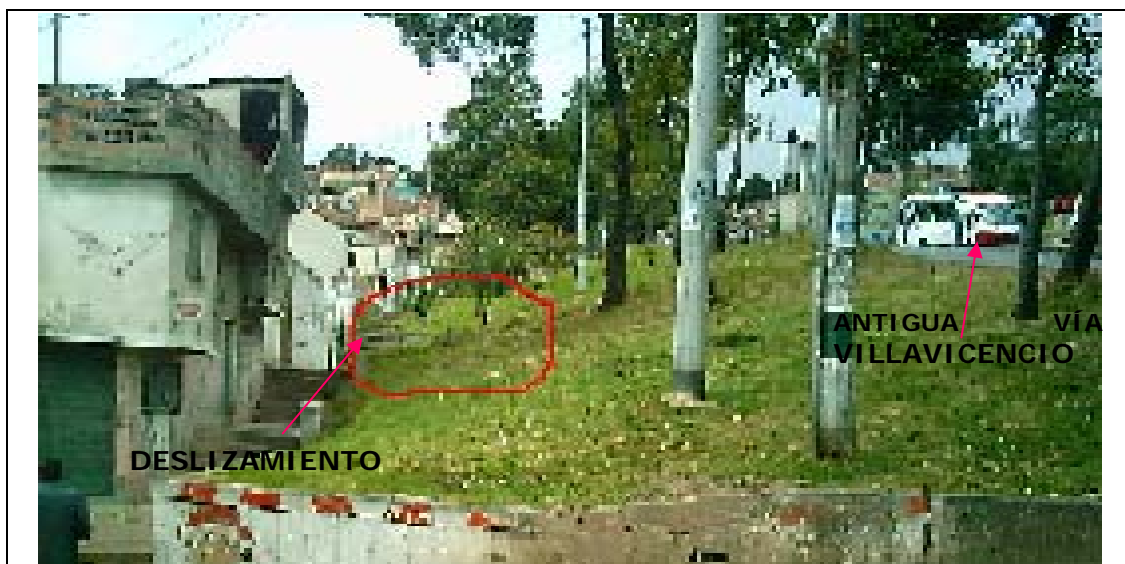
Al observar el estado de las casas ubicadas sobre la calle 35 sur, se observan grietas verticales en los muros internos, estos daños son producto de las deformaciones del talud y problemas locales de expansión del suelo según estudios anteriores⁴

Foto No. 1. Deslizamiento del sector sur-oriental de (Zona 4) Villa de los Alpes.

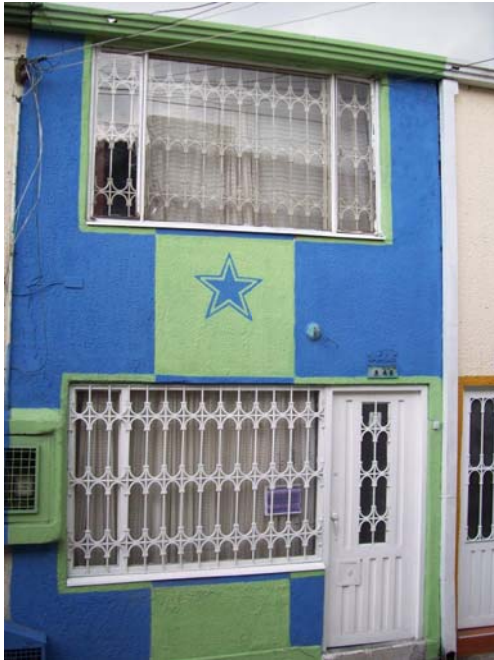
Foto No. 2 Construcción Tipo 2. Vivienda modificada.

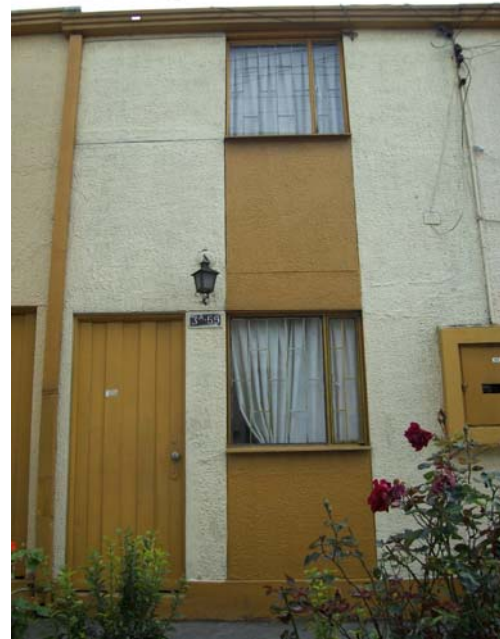
Foto No. 3 Construcción Tipo 1. Vivienda sin modificaciones.

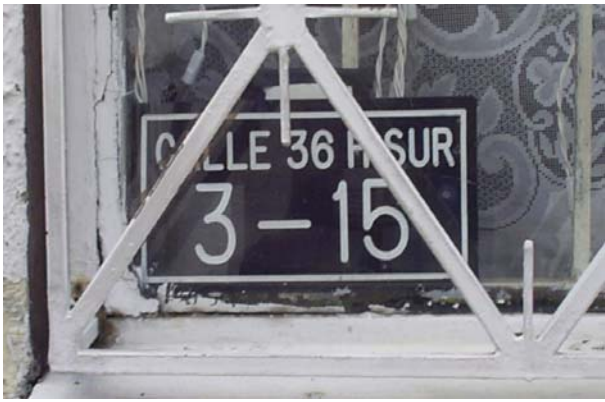
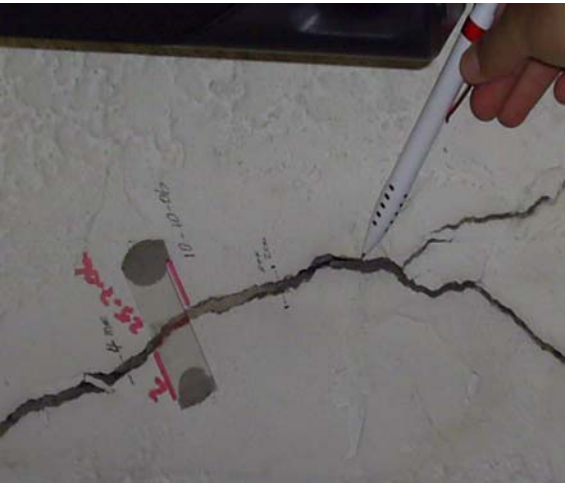
Daños en cubierta con caída de fragmentos de mortero.

Además no presenta ningún tipo de modificación y se puede ver que algunas fisuras fueron resanadas y sin embargo las fisuras se dejaron ver nuevamente.

<p>Foto No. 4 Ubicación vivienda Calle 36H Sur No 3-15.</p>	<p>Foto No. 5 Fisuras en andén.</p>

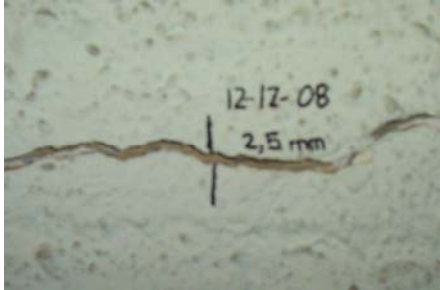
- Grietas en muros de diferentes dimensiones en muros de carga y divisorios, prueba de asentamiento.
- Agrietamientos reincidentes donde se han hecho ya reparaciones.
- Grietas que pasan la totalidad del muro.

Esta vivienda no presenta ningún tipo de modificación, se puede observar que algunas fisuras fueron resanadas pero estas se reflejaron nuevamente. (Ver **Foto No. 8.**)

<p>Foto No. 6 Ubicación vivienda Calle 36G Sur No 3-48</p>	<p>Foto No. 7 Fisura entre muros</p>

<p>Foto No. 8 Fisura cerca de escaleras</p>

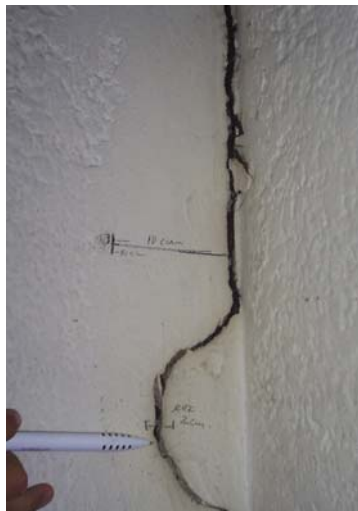
- Separación de muros de carga y elementos de concreto de entrepiso
- Agrietamientos mayores a 4 mm en muros internos. (Ver **Foto No.11**).

Foto No. 11 Agrietamiento vertical entre muros.

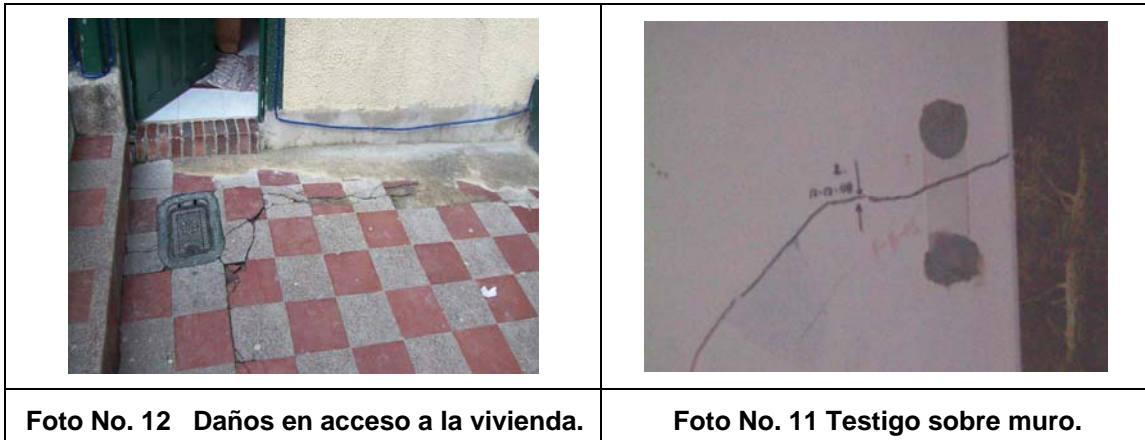
Se trata de una vivienda sin modificaciones Tipo 1, dicha vivienda presenta problemas de asentamiento y agrietamiento en los siguientes sitios:

- Fisuras en fachada y muros interiores con testigos vencidos o rotos.
- Fisuras en las escaleras.
- Daños en andenes cercanos a la vivienda.

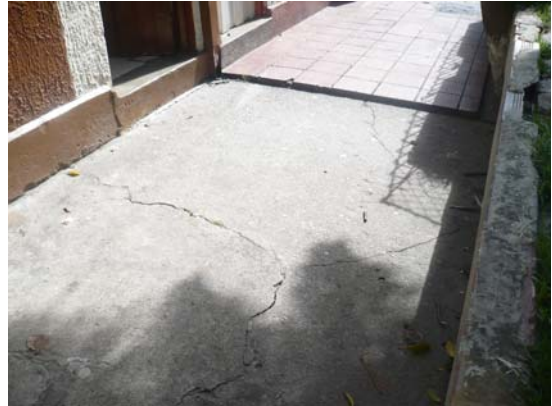
Foto No. 18 Fisuras en andén.

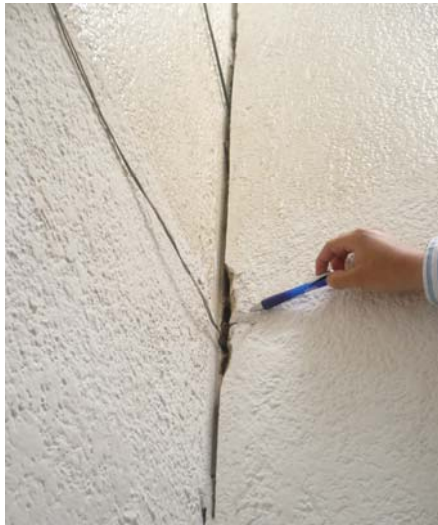
Foto No. 19 Fisura entre muros laterales y divisorios.

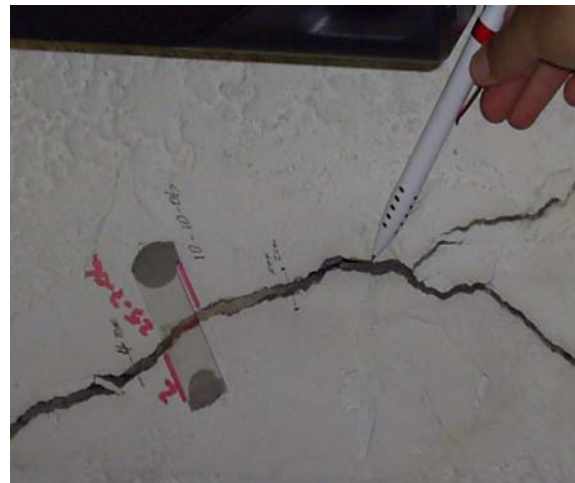
Foto No. 20 Testigo muestra una fisura sobre muros de carga.

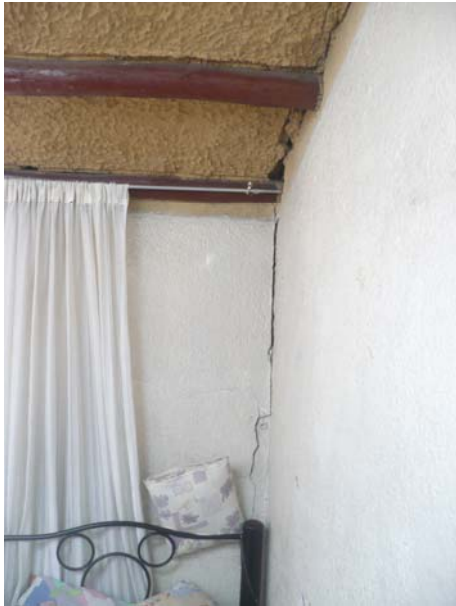
En la culata tiene grietas que se pueden deber a modificaciones vecinas que han incrementado las cargas en el suelo de soporte.

Foto No. 21 Fisuras entre culata, cubierta y muros laterales

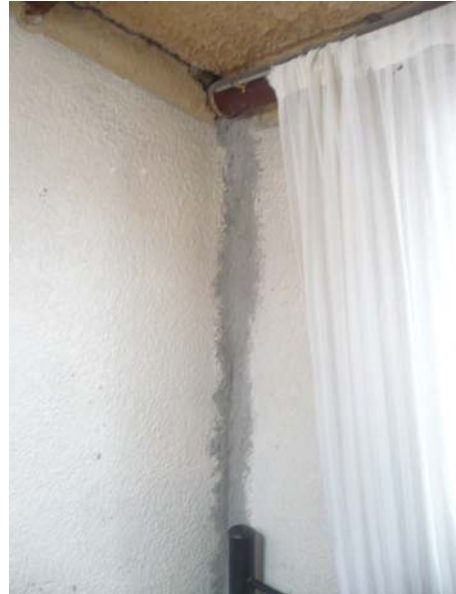
Foto No. 22 Fisura resanada entre culata y muros laterales.

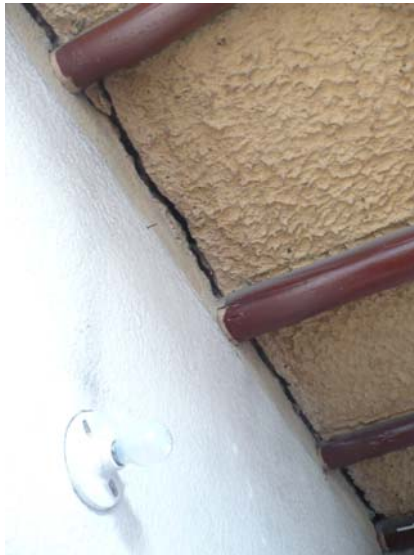
Foto No. 23 Fisura entre muro lateral y cubierta.

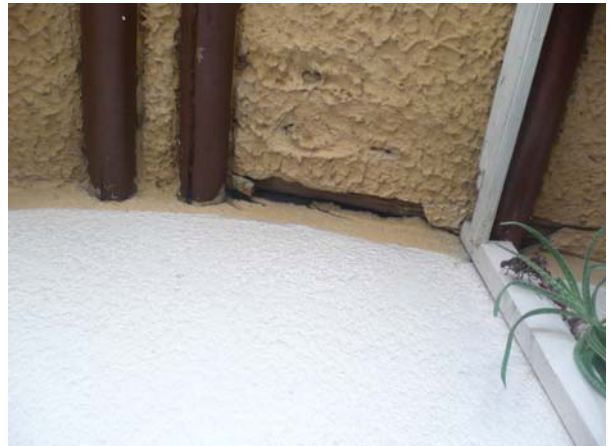
Foto No. 24 Caída de mortero de la cubierta.

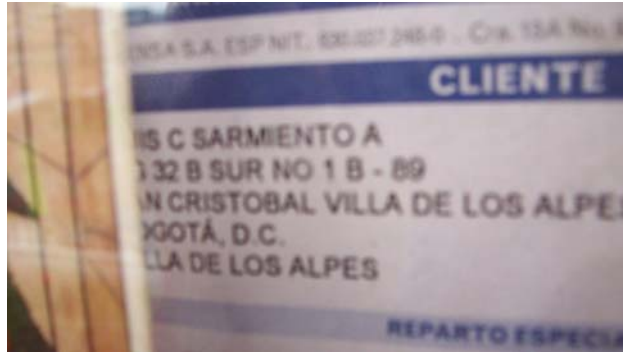
Foto No. 25 Identificación de la vivienda.

La vivienda conserva su estructura original, se observan gran deterioro en la fachada y en exteriores se encuentra ubicada en la zona 2 que se caracteriza por flujo de tierra.

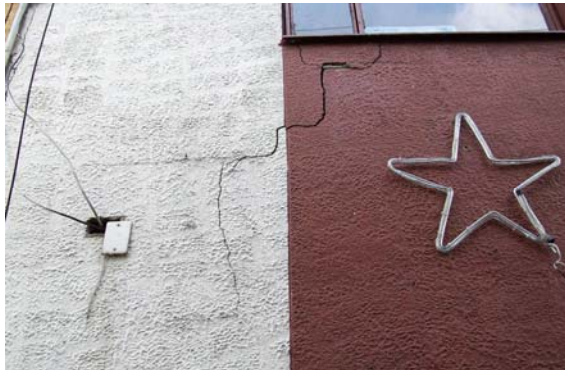
- La fachada presenta grietas severas
- En el andén hay hundimientos de consideración

Foto No. 26 Fisuras externas en vivienda.

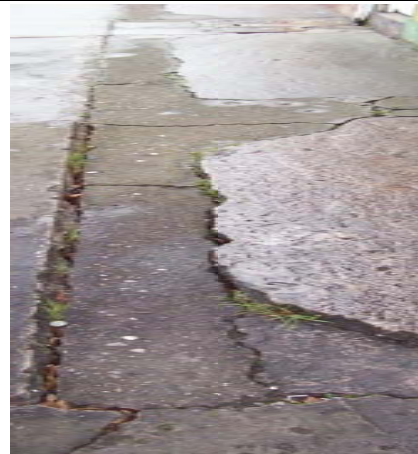
Foto No. 27 Daños en andenes

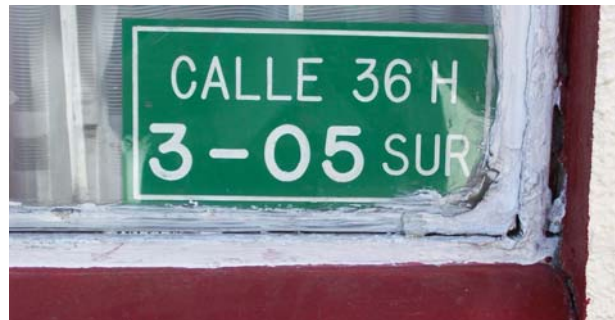
Foto No. 28 Identificación de la vivienda.

La vivienda conserva su estructura original, se ubica en la zona 4 antiguo botadero y es la zona de deslizamiento, la vivienda presenta fisuras en muros de carga pero el nivel de habitabilidad no se ve comprometido.

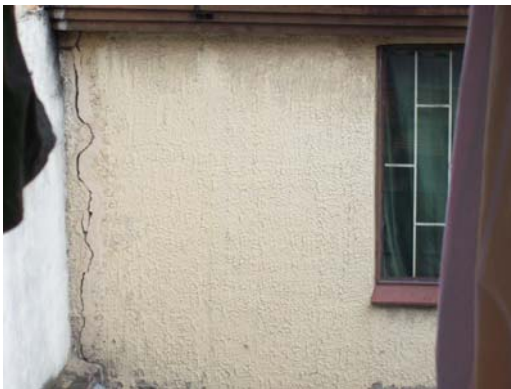
Foto No. 29 Fisuras en muro interior.

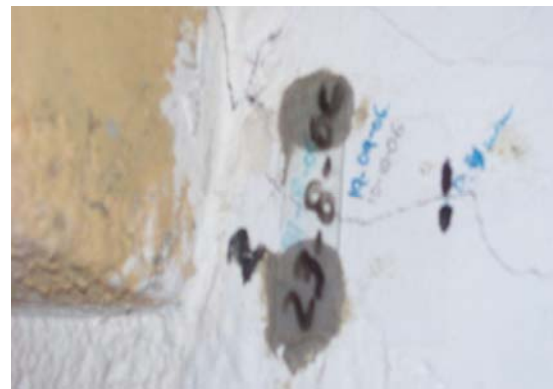
Foto No. 30 Testigos instalados.

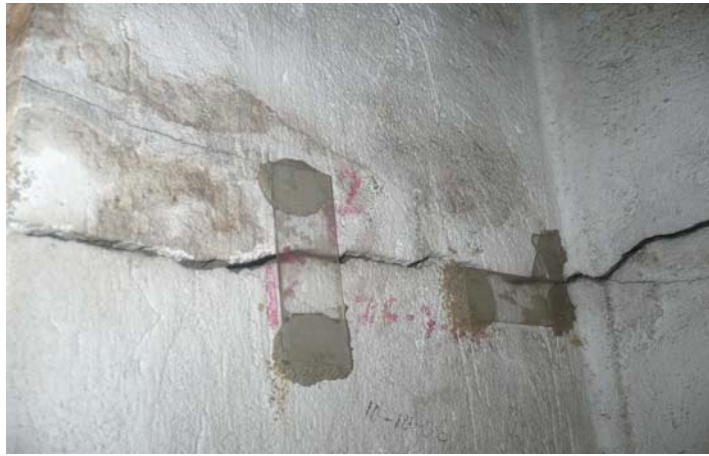
- Presenta grietas en diagonal posiblemente por asentamiento
- Hay separación entre los muros y la cubierta

Foto No. 31 Muro con daño severo.

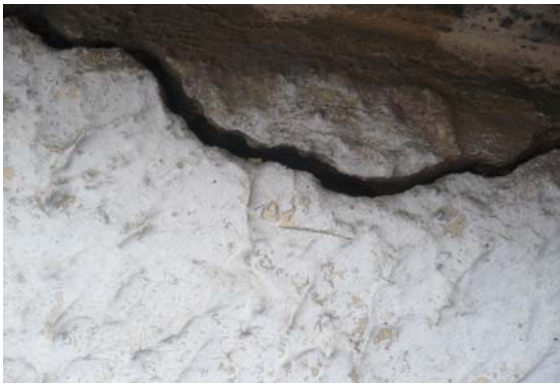
La vivienda presenta daños severos en su interior aunque conserva su estructura original, se ubica en la zona 4 antiguo botadero y es la zona de deslizamiento, la vivienda presenta fisuras en muros de carga y grietas en cubierta.

Foto No. 32 Daños a nivel de cubierta.

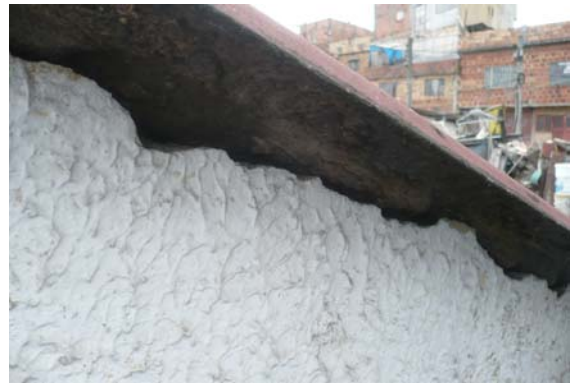
Foto No. 33 Separación de muros y cubierta.

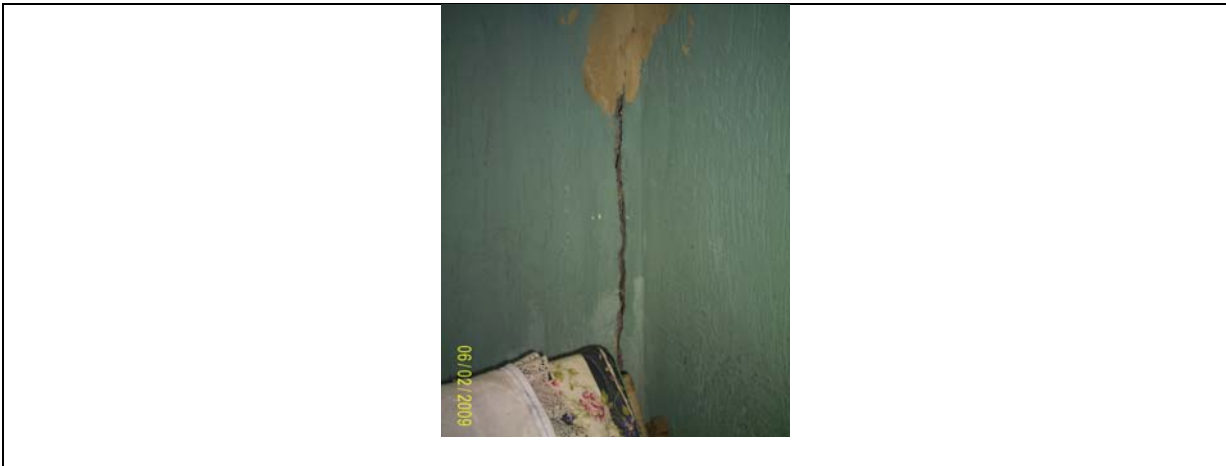
Presenta grietas en muro a nivel del segundo piso posiblemente por asentamiento
Hay grietas entre los muros y la cubierta
Se aprecian fisuras en pisos, muros y cubierta

Foto No. 34 Grieta en muro.

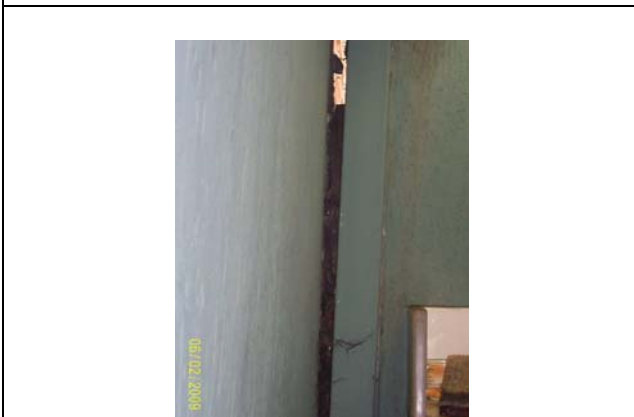
La vivienda presenta daños severos en su interior aunque conserva su estructura original, se ubica en la zona 3, presenta fisuras en las uniones de los muros, se deja ver la mala calidad de mano de obra en el proceso constructivo evidenciando la falta de traba en muros de mampostería, en general se ven grietas en muros, pisos y cubierta debido a posibles asentamientos.

Foto No. 35 Separación en muros ortogonales.

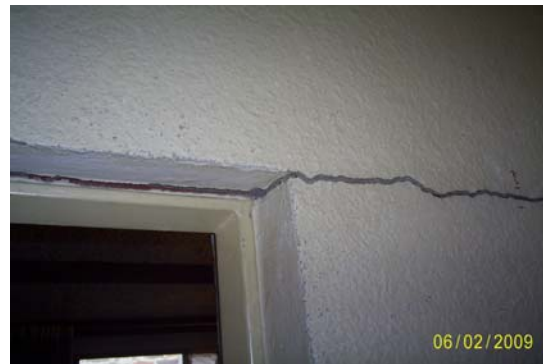
Foto No. 36 Fisuras en muro.

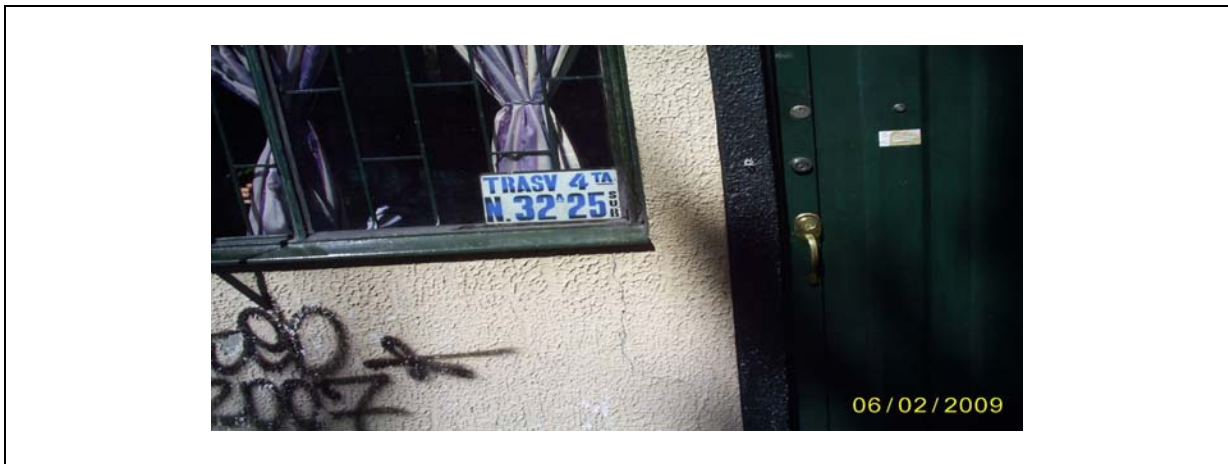
Foto No. 37 Ubicación vivienda.

La vivienda presenta daños severos en la fachada aunque conserva su estructura original se aprecia desprendimiento de material, se ubica en la zona 3, en este sector se ven muy afectadas las fachadas y con posible desplome del muro.

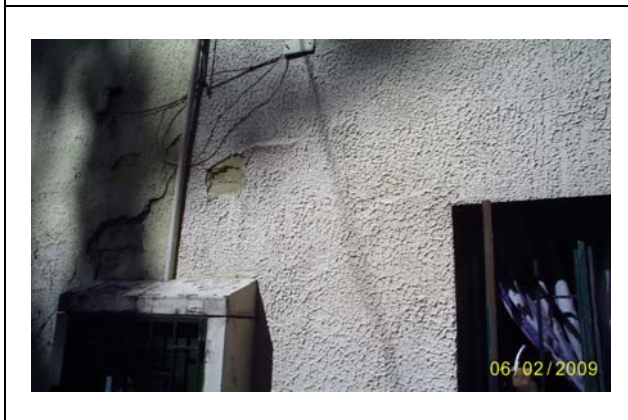
Foto No. 38 Desprendimiento de material en fachada.

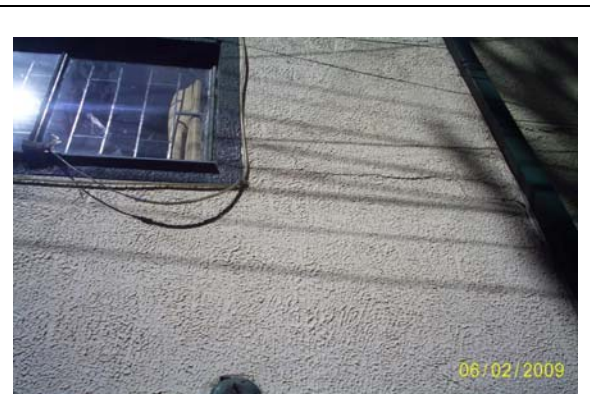
Presenta grietas en muro de fachada y se aprecia desplome en esta.

Foto No. 39 Fisuras en fachada.
