**MONITOREO GEOTÉCNICO Y ESTRUCTURAL EN EL SECTOR DE LA URBANIZACIÓN  
VILLA DE LOS ALPES  
LOCALIDAD DE SAN CRISTÓBAL**

**CONS N ° 712 de 2008**

**INFORME INICIAL No. I  
CAMPAÑA INICIAL**

**BOGOTÁ D.C., DICIEMBRE DE 2008**

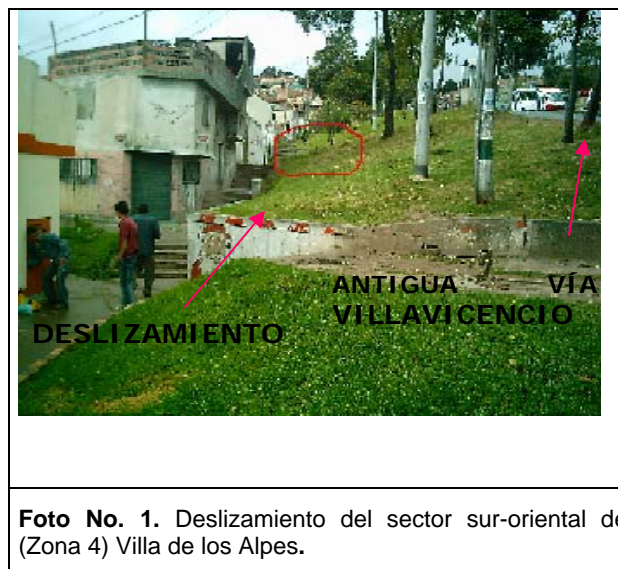
Foto No. 1. Deslizamiento del sector sur-oriental de (Zona 4) Villa de los Alpes.

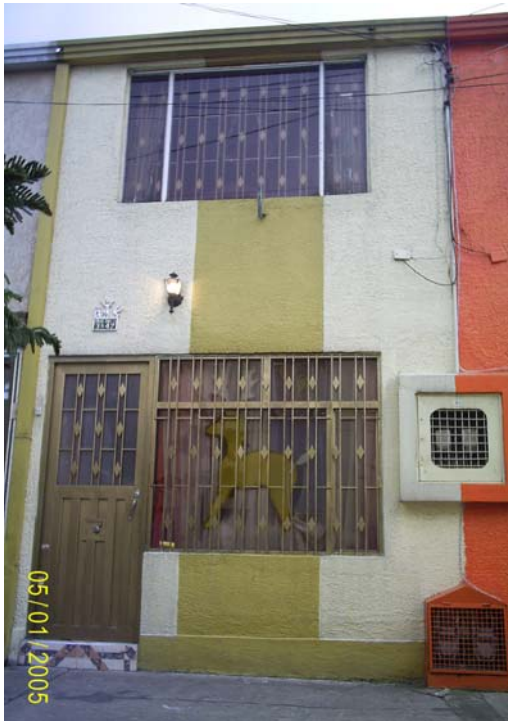
**Foto No. 4** Construcción que sufrió modificaciones. Tipo 2.

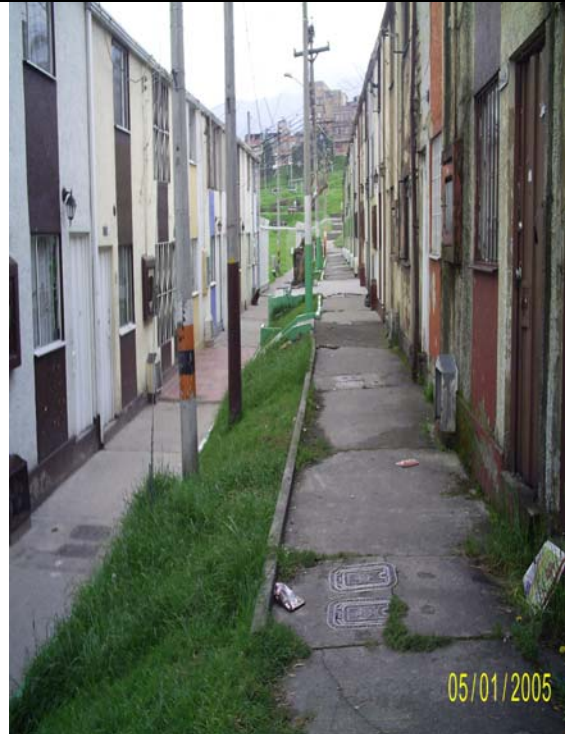
**Foto No. 5** Construcción que conservan su tipología. Tipo 1.

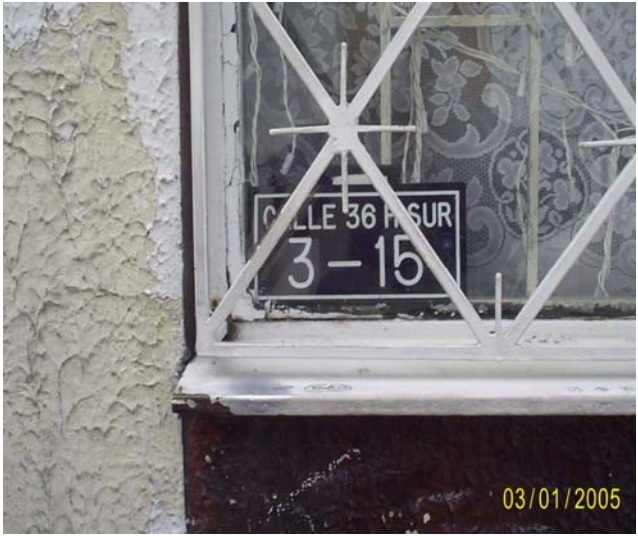
Se trata de una vivienda sin modificaciones Tipo 1, esta vivienda esta localizada sobre depósitos naturales y deslizamientos someros (Qds), compuestos por arcillas, bloques y cantos en matriz arcillosa y posibles suelos expansivos. Dicha vivienda presenta problemas de asentamiento y agrietamiento en los siguientes sitios:

- Fisuras en fachada con testigos vencidos
- Fisuras en las Escaleras
- Daños en cubierta

Además no presenta ningún tipo de modificación y se puede ver que algunas fisuras fueron resanadas y sin embargo las fisuras se dejaron ver nuevamente.

<p><b>Foto No. 6</b> Ubicación vivienda Calle 36H Sur No 3-15.</p>	<p><b>Foto No. 7</b> Testigo muestra una fisura sobre muros de carga.</p>

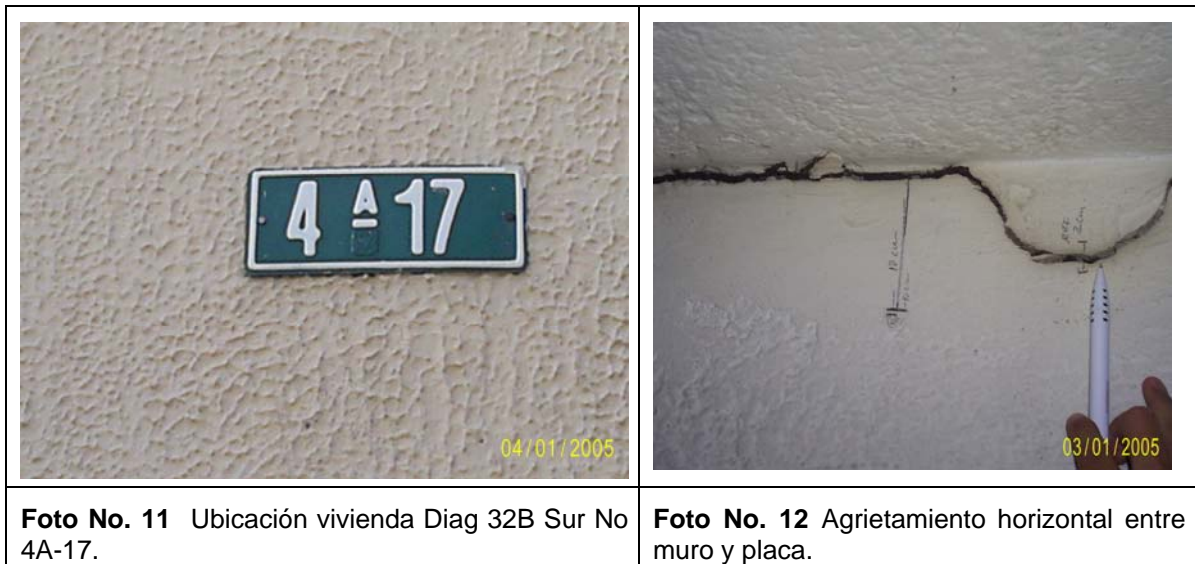
La vivienda conserva su estructura inicial que se constituye de muros estructurales y cubierta en teja de zinc de dos niveles ubicada en una zona de suelos residuales con deformaciones anteriores. (Ver **Foto No. 11** a la **Foto No. 12**). El cual presenta las siguientes afectaciones:

1. Separación de muros de carga y elementos de concreto de entrepiso
2. Agrietamientos verticales y transversales mayores a 4 mm en muros internos.

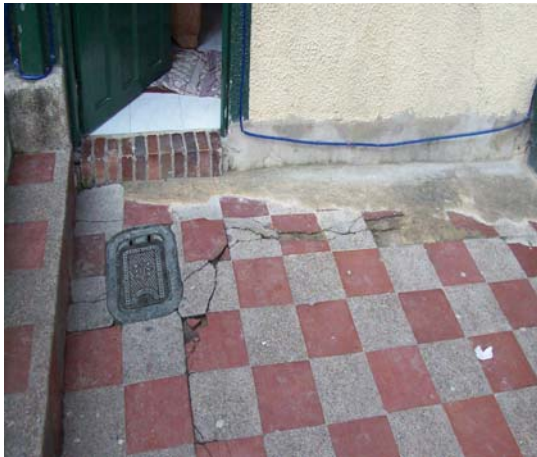
- **ID 82 (MANZANA 83 PREDIO 17): TRANSVERSAL 4 BIS No 32A-17 SUR.**

Se trata de una vivienda sin modificaciones Tipo 1, dicha vivienda presenta problemas de asentamiento y agrietamiento en los siguientes sitios:

- Fisuras en fachada y muros interiores con testigos vencidos o rotos
- Fisuras en las escaleras
- Daños en cubierta
- Daños en andenes cercanos a la vivienda

**Foto No. 13** Daños en acceso a la vivienda.

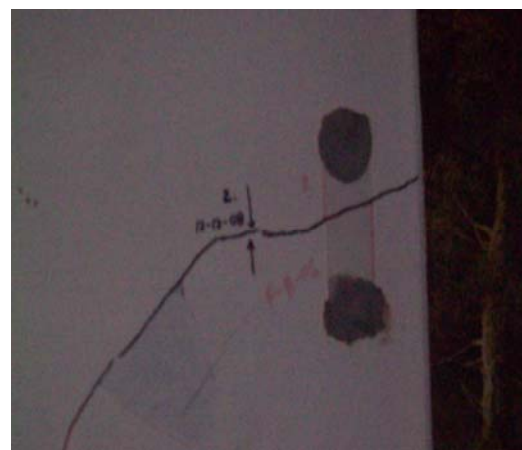
**Foto No. 14** Testigo sobre muro.

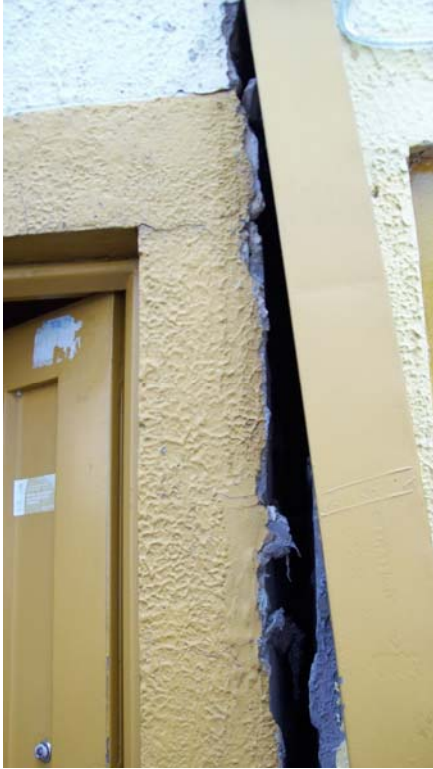
Se trata de una vivienda sin modificaciones Tipo 1, la cual presenta problemas de asentamiento y agrietamiento en los siguientes sitios:

- Fisuras en fachadas, en muros internos, en escaleras y dilataciones.
- Grietas en lindero con construcciones vecinas.
- Desprendimientos de material.
- Daños en cubierta y zonas cercanas a la vivienda.

**Foto No. 20** Separación contra viviendas vecinas.

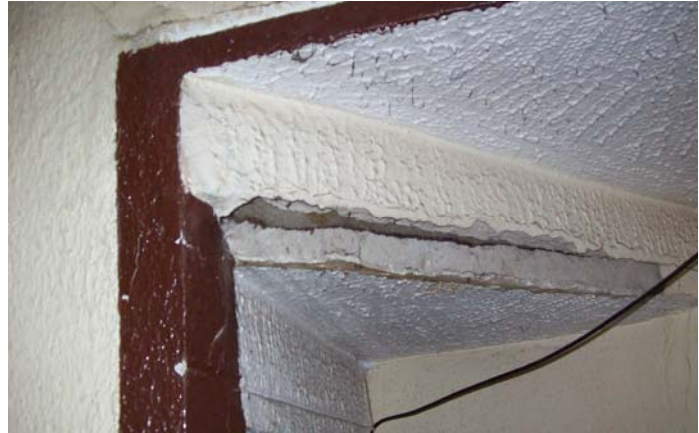
**Foto No. 19** Fisuras en zonas de escaleras y desprendimientos.

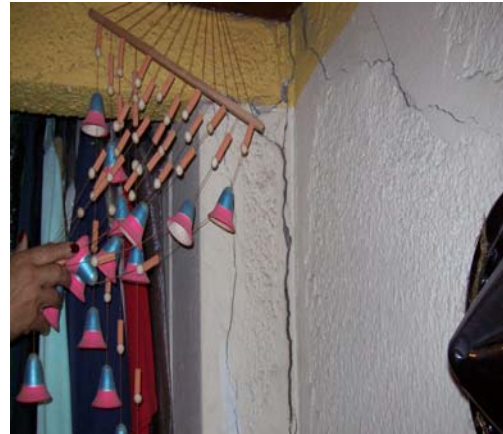
**Foto No. 21** Fisuras en muros interiores, cerca de elementos estructurales.
