Geología, Ingeniería y Desarrollo Sostenible

CONSULTORÍA PARA LA CARACTERIZACIÓN DE PROCESOS GEOMORFOLÓGICOS ALUVIALES EN LAS LOCALIDADES DE BOSA, TUNJUELITO Y KENNEDY CON MIRAS A ACTUALIZAR LOS PLANOS NORMATIVOS 3 Y 5

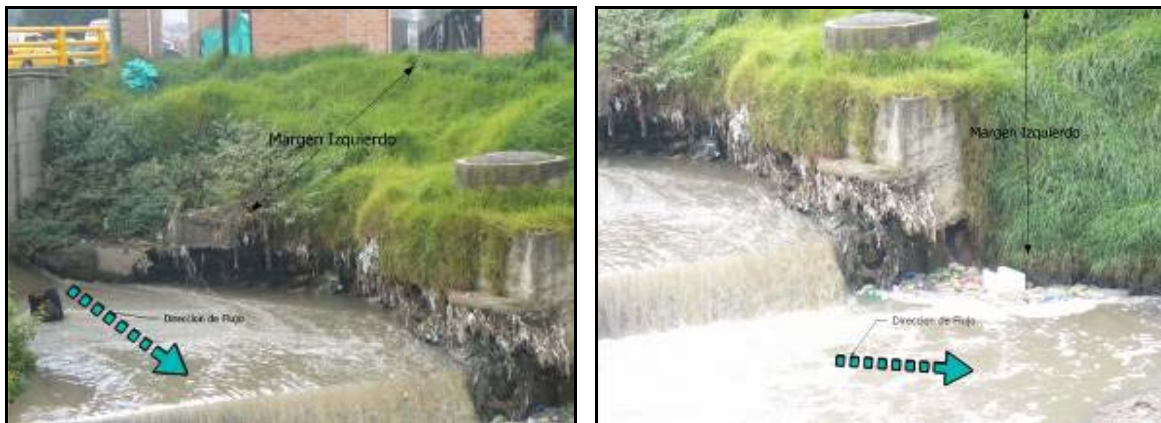
Caracterización: Una vez las aguas de la Quebrada Chiguaza salen del Box Coulvert en concreto, generan sobre la margen izquierda la socavación lateral sobre la base en concreto del pozo de inspección, hasta encontrar un dissipador en escalón (Ver Fotografía No. 1 y 2).

Fotografías No. 1 y 2. Acción de socavación lateral sobre la margen izquierda de la Quebrada Chiguaza

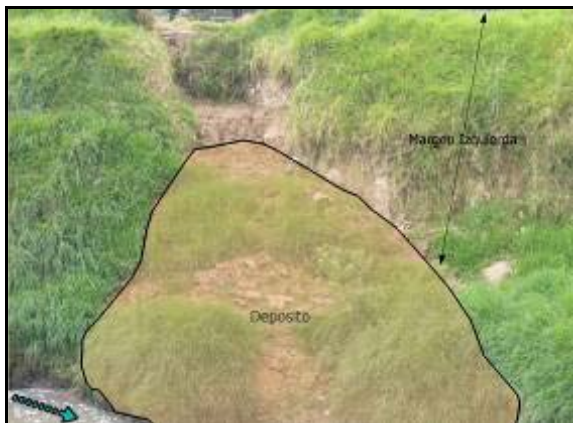
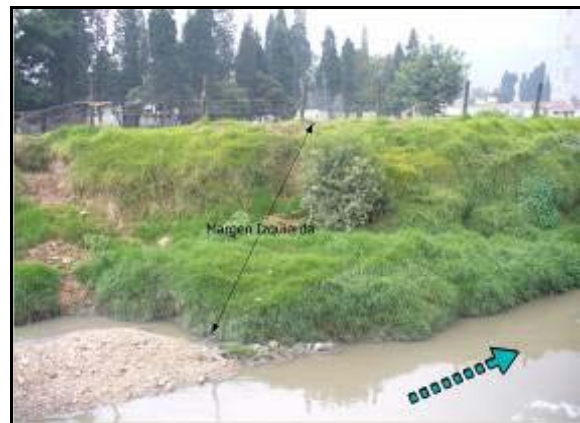
En dirección aguas abajo del punto antes descrito y sobre la margen izquierda se observa un talud cuasi vertical de dos (2) metros de altura aproximadamente, constituido de tope a base por material de relleno, en donde se presenta la caída de material (Ver Fotografías No. 3 y 4).

Fotografías No. 3 y 4. Caída de material sobre la margen izquierda de la Quebrada Chiguaza

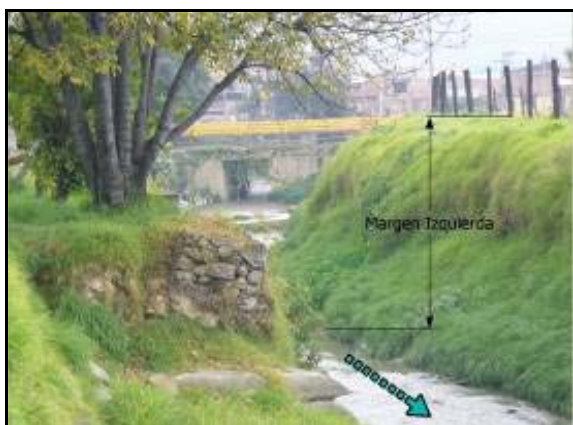
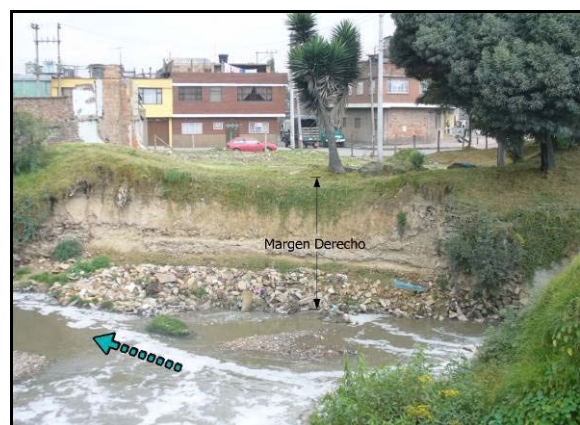
Sobre la margen derecha de la Quebrada Chiguaza, existe una inclinación de gavión, causada por acción conjunta de apalancamiento del árbol y la acción de socavación lateral de la corriente, donde además se observa una acumulación de bloques por excavación antrópica sobre relleno (Ver Figura 5 y 6).

Fotografías No. 5 y 6. Inclinación del muro en gavión y excavación antrópica sobre la margen derecha

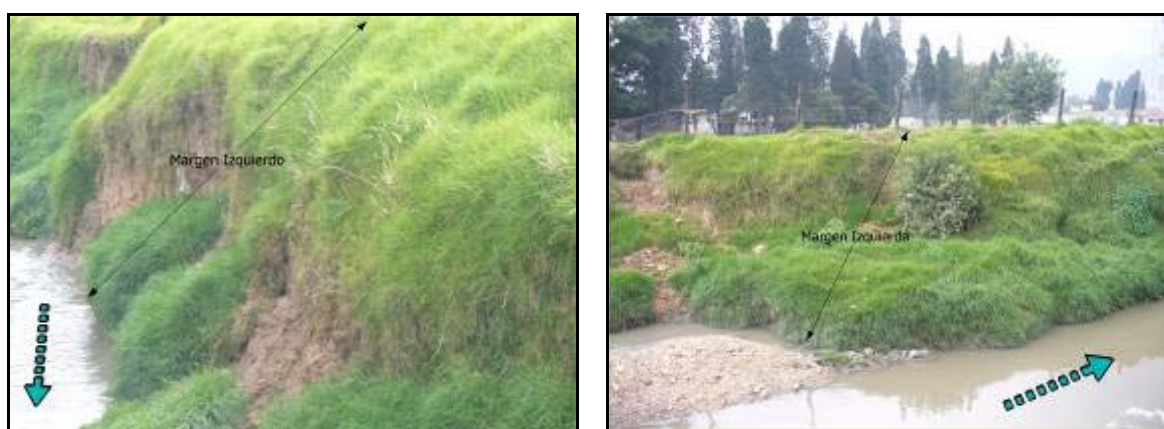
Caracterización: Sobre la margen izquierda de la quebrada Chiguaza se encuentra un talud de aproximadamente seis (6.0) metros de altura y diez (10) metros de longitud, constituido de tope a base por material de relleno. El cual fue afectado por un deslizamiento rotacional de carácter local, hoy por hoy estabilizado, que generó un escarpe de aproximadamente tres (3.0) metros de altura (**Ver Fotografías No 7 y 8**).

Fotografías No. 7 y 8. Variedad de procesos denudativos margen izquierda de la Quebrada Chiguaza

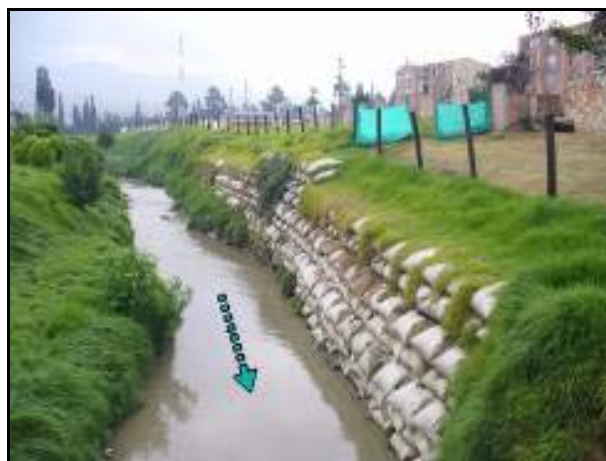
Caracterización: En dirección aguas arriba y sobre la margen izquierda del sitio de cruce del puente peatonal sobre la quebrada Chiguaza se encuentra construida una obra de protección en bolsacreto de aproximadamente 4.0 metros de altura y hacia la parte inferior de la misma una placa en concreto. Dicha estructura actualmente está siendo socavada lateralmente en la base (**Ver Fotografías No. 9**).

Fotografía No. 9 Obras de protección para el puente de acceso a viviendas de la Guarnición Militar

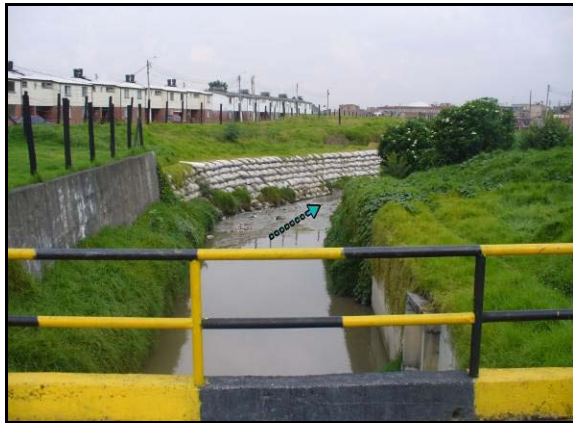
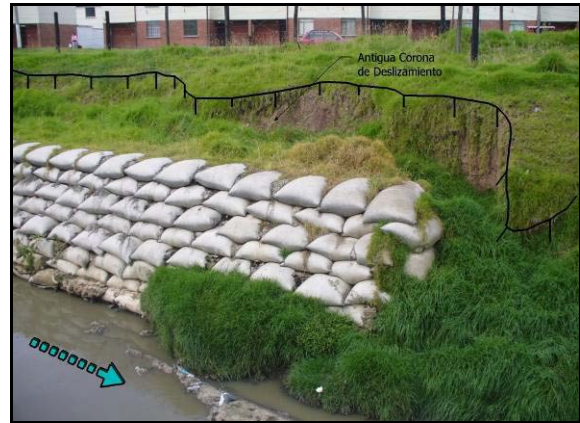
En dirección aguas abajo del puente en mención, se observan sobre cada margen, un muro en concreto de unos cuatro (4.0) metros de altura apoyados sobre una base en concreto (**Ver Fotografías 10**), aparentemente en aceptables condiciones de estabilidad. La amplitud del cauce en este sector es de unos ocho (8.0) metros aproximadamente. Asimismo, en dirección aguas debajo de este punto y sobre la margen izquierda se observa una escarpe principal de un antiguo deslizamiento de unos dos (2) metros de altura, actualmente estabilizado (**Ver Fotografía 11**).

Fotografías No. 10 y 11 Paso del puente en concreto y aguas abajo protección deslizamiento rotacional

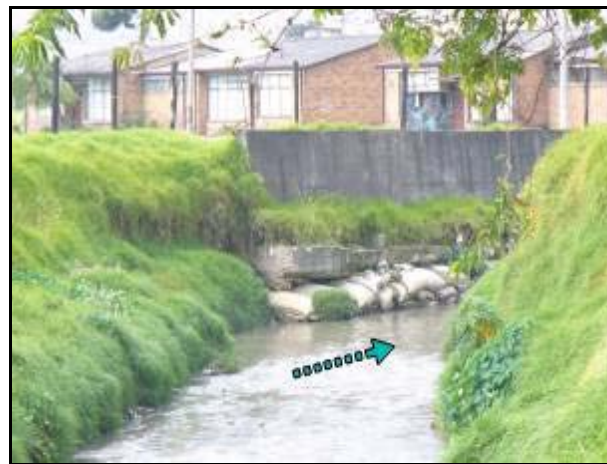
Caracterización: Antes de entrar al sector donde la quebrada Chiguaza fue canalizada, se observa sobre la margen izquierda un talud de aproximadamente siete (7.0) metros de altura, constituido por material de relleno de variable espesor y donde actualmente se observa un deslizamiento rotacional de carácter local, aparentemente en equilibrio, cuya base está siendo inestabilizada por un proceso de socavación lateral (**Ver Fotografía 12**).

Fotografía No. 12. Proceso de socavación lateral por la concentración de energía hidráulica sobre el soporte del muro en concreto

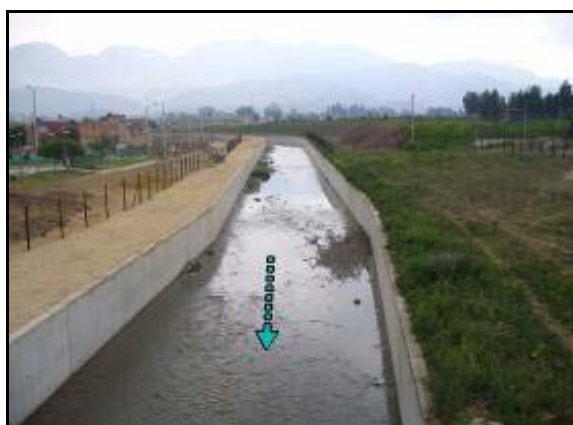
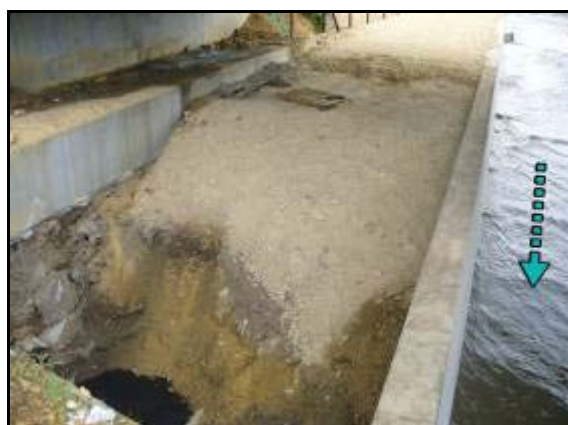
En dirección aguas arriba del sitio de cruce de la quebrada la Chiguaza sobre el puente de la Av. Del Tunjuelo, se realizó la canalización de la quebrada en mención mediante la fijación de muros en concreto de ocho (8.0) a doce (12) metros de altura aproximadamente, provistos de un sistema de lloraderos en su superficie. Obsérvense el proceso de llenado en la construcción del muro (**Ver Fotografía No. 13 y 14**).

Fotografías No. 13 y 14. Canalización de la quebrada Chiguaza y proceso constructivo

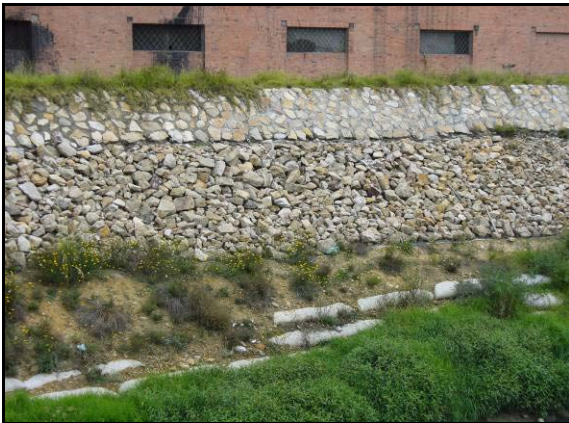
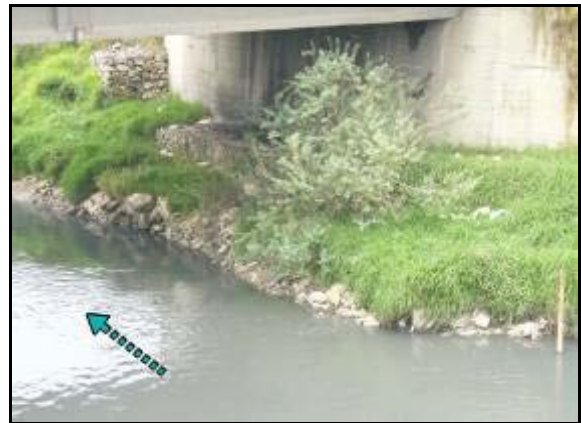
Caracterización: Desde el punto de confluencia de la Quebrada Chiguaza con el río Tunjuelito hasta el sitio de intersección con la Avenida Boyacá (sector de San Benito), se observó sobre la margen derecha el realce del jarillón hasta unos siete (7.0) metros aproximadamente (Ver Fotografía 15). Asimismo, sobre la margen derecha y justo debajo del sitio de cruce sobre el puente del río Tunjuelo con la Av. Boyacá, sobre el estribo derecho del puente se observa un muro en gavión en mal estado y una estructura en bolsacreto protegida mediante empalizada artesanal para el descargue de aguas desde la estación elevadora de San Benito (Ver Fotografía 16 y 17).

Fotografías No. 15 y 16. Realce de jarillón y pantalla en gavión en mal estado

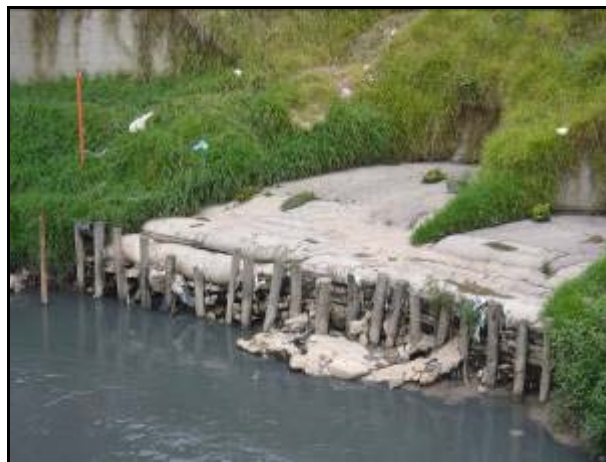
Fotografía No. 17. Bolsacreto protegido mediante empalizada artesanal

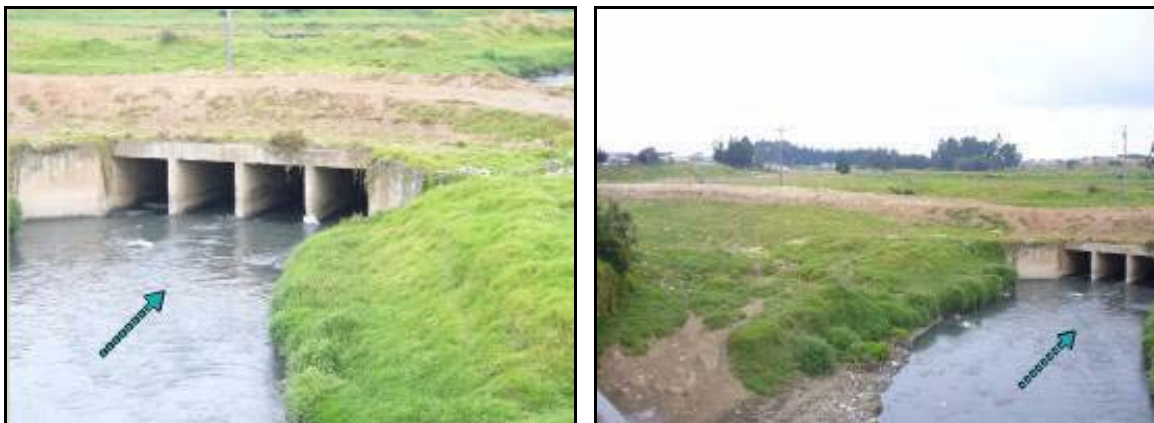
Caracterización: Una vez el río Tunjuelito intersecta y cruza la Av. Gaitán Cortés, los márgenes de la corriente en mención son de poca altura con taludes 3H:1V aproximadamente y no presentan evidencias de inestabilidad. Para el paso del río Tunjuelito en este sector se construyó un Box Couvert y sobre él un terraplén en tierra de aproximadamente un (1.0) metro para el tránsito vehicular por este sector. Sin embargo, sobre la margen izquierda se presenta evidencias de erosión laminar como consecuencia del deficiente manejo de las aguas de escorrentía superficiales del sector (Ver **Fotografías 18 y 19**). La característica principal de este sector es el explayamiento del río con un curso meandriforme.

Fotografía 18 y 19. Box Couvert en concreto con relleno en tierra para circulación de vehículos

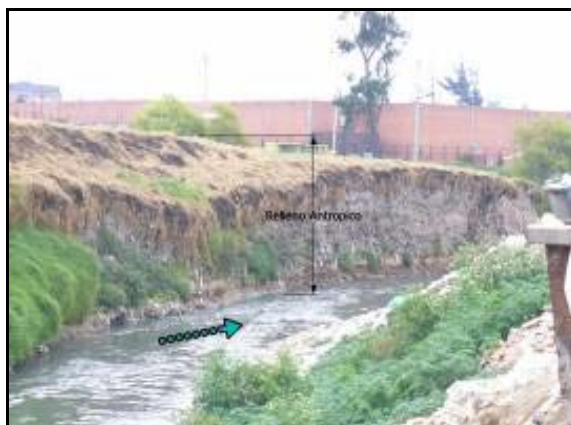
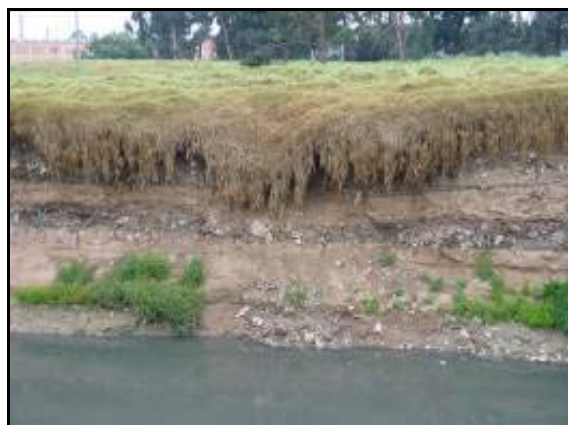
Caracterización: Se observa sobre la margen izquierda del río Tunjuelito, un talud de pendiente vertical y de aproximadamente siete (7.0) metros de altura, conformado de tope a base por una relleno antrópico. Sobre el talud en mención, se observan desprendimientos locales y aleatorios desde la cabecera del mismo (**Ver Fotografías No. 20 y 21**).

Fotografías No. 20 y 21. Talud de margen izquierdo Río Tunjuelito con recubrimiento en tierra Localidad de Kennedy

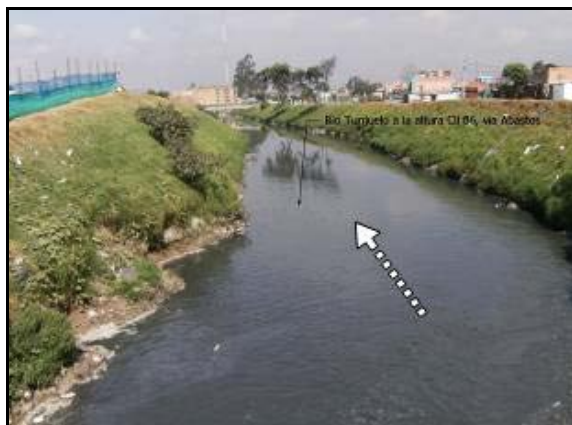
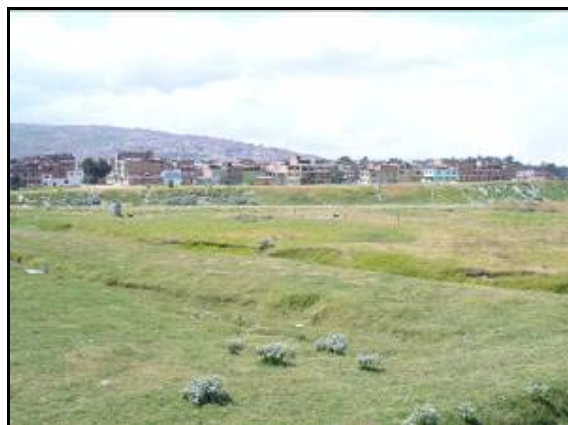
márgenes del Río Tunjuelito y una amplia vega inundable en el sector de Timiza, Localidad de Kennedy (**Ver Fotografías No. 22 y 23**).

Fotografías No. 22 y 23. Realce de jarillón en el sector de Britalia y vega inundable en el sector de Timiza de la Localidad de Kennedy

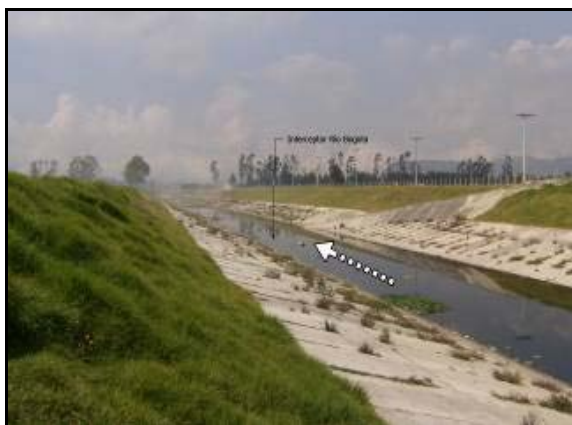
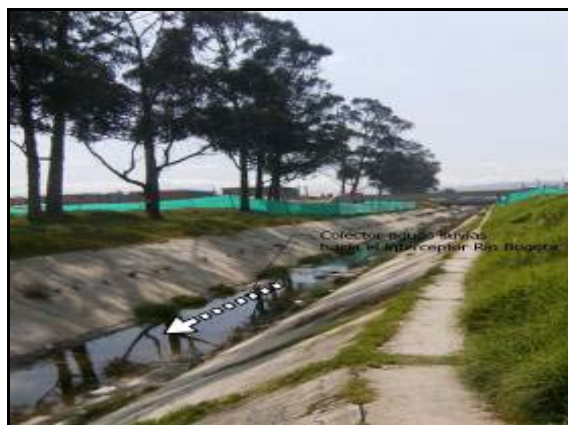
6.2.3 Localidad de Bosa. En el sector de metrovivienda y que pertenece a la Localidad de Bosa, se observó en campo, un interceptor de aguas lluvias paralelo al cauce del Río Bogotá, el cual también dispone en la margen izquierda de un jarillón con el suficiente realce a la cual llegan una gran cantidad de colectores rectilíneos de aguas lluvias, hacia el interceptor del Río Bogotá. (**Ver Fotografía 24 y 25**).

Fotografías No. 24 y 25. Interceptor paralelo al Río Bogotá y canalización drenaje rectilíneo Localidad de Bosa

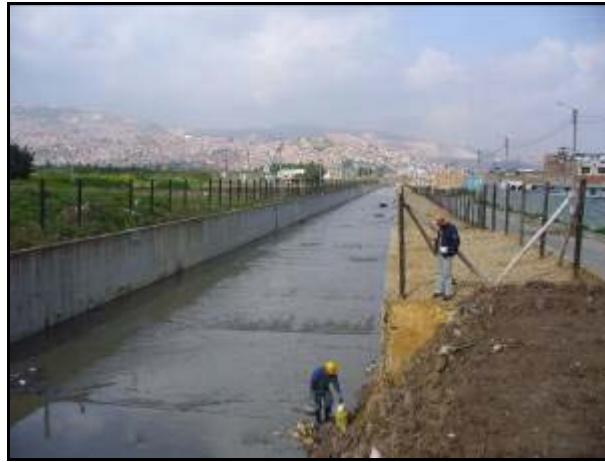
Para el caso de la quebrada Chiguaza (el principal afluente del río Tunjuelo) se adelantaron trabajos de **dragado y la canalización del cauce**, reduciendo el riesgo de inundaciones a los sectores urbanizados (**Ver Fotografía No. 26**).

Fotografía No. 26. Dragado, limpieza y canalización del corredor de la Quebrada Chiguaza

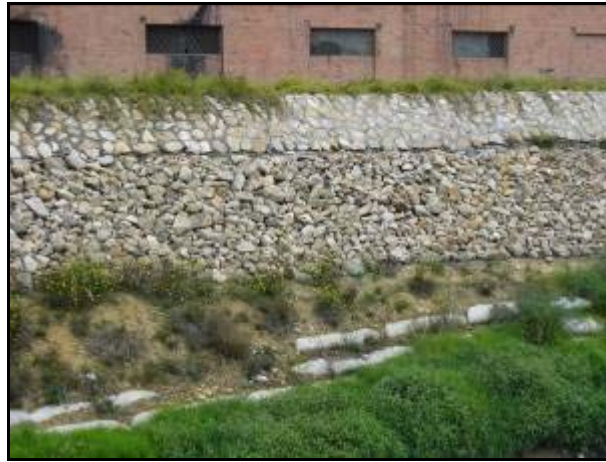
Fotografía No. 27. Realce de jarillón Heterogéneo Barrio San Benito

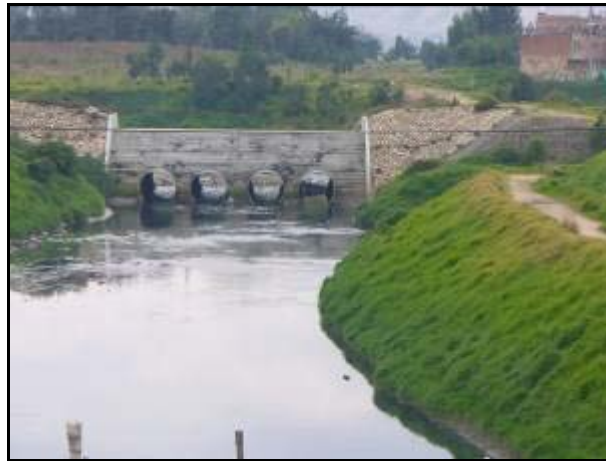
Unos metros arriba del paso de la Avenida del Tunjuelo se construyó una **estructura de restricción de caudales**, colocada a nivel del lecho del río, conformada por tubería corrugada de 2,75 metros de diámetro, un dique de cerramiento, un vertedero de excesos y los refuerzos y realces necesarios en los jarillones aguas arriba del proyecto. El sistema está dimensionado para amortiguar crecientes hasta con período de retorno de 20 años, los lagos de Pozo Azul y Santa María embalsarán las aguas hasta el nivel de rebose de la estructura³. Para crecientes de mayor período de retorno, se produciría el sobrepaso de la lámina de agua a través del vertedero (**Ver Fotografía No. 28**).

Fotografía No. 28. Estructura de restricción de caudales sobre el lecho del Río Tunjuelo

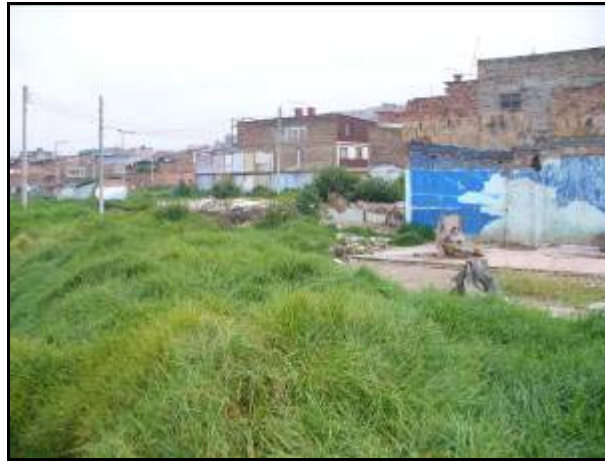
A lo largo de la margen izquierda de la quebrada Chiguaza se está en proceso de **demolición de las construcciones** aledañas al cauce a fin de recuperar la zona de ronda hidráulica. En el momento se tiene un corredor de seguridad para la protección de la quebrada (**Ver Fotografía No. 29**).

Fotografía No. 29. Recuperación ronda hidráulica Quebrada Chiguaza a la altura del barrio Abraham Lincoln

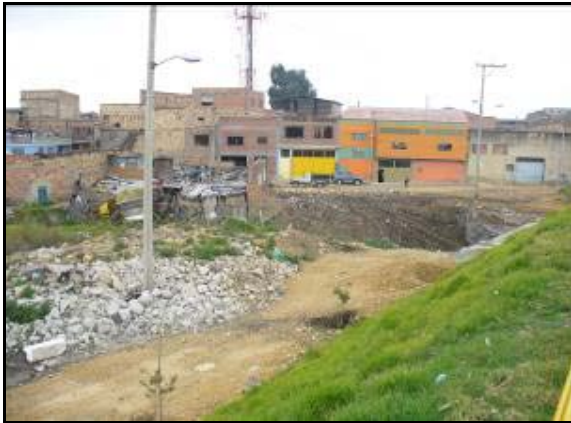
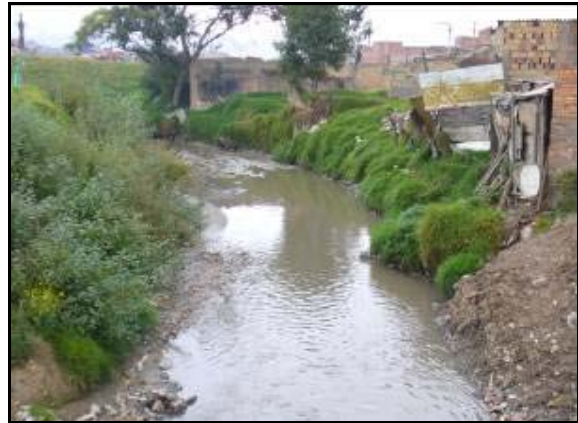
Existe una pequeña franja de terreno que va desde el paso de la quebrada Chiguaza por la Avenida del Tunjuelo hasta la convergencia de ésta con el río mismo nombre, donde fueron erradicadas antiguas areneras artesanales y la zona próxima del Barrio San Benito donde las construcciones se encuentran en proceso de demolición. Es característica de esta franja una descarga incontrolada de escombros sobre el lecho de la quebrada (**Ver Fotografías No. 30 y 31**).

Fotografías No. 30. y 31. Inadecuada disposición de escombros Barrio San Benito

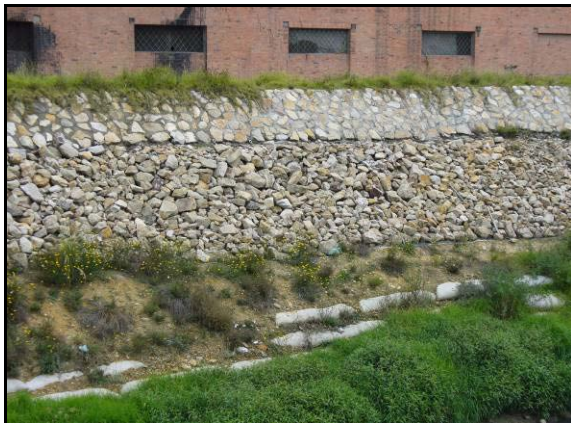
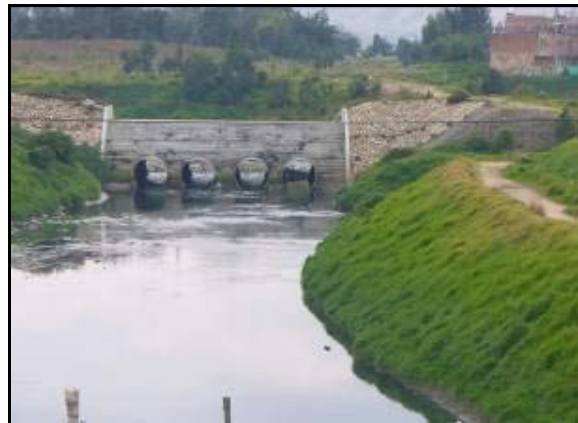
Se caracteriza por el realce del jarillón en alturas aproximadas a los siete (7.0) metros y la existencia de la estructura de restricción de caudales sobre el lecho del río Tunjuelo y disipación de energía hidráulica que ha contribuido en la protección de los habitantes del barrio San Benito del riesgo por inundación (**Ver Fotografías No. 32 y 33**).

Fotografías No. 32 y 33. Estructura de control de caudales

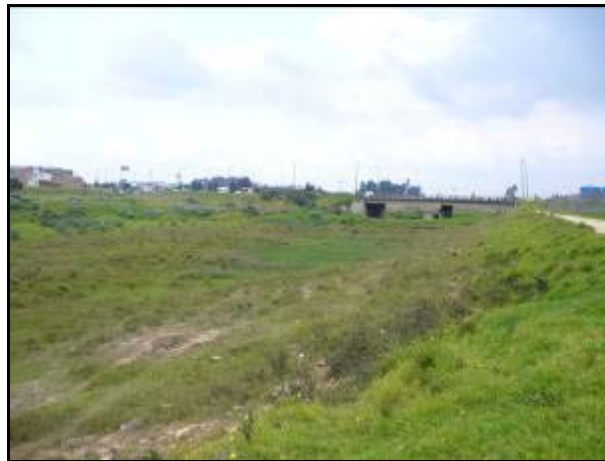
Los procesos geomorfológicos aluviales no se presentan en razón a que el río se encuentra con un proceso de intervención integral de las quebradas Chiguaza y Tunjuelo hacia los cauces altos, por lo que existe baja carga de material detrítico, baja velocidad de circulación de las corrientes y pendientes muy suaves (**Ver Fotografía No. 34**).

Fotografía No. 34. Llanura de inundación del Río Tunjuelo cerca a la Avenida Gaitán Cortés de la Localidad de Tunjuelito
