**“REALIZAR EL REDISEÑO DE LAS OBRAS DE MITIGACIÓN DE RIESGO Y
PRESTAR LA ASESORÍA DURANTE CONSTRUCCIÓN DE LAS OBRAS DE
MITIGACIÓN EN EL BARRIO BRISAS DEL VOLADOR (ZONA 2 – FASE 2)
UBICADO EN LA LOCALIDAD DE CIUDAD BOLÍVAR EN BOGOTÁ D.C. ”**

CONTRATO DE CONSULTORÍA No 554 - 2008

**VOL. 1 - INFORME FINAL
ORIGINAL**

IGRL-88-08

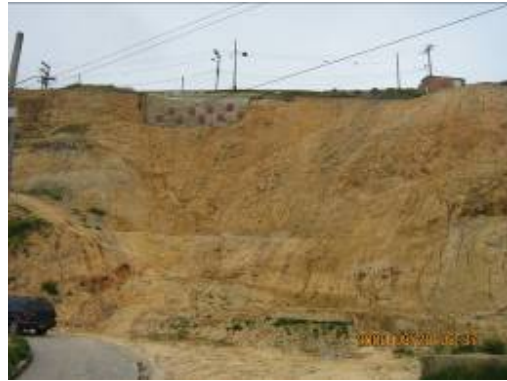
Fotografía 2. Vista del talud con la pantalla anclada y en la condición morfológica actual.

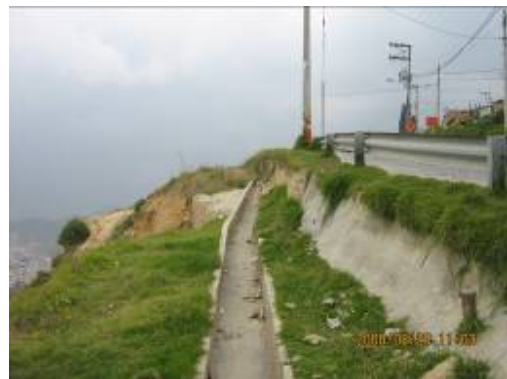
Fotografía 4. Cuneta de la parte alta construida en conjunto con la pantalla.

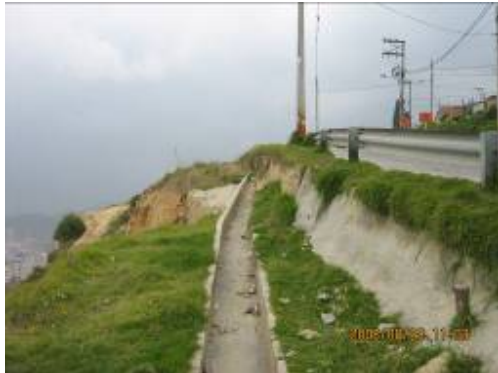
Fotografía 5. Vista del estado actual de la cuneta atrás de la corona del talud cerca de la pantalla.

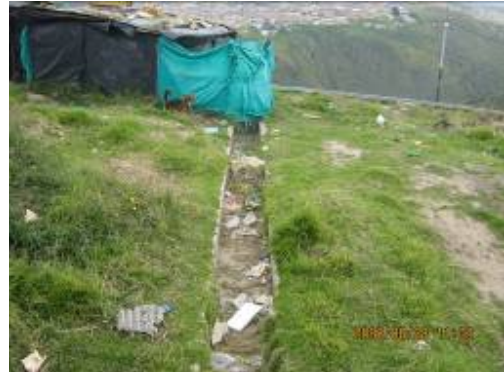
Fotografía 6. Presencia de acumulación de sedimentos y basuras dentro de la cuneta que obstruyen el libre drenaje.

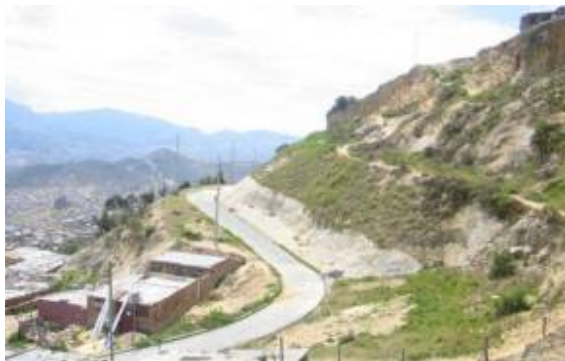
Dentro del inventario de procesos de remoción en masa efectuada para el estudio, se evidenció la presencia de un deslizamiento de tipo traslacional en la parte norte (actual sitio de estudio), en un talud afectado por actividad extractiva. Este proceso se desarrolla sobre areniscas muy alteradas y suelos residuales arenosos, con flujos de detritos asociados e involucrando las intercalaciones de lodolitas. El agente detonante definido corresponde a las fugas de aguas servidas de viviendas ubicadas en la parte alta del talud. Como resultado del estudio, se concluyó que el nivel de amenaza a futuro sería Alto en el talud norte que se encuentra actualmente fallado, en la fotografía 7 se aprecia el estado del talud en mayo de 2005.

Fotografía 7. Condición del sitio en mayo de 2005

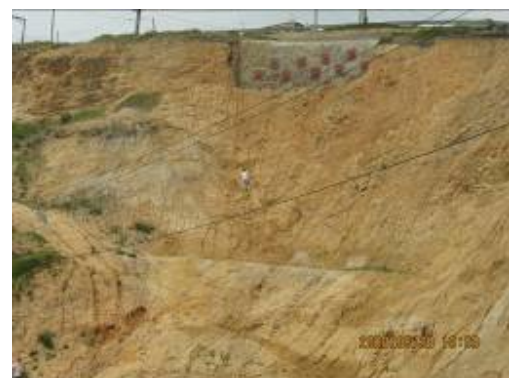
Es evidente que actualmente el material que conforma el talud (macizo rocoso muy fracturado y brecha de falla) muy alterado y susceptible de debilitamiento estructural por la acción del agua lluvia principalmente, requiere una intervención inmediata para evitar que continúen avanzando procesos morfodinámicos como erosión laminar y en surcos que corto y mediano plazo pueden desencadenar procesos de inestabilidad mayores. En la Fotografía 10 se aprecia el grado de avance de procesos de erosión por acción del agua de escorrentía.

Fotografía 10. Evidencia del avance de procesos de erosión en surcos y laminar, se alcanzan a presentar pequeñas cárcavas.

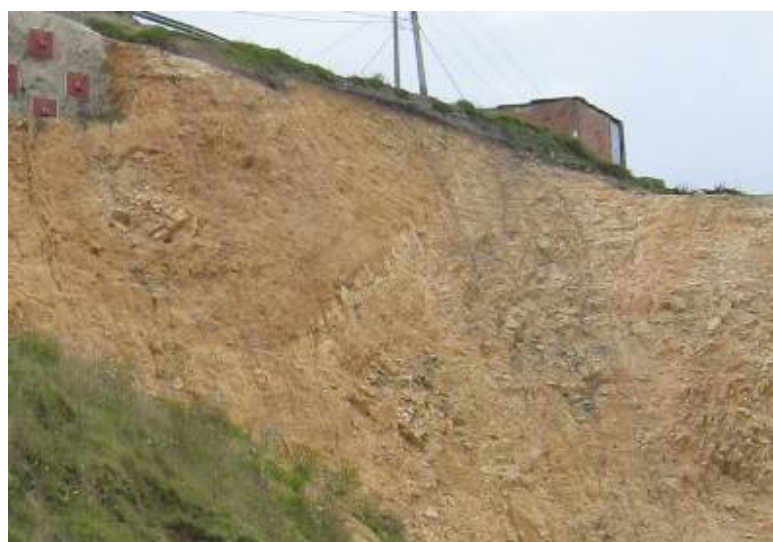
Fotografía 11 . Vista de una zona de brechamiento en el sitio de estudio, nótase la orientación caótica de los fragmentos rocosos.
