**“ESTUDIO DE RIESGOS POR FENÓMENOS DE REMOCIÓN EN MASA Y
EVALUACIÓN DE ALTERNATIVAS DE MITIGACIÓN PARA LOS BARRIOS
YOPAL (EI PEDREGAL), SAN JUAN I SECTOR, SAN JUAN II SECTOR Y SAN
JUAN III SECTOR, DE LA LOCALIDAD DE USME EN BOGOTA D.C. ”**

CONTRATO DE CONSULTORÍA No 624 – 2009º

VOL. 1 - INFORME FINAL

FEBRERO 18 DE 2010

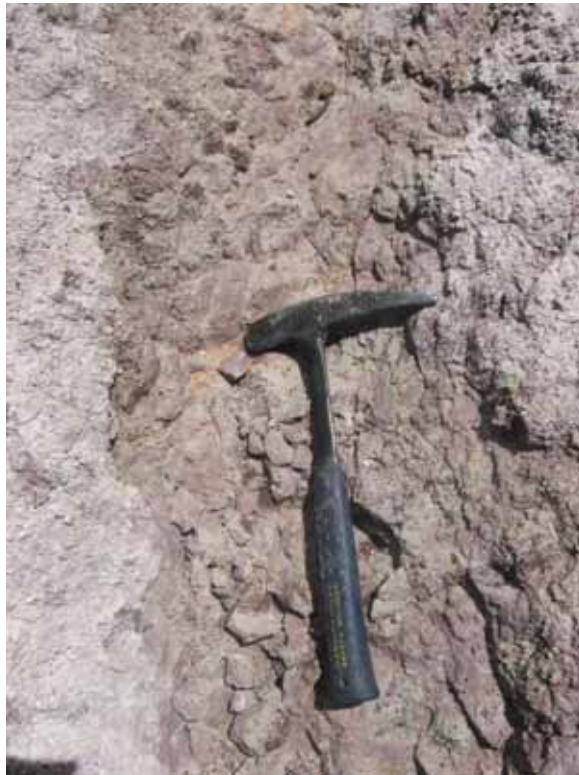
Fotografía 3-1 Arcillolita en afloramiento sobre talud vial

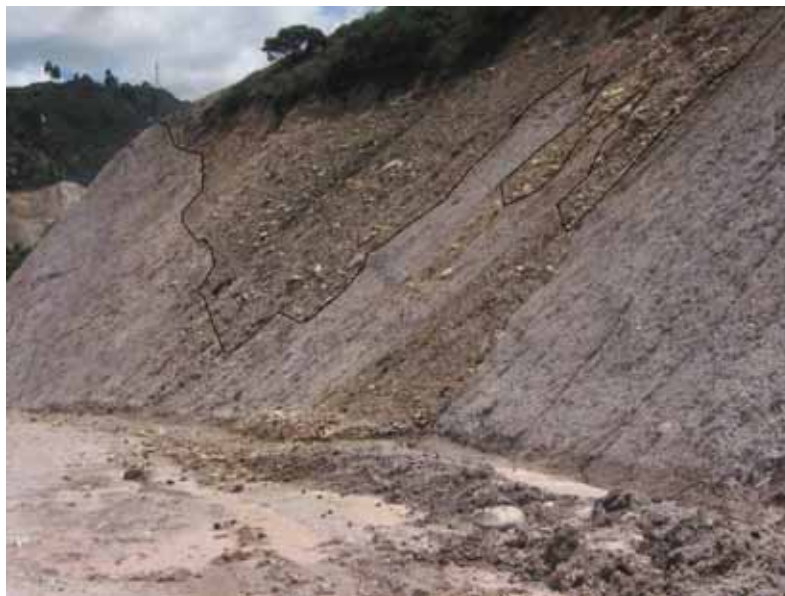
Fotografía 3-2 Afloramiento de la Formación Marichuela conformando Paleocanales dentro de la Formación Usme

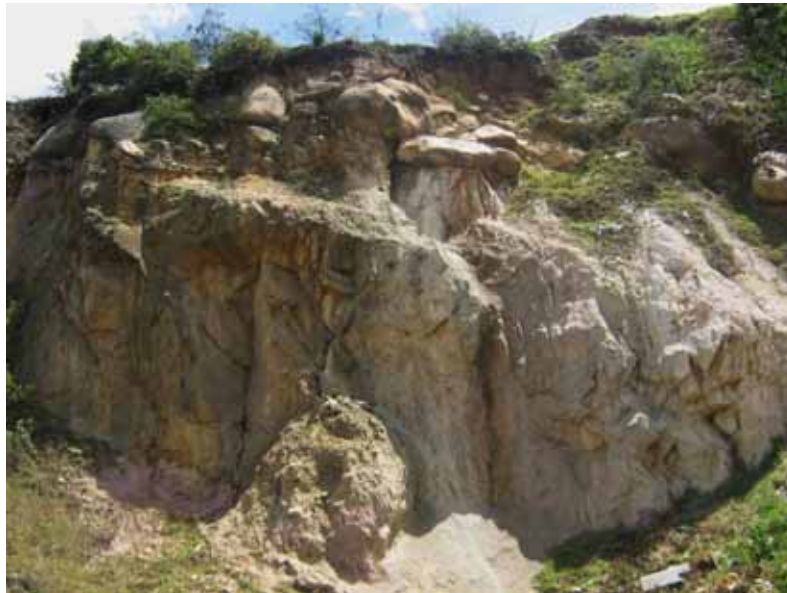
Fotografía 3-3 Afloramiento de un banco de arenisca de la Formación Usme, localizado a la base de la vertiente del cerro. Nótese en la parte superior, la presencia de bloques sub-redondeados de la Formación Marichuela

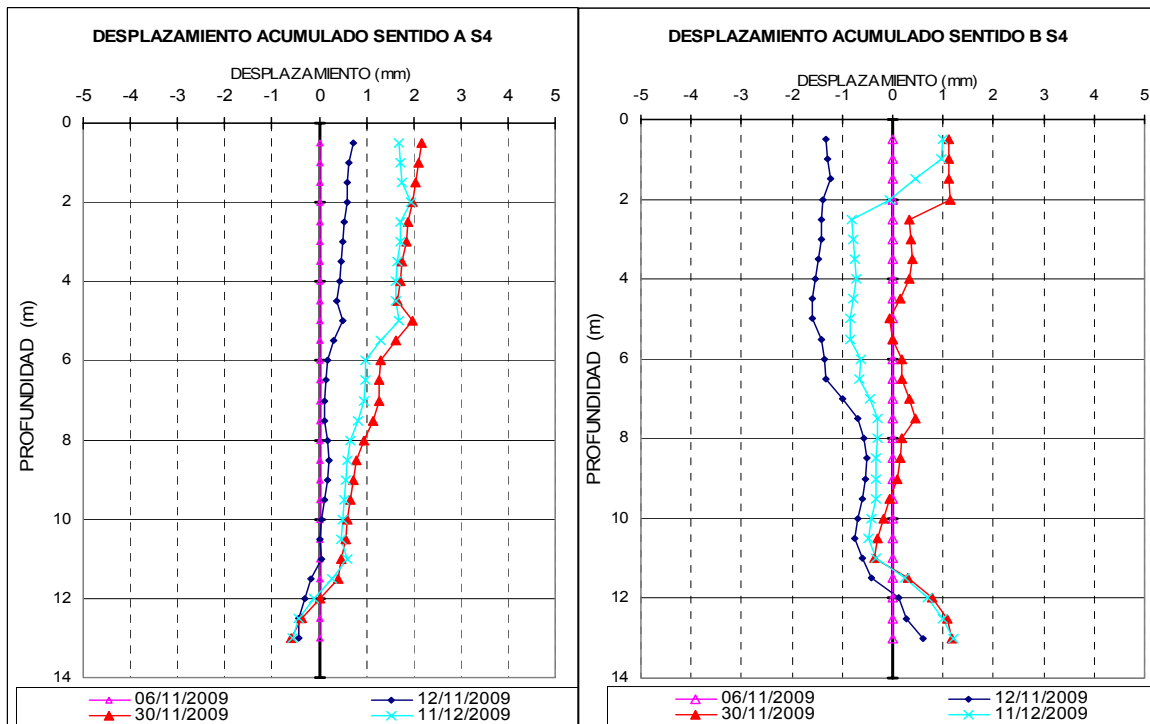
En el inclinómetro instalado en la perforación S-4, el cual se localiza hacia la parte baja de la ladera en la zona del deposito antrópico que se encuentra arriba de la vía pavimentada que permite el acceso a la ladrillera Prisma, presenta un desplazamiento acumulado en el sentido A de 2 mm (hacia la parte baja de la ladera) y de 2 mm en el sentido B (hacia el costado norte). En la figura mostrada a continuación se presentan los desplazamientos acumulados en el inclinómetro S4.

Figura 8-2 Desplazamientos horizontales acumulados referidos al 06/11/2009 inclinómetro S4

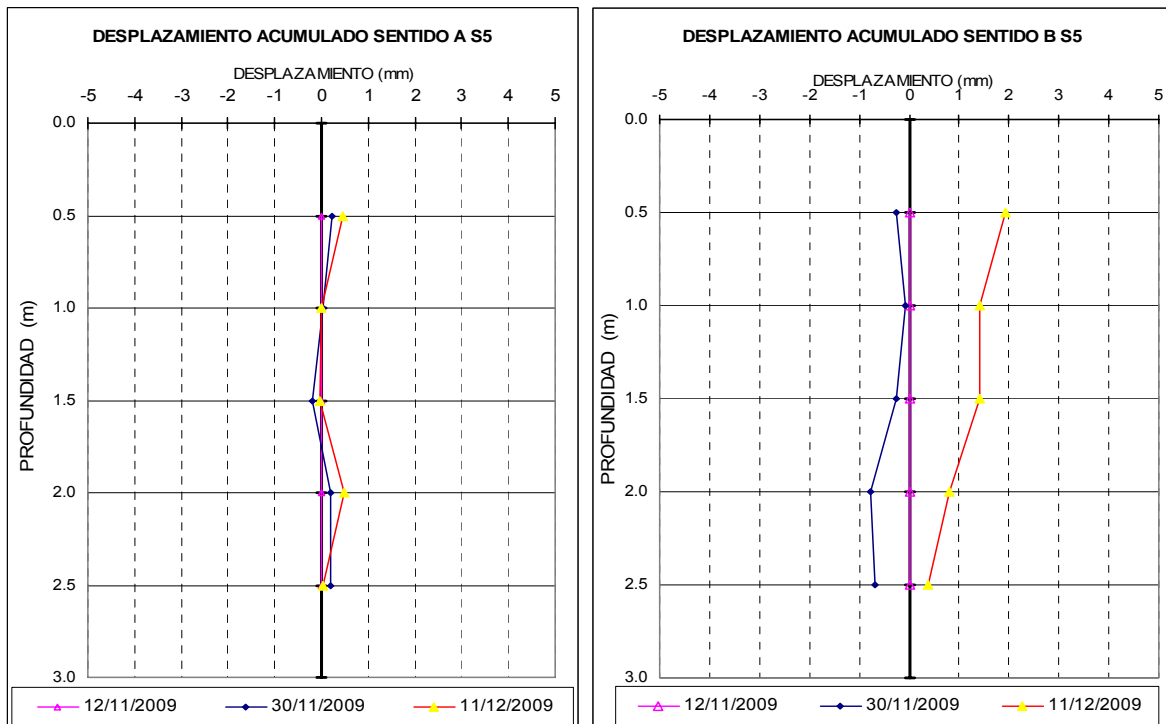
En el inclinómetro S-5 ubicado frente a la cancha de baloncesto del barrio Yopal, no se evidencia movimiento. Los valores registrados en el sentido A son inferiores a 0.5mm (hacia la parte baja) y en el sentido B se aprecia un desplazamiento acumulado de hasta 2mm (hacia el norte). Este inclinómetro permite observar movimientos superficiales del terreno. En la figura que se muestra a continuación se presenta el comportamiento de los desplazamientos acumulados en el inclinómetro S5 con la profundidad.

Figura 8-3 Desplazamientos horizontales acumulados referidos al 12/11/2009 inclinómetro S5

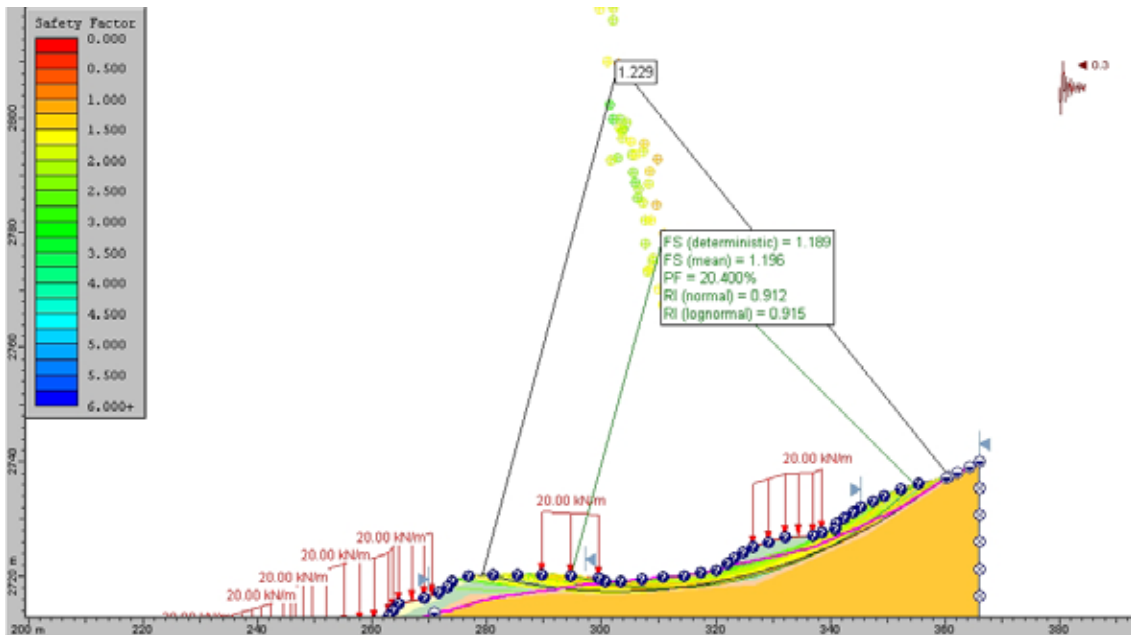
Figura 11-15 Modelo de falla sección A-A' – sector 1 con agua nivel actual y sismo

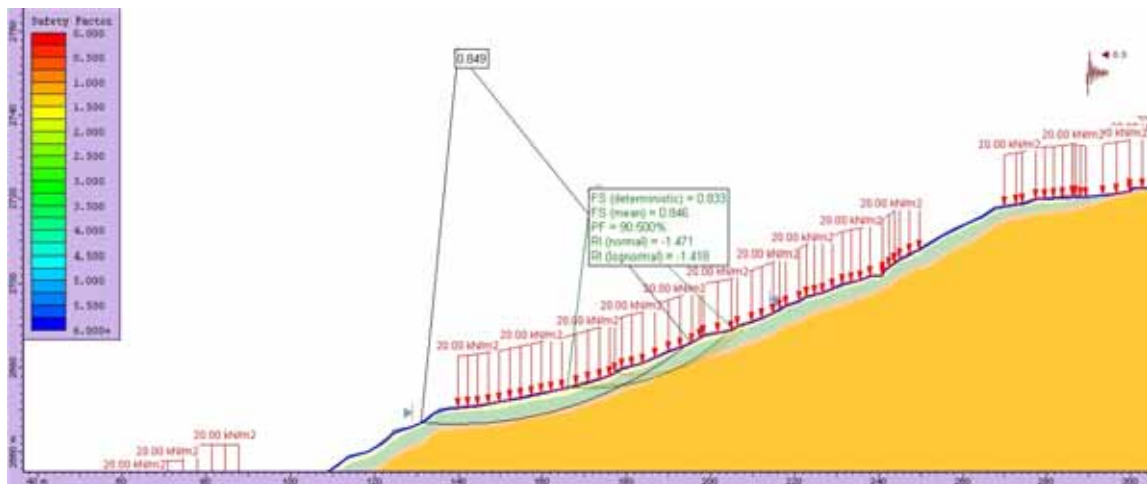
Figura 11-16 Modelo de falla sección B-B' – sector 3 con agua extrema y sismo

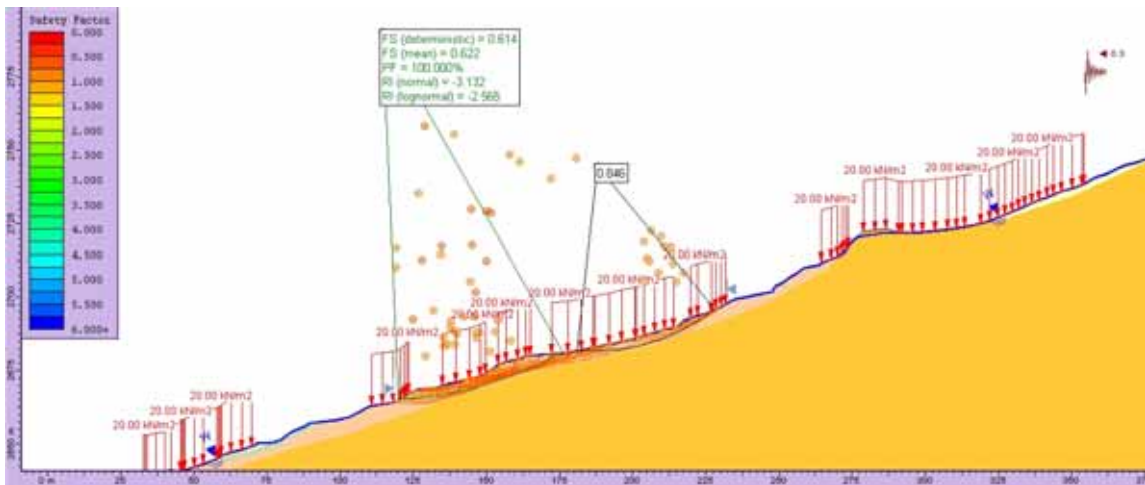
Figura 11-17 Modelo de falla sección C-C' – sector 2 y 3 con agua extrema y sismo

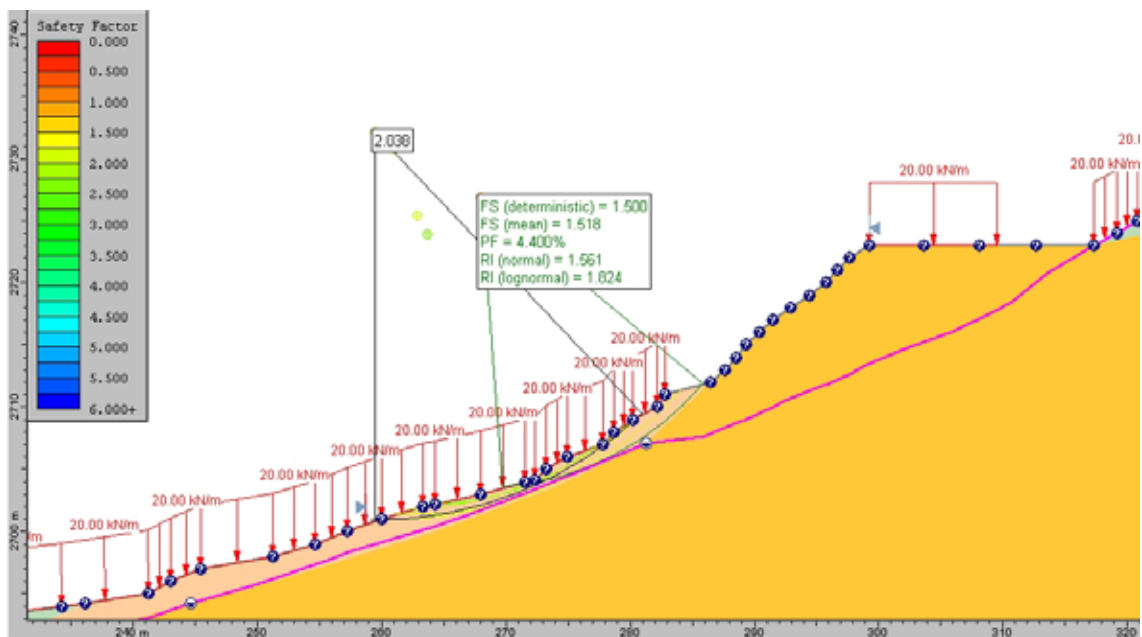
Figura 11-18 Modelo de falla sección D-D' – sector 2 y 3 condiciones geotécnicas altas y agua actual sin sismo

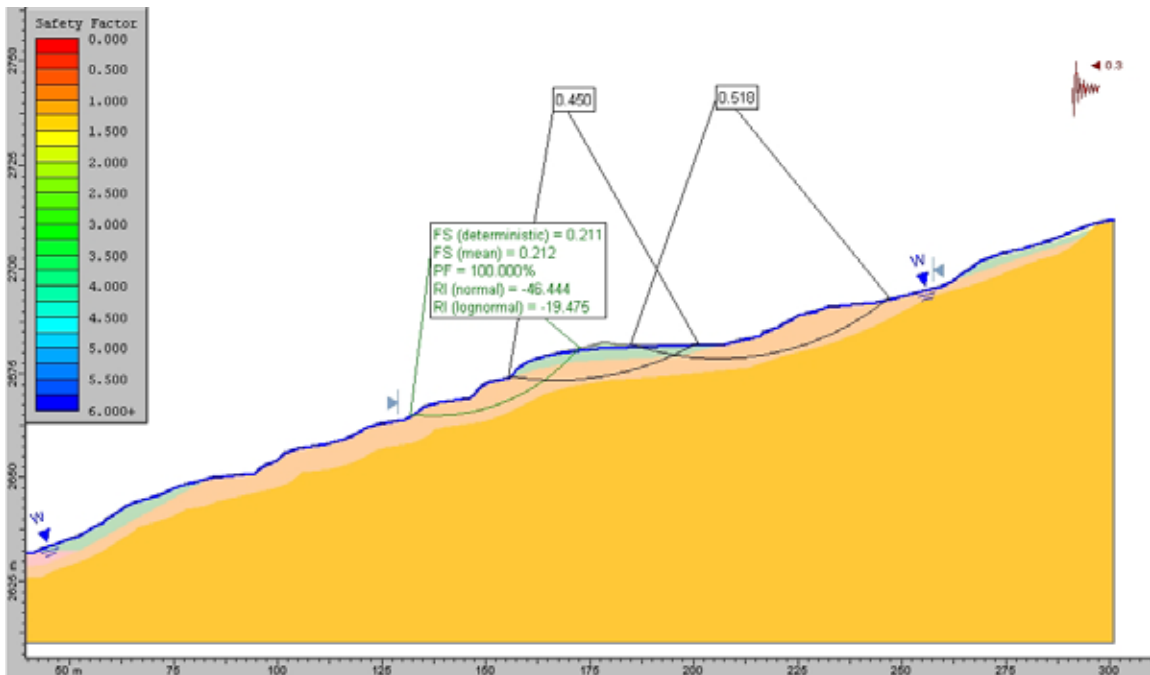
Figura 11-19 Modelo de falla sección E sector 3 – agua extrema y sismo

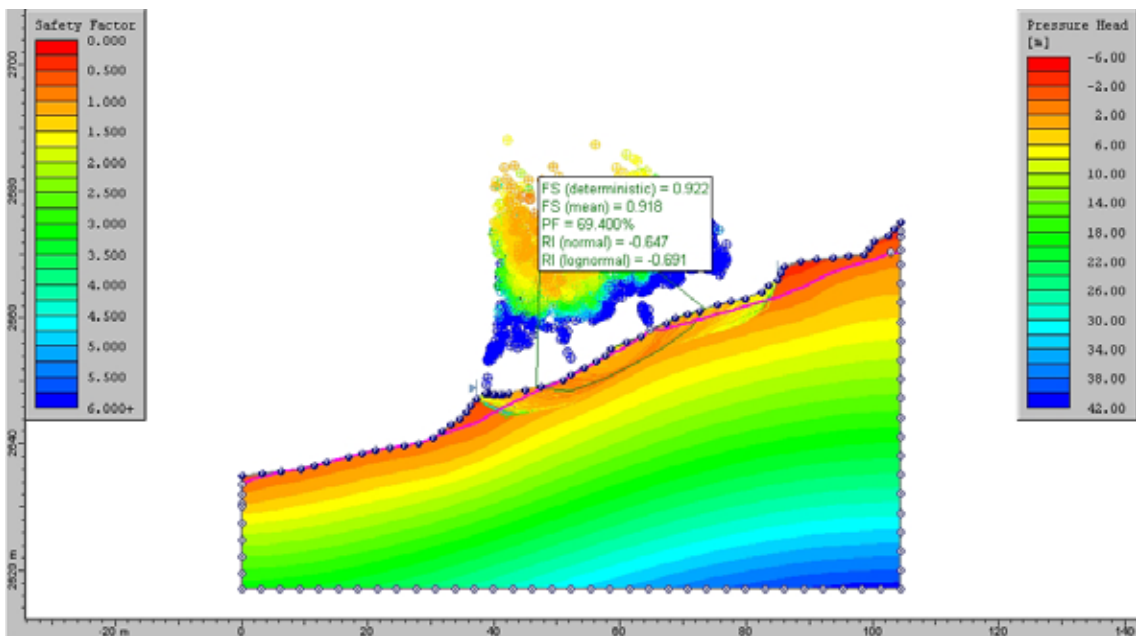
Figura 11-20 Modelo de falla traslacional sección F-F' – agua actual

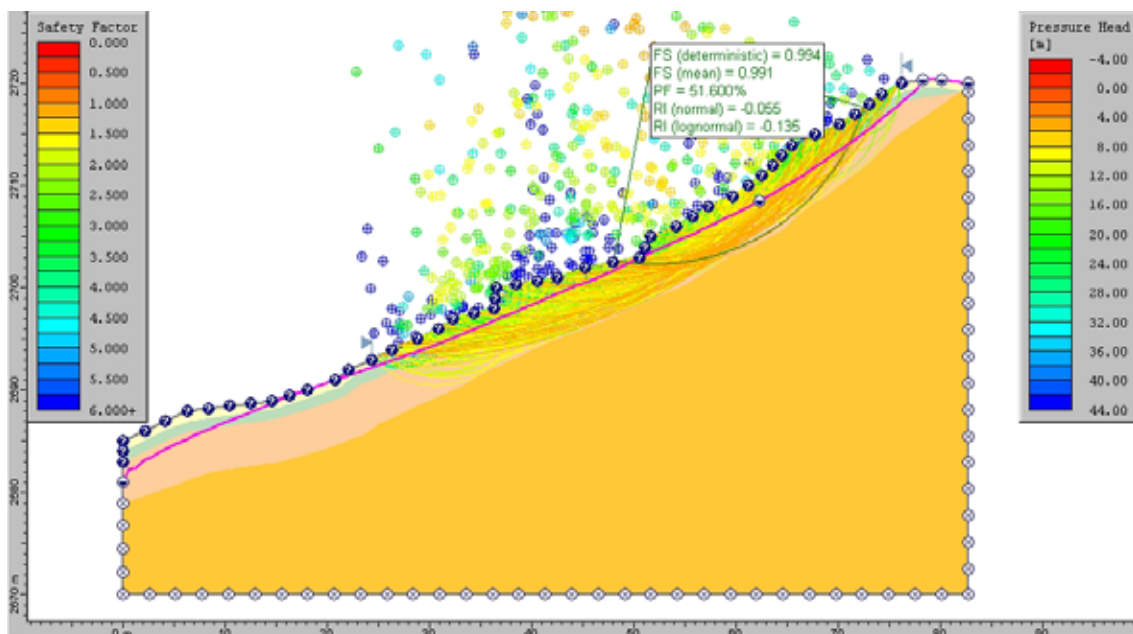
Figura 11-21 Modelo de falla Sección G-G' agua actual

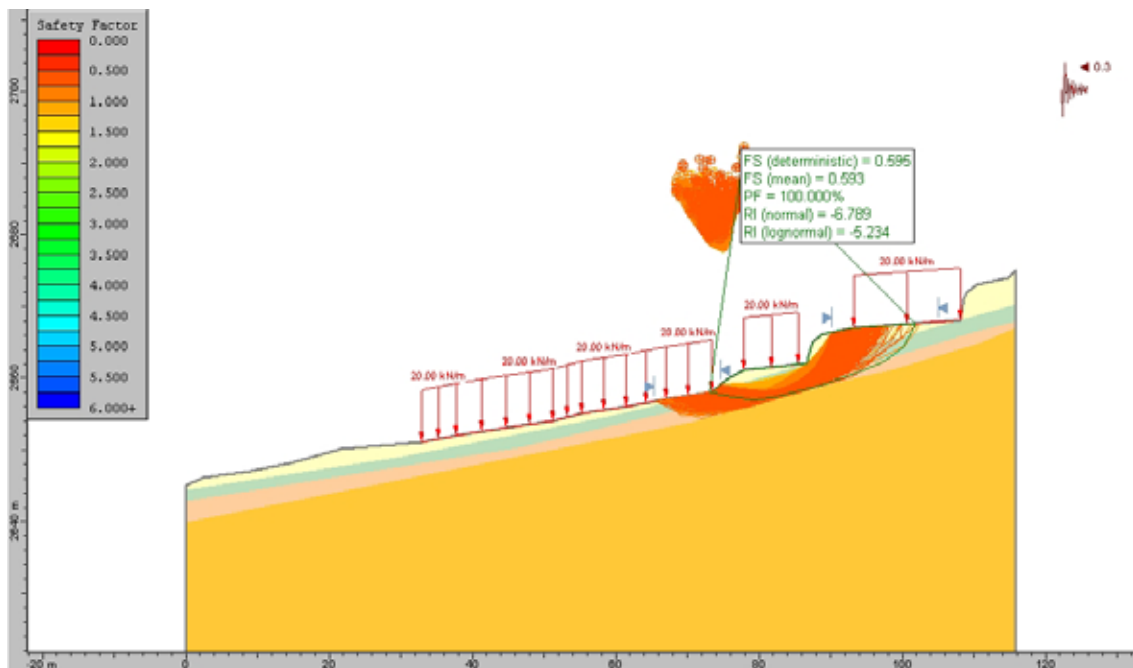
Figura 11-22 Sección H-H' agua actual con sismo

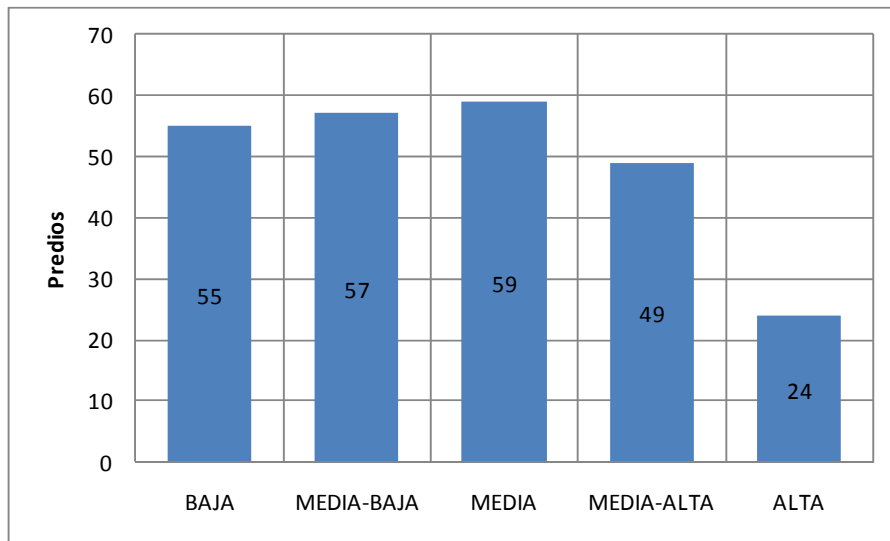
Figura 12-2 Índice de daño actual
