**MONITOREO GEOTECNICO ESPECIALIZADO EN EL SECTOR ALTOS DE LA
ESTANCIA DE LA LOCALIDAD DE CIUDAD BOLIVAR, EN BOGOTÁ D.C.**

CONTRATO DE CONSULTORÍA No 755 - 2009

VOL. 1 - INFORME PARCIAL 1

MARZO 6 DE 2010

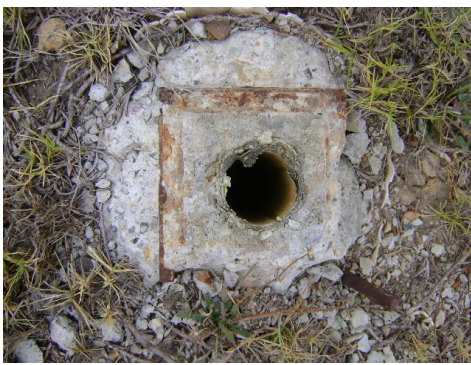
Fotografía 1-2. Inclinómetro encontrado durante la visita de inspección en el sector del Espino. **Fotografía 1.3.** Tiltmeter electrónico instalado por JICA.

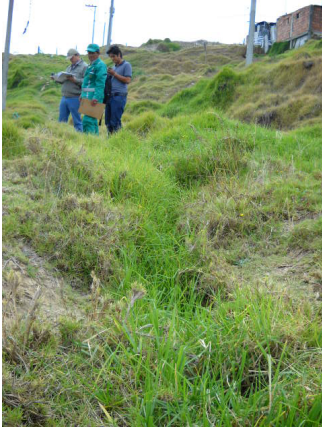
Fotografía 1.4. Vista general de las grietas identificadas en la zona de la Carbonera.

- De acuerdo a la inspección visual de la zona se observa que en el sector de la Carbonera las grietas han avanzado respecto a la localización del escarpe principal, donde se proyectó la construcción de pantallas de concreto reforzado con anclajes. Este factor podría obligar a la relocalización de las obras de contención o la implementación de medidas adicionales.

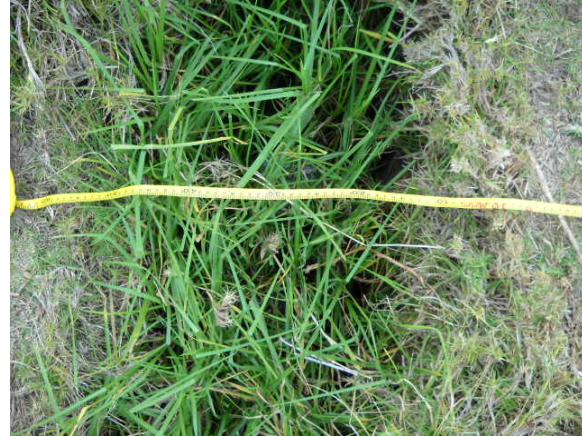
Fotografía 1.5. Vista detallada de la grieta localizada en la parte superior de la Carbonera.

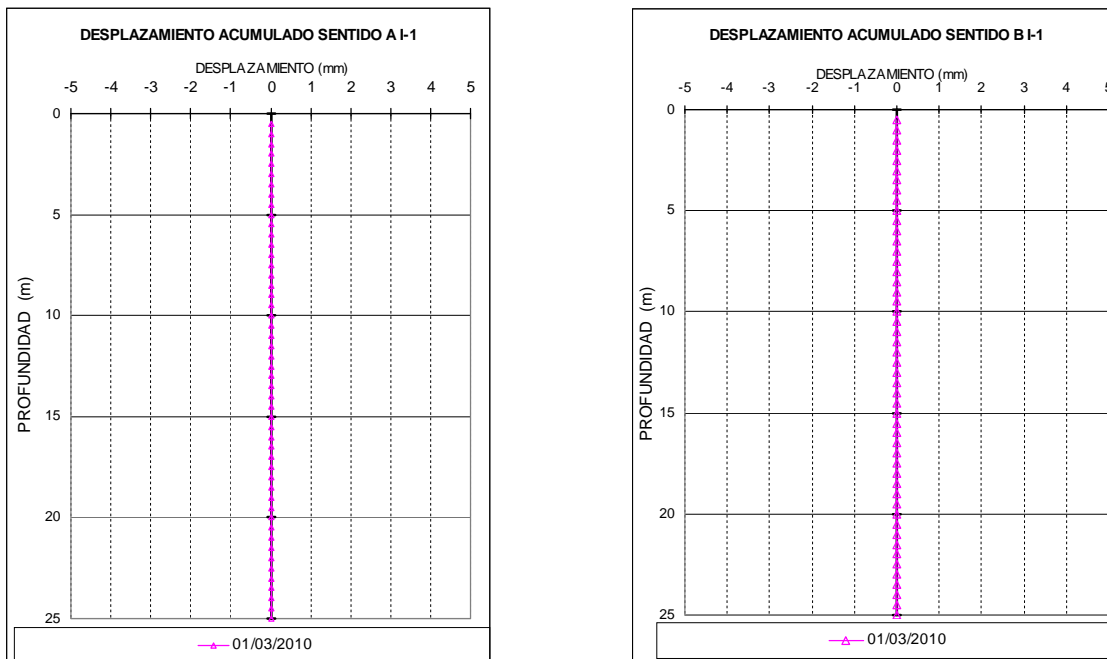
Figura 6-1 Desplazamiento acumulado Inclinómetro IN-1

Los desplazamientos en profundidad en la zona de retrogresión del movimiento principal evidenciados en los inclinómetros 2, 4 y 5 nos muestran una tendencia a la ruptura (superficie de falla) en el inicio del estrato de arcillolitas compactas, cercano a los 20 m de profundidad, desplazándose el bloque superior sobre el inferior.

En ausencia de registros históricos y de instrumentación útil en la zona, se instalo un primer inclinómetro (I-1) localizado en la Cr 75 M con Cl 69b sur, exactamente frente a la vivienda con placa 68b-79. Las coordenadas norte-este de este inclinómetro, obtenidas con el GPS, corresponden a 98030N, 88992E. Teniendo en cuenta que la presente campaña corresponde a la campaña inicial, se tomara esta lectura como la lectura de referencia. La Figura 6-11 muestra el registro normalizado del inclinómetro # 1 para la primera campaña.
