**ZONIFICACIÓN GEOTÉCNICA  
DEL BARRIO SAN RAFAEL.  
LOCALIDAD DE CIUDAD BOLIVAR.  
(SANTAFÉ DE BOGOTÁ).**

*Mayo 1998*

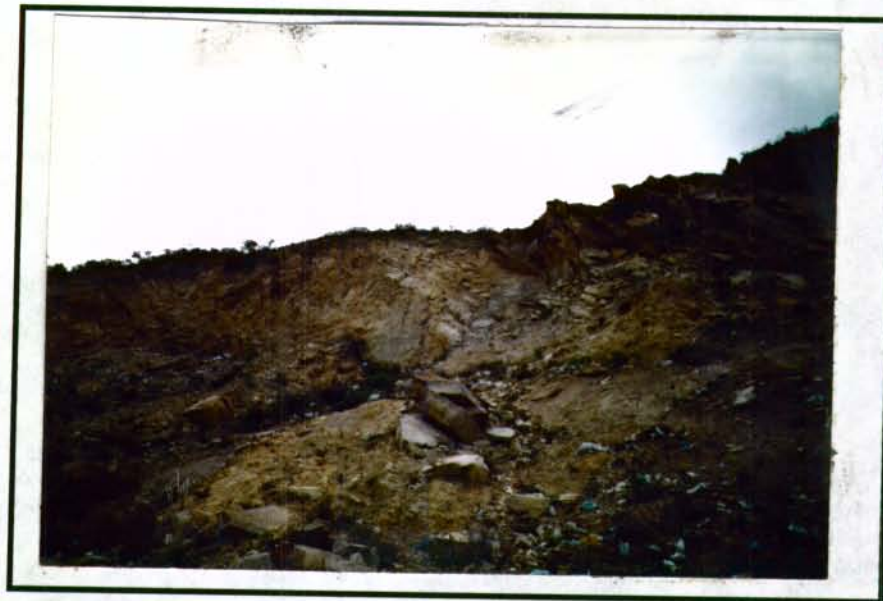
**FOTO 5. DEPÓSITOS DE TALUS EN LA PARTE INFERIOR. EN LA PARTE SUPERIOR NÓTESE EL PROCESO QUE OCURRE EN EL ESCARPE PARALELO A LA MANZANA K: SE OBSERVAN PEQUEÑAS MASAS EN VOLADIZO, CUÑAS Y FALLAS PLANARES EN LA PARTE SUPERIOR Y LA CAÍDA DE BLOQUES Y DETRITOS.**

Puntualmente se presentan zonas de caída de bloques y detritos en el escarpe paralelo a la manzana K que afectan algunas de las viviendas situadas en "el hueco" (antigua cantera Santa Rita), al sur del predio. Estos procesos no son de gran magnitud, de acuerdo con la fotointerpretación. La casa de la parte baja más cercana al talud se encuentra allí al menos desde 1984 y a pesar de estar ubicada en la zona donde el escarpe arenoso se presenta más fracturado y meteorizado (Foto 13), el contraste entre lo observado en el terreno y el registro histórico de fotografías aéreas desde 1954 hasta la fecha evidencia que el retroceso de la corona del escarpe es un proceso morfodinámico muy lento, especialmente en los sitios donde no aflora la unidad arcillosa basal.

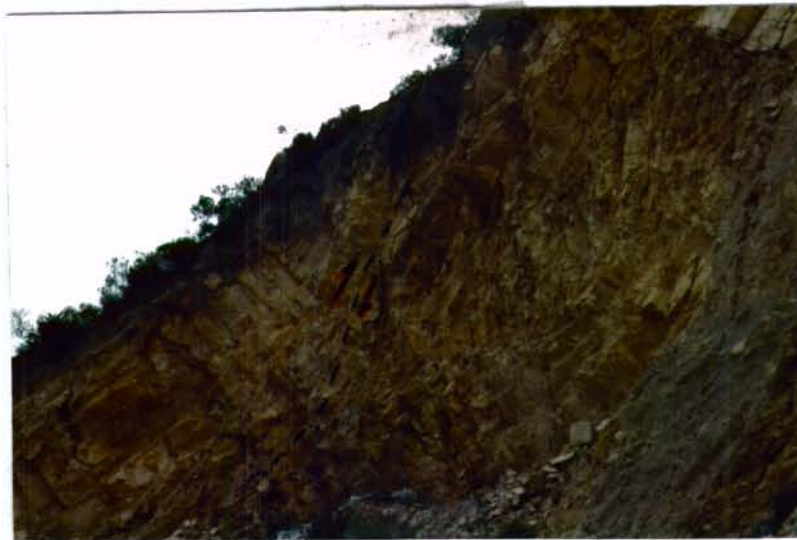
También se observan fallas menores, como la ubicada en el eje del anticlinal y que fractura el material rocoso disminuyendo sus características geomecánicas. (Foto 8).

**FOTO 8. ZONA CORRESPONDIENTE AL EJE FALLADO DEL ANTICLINAL DE SAN RAFAEL. ESTA FALLA ES DE CABALGAMIENTO Y DISMINUYE LAS PROPIEDADES GEOMECÁNICAS DE LA ARENISCA, POR EL FRACTURAMIENTO A QUE ES SOMETIDO EL MATERIAL ROCOSO. ESTA ZONA FALLADA SE HALLA POR FUERA DEL ÁREA QUE INFLUENCIA LA MANZANA K O CUALQUIER OTRA ZONA URBANIZABLE DEL BARRIO SAN RAFAEL (ZONA V).**

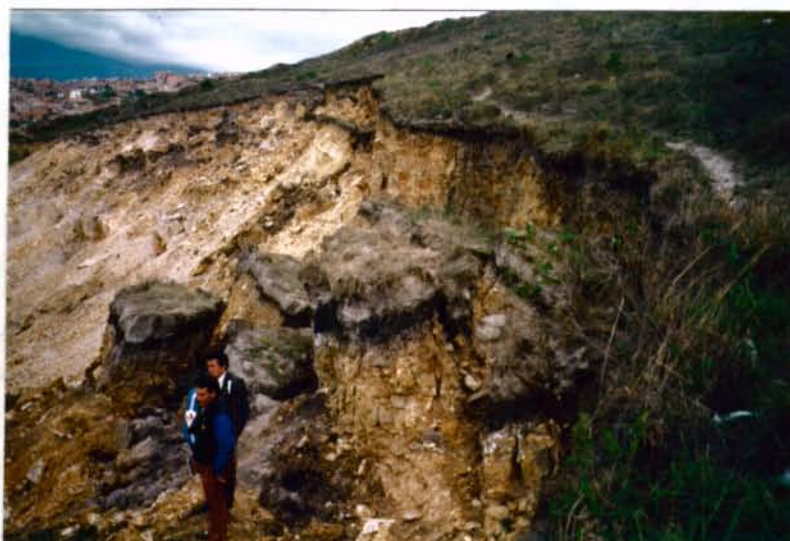
El movimiento se debe a la inestabilidad inducida por la explotación antitécnica en la pata del talud, con la consecuente pérdida de soporte de la masa de suelo que se desliza, y es favorecido por la concentración de aguas de infiltración en la interfase suelo arcilloso - roca y la relación entre la pendiente del terreno y la inclinación y orientación de los estratos de arenisca. La roca corresponde a areniscas cuarzosas y el suelo arcilloso, a pesar de su baja permeabilidad se encuentra altamente agrietado, situación que es aprovechada por las aguas para su infiltración.

FOTO 11. ZONA DE INESTABILIDAD POR REMOCIÓN EN MASA (DESLIZAMIENTO) SITUADA FUERA DEL BARRIO SAN RAFAEL. ESTA ZONA FALLÓ EN MAYO DE 1998, COMO MOVIMIENTO DE TIPO RETROGRESIVO. NÓTESE EL ESPESOR DEL SUELO INESTABILIZADO (CERCA A 2,5 METROS). EL MOVIMIENTO SE VE FAVORECIDO POR EL BUZAMIENTO DE LA ROCA SUBYACENTE, QUE COINCIDE CON LA PENDIENTE TOPOGRÁFICA (ZONA IVB).

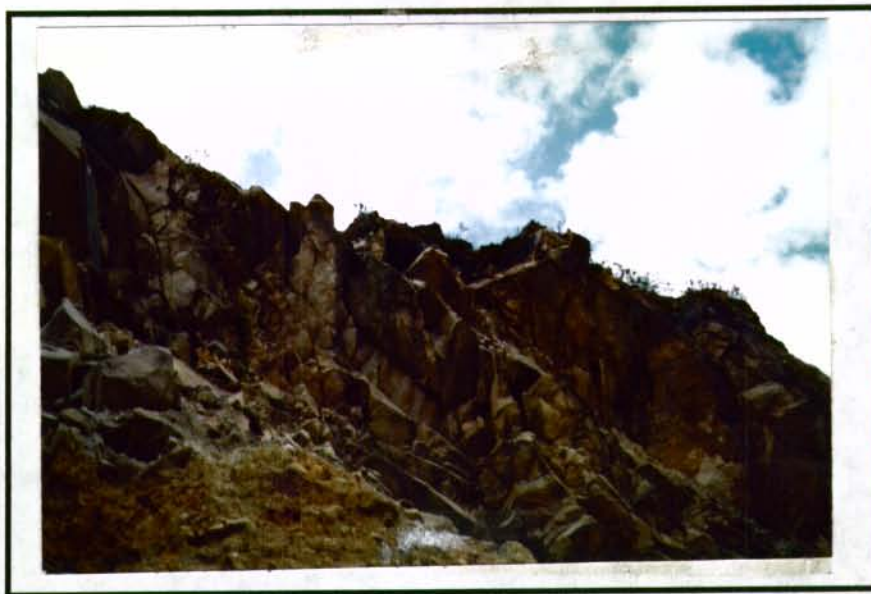
La ocurrencia de fenómenos de caída de bloques y detritos está controlada por el alto grado de fracturamiento que exhibe la roca en varios puntos del escarpe y que da lugar a la formación de fallas por volteo, planares y de cuña (Foto 12). Sin embargo, este fenómeno no se presenta de manera extensiva, sino más bien es de carácter puntual. Prueba de ello, es la escasa acumulación de depósitos de talus en la pata del escarpe.

**FOTO 12.** VOLADIZOS Y CUÑAS PRESENTES EN EL ESCARPE CORRESPONDIENTE A LA ZONA GEOTÉCNICA IA. ESTAS ZONAS DEBEN SER REMOVIDAS PARA EVITAR LA CAÍDA DE BLOQUES.

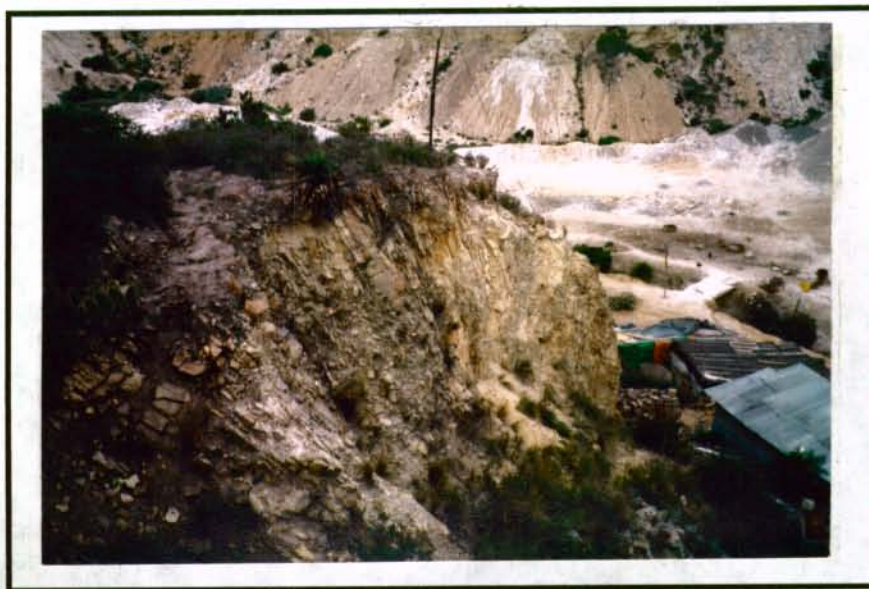
**FOTO 13.** A PESAR DEL FRACTURAMIENTO DEL MACIZO ROCOSO, LA CASA QUE SE OBSERVA EN EL EXTREMO DERECHO DE LA IMAGEN SE ENCUENTRA CONSTRUIDA AL MENOS DESDE 1974 Y NO HA SIDO AFECTADA POR LA CAÍDA DE BLOQUES, LO QUE EVIDENCIA QUE SI BIEN ESTE TIPO DE MOVIMIENTO ES ACTIVO, ES PUNTUAL Y DE BAJA AMENAZA. OBSÉRVESE EL ANTICLINAL DE SAN RAFAEL, DONDE LOS BUZAMIENTOS DE LA PARTE DERECHA SE DIRIGEN HACIA LA DERECHA, MIENTRAS QUE LOS DE LA PARTE IZQUIERDA BUZAN EN LA DIRECCIÓN OPUESTA.

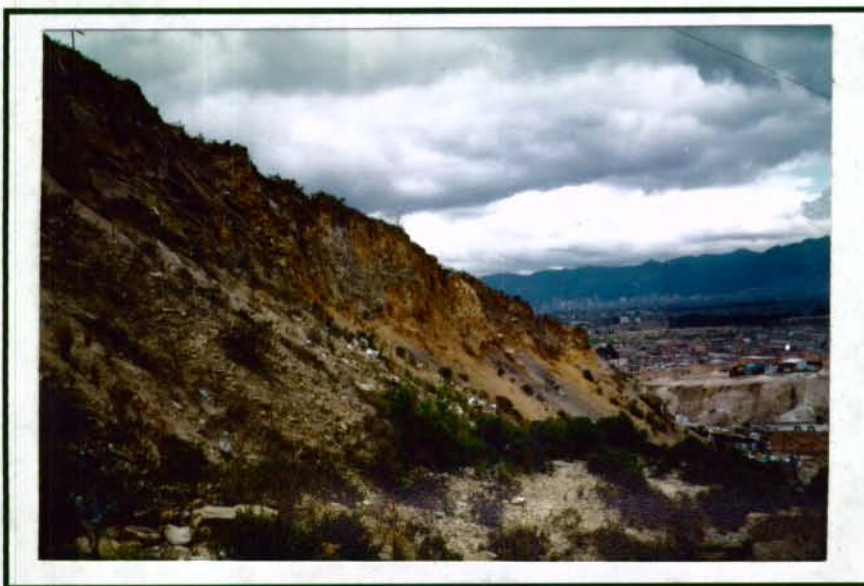
Procesos puntuales de caída de roca y detritos. Pequeñas masas rocosas en voladizo, que presentan grietas de tracción cercanas al escarpe (50 cm.).

**FOTO 24. ZONAS IA Y II. ASPECTO DEL MACIZO ROCOSO CORRESPONDIENTE AL ANTIGUO FRENTE DE LA CANTERA SANTA RITA Y QUE ESTA SEPARADO DE LA MANZANA K POR UNA DISTANCIA MÍNIMA DE 7 METROS. NÓTESE EL ASPECTO METEORIZADO DEL MACIZO ROCOSO, QUE EVIDENCIA SU ESTABILIDAD EN EL TIEMPO. LA CASA QUE SE VE EN HACIA EL EXTREMO INFERIOR DERECHO DE LA IMAGEN SE CONSTRUYÓ EN 1984, Y NO HA SIDO AFECTADA POR PROCESOS DE REMOCIÓN EN MASA, AUNQUE HAN EXISTIDO CAÍDAS PUNTUALES DE DETRITOS Y FRAGMENTOS ROCOSOS.**

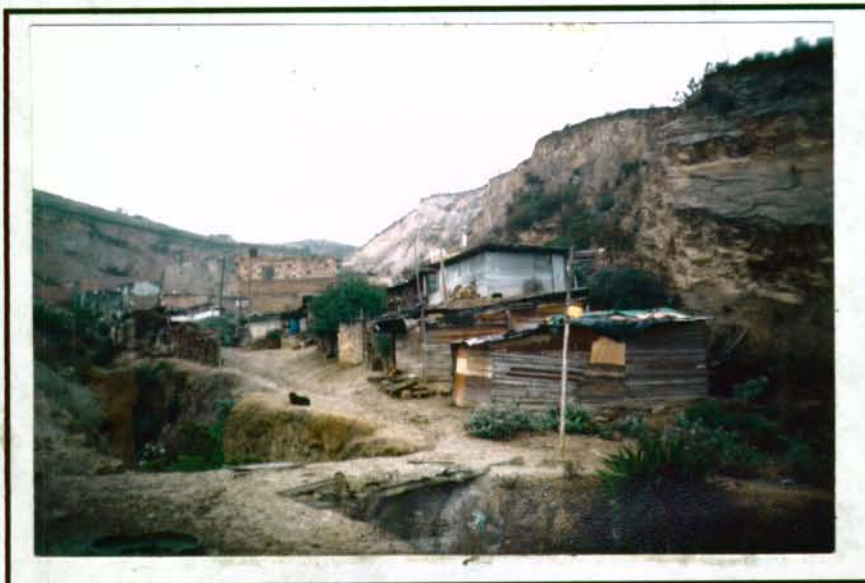
**FOTO 25. SEGÚN LA INTERPRETACION CINEMÁTICA DE ESTA ZONA, LA PROBABILIDAD DE FALLAS PLANARES ES BAJA PUES EL ÁNGULO DE ESTRATIFICACIÓN ES MAS BAJO QUE EL ANGLULO DE FRICCIÓN. (ZONA IIB).**

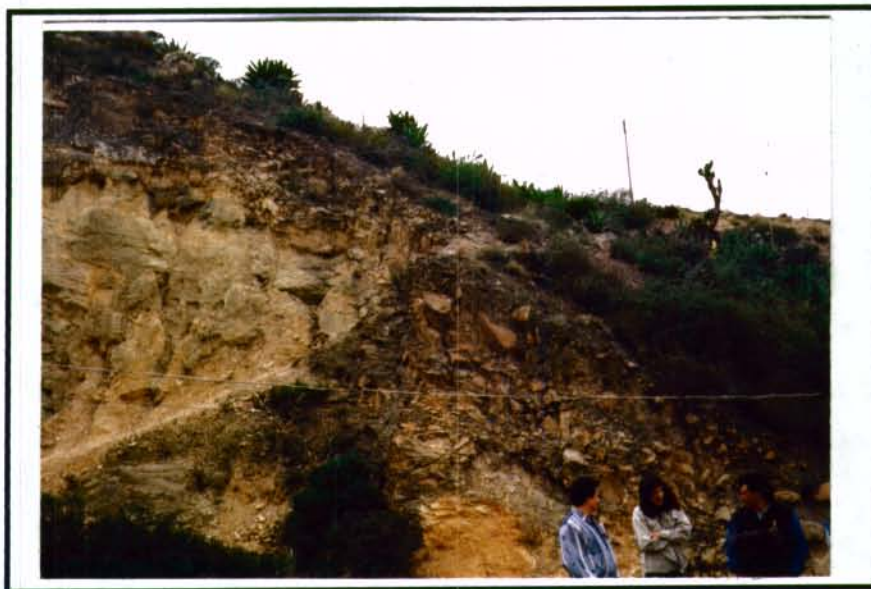
**FOTO 26. ZONA IB, DONDE EL MACIZO ROCOSO SE ENCUENTRA MAS FRACTURADO, PERO ES TAMBIÉN LA ZONA EN QUE EL ESCARPE ES MAS BAJO. LA PARTE ALTA DE ESTA ZONA NO SERÁ URBANIZADA. NÓTESE LA VEGETACIÓN XERÓFITA, TÍPICA DE ZONAS CON PRECIPITACIONES MUY BAJAS.**

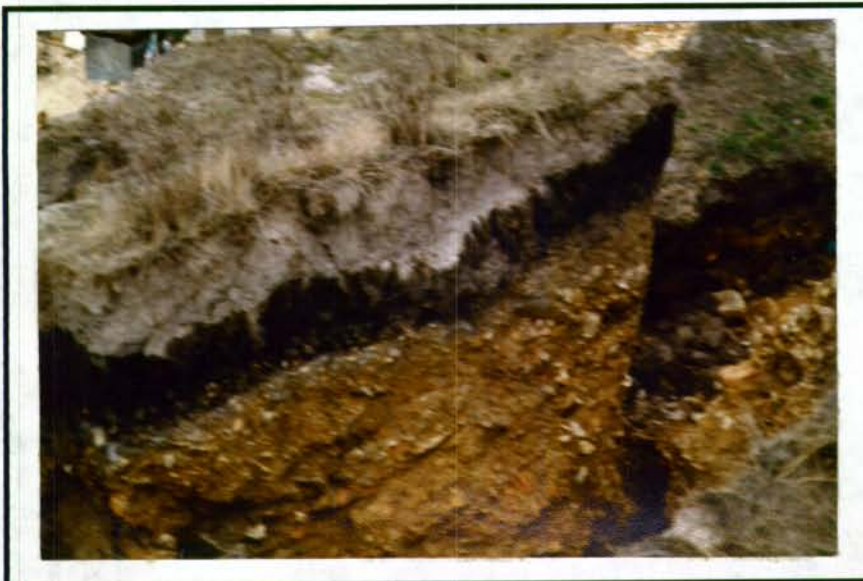
**FOTO 27. DETALLE DEL MATERIAL AFECTADO POR EL FENÓMENO DE REMOCIÓN EN MASA DE LA ZONA IVB.**

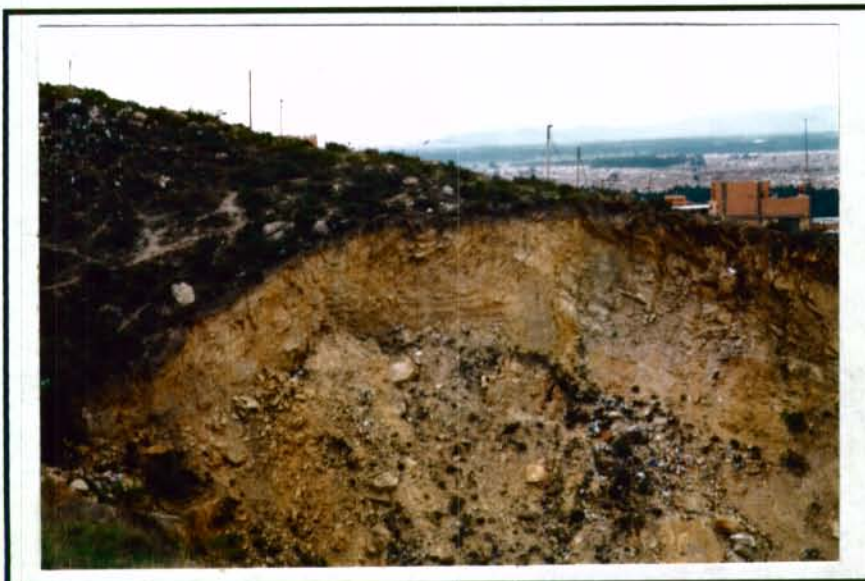
**FOTO 28. DETALLE DEL MATERIAL AFECTADO POR EL FENÓMENO DE REMOCIÓN EN MASA DE LA ZONA IVB.**

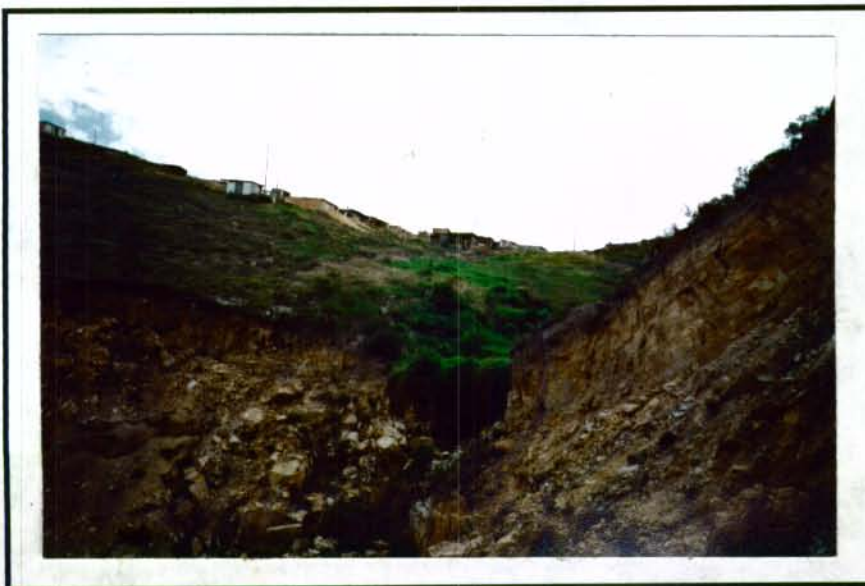
**FOTO 29. QUEBRADA SANTA RITA, EN LA PARTE IZQUIERDA DE LA IMAGEN SE NOTA LA ZONA DE SUELO INESTABLE CON FALLA RETROGRESIVA QUE INVOLUCRA SUELOS ARCILLOSOS Y UN NIVEL SUPERIOR DE TURBAS (ZONA V). EN LA PARTE DERECHA, EL FLANCO SUR DEL ANTICLINAL DE SAN RAFAEL, CON ALTO GRADO DE FRACTURAMIENTO DEL MACIZO ROCOSO, SOBRE LA QUE SE DESARROLLA LA LADERA DE LA ZONA VI.**

Recuperar mediante revegetalización con especies arbustivas como el retamo. Manejo de aguas mediante zanjas de corona que entreguen a la quebrada Santa Rita.

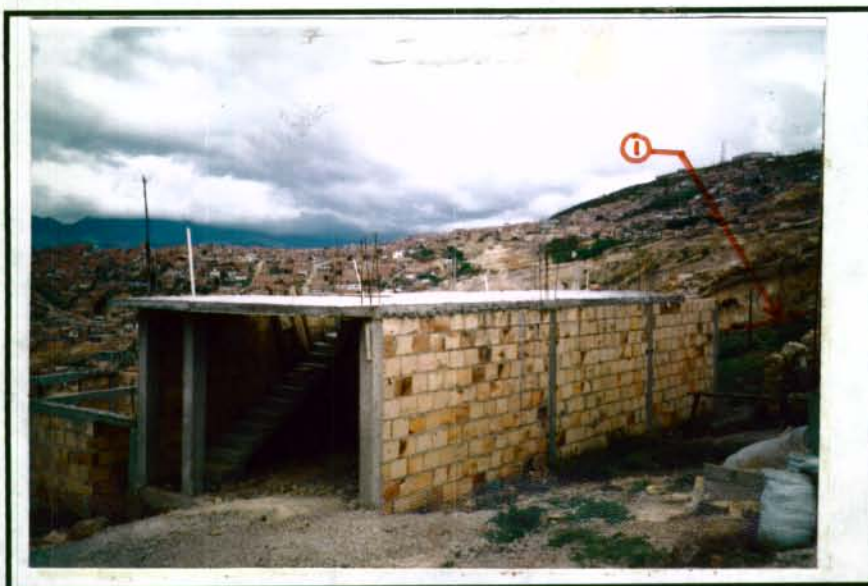
**FOTO 30. PLANCHA PARA EL SEGUNDO PISO (MANZANA K). NÓTESE LA DISTANCIA AL ESCARPE (1) QUE CONSTITUYE LA ZONA IA; LA VULNERABILIDAD FÍSICA ACTUAL ES BAJA, PERO SI LAS CONSTRUCCIONES AVANZAN HACIA EL ESCARPE, LA VULNERABILIDAD AUMENTARÁ, RAZÓN POR LA CUAL SE PROPONE LA CONSTRUCCIÓN DE UN MURO QUE IMPIDA DICHA SITUACIÓN.**

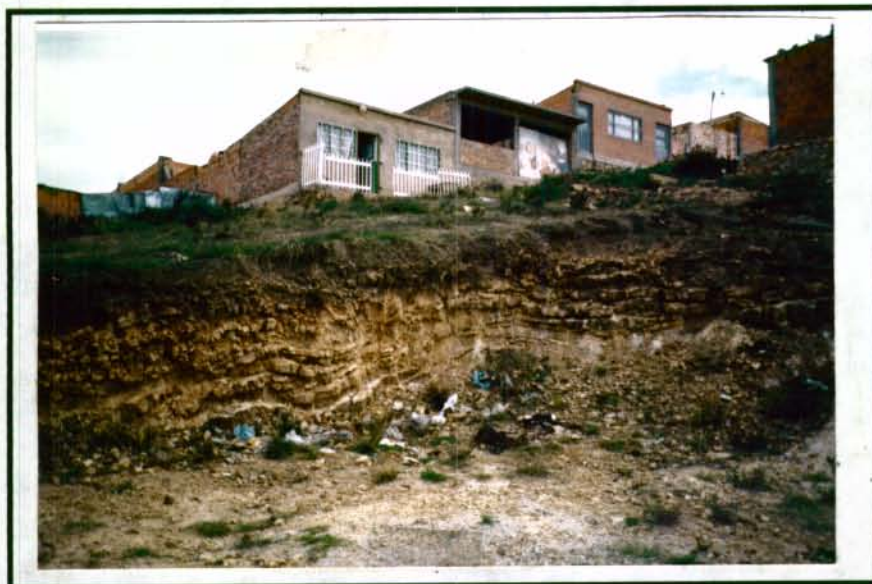
**FOTO 31.** LA CIMENTACIÓN DE LA FUTURA VIVIENDA A CONSTRUIR SE ENCUENTRA DIRECTAMENTE SOBRE UN NIVEL ROCOSO DE BUENAS CARACTERÍSTICAS GEOTÉCNICAS (ZONA VIIB).
