ALCALDIA MAYOR
DE BOGOTA D.C

DIRECCIÓN DE PREVENCIÓN Y ATENCIÓN DE EMERGENCIAS

INFORME SOBRE PUNTOS CRÍTICOS POR PROBLEMAS EN CAUCES IDENTIFICADOS EN LAS PRINCIPALES CUENCAS DE BOGOTA

SEPTIEMBRE DE 2007

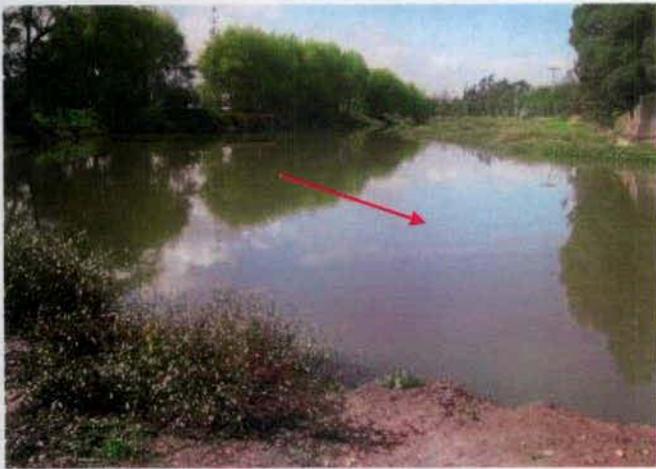
LOCALIDAD: Suba	
BARRIO: Rural	
TEMA IDENTIFICADO: Jarillones	
SITUACION: Jarillón y terraplén de la vía bajo. Al aumentar el nivel del Río Bogotá se presentan inundaciones que generan cierre de la vía.	
ACCION: Realzar el jarillón o terraplén de la vía.

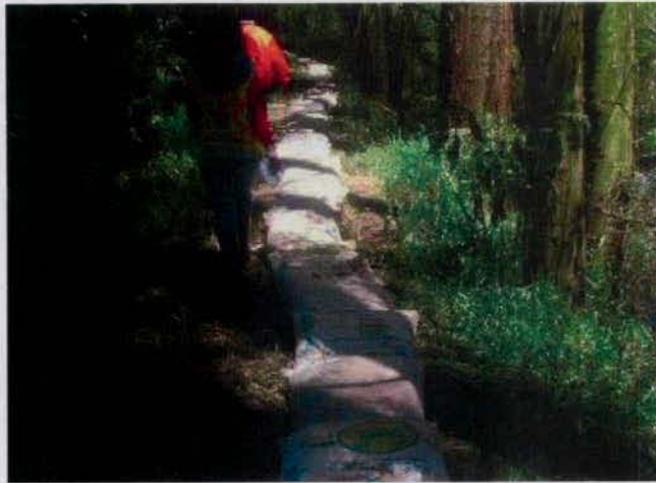
LOCALIDAD: Suba	
BARRIO: Rural	
TEMA IDENTIFICADO: Jarillones	
SITUACION: El humedal ha perdido su capacidad amortiguadora debido a la deficiencia de sus defensas hidráulicas lo que conlleva a la pérdida de su capacidad hidráulica.	
ACCION: Actualmente se realiza la ejecución de la adecuación hidrogeomorfológica del humedal.

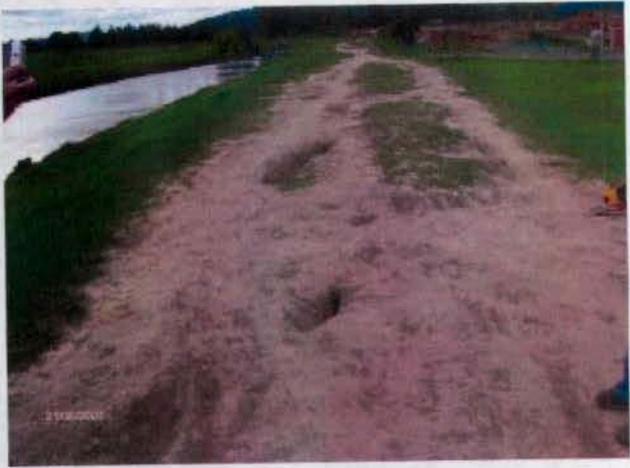
LOCALIDAD: Suba	
BARRIO: Bilbao. Calle 142 - Cra 150B Hasta Calle 150A - Cra 144	
TEMA IDENTIFICADO: Jarillones	
SITUACION: Los jarillones de protección de la población presentan en algunos sectores agrietamientos en la corona.	
ACCION: Revisión detallada de los jarillones del sector.

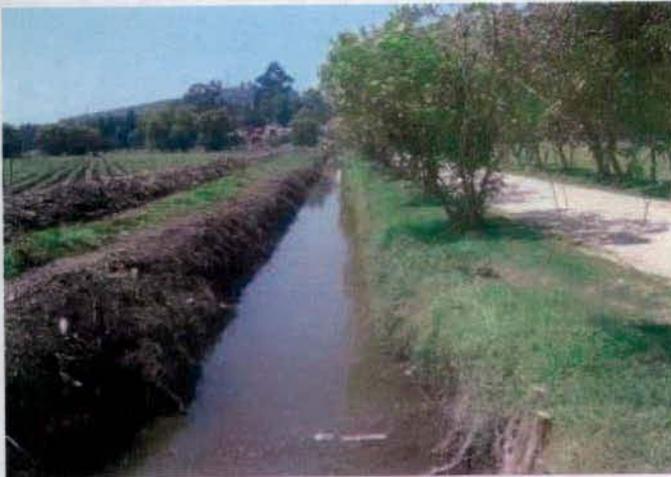
LOCALIDAD: Suba	
BARRIO: Rural - Guaymaral	
TEMA IDENTIFICADO: Obstrucciones	
SITUACION: Pérdida de capacidad del vallado. Anegación de la vía.	
ACCION: Mantenimiento del vallado.

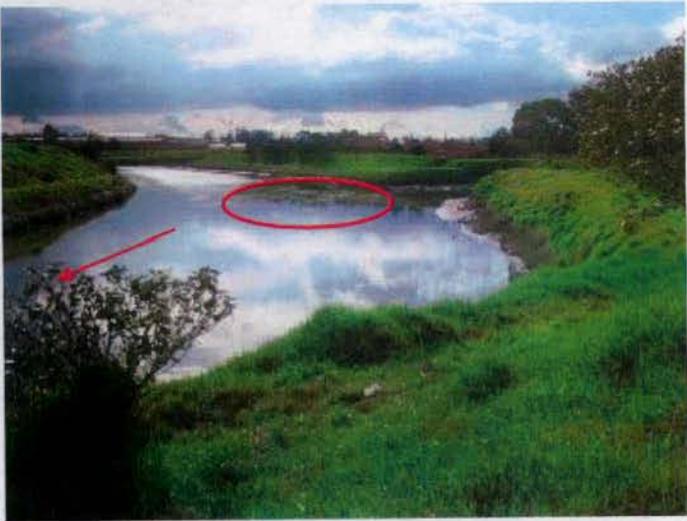
LOCALIDAD: Suba	
BARRIO: Zona aledaña al barrio Santa Cecilia	
TEMA IDENTIFICADO: Obstrucciones Posible punto de remanso.	
SITUACION: Zona cercana a la desembocadura del río Juan Amarillo en el río Bogotá se encuentra la presencia importante de buchón y sedimentos en el cauce de este último.	
ACCION: Limpieza de los cauces

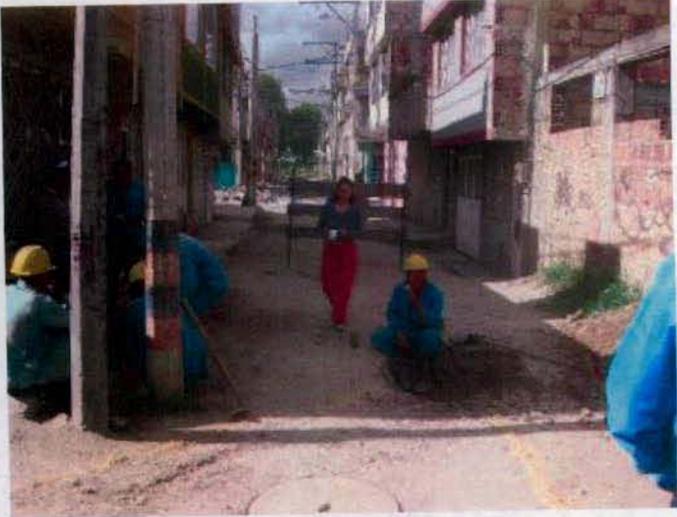
<p>BARRIO: San Pedro</p>	
<p>TEMA IDENTIFICADO: Insuficiencia y / o inexistencia de redes de alcantarillado pluvial y sanitario.</p>	
<p>SITUACION: Las redes troncales y locales de alcantarillado en el sector se encuentran en construcción lo cual genera una deficiencia de drenaje de aguas lluvias y aguas negras.</p>	
<p>ACCION: Culminación de la construcción y mejoramiento del sistema de alcantarillado. Cumplimiento de acción popular 152.</p>

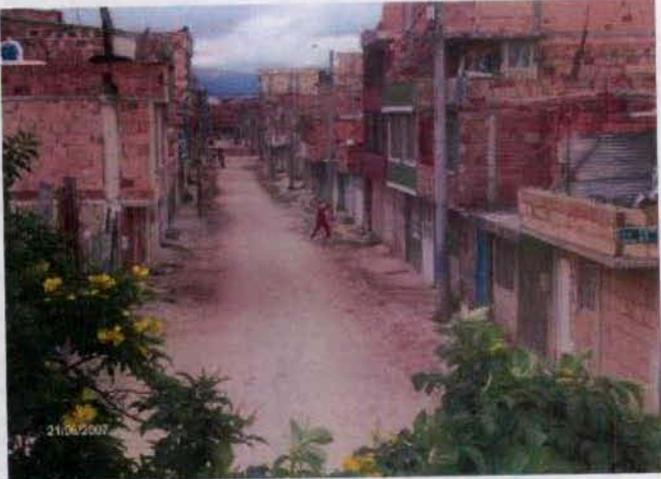
<p>BARRIO: Santa Rita</p>	
<p>TEMA IDENTIFICADO: Insuficiencia y / o inexistencia de redes de alcantarillado pluvial y sanitario.</p>	
<p>SITUACION: Las redes troncales y locales de alcantarillado en el sector se encuentran en construcción lo cual genera una deficiencia de drenaje de aguas lluvias y aguas negras.</p>	
<p>ACCION: Culminación de la construcción y mejoramiento del sistema de alcantarillado. Cumplimiento de acción popular 152.</p>

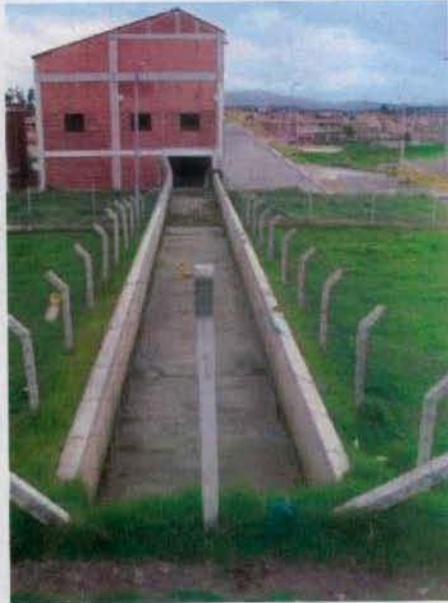
LOCALIDAD: Suba	
BARRIO: Bilbao	
TEMA IDENTIFICADO: Insuficiencia y / o inexistencia de redes de alcantarillado pluvial y sanitario.	
SITUACION: Las redes troncales y locales de alcantarillado en el sector se encuentran en construcción lo cual genera una deficiencia de drenaje de aguas lluvias y aguas negras.	
ACCION: Culminación de la construcción y mejoramiento del sistema de alcantarillado. Cumplimiento de acción popular 152

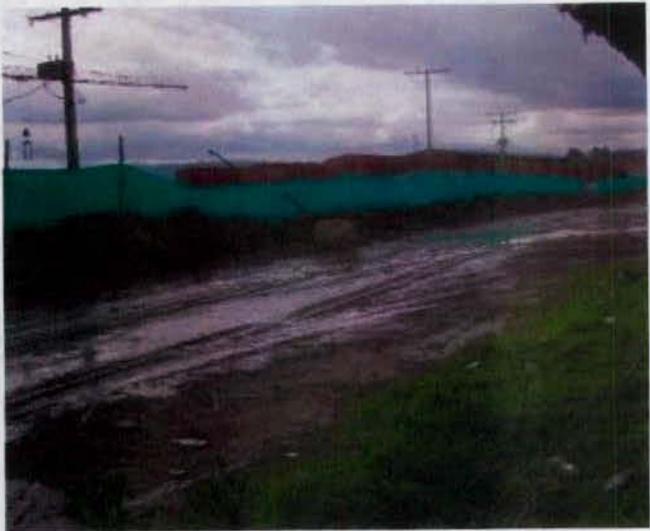
LOCALIDAD: Suba	
BARRIO: Berlín	
TEMA IDENTIFICADO: Insuficiencia y / o inexistencia de redes de alcantarillado pluvial y sanitario	
SITUACION: Las redes troncales y locales de alcantarillado en el sector se encuentran en construcción lo cual genera una deficiencia de drenaje de aguas lluvias y aguas negras.	
ACCION: Culminación de la construcción y mejoramiento del sistema de alcantarillado. Cumplimiento de acción popular 152.

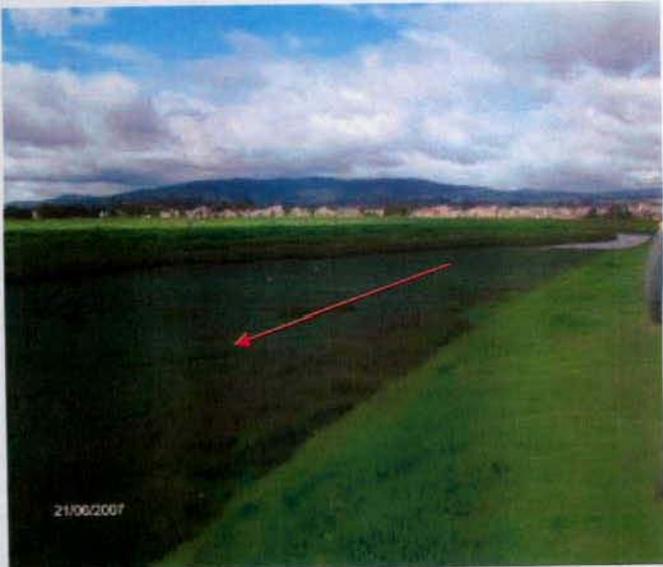
<p>BARRIO: Villa Cindy Calle 138 – Cra 160 hasta Calle 139 – Cra 158B</p>	
<p>TEMA IDENTIFICADO: Obstrucciones</p>	
<p>SITUACION: Acumulación de Buchón a lo largo del cauce del río Bogotá, aproximadamente de 900 metros de longitud.</p>	
<p>ACCION: Mantenimiento del Cauce</p>

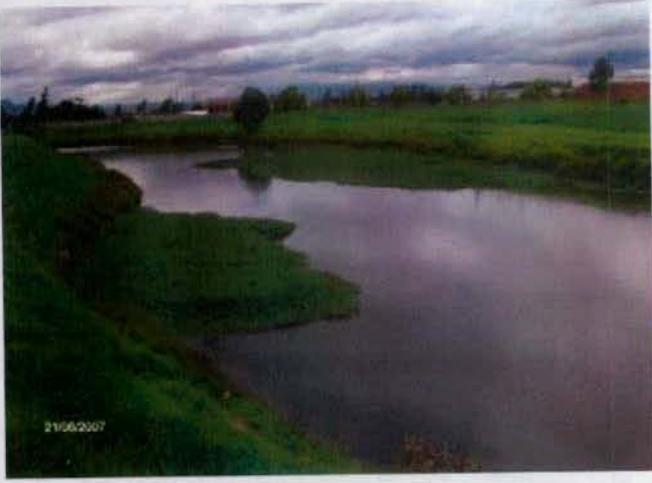
<p>BARRIO: Santa Cecilia Calle 131A – Cra 158 hasta Calle 136 – Cra 161</p>	
<p>TEMA IDENTIFICADO: Obstrucciones</p>	
<p>SITUACION: Acumulación de buchón en las dos márgenes del río Bogotá, aproximadamente 300 metros antes de la desembocadura del río Juan Amarillo.</p>	
<p>ACCION: Mantenimiento del Cauce</p>

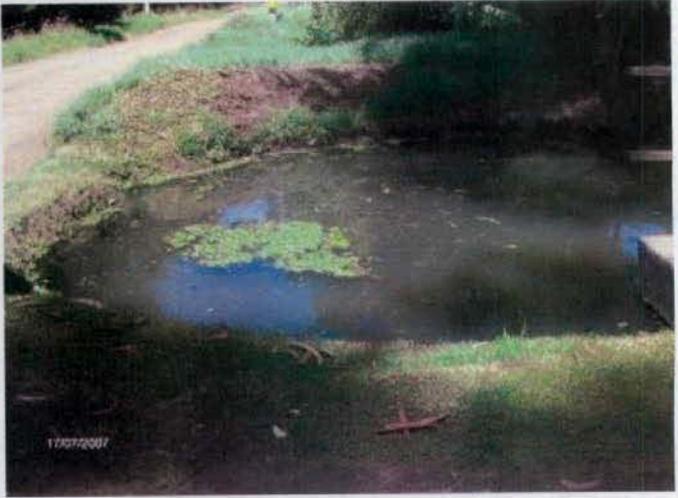
LOCALIDAD: Suba	
BARRIO: Rural, ARRAYANES	
TEMA IDENTIFICADO: Obstrucción, Taponamiento	
SITUACION: Taponamiento y pérdida de la capacidad hidráulica de los vallados de aguas lluvias por falta de mantenimiento de las tuberías existentes y del cauce.	
ACCION: Limpieza y mantenimiento de tubería y vallados para recuperar la capacidad hidráulica de los mismos.

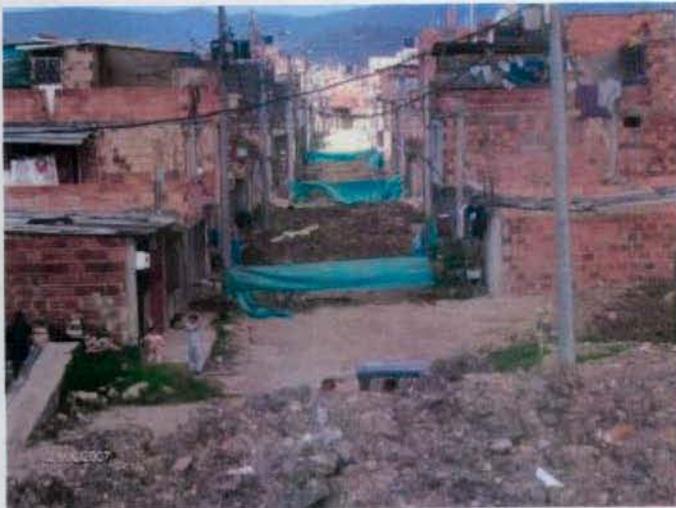
LOCALIDAD: Suba	
BARRIO: Villa Cindy	
TEMA IDENTIFICADO: Insuficiencia y / o inexistencia de redes de alcantarillado pluvial y sanitario.	
SITUACION: Las redes troncales y locales de alcantarillado en el sector se encuentran en construcción lo cual genera una deficiencia de drenaje de aguas lluvias y aguas negras.	
ACCION: Culminación de la construcción y mejoramiento del sistema de alcantarillado. Cumplimiento de acción popular 152.

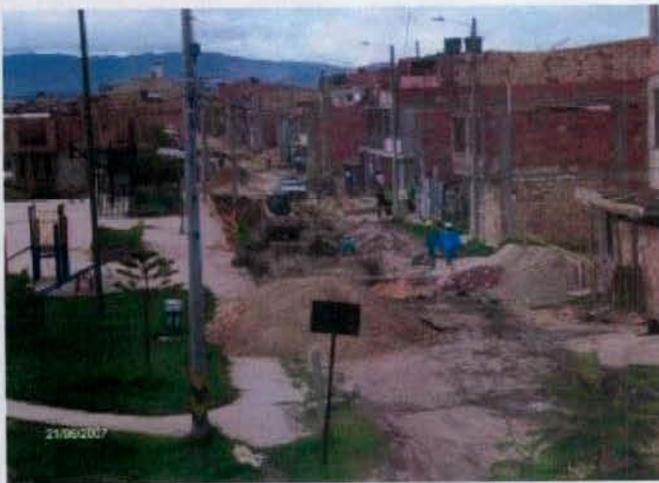
LOCALIDAD: Suba	
BARRIO: Santa Cecilia	
TEMA IDENTIFICADO: Insuficiencia y / o inexistencia de redes de alcantarillado pluvial y sanitario.	
SITUACION: Las redes troncales y locales de alcantarillado en el sector se encuentran en construcción lo cual genera una deficiencia de drenaje de aguas lluvias y aguas negras.	
ACCION: Culminación de la construcción y mejoramiento del sistema de alcantarillado. Cumplimiento de acción popular 152.

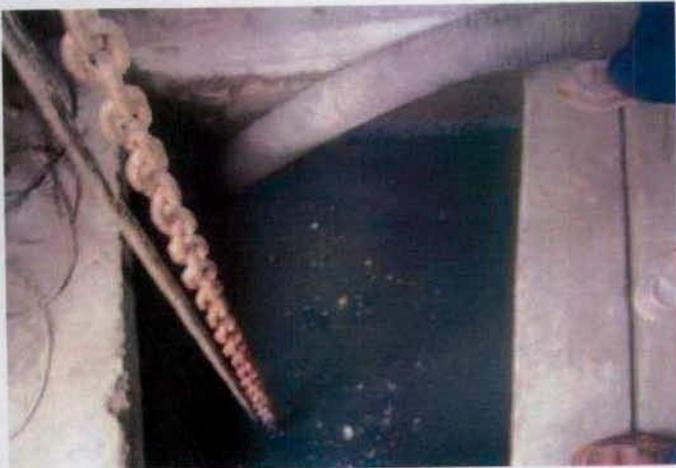
LOCALIDAD: Suba	
BARRIO: Bilbao	
TEMA IDENTIFICADO: Incapacidad de Bombeo	
SITUACION: Insuficiencia en el sistema de bombeo para la evacuación de las aguas negras y lluvias del sector.	
ACCION: Culminación de la construcción y mejoramiento del sistema de alcantarillado.

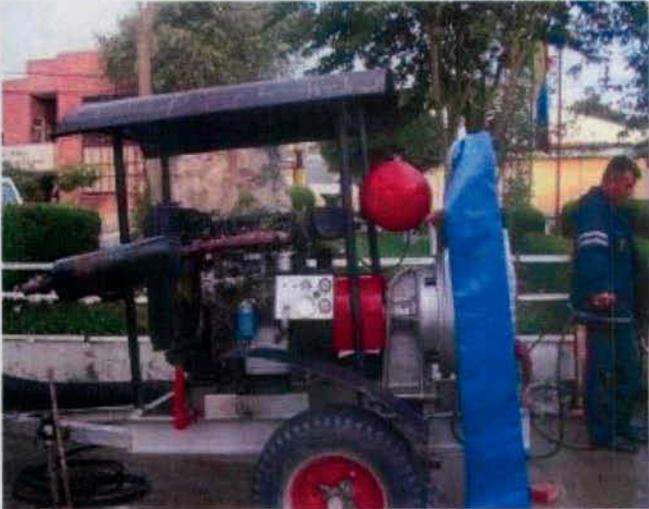
LOCALIDAD: Suba	
BARRIO: Santa Rita	
TEMA IDENTIFICADO: Incapacidad de Bombeo	
SITUACION: El sistema de bombeo tiene problemas para la evacuación de las aguas negras y lluvias del sector.	
ACCION: Culminación de la construcción y mejoramiento del sistema de alcantarillado.

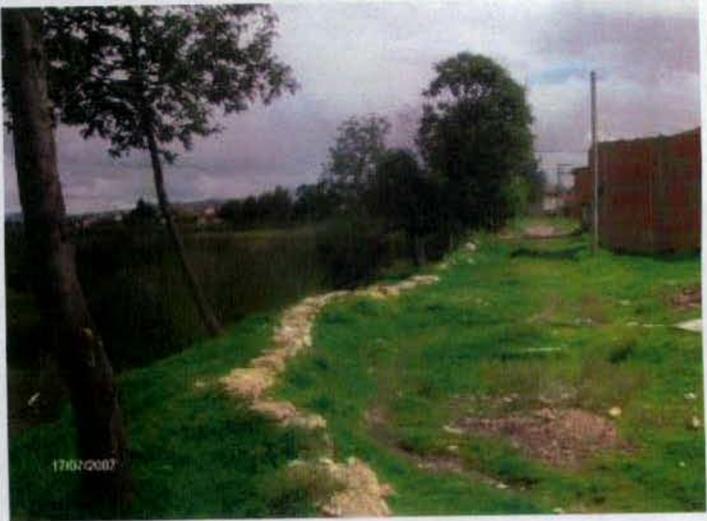
BARRIO: La Carolina	
TEMA IDENTIFICADO: Jarillones	
SITUACION: El humedal ha perdido su capacidad amortiguadora debido a la deficiencia de sus defensas hidráulicas lo que conlleva a la pérdida de su capacidad hidráulica. Además existe presencia de asentamientos en la zona de ronda del humedal.	
ACCION: Realzar y mejorar el jarillón del humedal en el marco de la adecuación hidrogeomorfológica del humedal.

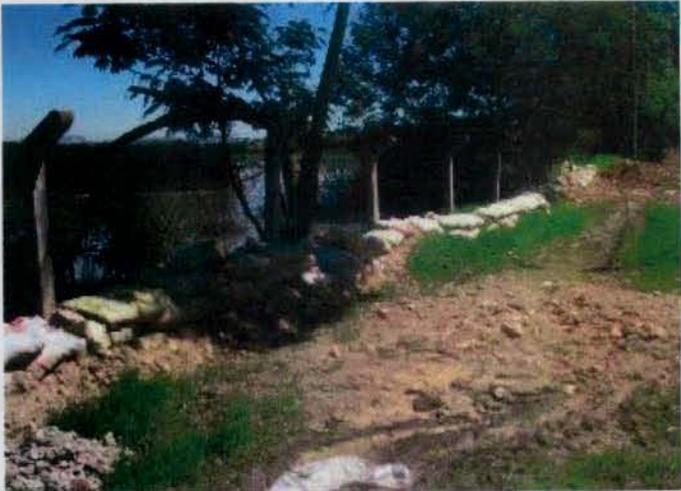
LOCALIDAD: Suba	
BARRIO: La Cañiza	
TEMA IDENTIFICADO: Jarillones	
SITUACION: El humedal ha perdido su capacidad amortiguadora debido a la deficiencia de sus defensas hidráulicas lo que conlleva a la pérdida de su capacidad hidráulica. Además existe presencia de asentamientos en la zona de ronda del humedal.	
ACCION: Realzar y mejorar el jarillón del humedal en el marco de la adecuación hidrogeomorfológica del humedal.

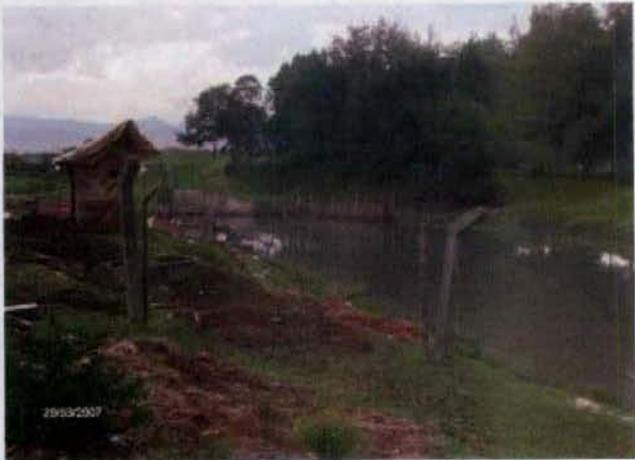
LOCALIDAD: Suba	
BARRIO: Lisboa	
TEMA IDENTIFICADO: Jarillones	
SITUACION: Jarillones presentan filtraciones y zonas bajas que ponen en riesgo la población del barrio. Además se usa esta zona para corral de animales.	
ACCION: Realzar y reforzar el jarillón.

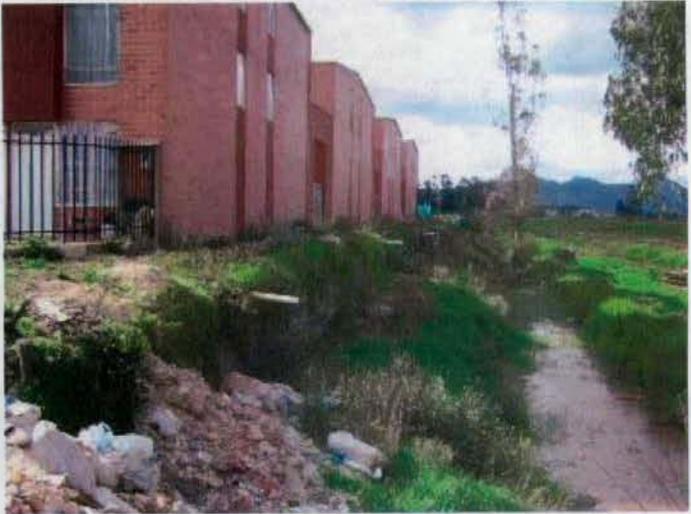
LOCALIDAD: Engativá	
BARRIO: Florida de La Sabana	
TEMA IDENTIFICADO: Jarillones RONDA DE HUMEDAL	
SITUACION: Zona afectada por el aumento de niveles del humedal Jaboque debido a la creciente del río Bogotá.	
ACCION: Protección de la zona con jarillones o aumentos de nivel del terreno.

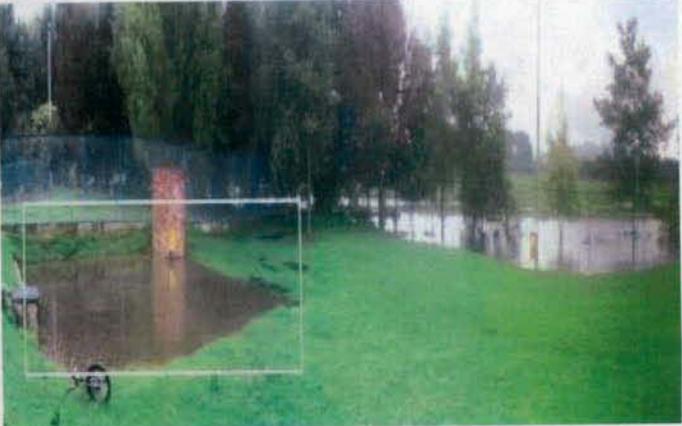
LOCALIDAD: Engativá	
BARRIO: Torquigua	
TEMA IDENTIFICADO: Jarillones RONDA DE HUMEDAL	
SITUACION: Zona afectada por el aumento de niveles del humedal Jaboque debido a la creciente del río Bogotá.	
ACCION: Protección de la zona con jarillones o aumentos de nivel.

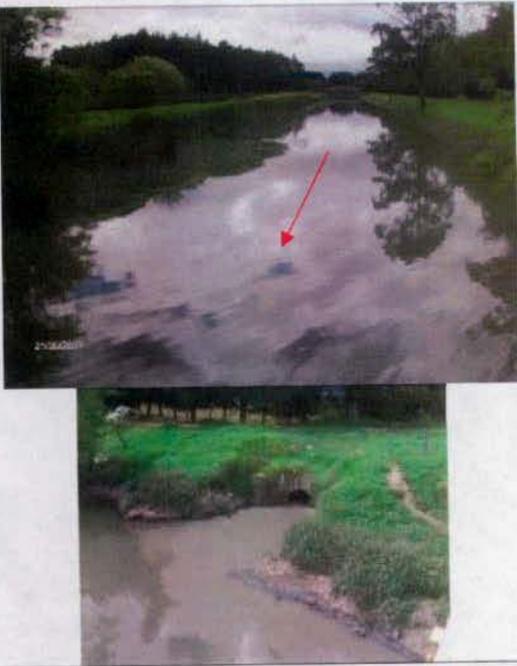
LOCALIDAD: Engativá	
BARRIO: Torquigua	
TEMA IDENTIFICADO: Obstrucciones	
SITUACION: Presencia de Buchón en el cauce y ahogamiento de la entrega del bombeo de la planta de Villa Gladys. Situación de Remanso del Canal.	
ACCION: Mantenimiento del cauce del río. Manejo adecuado de la entrega del bombeo, dirección de la entrega.

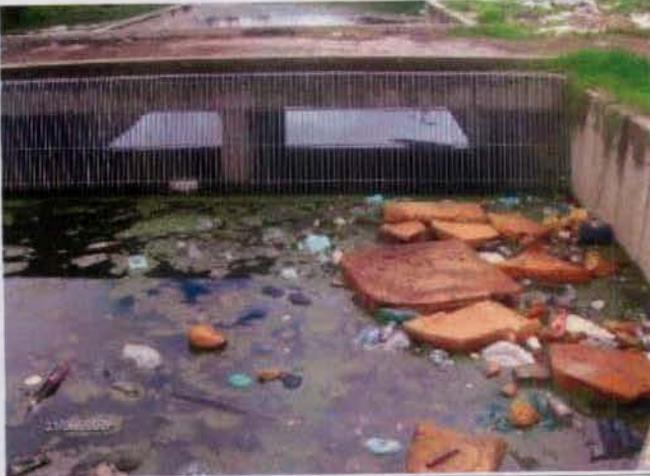
LOCALIDAD: Engativá	
BARRIO: Engativá	
TEMA IDENTIFICADO: Generación de Obstrucciones	
SITUACION: Al aumentar nivel del humedal Jaboque, el canal se remansa impidiendo la evacuación de aguas lluvias del sector. Alta presencia de Residuos Sólidos que afectan la dinámica del canal.	
ACCION: Mantenimiento del canal. Control a recicladores informales en parte alta del canal.

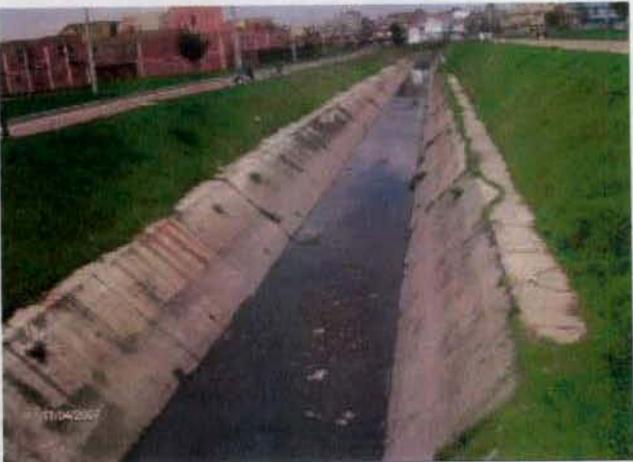
LOCALIDAD: Engativá	
BARRIO: Tierra Grata	
TEMA IDENTIFICADO: Generación de Obstrucciones	
SITUACION: Obstrucción del cauce por disposición inadecuada de residuos	
ACCION: Mantenimiento al canal, Limpieza.

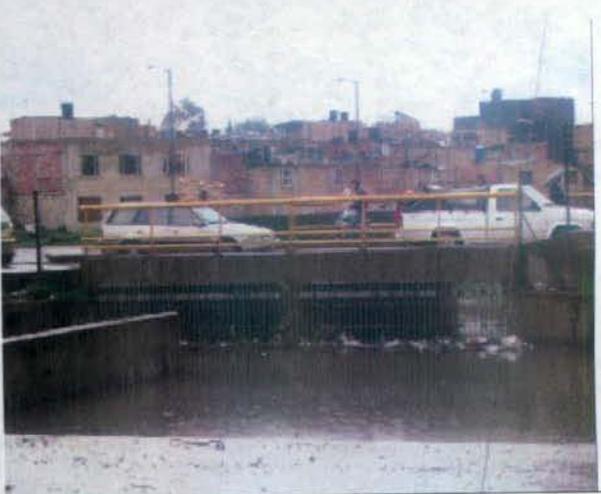
LOCALIDAD: Engativá	
BARRIO: San Basilio – El Muelle	
TEMA IDENTIFICADO: Generación de Obstrucciones	
SITUACION: Colmatación de las rejillas de cribado por disposición inadecuada de residuos	
ACCION: Mantenimiento y limpieza de los canales y de la estructura de retención

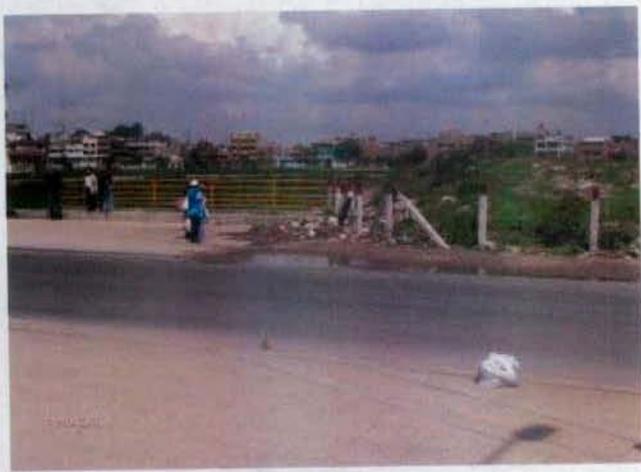
LOCALIDAD: Engativá	
BARRIO: Villas de Alcalá	
TEMA IDENTIFICADO: Generación de Obstrucciones	
SITUACION: Obstrucción del cauce por disposición inadecuada de residuos y escombros	
ACCION: Mantenimiento de la zona y Limpieza del cauce.

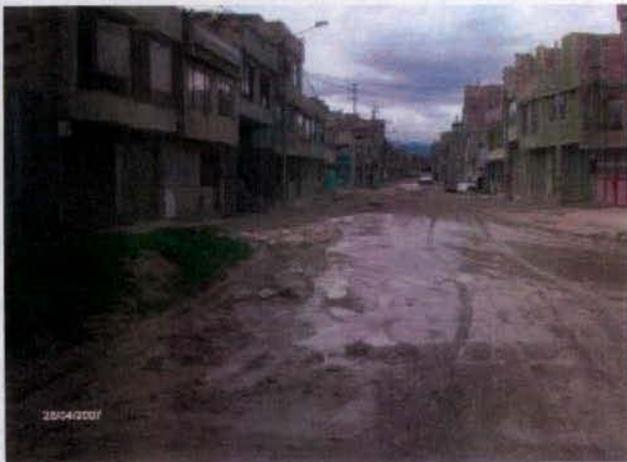
BARRIO: Porvenir	
TEMA IDENTIFICADO: Insuficiencia de Redes	
SITUACION: Inadecuado funcionamiento del sistema de drenaje de aguas lluvias, por causa de la inexistencia de pavimentación de las vías.	
ACCION: Pavimentación de las vías para habilitación de sumideros.

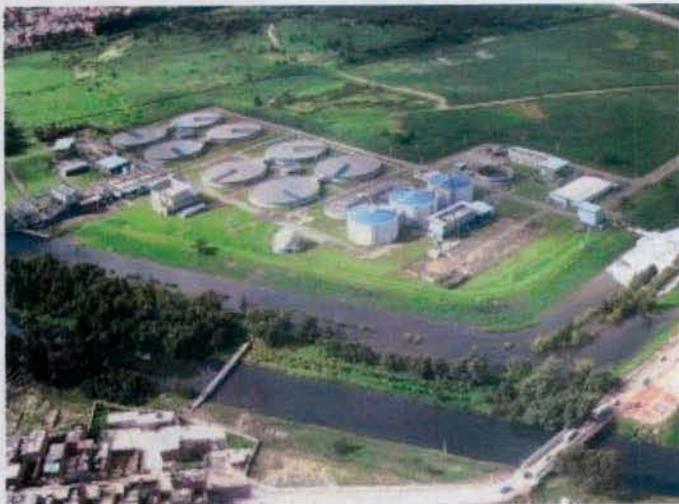
BARRIO: PTAR - Salitre	
TEMA IDENTIFICADO: Incapacidad de Bombeo	
SITUACION: Al aumentar el nivel del río Bogotá, el canal Salitre es remansado, generando problemas en el sistema de drenaje de aguas negras de la zona norte de la ciudad.	
ACCION: Sistema de alertas de la Planta implementado. Seguimiento a plan de contingencia.

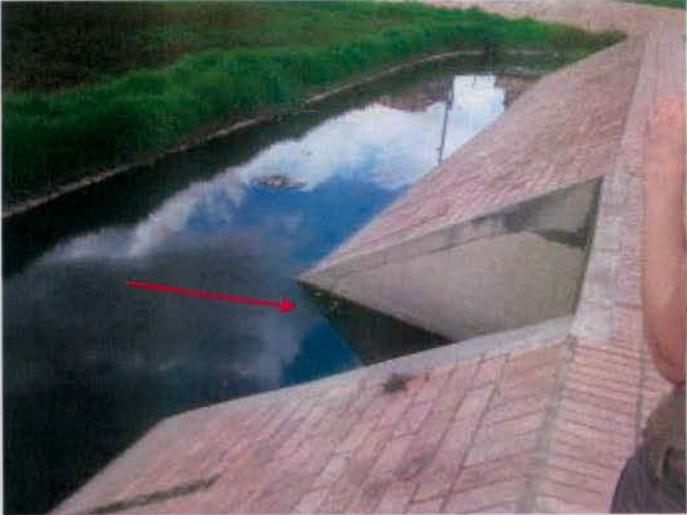
LOCALIDAD: Suba	
BARRIO: Villa Gladys	
TEMA IDENTIFICADO: Incapacidad de Bombeo	
SITUACION: Por aumento de niveles del humedal Jaboque, los excesos son entregados a la planta, la cual debe evacuarlos. Sin embargo esta planta evacua aguas negras del sector y su función no es evacuar aguas del humedal.	
ACCION: Establecer sistema de alertas

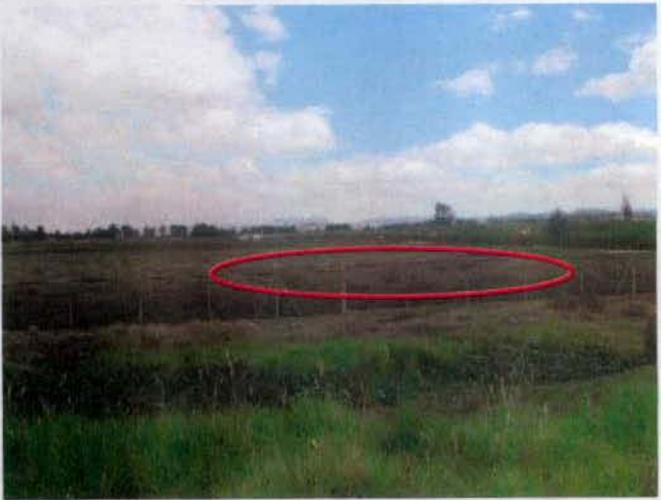
LOCALIDAD: Fontibón	
BARRIO: Aeropuerto El Dorado.	
TEMA IDENTIFICADO: Jarillones	
SITUACION: Zona inundada debido al desbordamiento del río Bogotá. Afectación de las luces de aproximación de esta pista por filtraciones en las defensas hidráulicas.	
ACCION: Realizar medidas de protección de esta infraestructura. Realce de Terraplenes de la pista por parte de Aeronáutica Civil.

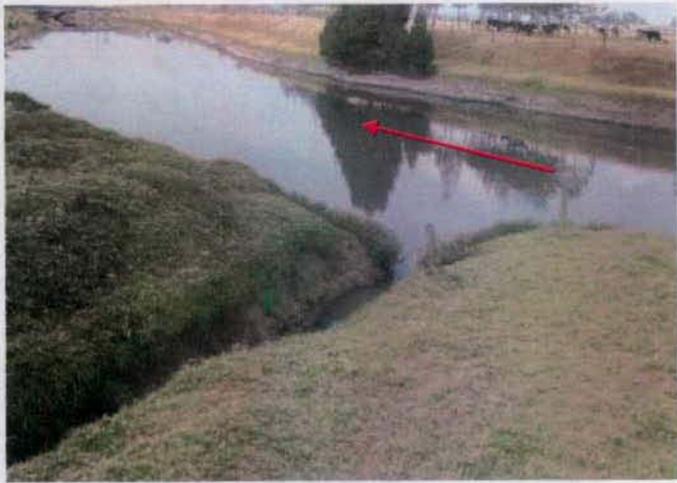
LOCALIDAD: Fontibón	
BARRIO: Prados de la Alameda	
TEMA IDENTIFICADO: Jarillones	
SITUACION: Cuando el nivel del río Bogotá asciende, ingresa por el canal que afecta el barrio en mención por tener las defensas hidráulicas bajas. ACCION: Observación del sector en crecientes del río Bogotá.

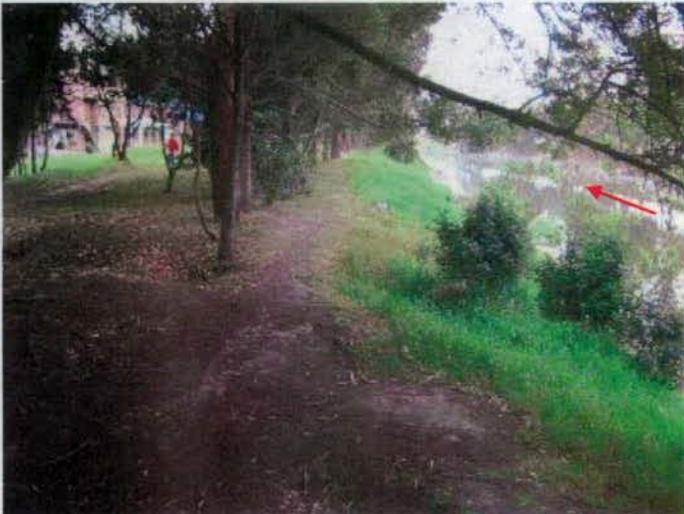
LOCALIDAD: Fontibón	
BARRIO: Kassandra	
TEMA IDENTIFICADO: Jarillones	
<p>SITUACION: Los jarillones existentes en el sector no poseen las especificaciones técnicas requeridas. Además existen árboles de gran tamaño en su estructura lo que propicia las filtraciones en la misma.</p> <p>ACCION: Realzar y reforzar el jarillón con motivo de la adecuación hidráulica del río Bogotá.</p>

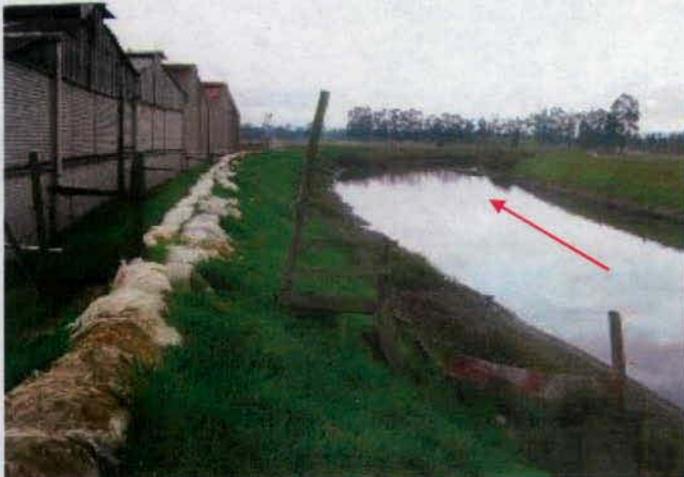
LOCALIDAD: Fontibón	
BARRIO: El Chanco	
TEMA IDENTIFICADO: Jarillones	
<p>SITUACION: Los jarillones en el sector han evidenciado filtraciones y el cauce lo han sobrepasado en algunas zonas. Empresas dentro de la ronda hidráulica del río.</p> <p>ACCION: Realzar y mejorar el jarillón.</p>

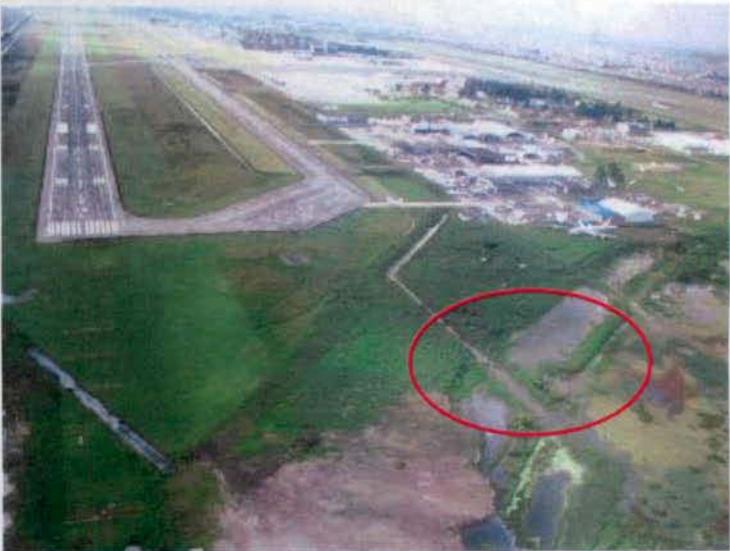
LOCALIDAD: Fontibón	
BARRIO: Aeropuerto El Dorado.	
TEMA IDENTIFICADO: Obstrucciones	
SITUACION: Entrega de canal de pista norte al río Bogotá se encuentra con presencia de buchón.	
ACCION: Limpieza del cauce.

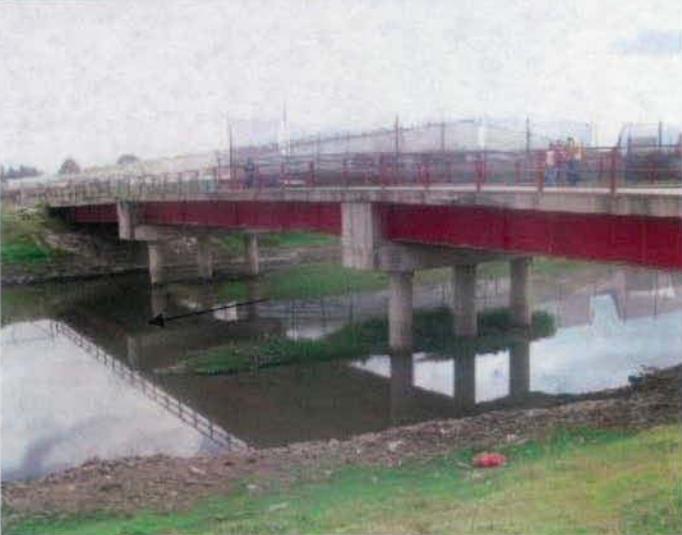
LOCALIDAD: Fontibón	
BARRIO: Aeropuerto El Dorado	
TEMA IDENTIFICADO: Obstrucciones	
SITUACION: El pilar del puente que comunica las pistas del Aeropuerto El Dorado con el Municipio de Mosquera represa en ocasiones buchón.	
ACCION: Limpieza del cauce en el sector.

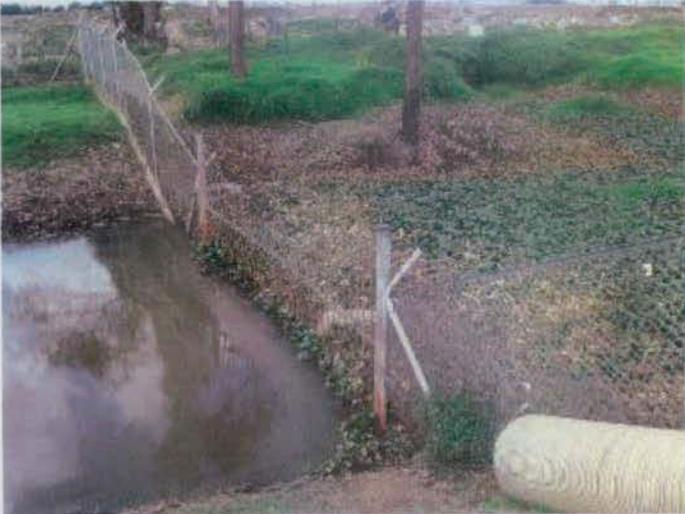
LOCALIDAD: Fontibón	
BARRIO: Aeropuerto El Dorado.	
TEMA IDENTIFICADO: Obstrucciones	
SITUACION: Entrega de canal de pista sur al río Bogotá se encuentra con presencia de buchón (antiguo cauce del río).	
ACCION: Limpieza del cauce.

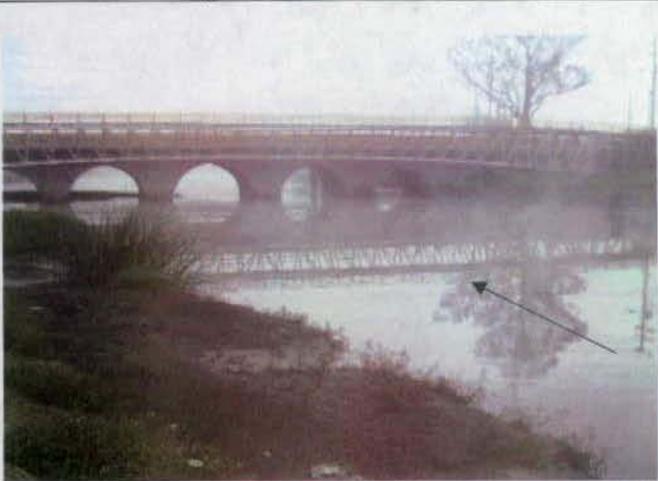
LOCALIDAD: Fontibón	
BARRIO: Alameda y Chircal	
TEMA IDENTIFICADO: Obstrucciones	
SITUACION: Presencia de buchón y sedimentos en el cauce que reduce la capacidad hidráulico del mismo.	
ACCION: Se debe realizar mantenimiento Aproximadamente 457 metros lineales, desde la línea férrea (La Alameda) hasta el costado norte del puente de la vía a Mosquera y 191metros lineales y en las zonas adyacentes a las pilas del puente vía Mosquera.

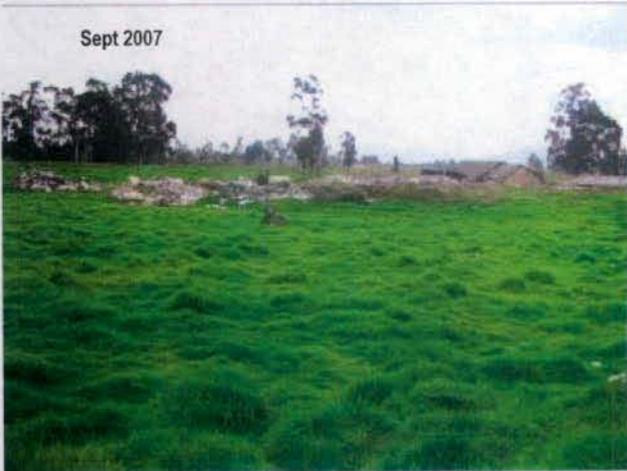
LOCALIDAD: Fontibón	
BARRIO: El Chanco	
TEMA IDENTIFICADO: Obstrucciones	
SITUACION: Residuos y escombros dentro de la zona de ronda del río Bogotá	
ACCION: Seguimiento y control por parte de la Alcaldía Local.

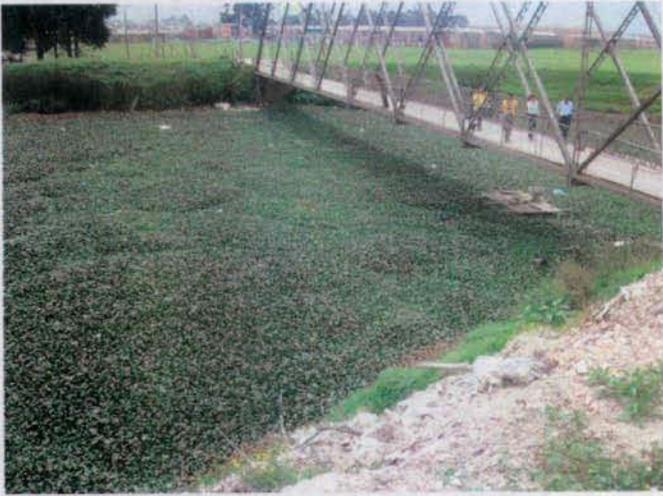
LOCALIDAD: Fontibón	
BARRIO: EL Recodo (Rivera)	
TEMA IDENTIFICADO: Obstrucciones	
SITUACION: Residuos y escombros dentro del cauce y zona de ronda del río Bogotá cerca al puente Metálico.	
ACCION: El Dragado se requiere para mejorar las condiciones de Flujo del río Bogotá.

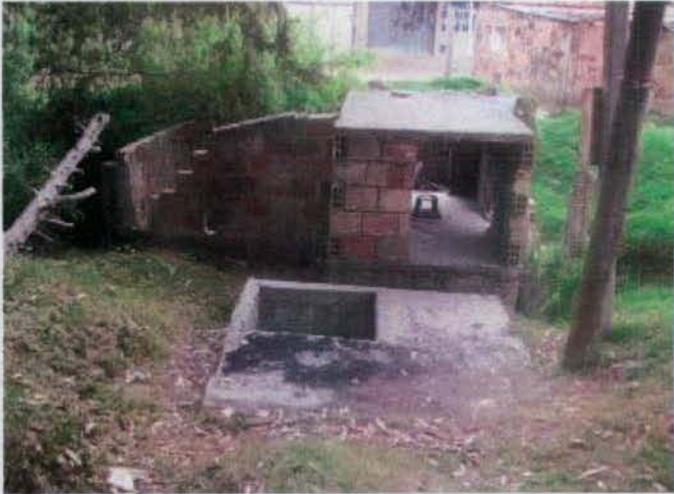
LOCALIDAD: Fontibón	
BARRIO: Kassandra	
TEMA IDENTIFICADO: Incapacidad de Bombeo	
SITUACION: A pesar de la colocación de la válvula antireflujo por parte del acueducto, persiste el riesgo de encharcamientos por reflujo de aguas negras debido al pozo séptico existente.	
ACCION: Mantenimiento preventivo del pozo séptico por la comunidad conectada al mismo que reside de forma ilegal.

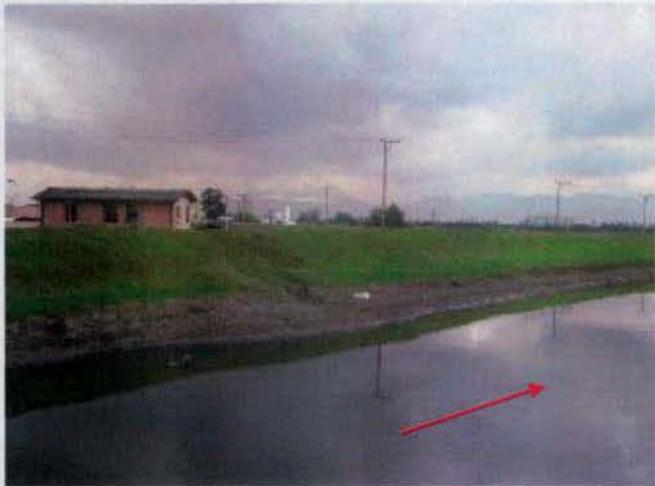
LOCALIDAD: Fontibón	
BARRIO: El Chanco	
TEMA IDENTIFICADO: Incapacidad de Bombeo	
SITUACION: Los aumentos de nivel del río Bogotá, ocasionaron problemas en la normal actividad de bombeo de la estación.	
ACCION: Se implementó el sistema de alerta por parte de la EAAB.

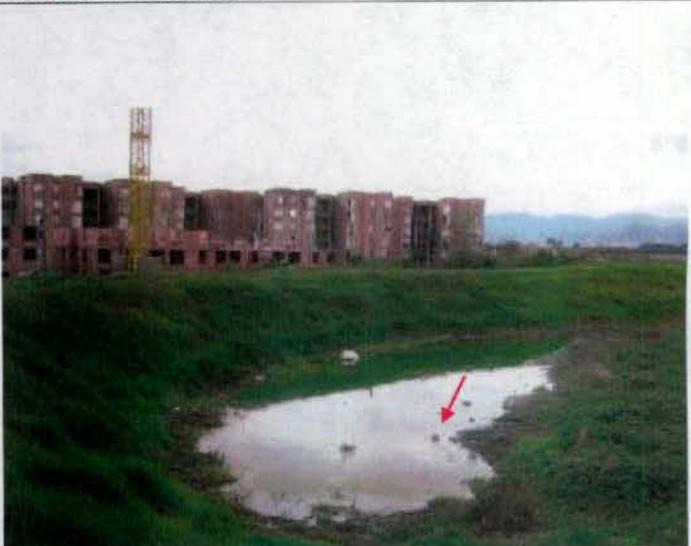
LOCALIDAD: Fontibón	
BARRIO: Pueblo Nuevo	
TEMA IDENTIFICADO: Jarillones	
SITUACION: Los aumentos de nivel del río Fucha, ocasionan filtraciones de los jarillones cercanos a la urbanización.	
ACCION: Revisión de los jarillones y valuar la pertinencia de su reforzamiento o impermeabilización. Se reviso el tema por parte de EAAB y reparo por parte del contratista de la Urbanización.

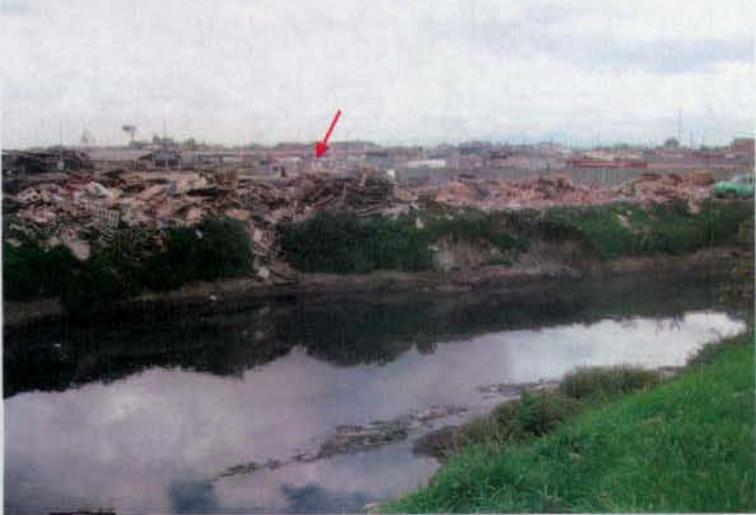
LOCALIDAD: Fontibón	
BARRIO: Estación Fontibón	
TEMA IDENTIFICADO: Jarillones	
SITUACION: Rellenos y uso inadecuado de los jarillones. Acumulación de escombros de madera y carbonífera la ronda del río Fucha	
ACCION: Se requiere acción por parte de la Secretaría del Ambiente y ATESA y Alcaldía local de Fontibón.

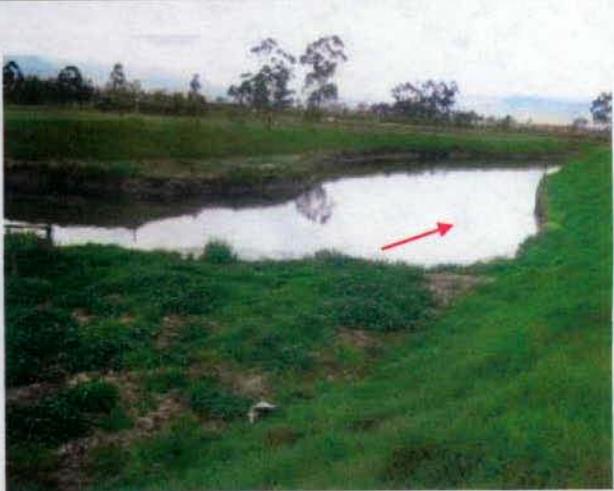
LOCALIDAD: Fontibón	
BARRIO: Pueblo Nuevo	
TEMA IDENTIFICADO: Obstrucciones	
SITUACION: Presencia de sedimentos en el cauce.	
ACCION: Limpieza del cauce.

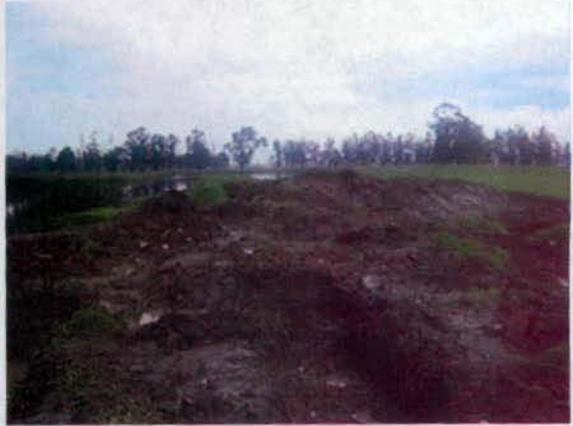
LOCALIDAD: Kennedy	
BARRIO: Costado occidental de la localidad	
TEMA IDENTIFICADO: Jarillones	
SITUACION: Jarillones han fallado o filtrado por crecientes del río Bogotá.	
ACCION: Reforzar, realzar y mantener en buen estado las defensa hidráulicas.

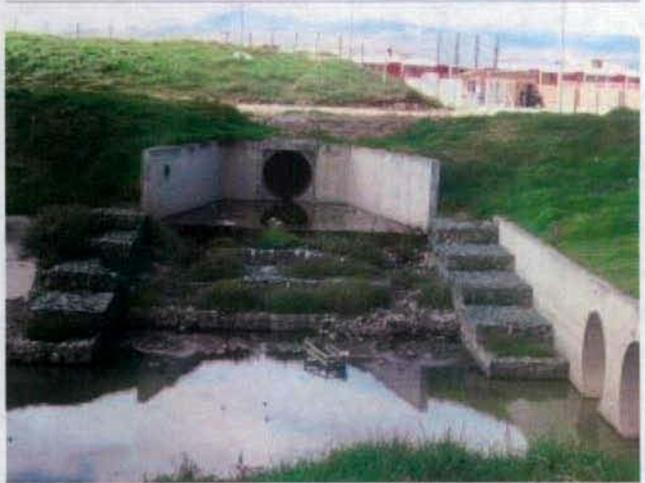
LOCALIDAD: Kennedy	
BARRIO: Osorio X	
TEMA IDENTIFICADO: Obstrucciones	
SITUACION: Acumulación de vegetación sobre la entrega del canal. ACCION: Contrato 485/20058 de mantenimiento.

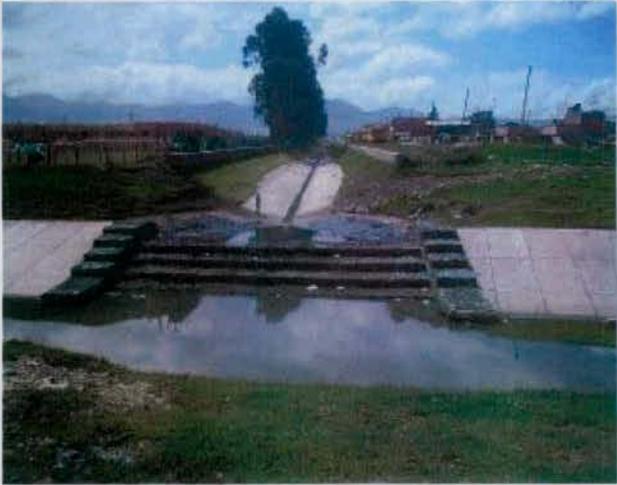
LOCALIDAD: Kennedy	
BARRIO: Galán Rural	
TEMA IDENTIFICADO: Obstrucciones	
SITUACION: Acumulación de vegetación sobre la entrega del canal. Disposición inadecuada de basuras en la ronda y dentro del canal.	
ACCION: Contrato ejecutado por medio de la SECAB No 041.

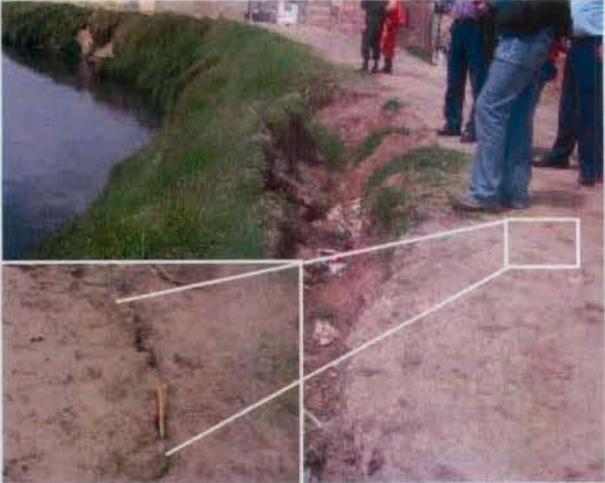
LOCALIDAD: Bosa	
BARRIO: San Bernardino	
TEMA IDENTIFICADO: Jarillones	
SITUACION: Agrietamiento en jarillón derecho, puede producir fallo del mismo.	
ACCION: Tramo incluido en Etapa II del Proyecto de dragado del cauce y realce de jarillones. Sin contratar a la fecha.

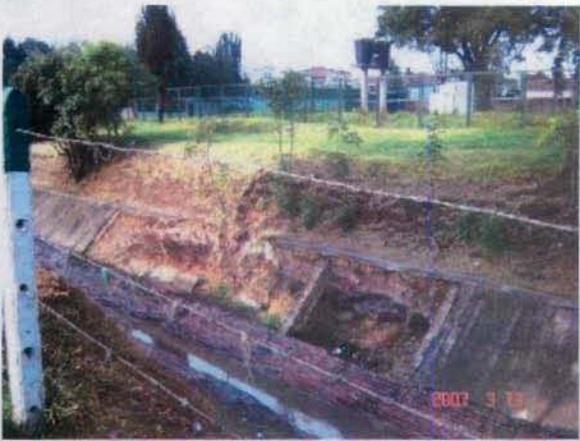
LOCALIDAD: RAFAEL URIBE URIBE	
BARRIO: Quiroga	
TEMA IDENTIFICADO: Obstrucciones	
SITUACIÓN: Taludes del Canal Albina han fallado con lo que se deposita material en el cauce.	
ACCIÓN: Reconstrucción de los taludes del canal

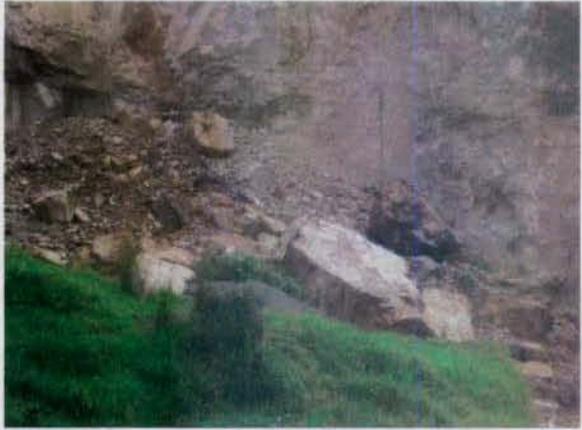
LOCALIDAD: CIUDAD BOLIVAR	
BARRIO: San José de los Sauces	
TEMA IDENTIFICADO: Obstrucciones	
SITUACIÓN: Explotación indiscriminada, ilegal y antitécnica de material pétreo. Deterioro de la quebrada la cual presenta varios puntos de potenciales deslizamientos y caída de rocas.	
ACCIÓN: Acciones policivas sobre las extracciones ilegales, Adecuación de la quebrada
