## MONITOREO VISUAL DEL POLIGONO ALTOS DE LA ESTANCIA - LOCALIDAD DE CIUDAD BOLÍVAR

1. Datos generales						
1.1 Nombre del Inspector:	FERNANDO ANDRES PELAEZ CAMPO					
1.2 Fecha de la Visita:	12 de Noviembre de 2010					
2. Identificación del punto de monitoreo

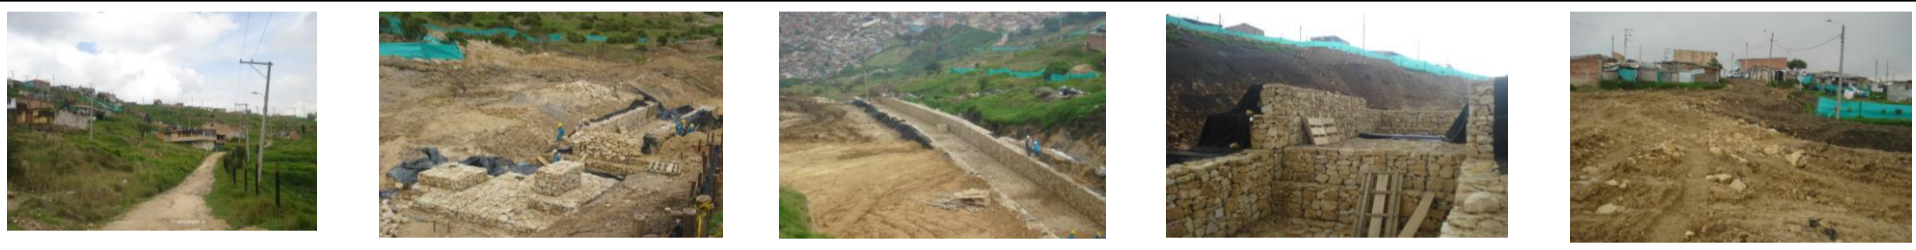
<p>* Se realizo visita a la obra que se adelanta a través de la Empresa de Acueducto, consistente en la Canalización de las Quebradas La Carbonera, Santo Domingo y Santa Rita, con el fin de verificar los avances en obra. A la fecha trabajan en los frentes de Santo Domingo (parte Alta), Santa Rita (Parte Alta), Carbonera (parte inicial de la quebrada). No se evidencian problemas en las obras.</p> <p>* En los barrios que conforman el polígono Altos de la Estancia no se encontraron afectaciones, tal como son pozos colmatados, daños en viviendas, daños en vías públicas, afectaciones evidentes causadas por el fenómeno de remoción en masa.</p>						
		<b>Nombre</b>			<b>Firma</b>	
<b>Persona que realiza la inspección:</b>		FERNANDO ANDRES PELAEZ CAMPO		_____		
		Profesional Grupo Técnico Altos de la Estancia
