MONITOREO VISUAL DEL POLIGONO ALTOS DE LA ESTANCIA - LOCALIDAD DE CIUDAD BOLÍVAR

1. Datos generales									
1.1 Nombre del Inspector:	FERNANDO ANDRES PELAEZ CAMPO								
1.2 Fecha de la Visita:	16 de Noviembre de 2010								
2. Identificación del punto de monitoreo

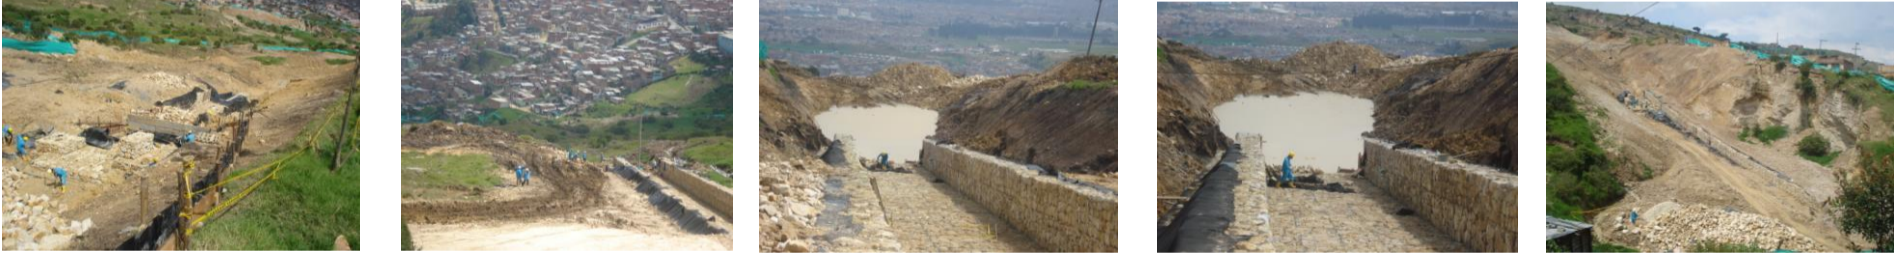
3.1 Dirección									
3.2 Barrio									
3.3 Manzana									
3.4 Lote									
4. Registro Fotográfico

<p>* Se realizó visita a la obra que se adelanta a través de la Empresa de Acueducto, consistente en la Canalización de las Quebradas La Carbonera, Santo Domingo y Santa Rita, con el fin de verificar los avances en obra. A la fecha trabajan en los frentes de Santo Domingo (parte Alta), Santa Rita (Parte Alta), Carbonera (parte inicial de la quebrada). Se evidencia que se presenta un encharcamiento en la excavación que se adelanta en el frente de obra de la quebrada Santa Rita, la cual no está generando afectaciones al sector aledaño y que se está drenando por parte del contratista. Se presentan lluvias en la zona al momento del recorrido de Monitoreo.</p> <p>* En los barrios que conforman el polígono Altos de la Estancia no se encontraron afectaciones, tal como son pozos colmatados, daños en viviendas, daños en vías públicas, afectaciones evidentes causadas por el fenómeno de remoción en masa.</p>
