## MONITOREO VISUAL DEL POLIGONO ALTOS DE LA ESTANCIA - LOCALIDAD DE CIUDAD BOLÍVAR

1. Datos generales									
1.1 Nombre del Inspector:	FERNANDO ANDRES PELAEZ CAMPO								
1.2 Fecha de la Visita:	17 de Noviembre de 2010								
2. Identificación del punto de monitoreo

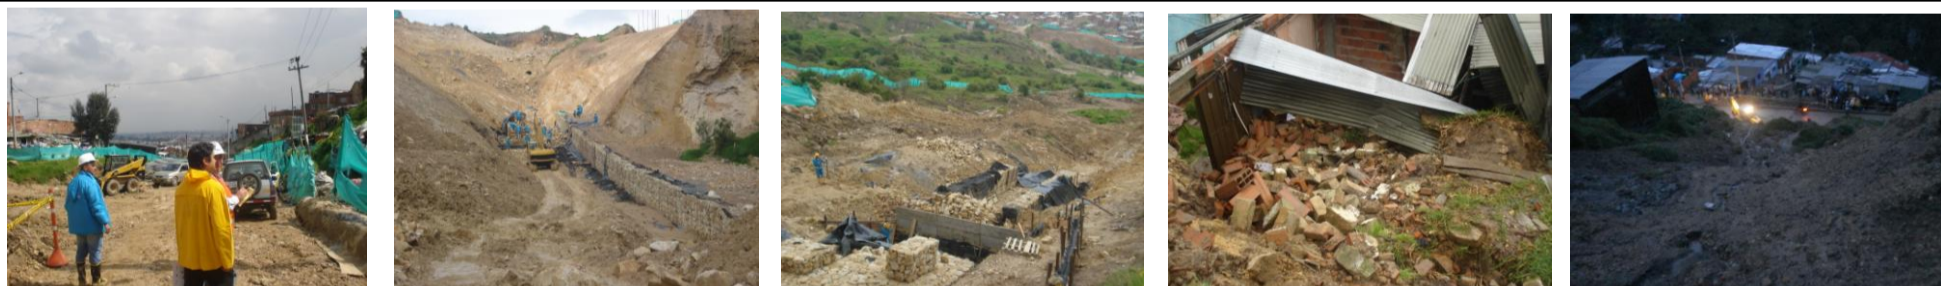
3.1 Dirección									
3.2 Barrio									
3.3 Manzana									
3.4 Lote									
4. Registro Fotográfico

<p>* Se realizó recorrido conjunto con funcionarios de Codensa, y Contratista de Obra EAAB No. 1-01-34100-1039-09, con el fin de priorizar el retiro de postes y redes de energía que están afectando la ejecución de las obras de canalización de las quebradas Santo Domingo, La Carbonera y Santa Rita. Adicionalmente se informó y se mostró en terreno a los funcionarios de Codensa las zonas declaradas Suelo de Protección por Riesgo que no deberían tener servicios públicos.</p> <p>* Se apoyo al Área de Asistencia Técnica en los eventos No. 108467, 108585, 108613 y 108617, presentados en la Localidad de Ciudad Bolívar.</p> <p>* Se realizó visita a la obra que se adelanta a través de la Empresa de Acueducto, consistente en la Canalización de las Quebradas La Carbonera, Santo Domingo y Santa Rita, con el fin de verificar los avances en obra. A la fecha trabajan en los frentes de Santo Domingo (parte Alta), Santa Rita (Parte Alta), Carbonera (parte inicial de la quebrada). Se presentan lluvias en la zona al momento del recorrido de Monitoreo.</p> <p>* En los barrios que conforman el polígono Altos de la Estancia no se encontraron afectaciones, tal como son pozos colmatados, daños en viviendas, daños en vías públicas, afectaciones evidentes causadas por el fenómeno de remoción en masa.</p>
