MONITOREO VISUAL DEL POLIGONO ALTOS DE LA ESTANCIA - LOCALIDAD DE CIUDAD BOLÍVAR

1. Datos generales						
1.1 Nombre del Inspector:	FERNANDO ANDRES PELAEZ CAMPO					
1.2 Fecha de la Visita:	22 de Diciembre de 2010					
2. Identificación del punto de monitoreo

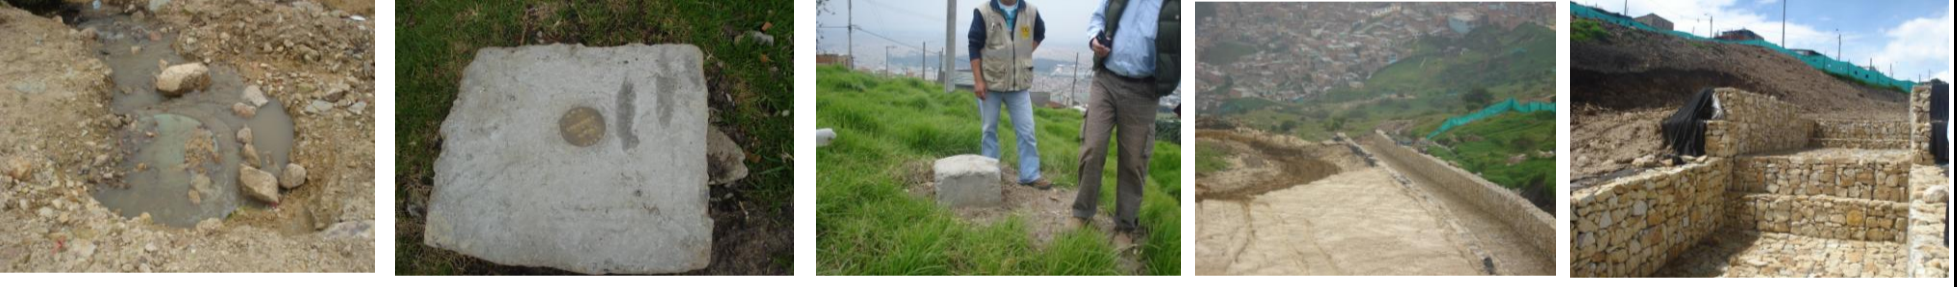
<p>* Se realizó recorrido conjunto con la Unidad Administrativa Especial de Rehabilitación y Malla Vial - UMEV, en el marco del convenio 687-2009 para verificar la instrumentación y los puntos de control (mojones) instalados en el Polígono de Altos de la Estancia, con el fin de utilizarlo de referencia para la topografía que adelantan ellos.</p> <p>* Se identificó un Pozo Colmatado en la intersección de la Dg 67A sur con KR 76B del barrio Santo Domingo, el cual se encuentra vertiendo aguas a las vías circundantes. Se envió correo electrónico al Ingeniero Edward Pacheco de la Empresa de Acueducto y Alcantarillado de Bogotá - EAAB - Zona 4, solicitándole se realice por parte de ellos un seguimiento y control a la situación manifestada en el mail. Se anexo registro fotográfico donde se evidencia la situación en mención.</p> <p>* Se realizó visita a la obra que se adelanta a través de la Empresa de Acueducto, consistente en la Canalización de las Quebradas La Carbonera, Santo Domingo y Santa Rita, con el fin de verificar los avances en obra. A la fecha trabajan en los frentes de Santo Domingo (parte Alta), Santa Rita (Parte Alta), Santo Domingo (parte baja). A la fecha se informa que aun siguen suspendidos los trabajos en el frente de obra de la Carbonera (parte inicial).</p> <p>* En los demás barrios que conforman el polígono Altos de la Estancia no se encontraron afectaciones, tal como son pozos colmatados, daños en viviendas, daños en vías públicas, afectaciones evidentes causadas por el fenómeno de remoción en masa.</p>
