MONITOREO VISUAL DEL POLIGONO ALTOS DE LA ESTANCIA - LOCALIDAD DE CIUDAD BOLÍVAR

1. Datos generales						
1.1 Nombre del Inspector:	FERNANDO ANDRES PELAEZ CAMPO					
1.2 Fecha de la Visita:	22 de Noviembre de 2010					
2. Identificación del punto de monitoreo

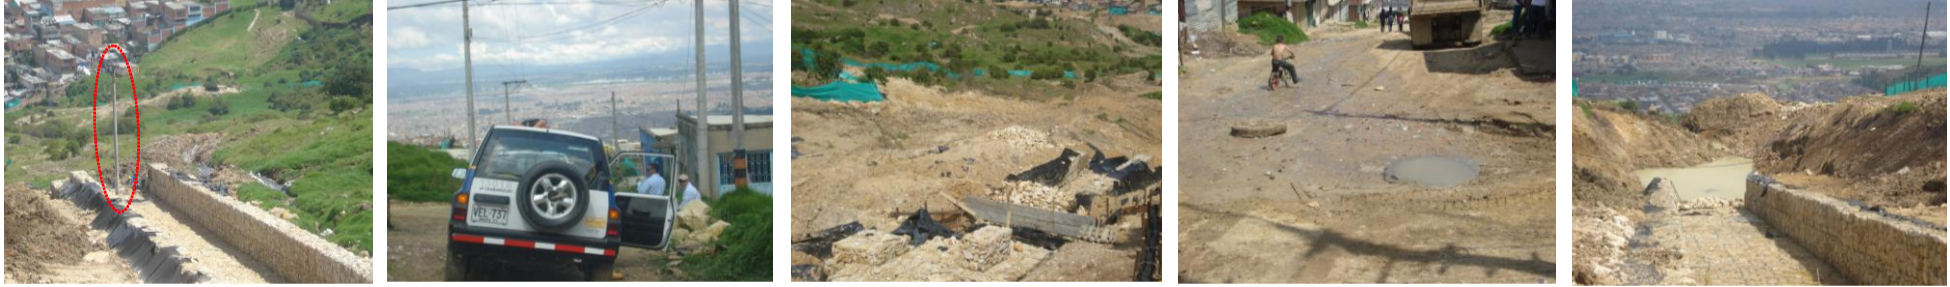
3.1 Dirección						
3.2 Barrio						
3.3 Manzana						
3.4 Lote						
4. Registro Fotográfico

<p>* Al momento de la visita se evidencio que se procedía por parte de Codensa al retiro del Poste de Energía que esta afectando la ejecución de las obras de canalización de la quebrada Santo Domingo. Se encontraban a la espera de la suspensión del servicio en toda la Localidad para poder realizar la maniobra de desconexión de la red de media que tiene el poste.</p> <p>* Se identifico un Pozo Colmatado en la intersección de la KR 76A con CALLE 63A Sur del barrio Mirador de la Estancia, el cual se encuentra vertiendo aguas a las vías circundantes. Se envió correo electrónico al Ingeniero Edward Pacheco de la Empresa de Acueducto y Alcantarillado de Bogotá - EAAB - Zona 4, solicitándole se realice por parte de ellos un seguimiento y control a la situación manifestada en el mail. Se anexo registro fotográfico donde se evidencia la situación en mención..</p> <p>* Se realizo visita a la obra que se adelanta a través de la Empresa de Acueducto, consistente en la Canalización de las Quebradas La Carbonera, Santo Domingo y Santa Rita, con el fin de verificar los avances en obra. A la fecha trabajan en los frentes de Santo Domingo (parte Alta), Santa Rita (Parte Alta), Santo Domingo (parte baja). En el frente de obra de la Carbonera (parte inicial) se encuentran suspendidos los trabajos. De igual manera se informa que en la noche anterior se presentaron lluvias en la zona, por lo que nuevamente se evidencian encharcamientos en el frente de obra de la quebrada Santa Rita.</p> <p>* En los demás barrios que conforman el polígono Altos de la Estancia no se encontraron afectaciones, tal como son pozos colmatados, daños en viviendas, daños en vías públicas, afectaciones evidentes causadas por el fenómeno de remoción en masa.</p>
