MONITOREO VISUAL DEL POLIGONO ALTOS DE LA ESTANCIA - LOCALIDAD DE CIUDAD BOLÍVAR

1. Datos generales						
1.1 Nombre del Inspector:	FERNANDO ANDRES PELAEZ CAMPO					
1.2 Fecha de la Visita:	26 de Noviembre de 2010					
2. Identificación del punto de monitoreo

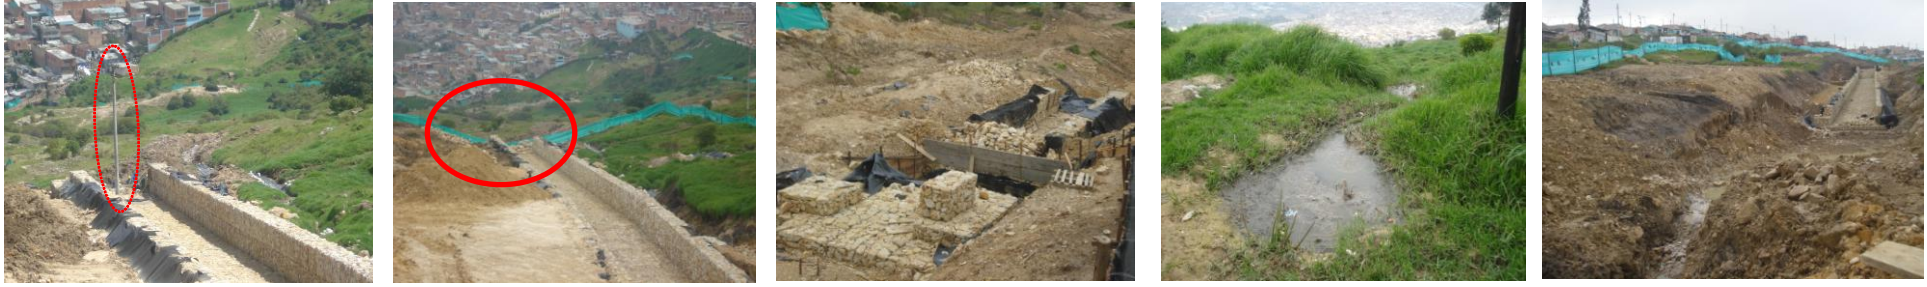
3.1 Dirección						
3.2 Barrio						
3.3 Manzana						
3.4 Lote						
4. Registro Fotográfico

<p>* Se verifico que ya fue retirado por la Empresa Codensa el Poste de Energía que estaba afectando la ejecución de las obras de canalización de la quebrada Santo Domingo.</p> <p>* Se identifico un Pozo Colmatado en la intersección de la KR 75A con DG 75B Sur del barrio Santa Viviana, el cual se encuentra vertiendo aguas a las vías circundantes. Se envió correo electrónico al Ingeniero Edward Pacheco de la Empresa de Acueducto y Alcantarillado de Bogotá - EAAB - Zona 4, solicitándole se realice por parte de ellos un seguimiento y control a la situación manifestada en el mail. Se anexo registro fotográfico donde se evidencia la situación en mención..</p> <p>* Se realizo visita a la obra que se adelanta a través de la Empresa de Acueducto, consistente en la Canalización de las Quebradas La Carbonera, Santo Domingo y Santa Rita, con el fin de verificar los avances en obra. A la fecha trabajan en los frentes de Santo Domingo (parte Alta), Santa Rita (Parte Alta), Santo Domingo (parte baja). Se evidencia que en el frente de obra de la Carbonera (parte inicial) aun se encuentran suspendidos los trabajos. De igual manera se informa que ya fue evacuada el agua represada en el frente de obra de la quebrada Santa Rita.</p> <p>* En los demás barrios que conforman el polígono Altos de la Estancia no se encontraron afectaciones, tal como son pozos colmatados, daños en viviendas, daños en vías públicas, afectaciones evidentes causadas por el fenómeno de remoción en masa.</p>
