## MONITOREO VISUAL DEL POLIGONO ALTOS DE LA ESTANCIA - LOCALIDAD DE CIUDAD BOLÍVAR

1. Datos generales									
1.1 Nombre del Inspector:	FERNANDO ANDRES PELAEZ CAMPO								
1.2 Fecha de la Visita:	2 de Noviembre de 2010								
2. Identificación del punto de monitoreo

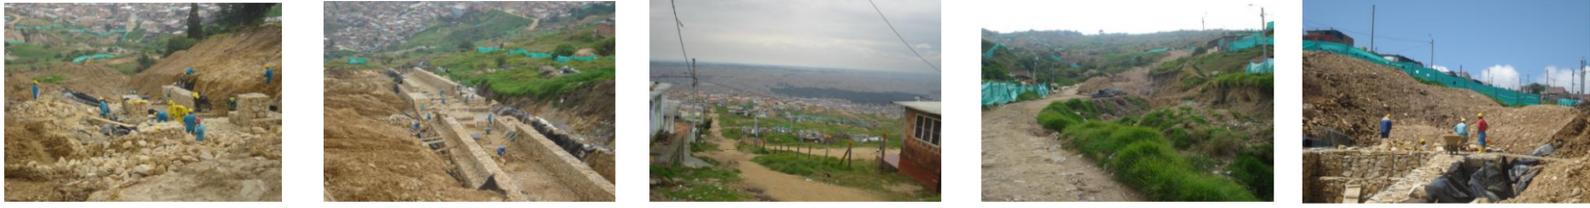
3.1 Dirección									
3.2 Barrio									
3.3 Manzana									
3.4 Lote									
4. Registro Fotográfico

<p>* Se realizó visita a la obra que se adelanta a través de la Empresa de Acueducto, consistente en la Canalización de las Quebradas La Carbonera, Santo Domingo y Santa Rita, con el fin de verificar los avances en obra. A la fecha trabajan en los frentes de Santo Domingo (parte Alta), Santa Rita (Parte Alta), Carbonera (parte inicial de la quebrada). En el frente de obra de la quebrada Santo Domingo (parte baja) no se están desarrollando actividades en la obra. No se evidencian problemas o dificultades en la ejecución de las obras.</p> <p>* En los barrios que conforman el polígono Altos de la Estancia no se encontraron afectaciones, tal como son pozos colmatados, daños en viviendas, daños en vías públicas, afectaciones evidentes causadas por el fenómeno de remoción en masa.</p>
