## MONITOREO VISUAL DEL POLIGONO ALTOS DE LA ESTANCIA - LOCALIDAD DE CIUDAD BOLÍVAR

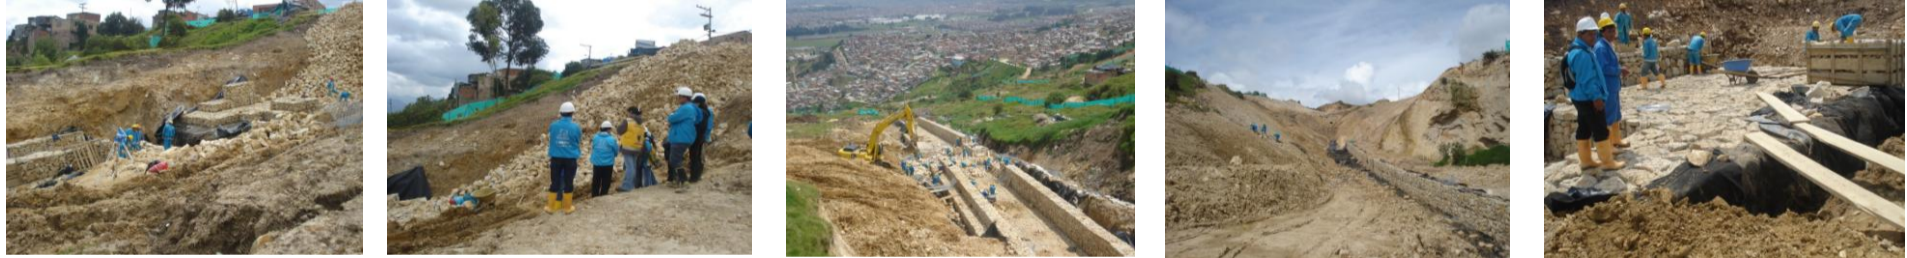
<p>* Se realizó visita a la obra que se adelanta a través de la Empresa de Acueducto, consistente en la Canalización de las Quebradas La Carbonera, Santo Domingo y Santa Rita, con el fin de verificar los avances en obra. A la fecha trabajan en los frentes de Santo Domingo (parte Alta), Santa Rita (Parte Alta), Carbonera (parte inicial de la quebrada). El frente de obra de la quebrada Santo Domingo (parte baja) continúan suspendidos los trabajos. No se evidencian problemas o dificultades en la ejecución de las obras.</p> <p>* En los barrios que conforman el polígono Altos de la Estancia no se encontraron afectaciones, tal como son pozos colmatados, daños en viviendas, daños en vías públicas, afectaciones evidentes causadas por el fenómeno de remoción en masa.</p>												
<table style="width: 100%; border: none;"> <tr> <td style="width: 30%;"></td> <td style="width: 30%; text-align: center;"><b>Nombre</b></td> <td style="width: 30%; text-align: center;"><b>Firma</b></td> </tr> <tr> <td style="vertical-align: top;">Persona que realiza la inspección:</td> <td style="vertical-align: top;">FERNANDO ANDRES PELAEZ CAMPO  Profesional Grupo Técnico Altos de la Estancia</td> <td style="vertical-align: top;">_____</td> </tr> </table>								<b>Nombre</b>	<b>Firma</b>	Persona que realiza la inspección:	FERNANDO ANDRES PELAEZ CAMPO  Profesional Grupo Técnico Altos de la Estancia	_____
	<b>Nombre</b>	<b>Firma</b>										
Persona que realiza la inspección:	FERNANDO ANDRES PELAEZ CAMPO  Profesional Grupo Técnico Altos de la Estancia	_____
