MONITOREO VISUAL DEL POLIGONO ALTOS DE LA ESTANCIA - LOCALIDAD DE CIUDAD BOLÍVAR

1. Datos generales						
1.1 Nombre del Inspector:	FERNANDO ANDRES PELAEZ CAMPO					
1.2 Fecha de la Visita:	4 de Noviembre de 2010					
2. Identificación del punto de monitoreo

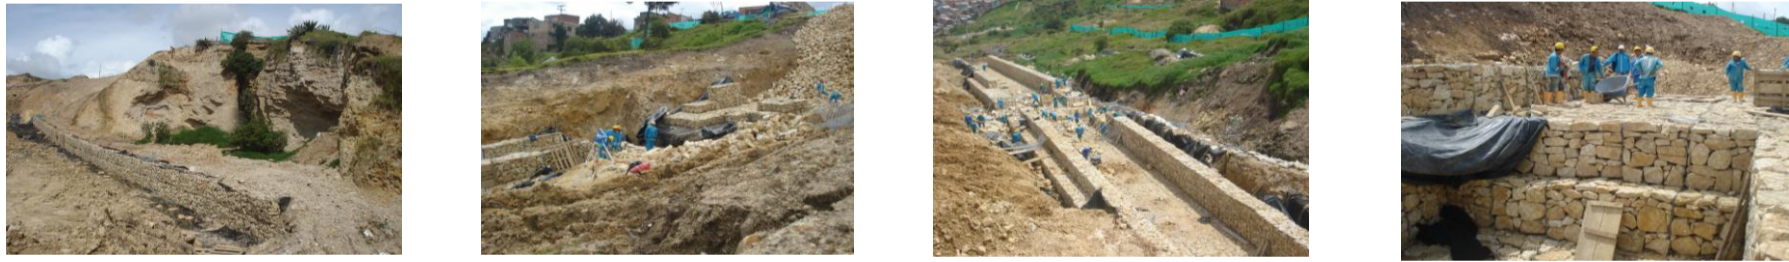
<p>* Se realizo visita a la obra que se adelanta a través de la Empresa de Acueducto, consistente en la Canalización de las Quebradas La Carbonera, Santo Domingo y Santa Rita, con el fin de verificar los avances en obra. A la fecha trabajan en los frentes de Santo Domingo (parte Alta), Santa Rita (Parte Alta), Carbonera (parte inicial de la quebrada). No se evidencian problemas o dificultades en la ejecución de las obras.</p> <p>* En los barrios que conforman el polígono Altos de la Estancia no se encontraron afectaciones, tal como son pozos colmatados, daños en viviendas, daños en vías públicas, afectaciones evidentes causadas por el fenómeno de remoción en masa.</p>						
		Nombre			Firma	
Persona que realiza la inspección:		FERNANDO ANDRES PELAEZ CAMPO		_____		
		Profesional Grupo Técnico Altos de la Estancia
