MONITOREO VISUAL DEL POLIGONO ALTOS DE LA ESTANCIA - LOCALIDAD DE CIUDAD BOLÍVAR

| 1. Datos generales | | | | | | |
|--|---|--|---|---|---|---|
| 1.2 Fecha de la Visita: | 5 de Noviembre de 2010 | | | | | |

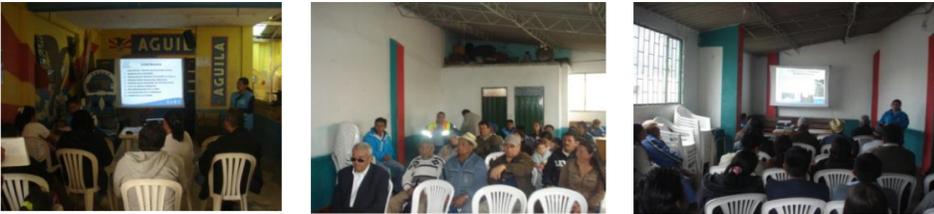
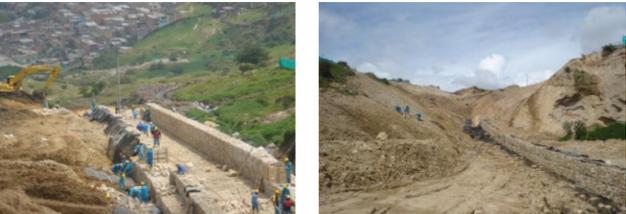
| 1. Datos generales | | | | | | |
|--|---|--|---|---|---|---|
| 4. Registro Fotográfico | | | | | | |

| 1. Datos generales | | | | | | |
|--|---|--|---|---|---|---|
| <p>* Se asistió a las reuniones de avance de obra del Contrato No. 1-01-34100-1039-2009 en el marco del Convenio 708/08 suscrito con la Empresa de Acueducto y Alcantarillado de Bogotá - EAAB, realizadas en la parte alta del polígono (barrio Espino I sector) y en la parte baja (barrio La Carbonera II) con el fin de informarle a la comunidad los avances en la ejecución de la obras. Se informa que la Empresa de Acueducto no hizo presencia en la Reunión de la parte baja (barrio La Carbonera II) realizada a las 3:00 p.m.</p> <p>* Se realizo visita a la obra que se adelanta a través de la Empresa de Acueducto, consistente en la Canalización de las Quebradas La Carbonera, Santo Domingo y Santa Rita, con el fin de verificar los avances en obra. A la fecha trabajan en los frentes de Santo Domingo (parte Alta), Santa Rita (Parte Alta), Carbonera (parte inicial de la quebrada). No se evidencian problemas o dificultades en la ejecución de las obras.</p> <p>* En los barrios que conforman el polígono Altos de la Estancia no se encontraron afectaciones, tal como son pozos colmatados, daños en viviendas, daños en vías públicas, afectaciones evidentes causadas por el fenómeno de remoción en masa.</p> | | | | | | |
