MONITOREO VISUAL DEL POLIGONO ALTOS DE LA ESTANCIA - LOCALIDAD DE CIUDAD BOLÍVAR

1. Datos generales									
1.1 Nombre del Inspector:	FERNANDO ANDRES PELAEZ CAMPO								
1.2 Fecha de la Visita:	9 de Diciembre de 2010								
2. Identificación del punto de monitoreo

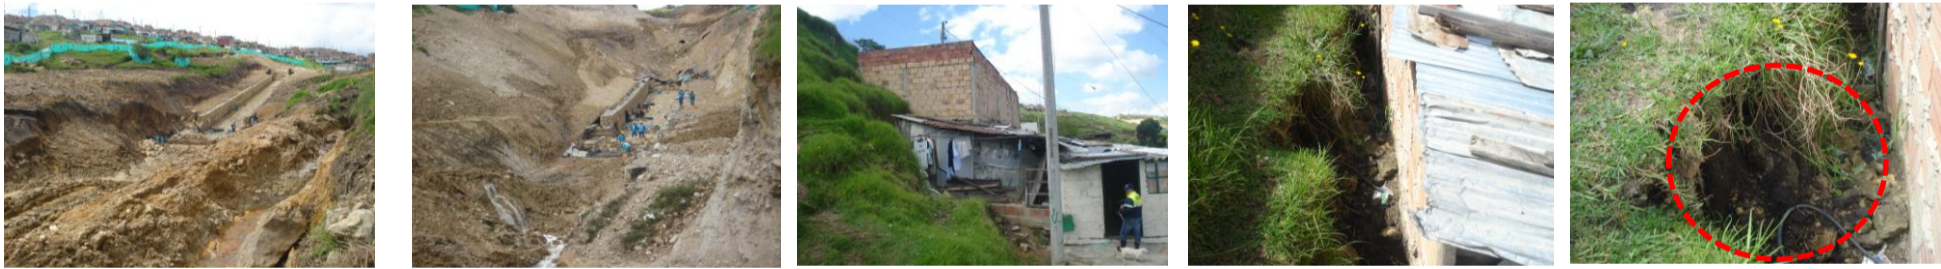
<p>* Por solicitud de UTE-1 (Ing. German Barreto) se realizó verificación de afectación al predio ubicado en la Kr 73N No. 69F-91 sur, denominado Manzana G4 Lote 35 del barrio Santa Viviana Sector Vista Hermosa. En la visita se observa que se presenta un desprendimiento de una masa de suelo menor a 1 m³ de un talud de corte, la cual no esta causando afectaciones al predio evaluado. De igual manera se recomendó a la señora Elda Botello habitante del predio en comento, comunicarse con el FOPAE en caso de detectar alguna afectación adicional en el lote aledaño a su predio que pueda causarle daños a su vivienda.</p> <p>* Se realizo visita a la obra que se adelanta a través de la Empresa de Acueducto, consistente en la Canalización de las Quebradas La Carbonera, Santo Domingo y Santa Rita, con el fin de verificar los avances en obra. A la fecha trabajan en los frentes de Santo Domingo (parte Alta), Santa Rita (Parte Alta), Santo Domingo (parte baja). A la fecha se informa que aun siguen suspendidos los trabajos en el frente de obra de la Carbonera (parte inicial).</p> <p>* En los barrios que conforman el polígono Altos de la Estancia no se encontraron afectaciones, tal como son pozos colmatados, daños en viviendas, daños en vías públicas, afectaciones evidentes causadas por el fenómeno de remoción en masa.</p>
