MONITOREO VISUAL DEL POLIGONO ALTOS DE LA ESTANCIA - LOCALIDAD DE CIUDAD BOLÍVAR

1. Datos generales						
1.1 Nombre del Inspector:	FERNANDO ANDRES PELAEZ CAMPO					
1.2 Fecha de la Visita:	9 de Noviembre de 2010					
2. Identificación del punto de monitoreo

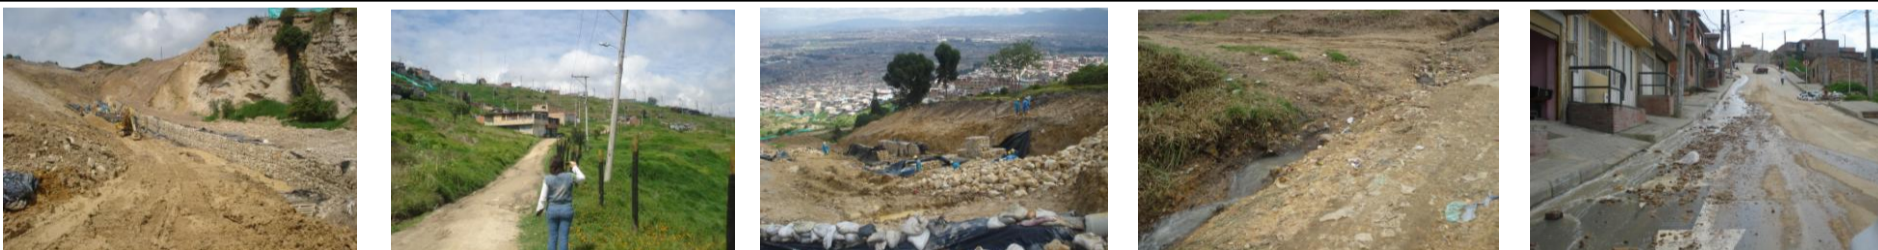
<p>* Se identifico que en la intersección de la KR 75L con CL 63A Sur del Mirador de la Estancia, se encuentra un pozo vertiendo aguas a las vías circundantes, las cuales bajan hasta el barrio Galicia arrastrando sedimentos. Se envió Correo Electrónico al Ingeniero Edward Pacheco, solicitándole se realice por parte de EAAB un seguimiento y control a la situación manifestada, dado que estas aguas pueden generar taponamiento de redes en la parte baja, causados por los sedimentos arrastrados y que recogen los sumideros ubicados a lo largo de la Calle 63 Sur.</p> <p>* Se apoyo en recorrido realizado al barrio Santa Viviana a la Ingeniera Nancy Alfonso (Proyecto Altos de la Estancia) y Nubia Ramirez (Área Conceptos Técnicos FOPAE) con el fin de verificar posibles afectaciones, soporte de la elaboración del Concepto Técnico del barrio.</p> <p>* Se realizo visita a la obra que se adelanta a través de la Empresa de Acueducto, consistente en la Canalización de las Quebradas La Carbonera, Santo Domingo y Santa Rita, con el fin de verificar los avances en obra. A la fecha trabajan en los frentes de Santo Domingo (parte Alta), Santa Rita (Parte Alta), Carbonera (parte inicial de la quebrada). Se retoman los trabajos en el frente de la quebrada Santo Domingo (parte baja).</p> <p>* En los barrios que conforman el polígono Altos de la Estancia no se encontraron afectaciones, tal como son pozos colmatados, daños en viviendas, daños en vías públicas, afectaciones evidentes causadas por el fenómeno de remoción en masa.</p>
