CONSOLIDADO INFORMES DE MONITOREO AL SECTOR DE ALTOS DE LA ESTANCIA

OCTUBRE DE 2010

**ALCALDÍA MAYOR
DE BOGOTÁ D.C.**
GOBIERNO SEGURIDAD Y CONVIVENCIA
Fondo de Prevención y Atención de Emergencias

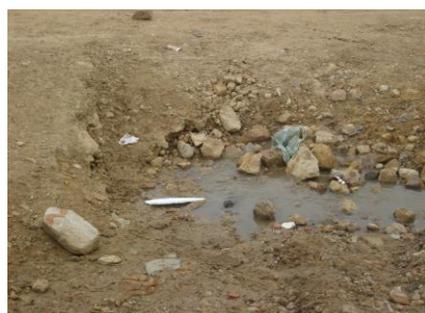
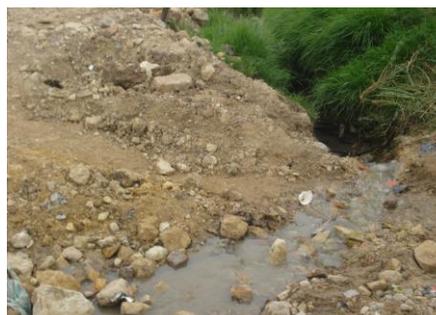
4 de Octubre.

Afectaciones.	Se identificó que en la intersección de la Dg 67A sur con KR 76B del barrio Santo Domingo, se encuentra un pozo vertiendo aguas a las vías circundantes.
Acciones Adelantadas.	Se envió correo electrónico al Ingeniero Edward Pacheco de la Empresa de Acueducto y Alcantarillado de Bogotá - EAAB, para que se tomen las medidas necesarias para corregir la situación presentada. Se anexa registro fotográfico al e-mail.
Seguimiento.	Pendiente por verificar en próxima visita de Monitoreo al sector de Altos de la Estancia.

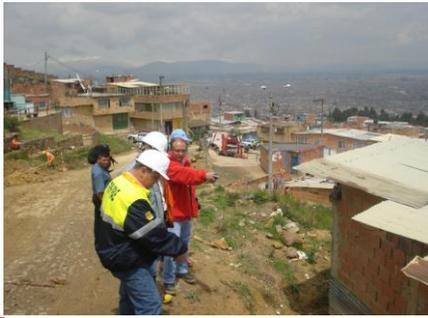
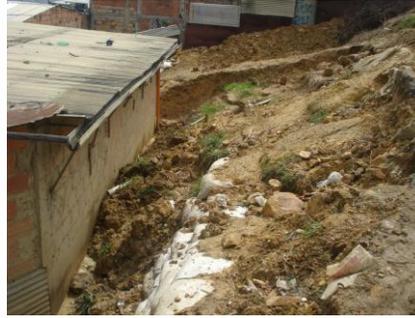
5 de Octubre.

Afectaciones.	Ruptura de tubo de Alcantarillado en el barrio Tres Reyes II Etapa de la Localidad de Ciudad Bolívar, a la altura de la Kr 77A con Cl 61C Sur, causando deslizamiento y afectaciones en viviendas.
Acciones Adelantadas.	Se solicitó presencia de Ingeniero de Asistencia Técnica para realizar restricción parcial de uso al predio ubicado en la Kr 76A No. 61C-52 Sur.
Seguimiento.	Se dejó la situación a cargo del Gestor Local – GL10 y del Área de Asistencia Técnica del FOPAE.

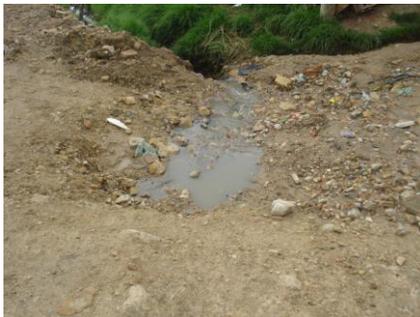
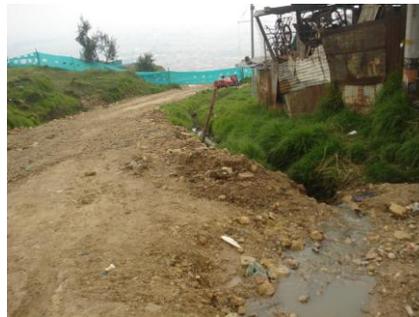
11 de Octubre.

Afectaciones.	Se identificó nuevamente un pozo colmatado en la intersección de la Dg 67A sur con KR 76B del barrio Santo Domingo, el cual se había reportado a la Empresa de Acueducto vía correo electrónico el 4 de octubre y no ha sido corregido.
Acciones Adelantadas.	Se generó CR-9965 , dirigido a la Empresa de Acueducto y Alcantarillado de Bogotá, informándoles nuevamente de un (1) pozo colmatado en la intersección de la Dg. 67A sur con Kr 76B del barrio Santo Domingo, y a su vez solicitándole se realicen seguimiento y control a la situación manifestada.
Seguimiento.	Se verificó el día 13 de Octubre y se había corregido por parte de la Empresa de Acueducto y Alcantarillado de Bogotá – EAAB el pozo colmatado.

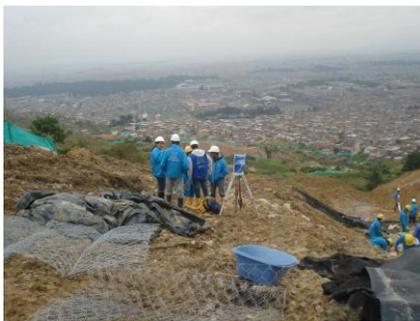
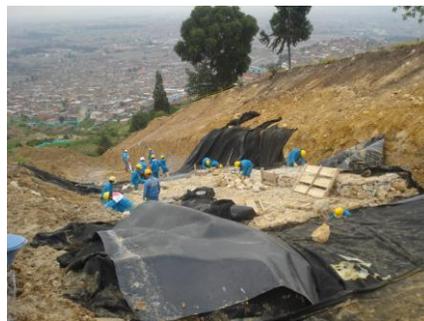
Afectaciones.	La Interventoría del Contrato de Obra No. 1-01-34100-1039-2009 informa que se presentó desplazamiento en los gaviones construidos al inicio de la quebrada La Carbonera.
Acciones Adelantadas.	Se informa que se debe trabajar de la mano con la Interventoría y la Empresa de Acueducto y Alcantarillado de Bogotá – EAAB, en la búsqueda de solución al problema presentado. De igual manera informan que se construirán unos dentellones con el fin de evitar se sigan desplazando los gaviones construidos.
Seguimiento.	Interventoría informa que realizan Monitoreo con Topografía a las obras y que no se están presentando desplazamiento y/o movimientos en los gaviones construidos en la semana del 11 al 16 de Octubre. Se realiza Monitoreo diario a las obras. No se han evidenciado cambios o afectaciones en las mismas.

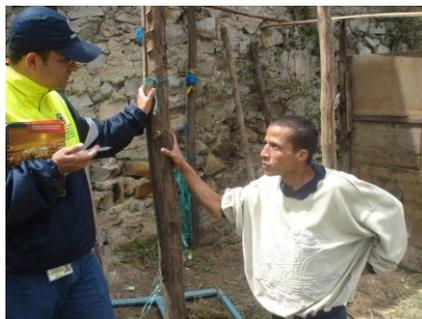
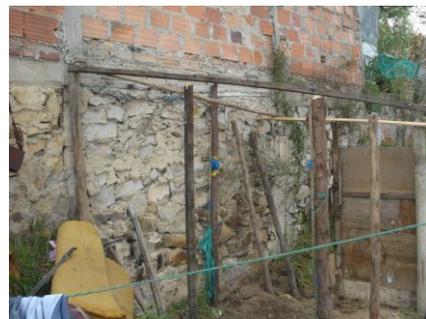
<p>con Cile 61C Sur, donde se identifico problemas con la red de alcantarillado del sector y la aparición de una grieta de tracción en la parte alta del talud aledaño a la vía y que eventualmente estaría afectando los predios aledaños al sector.</p>
<p>Acciones Adelantadas.</p>	<ol style="list-style-type: none"> 1. Se realizó acercamiento con la persona que levantaba la Construcción y se le informó que no se podía construir porque era una zona de Alto Riesgo y que al siguiente se realizaría visita de verificación al punto a constatar si la tenía construida se procedería a la demolición de la misma con apoyo de la Policía Nacional, conforme a lo estipulado en la normatividad vigente. 2. Se solicitó vía radio a la base la presencia de personal de Asistencia Técnica del FOPAE con el fin de evaluar la parte alta del talud y las viviendas aledañas al sitio y adicionalmente se solicitó presencia de la Empresa de Acueducto y Alcantarillado - EAAB (Alcantarillado) y Gas Natural para verificar y evaluar daños y/o afectaciones en la redes del sector. Al momento de hacer presencia en el punto personal de Asistencia Técnica del FOPAE (COE 22 y COE 24) me retire para continuar con las actividades de Monitoreo al Polígono Altos de la Estancia.

<p>Seguimiento.</p>	<p>Pendiente por verificar el 26 de octubre.</p>

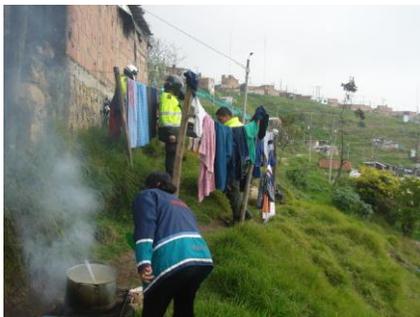
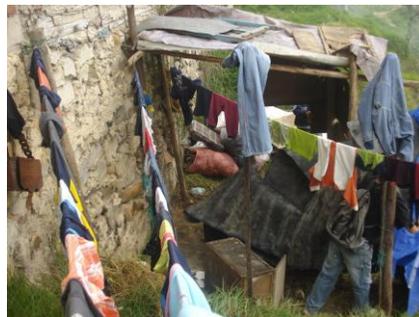
26 de Octubre.

Afectaciones.	Se realizó verificación a la nueva ocupación que se iniciaba la Construcción en material de Reciclable en la Manzana 54 Lote 18 del barrio Santa Viviana el 25 de octubre, encontrando que la habían construido.
Acciones Adelantadas.	Se solicitó apoyo de Policía Nacional y procedió al desmante de la misma con apoyo de Policía Nacional.
Seguimiento.	Verificación periódica a que no se vuelva a construir la Nueva Ocupación.

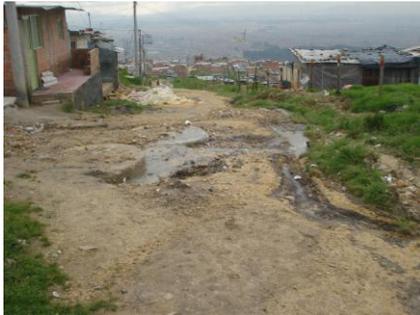
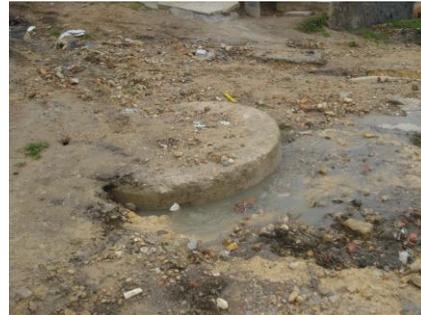
27 de Octubre.

Afectaciones.	Se identificó un Pozo Colmatado en la intersección de la KR 76C con CALLE 65C Sur del barrio Espino I Sector, el cual se encuentra vertiendo aguas a las vías circundantes.
Acciones Adelantadas.	Se envió correo electrónico al Ingeniero Edward Pacheco de la Empresa de Acueducto y Alcantarillado de Bogotá - EAAB - Zona 4, solicitándole se realice por parte de ellos un seguimiento y control a la situación manifestada en el mail, y se anexo registro fotográfico donde se evidencia la situación en mención.
Seguimiento.	Se verificó que se halla corregido la situación por parte de la Empresa de Acueducto y Alcantarillado de Bogotá – EAAB.

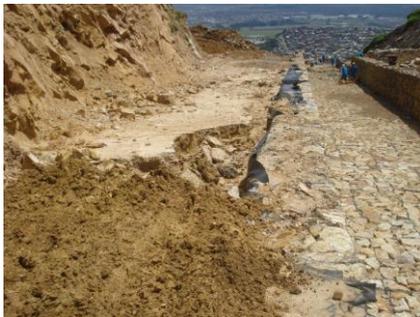
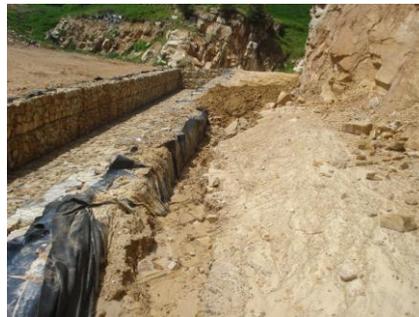
28 de Octubre.

Afectaciones.	Se realizó visita a la obra que se adelanta a través de la Empresa de Acueducto y Alcantarillado de Bogotá - EAAB, consistente
----------------------	--

en la Canalización de las Quebradas La Carbonera, Santo Domingo y Santa Rita, donde se evidenció que en el frente de obra de la Quebrada Santo Domingo (parte inicial) el material depositado a los lados de los gaviones se está hundiendo, posiblemente ocasionado por falta de compactación del mismo.
Acciones Adelantadas.	Se informó a la Interventoría la situación evidenciada en el frente de obra de la quebrada Santo Domingo, con el fin de que se tomen los correctivos adecuados y evitar se sigan presentando inconvenientes.
Seguimiento.	Se realiza seguimiento a las obras y no se han evidenciado problemas relacionados con el material de relleno que va ubicado al lado de los gaviones construidos.
