Fondo de Prevención y Atención de Emergencias

## 1 INTRODUCCION

El presente informe recopila la información de monitoreo tomada a lo largo del mes de Mayo sobre la zona denominada Altos de la Estancia, la cual forma parte del polígono declarado como suelo de protección por Amenaza alta y Riesgo alto no mitigable, en la Localidad No. 19 de Ciudad Bolívar en el Distrito Capital a través de la Resolución No. 0436 de 2004, y ampliado mediante la Resolución 2199 de 2010.

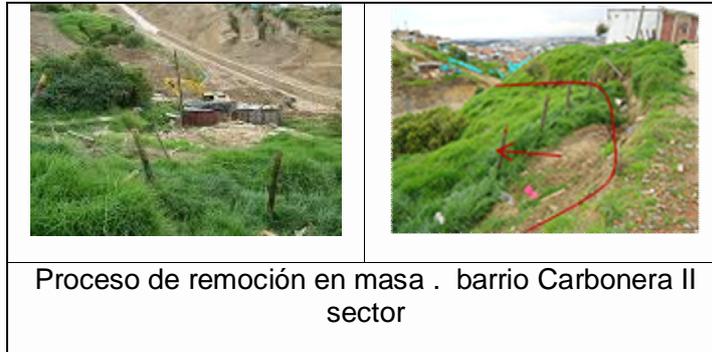
- Barrio Carbonera II sector, a la altura de la calle 68A sur, en el que se encuentra un proceso de remoción en masa, el cual ha generado la necesidad de solicitar a la Alcaldía de Ciudad Bolívar intervenir un área que se encuentra fuera del polígono del proyecto (Diagonal 68A sur entre carreras 73J y 73K) con el fin de mitigar la amenaza causada por el proceso.

Este proceso se describe en el Diagnostico Técnico DI-5165 del 17 de Febrero de 2011, el proceso de remoción en masa afecta el lote 5 de la manzana A1, donde habita el señor Jorge Enrique Guzmán Pinzón, este predio, de acuerdo con el Concepto Técnico CT-3929 corresponde a una nueva ocupación por lo cual no se incluye en el programa de reasentamiento y se ordena la evacuación definitiva del mismo mediante acta 00353.

Proceso de remoción en masa . barrio Carbonera II sector

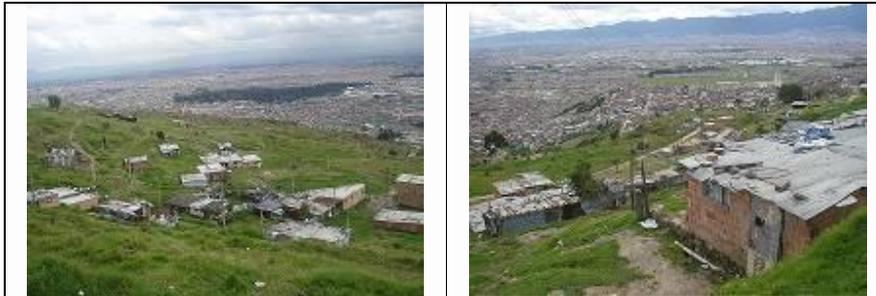
Panorámica del barrio Santa Viviana

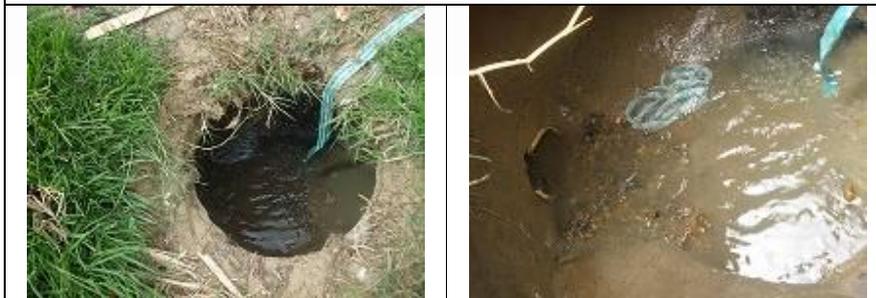
Pozo sin tapa sobre la diagonal 75B sur (barrio Santa Viviana)

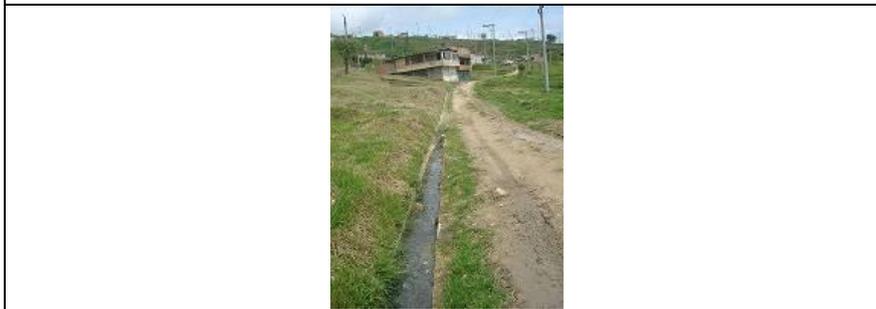
Cunetas colmatadas a lo largo de la diagonal 75B sur

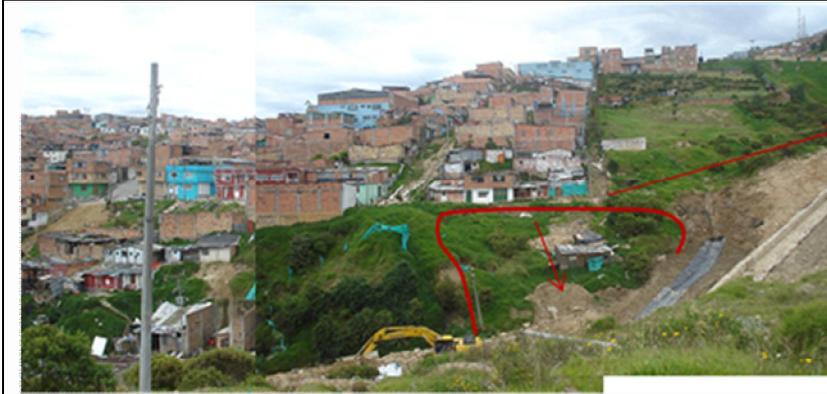
**ZONA DE PROCESO ACTIVO**

Fenómeno de Remoción en Masa activo en barrio La Carbonera

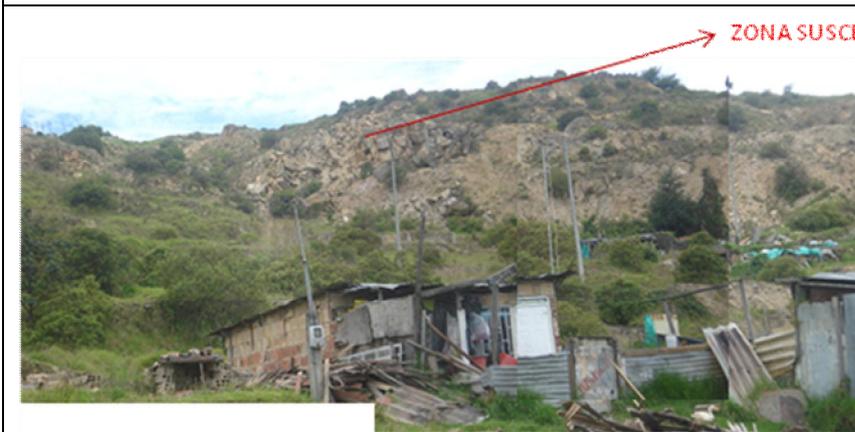
**ZONA SUSCEPTIBLE A CAIDA DE BLOQUES**

Zona susceptible a caída de bloques en barrio Espino III sector

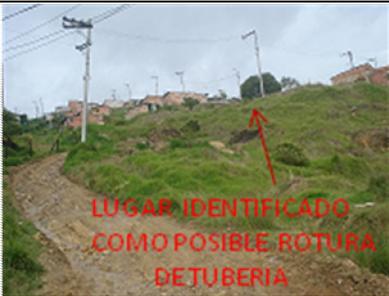
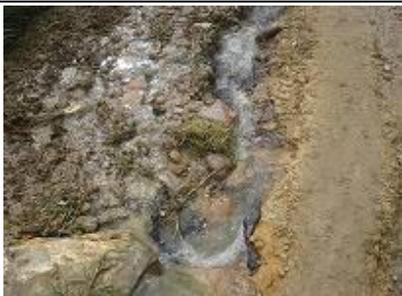
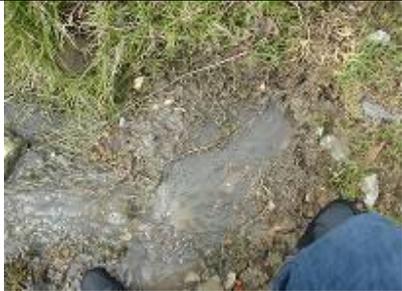
En el recorrido a lo largo del perímetro que enmarca el polígono de protección por riesgo, se evidenció hacia la zona del Barrio Santa Viviana a la altura de la Diagonal 75B sur con transversal 74D un flujo de agua con caudal considerable, al parecer por la rotura de una tubería. La situación fue reportada a la entidad competente (EAAB) a esperas de que se tomen las medidas necesarias para dar solución a la situación reportada.

<p>Tubería rota en barrio Santa Viviana (Diagonal 75B sur con transversal 74D)</p>

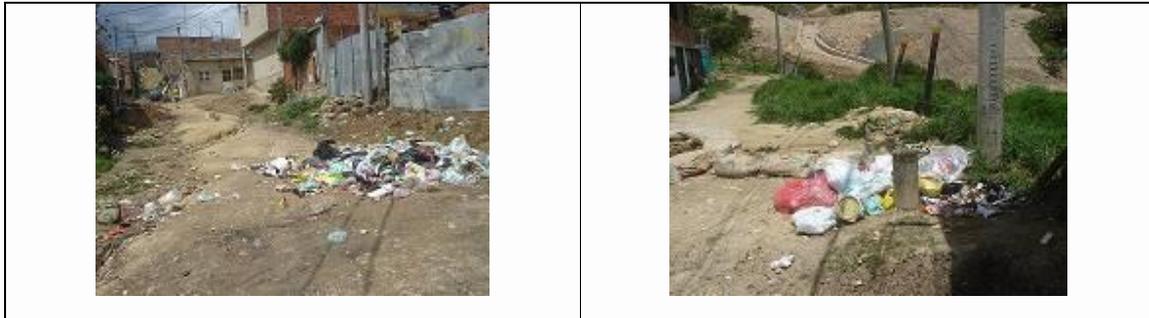
Basuras en las calles a lo largo del perímetro del polígono declarado como suelo de protección por riesgo.

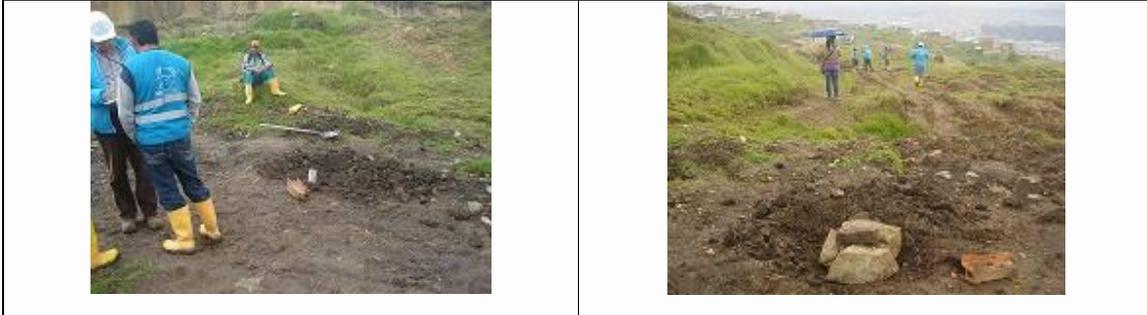
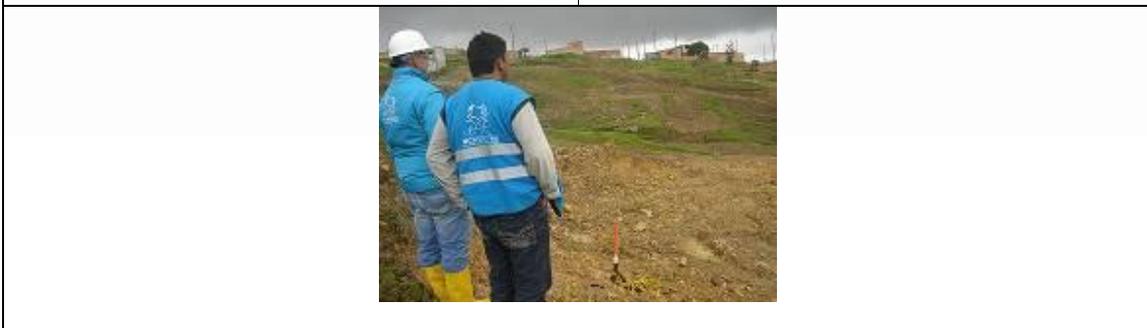
Reconocimiento elementos de monitoreo averiados, reparados y por reparar

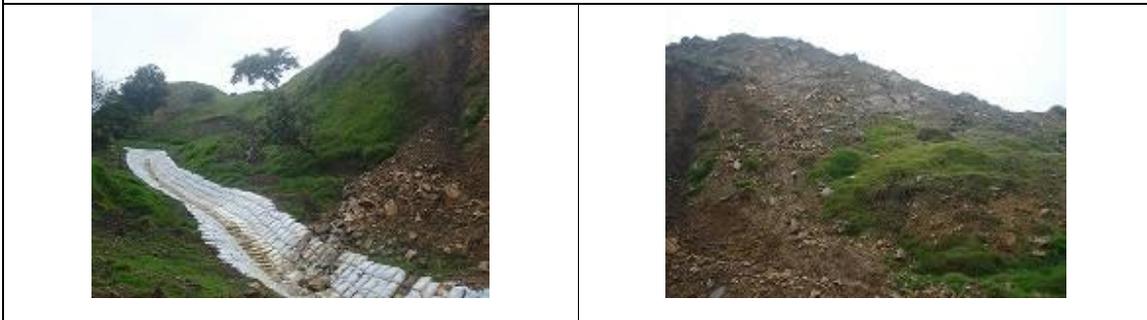
Durante el recorrido se evaluaron las condiciones que presentan los taludes de corte y aledaños a los canales, donde la Quebrada Santa Rita presenta: a la altura del K0+600 afectación por caída de bloques y flujo de detritos, los cuales interrumpen el libre flujo del agua sobre el canal y pueden afectar la funcionalidad de la estructura. Hacia este mismo tramo en la Quebrada Santa Rita, se evidenció la falta y urgencia que requiere la construcción de la estructura de transición, ya que las aguas están generando socavación en la zona.

Flujo de detritos a la altura del K0+600 en canal de la quebrada Santa Rita

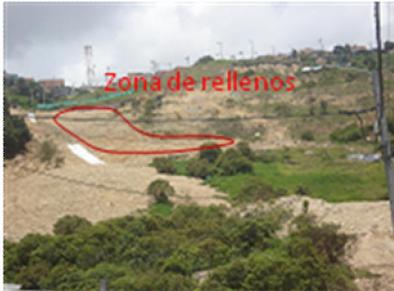
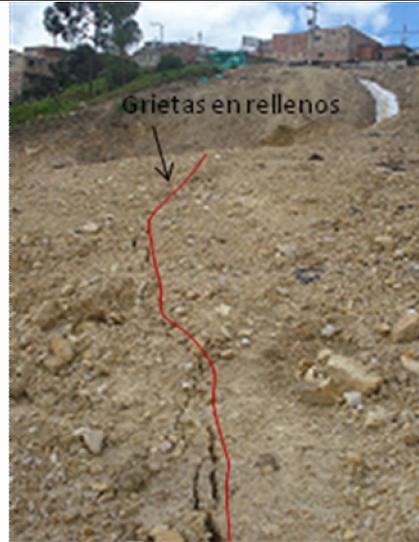
Reconformación de la ladera junto a canal de la quebrada La Carbonera

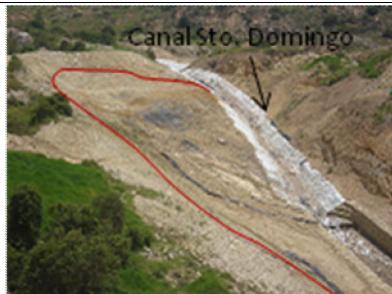
Flujo superficial en margen derecha (K0+600) en canal de la quebrada Santo Domingo

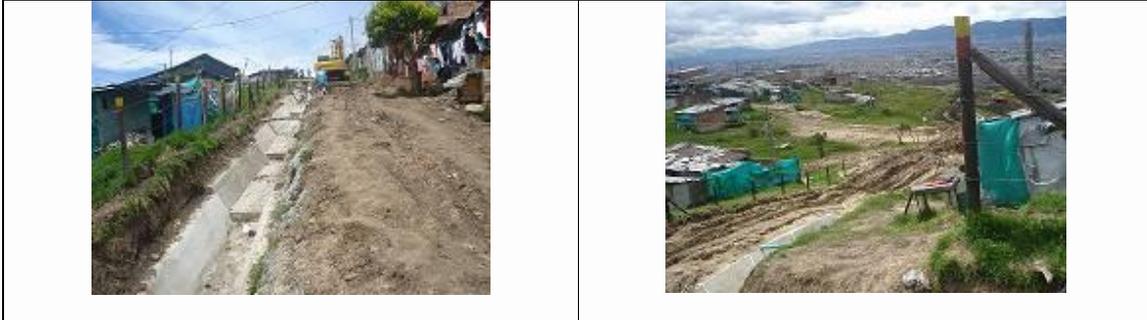
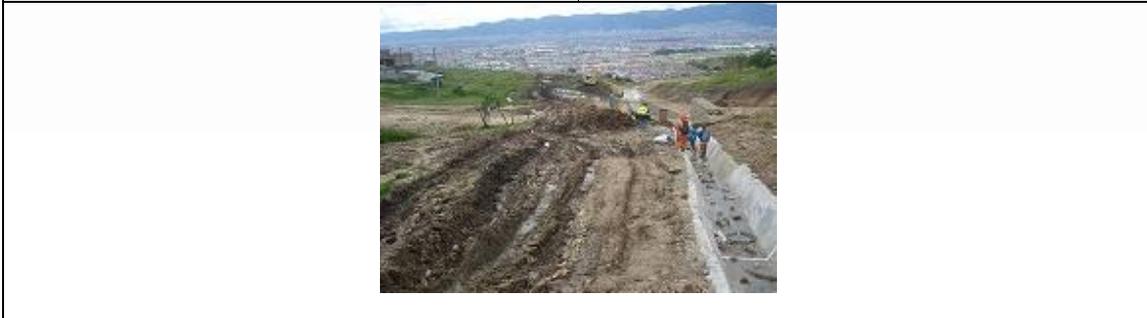
Tramo de canal 1 adelantado a la fecha

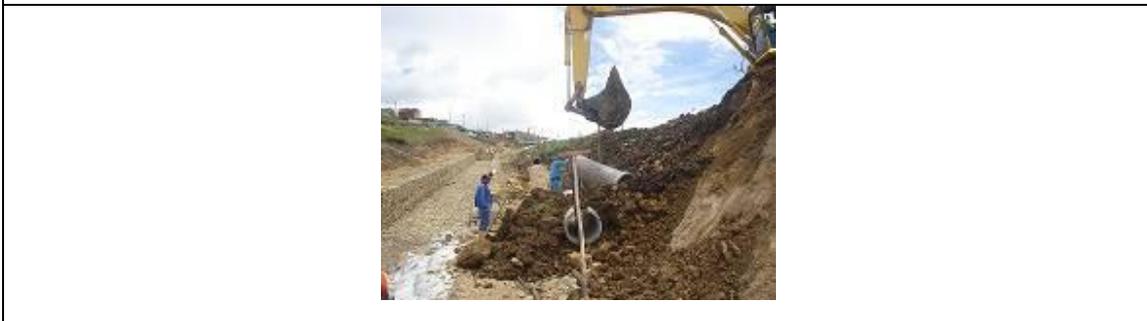
Obra para encausar aguas lluvias a canal de la quebrada Santa Rita

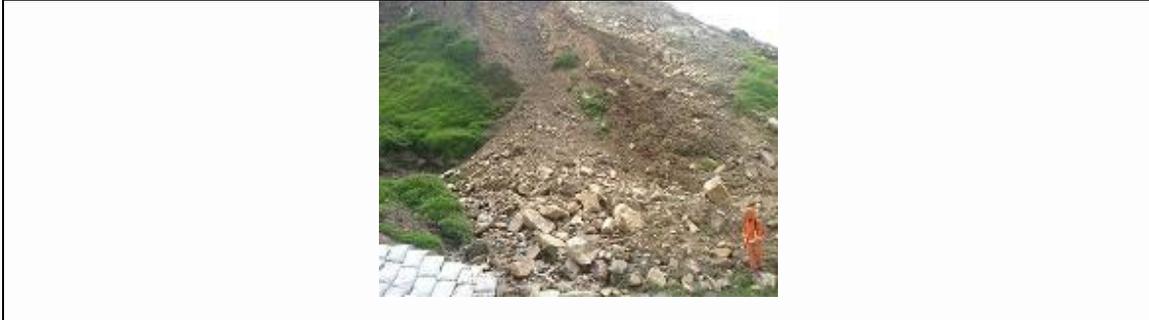
Flujo de detritos en K0+600 (canal de las quebrada Santa Rita)

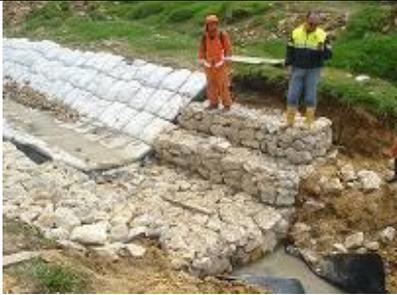
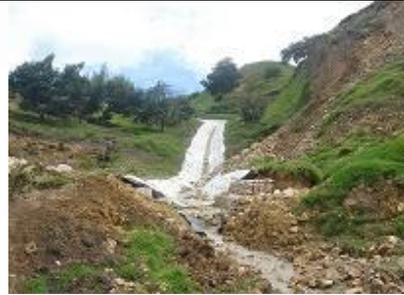
Estructura en gavión zona baja canal de la quebrada Santa Rita

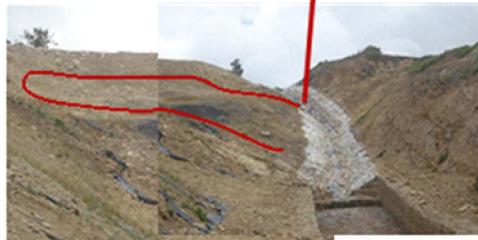
En el K0+600 (Quebrada Santo Domingo). La zona presenta un deslizamiento con superficie de falla rotacional, cuya superficie de falla ha generado un leve levantamiento de los sacos de suelo cemento y membrana, es importante mencionar que el proceso no afecta la integridad de la estructura.

Afectación por proceso en K0+600 sobre canal de la quebrada Santo Domingo

En el canal de la quebrada Santo Domingo: hacia la zona baja (K0+600) se presenta un proceso de remoción en masa cuya superficie de falla ha generado un leve levantamiento de los sacos de suelo cemento y membrana. Es un deslizamiento superficial que por el volumen de material comprometido, no se considera pueda llegar a afectar la integridad del canal.
