MONITOREO VISUAL DEL POLIGONO ALTOS DE LA ESTANCIA - LOCALIDAD DE CIUDAD BOLÍVAR

1. Datos generales						
1.1 Nombre del Inspector:	DANNY ALEXANDER HERNANDEZ CRUZ					
1.2 Fecha de la Visita:	17 de Mayo de 2011					
2. Identificación del punto de monitoreo

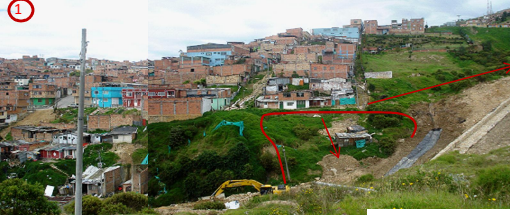
<p>1</p> <p>ZONA DE PROCESO ACTIVO</p> </div> <div style="text-align: center;">

En el barrio La Carbonera II Sector se identificó a comienzos del mes de Enero de 2011 un proceso de remoción en masa que a la fecha presenta condición activa y que en el lapso de 4 meses sea observado aumento en la altura del escarpe del orden de los 2 m. Frente a este evento se han tomado las siguientes acciones:

- El día miércoles 4 de Mayo se elaboró un informe ejecutivo enviado a la Alcaldía Local de Ciudad Bolívar, en el cual se plantearon (por parte del FOPAE) algunas alternativas para mitigar la acción de los agentes contribuyentes al proceso de inestabilidad.
- Con el personal perteneciente al convenio 489 de 2010, se intervino la zona mediante la construcción de zanjas (tipo cunetas), empleando elementos como sacos de tierra para canalización de la escorrentía superficial.
- El día jueves 12 de Mayo se realizó una reunión en la zona con personal del componente técnico y social del proyecto 570 y representantes de la Alcaldía Local (Ciudad Bolívar) para proponer y programar actividades que den una solución integral al problema técnico y social de la zona. Como resultado de esta actividad se emitieron los compromisos que se presentan en el acta de reunión anexa.

Para dar acción rápida a los compromisos planteados, se realizó visita con el personal de la alcaldía local de Ciudad Bolívar, dando como resultado la programación de una visita a la zona el día Miércoles 18, con el fin de determinar cantidades de material y maquinaria necesaria para ejecución de soluciones propuestas.

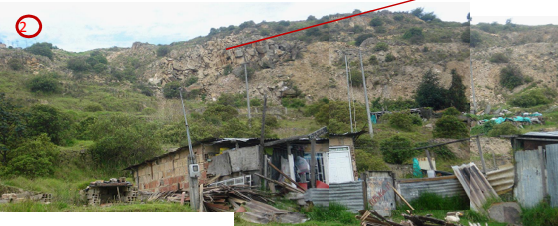
<p>2</p> <p>ZONA SUSCEPTIBLE A CAIDA DE BLOQUES</p> </div> </div>

En el barrio Espino III sector, se presenta la condición de susceptibilidad mencionada en el reporte del día 12 de Mayo, y que para mitigar el nivel de amenaza, el personal técnico evaluara las acciones a tomar.
