**MONITOREO VISUAL DEL POLIGONO ALTOS DE LA ESTANCIA - LOCALIDAD DE CIUDAD BOLÍVAR**

1. Datos generales						
1.1 Nombre del Inspector:	DANNY ALEXANDER HERNANDEZ CRUZ					
1.2 Fecha de la Visita:	23 de Mayo de 2011					
2. Identificación del punto de monitoreo

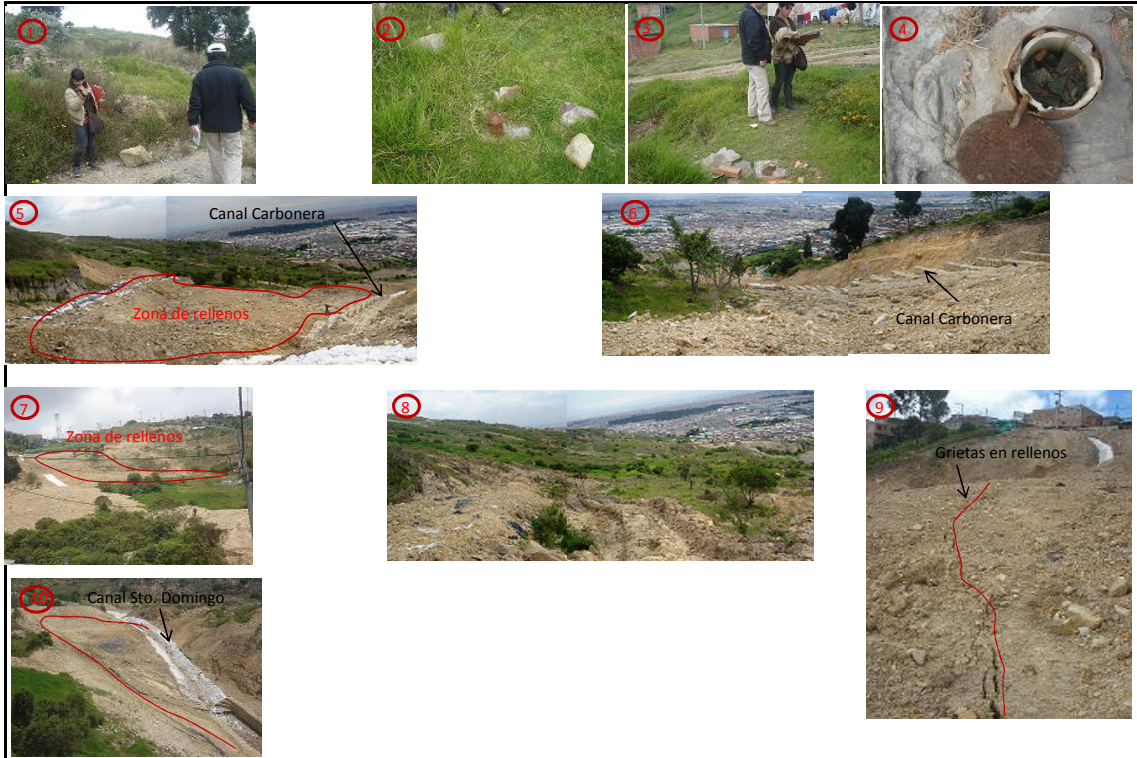
Durante el recorrido se realizó la inspección visual de las condiciones que presentan las zonas aledañas a la construcción de los canales, donde se observa que los materiales sobrantes de las obras, fueron colocados en estas áreas (Fotografías 5, 6 y 7). como observación se menciona la presencia de grietas de tracción en la zona alta de estos depósitos (Fotografía 8). La zona evidencia el paso de maquinaria lo cual afecto algunos elemento de monitoreo (Fotografía 9).

El talud de reconformación localizado a la altura del K0+600 de la Quebrada Santo Domingo (margen derecha), presenta evidencia de movimiento. Zona que será de continua observación para evaluar las condiciones de estabilidad en el tramo (Fotografía 10). Las laderas no evidencian movimientos perceptibles a simple vista durante la inspección. En lo referente a nuevas ocupaciones dentro de los polígonos Fase I y II, no se reporta novedad.
