MONITOREO VISUAL DEL POLIGONO ALTOS DE LA ESTANCIA - LOCALIDAD DE CIUDAD BOLÍVAR

1. Datos generales						
1.1 Nombre del Inspector:	DANNY ALEXANDER HERNANDEZ CRUZ					
1.2 Fecha de la Visita:	31 de Mayo de 2011					
2. Identificación del punto de monitoreo

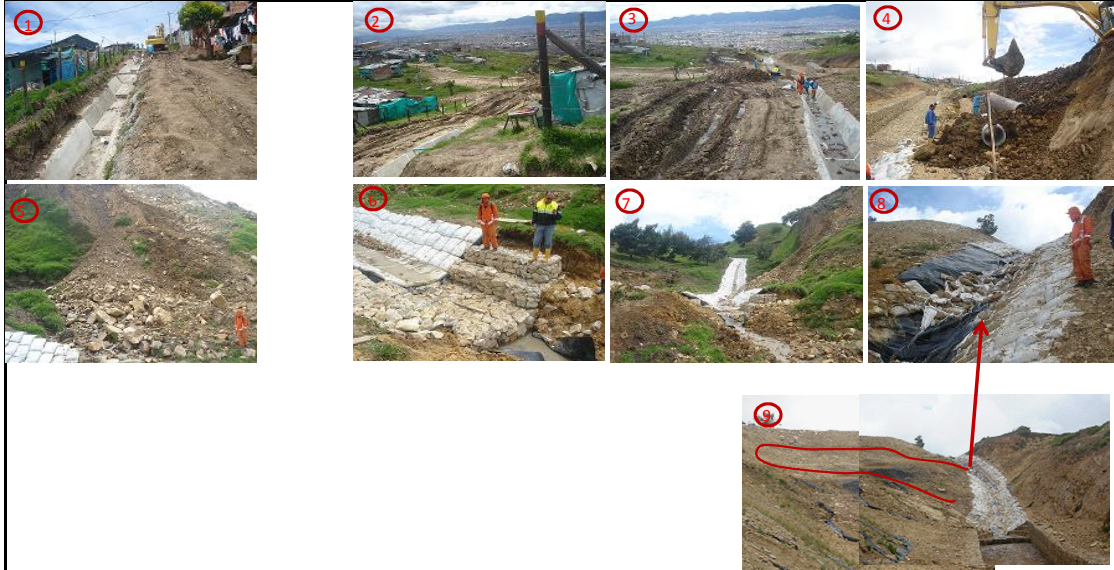
4. Registro Fotográfico

El recorrido se hizo con el acompañamiento del profesional SIG, con el objetivo de identificar la longitud de los tramos de obra adelantados correspondientes al canal 1, a la altura del barrio Tres Reyes, donde se observó la ejecución de la obra que pretende encausar las aguas residuales al canal de la quebrada Santa Rita. esta obra contempla la construcción de un tramo de tubería que conecta la actual zona donde se vierten las aguas y la encausa al canal. la intervención contempla el recubrimiento de la tubería con material de relleno generando un talud junto al actual canal, para esta intervención se le recomendó al contratista ejecutor de la obra el asesoramiento del geotecnista de obra para conformación de este talud. es importante tener en cuenta que la zona se encuentra bastante húmeda debido al robo que presenta un pozo cercano y vertimiento de agua continuamente por mangueras en mal estado con las cuales los habitantes hacen uso del servicio de agua. (Fotografías 1, 2, 3 y 4)

- En el K0+600 (Quebrada Santa Rita). La zona presenta un talud en roca, donde las condiciones geomorfológicas generan susceptibilidad alta frente a la posibilidad de presentar procesos tipo caída de bloques y flujo de detritos. (Fotografía 5)
 en lo referente a la acción de socavación del cauce, esta situación ha sido mitigada mas no totalmente solucionada mediante la construcción de una estructura en gavión. Es importante mencionar que en la zona hace falta terminar con la totalidad de las obras, con lo cual se espera que las condiciones sean totalmente mejoradas. (Fotografías 6 y 7)

- En el K0+600 (Quebrada Santo Domingo). La zona presenta un deslizamiento con superficie de falla rotacional, cuya superficie de falla ha generado un leve levantamiento de los sacos de suelo cemento y membrana, es importante mencionar que el proceso no afecta la integridad de la estructura. (Fotografías 8 y 9)
