**MONITOREO VISUAL DEL POLIGONO ALTOS DE LA ESTANCIA - LOCALIDAD DE CIUDAD BOLÍVAR**

1. Datos generales						
1.1 Nombre del Inspector:	DANNY ALEXANDER HERNANDEZ CRUZ					
1.2 Fecha de la Visita:	04 de Mayo de 2011					
2. Identificación del punto de monitoreo

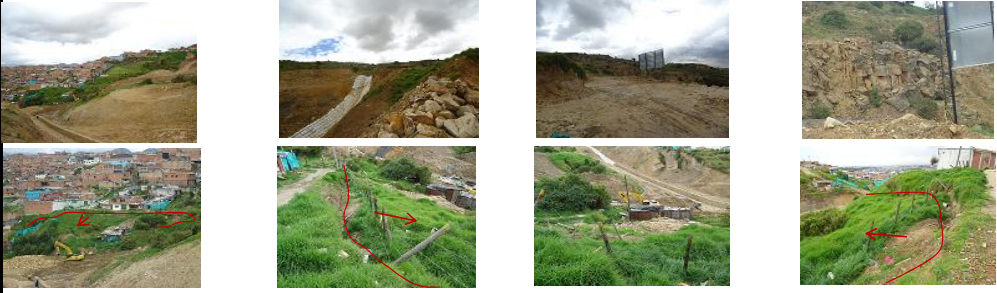
3.1 Dirección						
3.2 Barrio						
3.3 Manzana						
3.4 Lote						
4. Registro Fotográfico

5. Observaciones		
<p>La visita se realizó con el objetivo de hacer reconocimiento de la zona que comprende el polígono que enmarca el proyecto 570 en sus Fases I, II y III. El recorrido se realizó a lo largo del perímetro durante el cual se visitaron los siguientes sitios:</p> <ul style="list-style-type: none"> <li>• Zona donde se adelantan obras por parte de la EAAB (canalización de las quebradas La Carbonera, Santo Domingo y Santa Rita), fotografías 1 y 2.</li> <li>• Zona comprendida entre la transversal 74 bis y transversal 75H a lo largo de la diagonal 75B sur, donde se monitorea el funcionamiento de las estructuras de drenaje tales como pozos y cunetas.</li> <li>• Zona alta barrio Espino 3<sup>er</sup> sector, en la cual hacia la manzana 25 se encuentra ubicada una vivienda hacia la pata de un talud en roca, el cual presenta desprendimiento de material que puede generar afectación en el predio, (fotografías 3 y 4).</li> <li>• Zona de cruce entre quebradas La Carbonera y Santo Domingo, donde actualmente se encuentra en ejecución las obras de canalización de los cursos de agua mencionados, en donde se presenta un proceso de remoción en masa, el cual ha generado la necesidad de solicitar a la Alcaldía de Ciudad Bolívar intervenir un área que se encuentra fuera del polígono del proyecto (Diagonal 68A sur entre carreras 73J y 73K) con el fin de mitigar la amenaza causada por el proceso, (fotografías 4, 5, 6 y 7).</li> </ul> <p>Adicionalmente se observó la condición de las áreas comprendidas entre los polígonos de Fase I y Fase II referentes a nuevas ocupaciones. Durante el recorrido la condición climática fue de precipitación moderada. La condición de funcionamiento de las estructuras de drenaje en el momento de la inspección fue buena, es decir, no se evidenció obstrucción del flujo en dichas estructuras.</p> <p>En lo referente a la condición de estabilidad de las laderas, estas no evidencian tasas de desplazamiento perceptibles a simple vista. Esta apreciación se hace basado en lo comentado por el ingeniero Fernando Pelaez, quien es conocedor de la condición previa de las mismas.</p>
