MONITOREO TOPOGRÁFICO, GEOTÉCNICO Y ESTRUCTURAL PARA EL SEGUIMIENTO DEL MOVIMIENTO EN MASA DE LA ZONA DE ALTO RIESGO DEL SECTOR DE ALTOS DE LA ESTANCIA DE LA LOCALIDAD DE CIUDAD BOLÍVAR

CONSULTORES EN INGENIERIA Y MEDIO AMBIENTE – CI AMBIENTAL SAS

INFORME EJECUTIVO

08 DE FEBRERO DE 2013

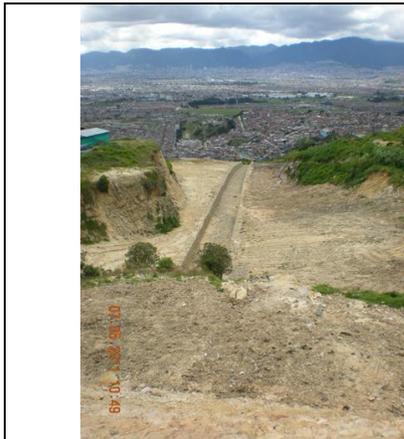
Figura 4. 1. Canal construido en gaviones

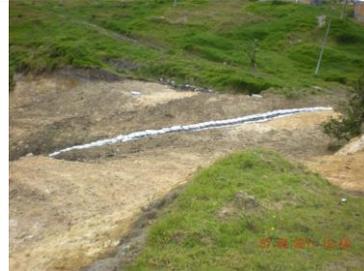
Figura 4. 3. Canal construido con sacos de suelo-cemento

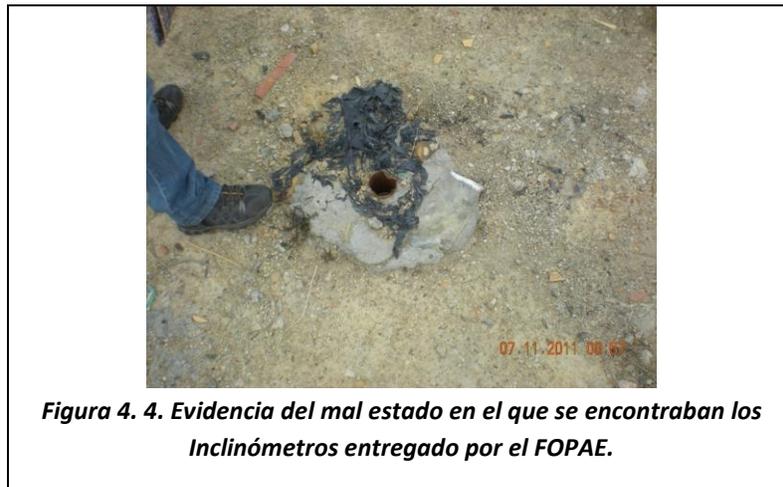
Es importante mencionar que el estado de la instrumentación existente no fue el más óptimo (Ver figura 4.4). Al estar a la intemperie, y por poseer una tapa metálica sujeta con tornillos del mismo material, los tornillos y dispositivo de cierre de los instrumentos se encontraban con alto grado de oxidación, lo que dificultó la apertura de los mismos, retrasando el proceso de monitoreo y ocasionando el daño de algunas tapas de estos instrumentos. La consultoría considera que el mantenimiento de la instrumentación es una actividad importante aun cuando este monitoreo no sea tan frecuente, como en el caso de cambio de esta consultoría; dado que, proporcionan información importante para la toma de decisiones.

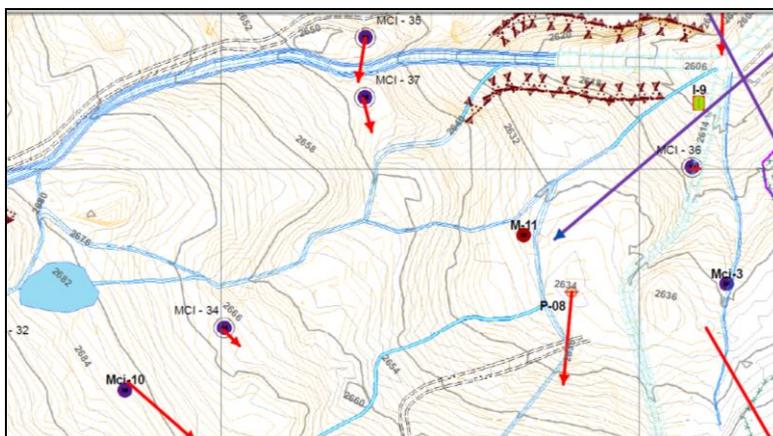
Figura 5. 2. Zona 1: Cambios en el curso de drenajes y zonas Húmedas – Deslizamiento La Carbonera

Se observan cambios en las curvas de nivel, dado el desvío del curso del drenaje, además de algunos asentamientos nuevos en cercanías a las zonas húmedas y al instrumento P-8. El punto de control MCI-10 ubicado en cercanías a las zonas húmedas del deslizamiento La Carbonera deja ver un movimiento superficial planimétrico en sentido Suroriental.

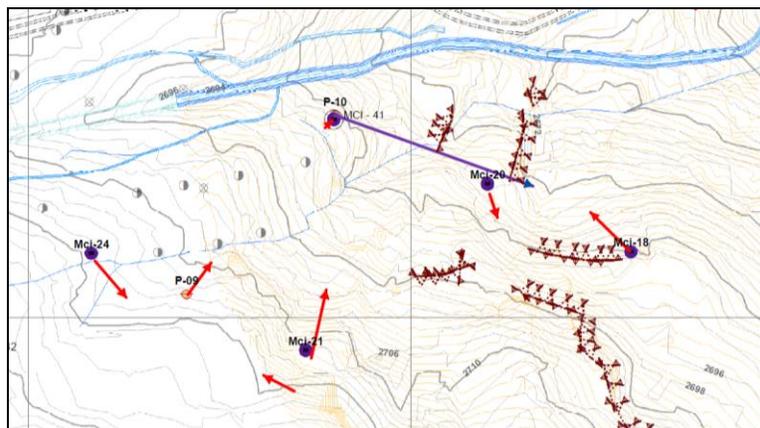
Figura 5. 3. Zona 2: Nuevos canales de conducción del agua – Conexión de aguas lluvias con la quebrada Santa Rita

Se observa un cambio en las curvas de nivel en relación a los movimientos de tierra realizados como parte de la construcción del canal que conecta las aguas lluvias con el canal de la quebrada Santa Rita. Adicionalmente los instrumentos P-9 y MCI-21 registran un movimiento superficial hacia la ubicación de la quebrada Santa Rita en la zona del deslizamiento El Espino.

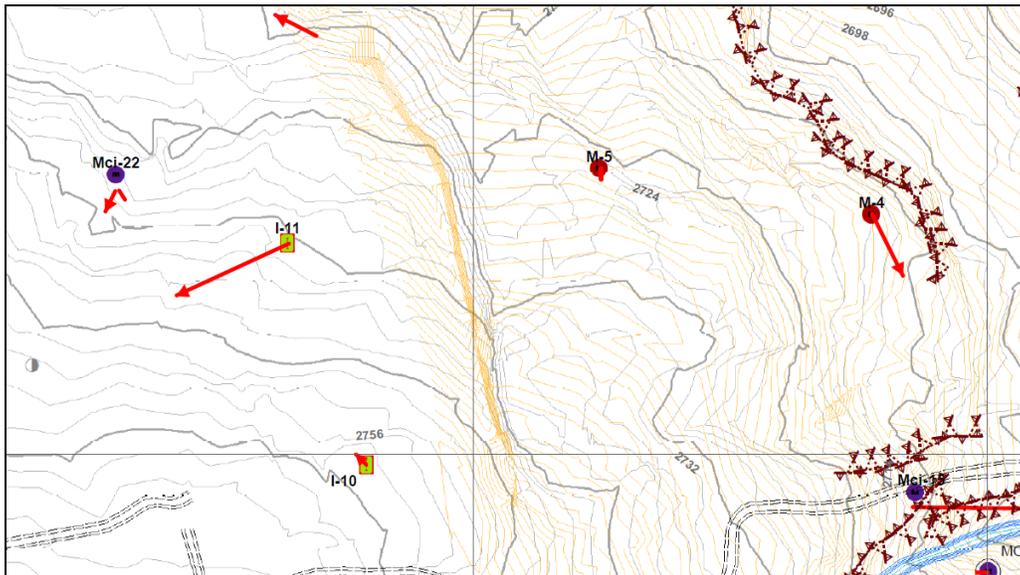
Figura 5. 4. Zona 3: Construcción del muro de contención - Sector El Espino I

Son notorios los cambios en las curvas de nivel, dada la construcción del muro en el barrio El Espino I Sector. Los instrumentos M-5, I-10 y MCI-22 no registran fuertes movimientos superficiales, sin embargo el vector resultante del punto I-11 es amplio teniendo en cuenta que este fue monitoreado hasta la campaña 10 por daños en el instrumento debido al paso de maquinaria en el sector.

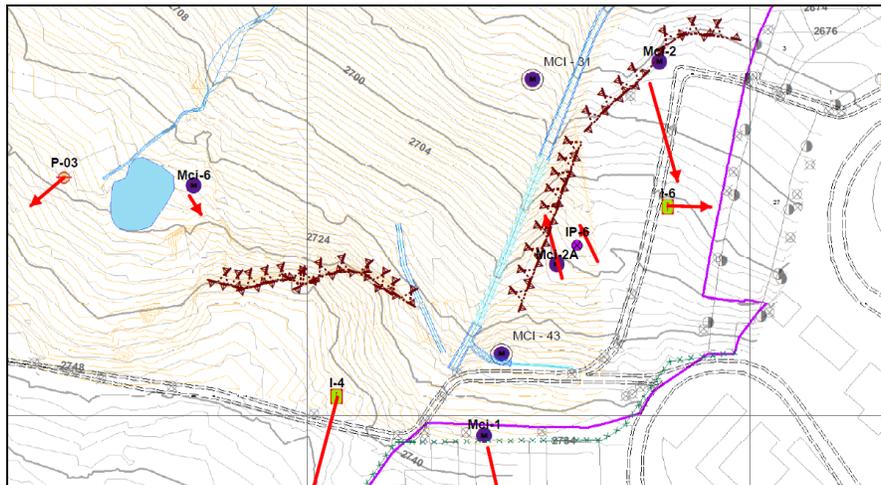
Figura 5. 5. Zona 4: Movimientos de tierra y aparición de grietas en el terreno – Barrio Santa Viviana - Vista Hermosa

No se observan mayores cambios en la topografía del terreno en cercanías a la grieta que apareció en el Barrio Santa Viviana – sector Vista Hermosa, sin embargo los puntos de control MCI-2A e IP-6 dejan en evidencia un movimiento superficial en sentido Noroccidental hacia la ubicación de la quebrada La Carbonera.

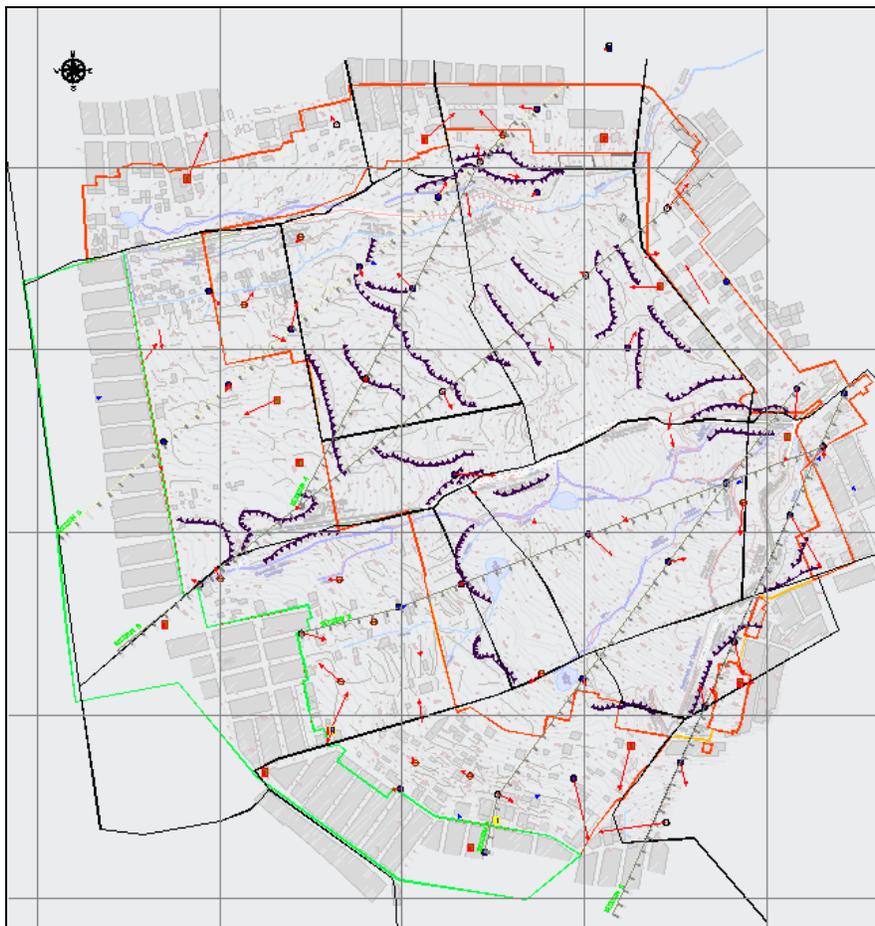
Figura 5. 6. Desplazamiento Puntos de Control

Durante la campaña de monitoreo, los mojones localizados a lo largo de la sección No.6 registraron desplazamientos de mayor magnitud y baja confiabilidad en relación a las demás. Estos instrumentos corresponden al MCI-2A ubicado en el barrio Santa Viviana – Vista Hermosa, el MCI-3 ubicado en la parte baja del Barrio Carbonera II y el MCI-4 ubicado en la parte baja del barrio La Carbonera I. Estos desplazamientos no corresponden con lo observado en campo ni se relaciona con los resultados del monitoreo de instrumentación (inclinómetros y piezómetros), de procesos y estructural y se atribuye a que estos puntos se encuentran cerca a algún obstáculo como son viviendas y/o árboles, los cuales no permiten una toma de datos confiable.

Los instrumentos que reportaron mayor estabilidad a lo largo del monitoreo son: M-1, MCI-6, MCI-21, P-11, P-14, IP-5, I-10 e I-17, debido a que no presentaron desplazamientos altos, lo que era concordante con lo observado en campo mediante el monitoreo de procesos así como con los datos arrojados por la lectura de inclinómetros.

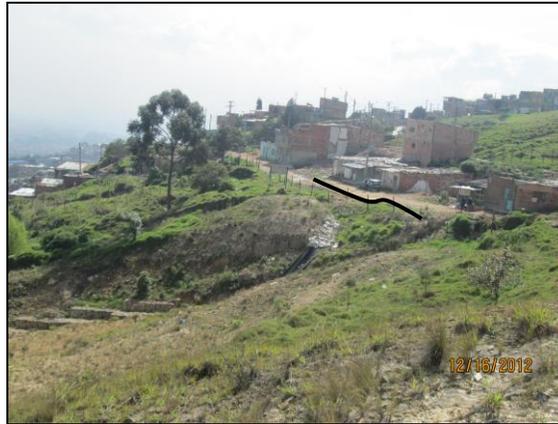
Así mismo, se destaca la grieta que se identificó en el mes de Diciembre de 2011 a la altura de Santa Viviana – Vista Hermosa. Esta grieta se mantuvo constante hasta el mes de abril de 2012. Sin embargo, después de este periodo se observó un incremento en la abertura de la grieta, tanto en profundidad como en el área aferente la cual presenta una abertura de 29 cms y una altura de

30cms. A este respecto se reitera, sobre el inminente peligro de las viviendas ubicadas en la manzana U9 en la parte superior de la grieta

Figura 5. 8. Vista general ubicación grieta Santa Viviana Sector Vista Hermosa. 16 de Diciembre de 2012).

- Instalar un inclinómetro con el fin de determinar la profundidad de la potencial superficie de falla. Aunque en la zona existen dos inclinómetros estos se encuentran ubicados hacia la parte inferior del talud. Por tanto, recomendamos instalar un inclinómetro adicional cercano a las viviendas y cuyas lecturas permitan tomar decisiones rápidamente.

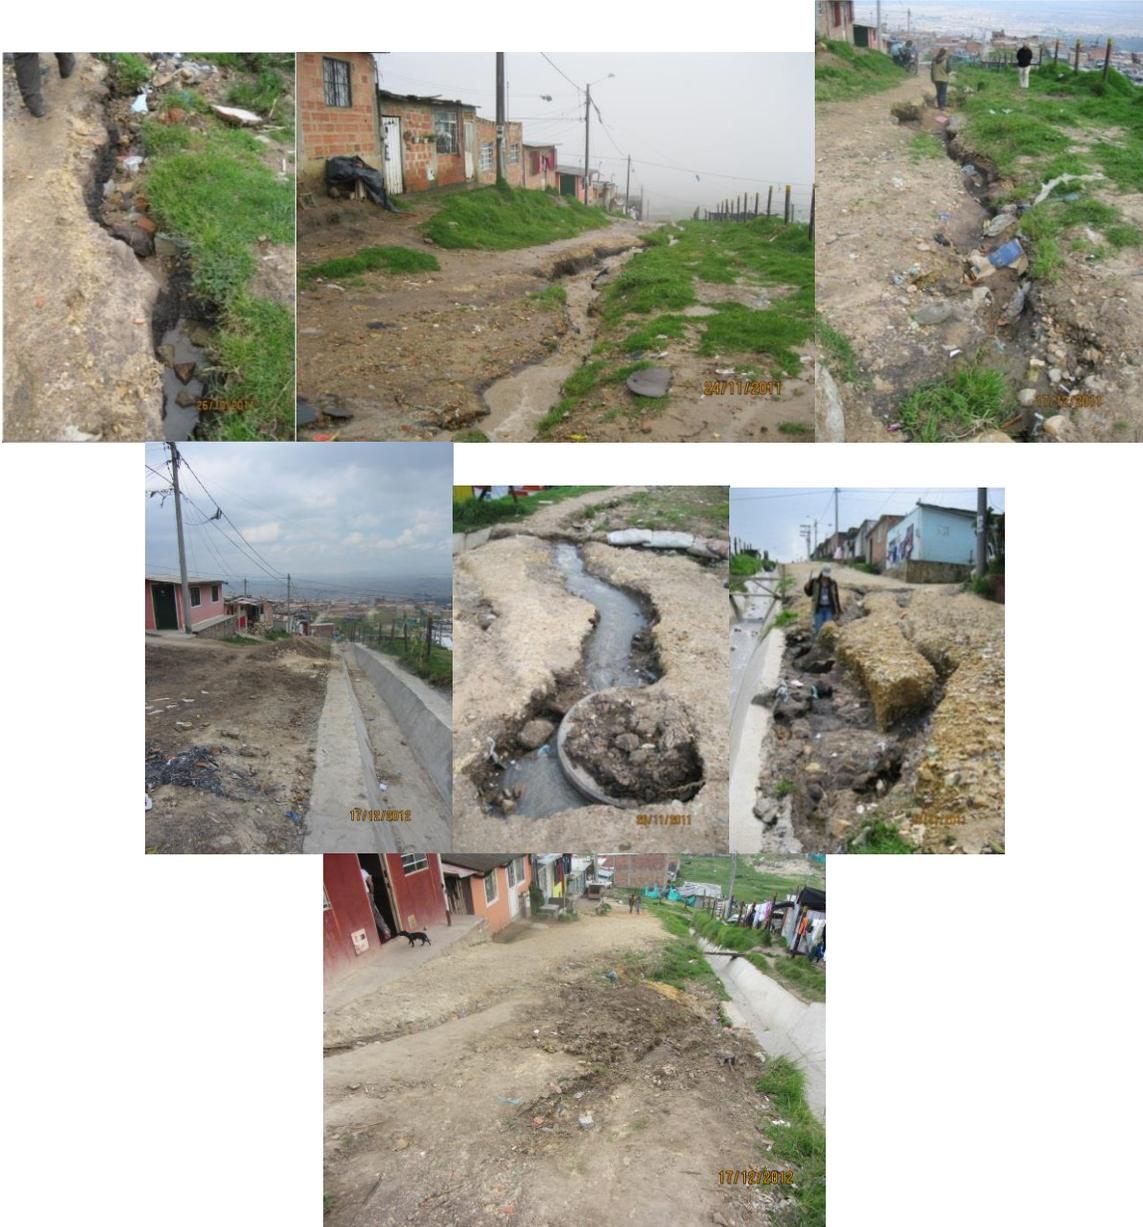
En el monitoreo realizado a las viviendas se identificaron los daños que se presentan en los diferentes elementos (cimientos, muros, entrepisos y cubierta). Las construcciones evaluadas en el transcurso del monitoreo en su gran mayoría son hechas por autoconstrucción, sin supervisión o dirección de personal calificado. El sector Altos de la Estancia está construido sobre una pendiente alta; la vía urbana principal pavimentada y otras en afirmado en las cuales se puede observar una deficiente o inexistente canalización de aguas superficiales sin ninguna obra de recolección y en algunos casos no tienen obras de drenaje; como se muestra en la **Figura 5.9**, correspondiente a la Cra 76 C entre Calles 64 D sur y 64 A sur en el barrio Espino I en donde el agua fluía por la mitad de la vía produciendo cárcavas de erosión que se habían estado agrandando en la transición de las campañas 4 el día 26 de octubre de 2011 y campaña 7 el día 20 de Enero de 2012, presentando una profundidad aproximada de 60cms y un ancho variable, en los meses de Noviembre y diciembre de 2012 estas cárcavas fueron rellenadas por personal de la Empresa de Acueducto y Alcantarillado los cuales se encontraban construyendo la continuidad de la canalización en la parte media y alta del Espino I sobre la vía entre las calles 64 D sur y 64 A sur.

De la misma manera se observó que el rebosamiento de las alcantarillas ubicadas en la parte baja de Espino en la carrera 76C entre calles 64D sur y 64A sur lo que produjo cárcavas como se muestra en la **Figura 5.9** y que fue identificado en el mes de diciembre de 2011 no se continuo presentando, lo que se puede atribuir a la disminución de las precipitaciones desde el mes de mayo hasta el mes de septiembre y a que las precipitaciones del mes de los meses de noviembre y diciembre no fueron constantes, de igual manera, según lo observado en la calle 64 A sur, como se mencionó anteriormente se está dando continuidad al canal lo que permitirá que el flujo de agua no fluya por la vía.

Figura 5. 9. Carrera 76 C entre Calles 64 D sur y 64 A sur. Espino I

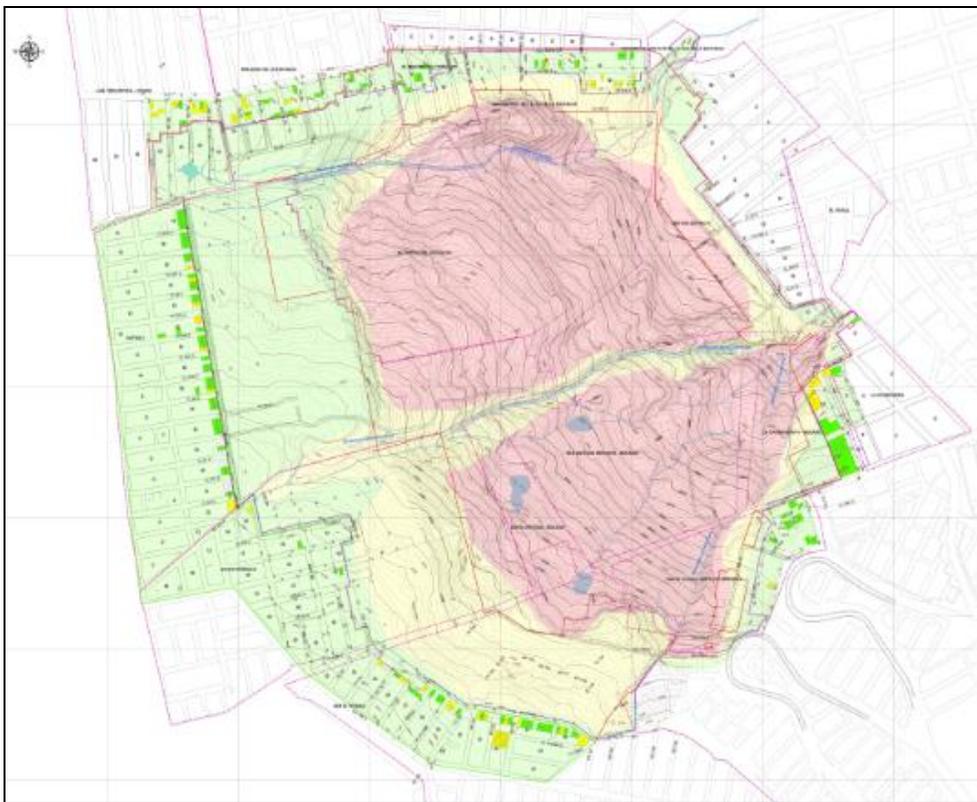
Figura 5. 10. Zonificación de Amenazas por fenómenos de Remoción en Masa, Escenario 1

En el Mapa de Zonificación de Amenazas del Escenario 1, se observa que el sector dentro de los límites de los procesos levantados en campo, presenta una actividad alta en el Sector Carbonera y Espino. Esta actividad alta corresponde a zonas en el cuerpo de los deslizamientos.

Bajo las condiciones de análisis del Escenario 1, en el sector el Espino, la amenaza media presentada es menor que en el deslizamiento La Carbonera, en donde esta amenaza se extiende

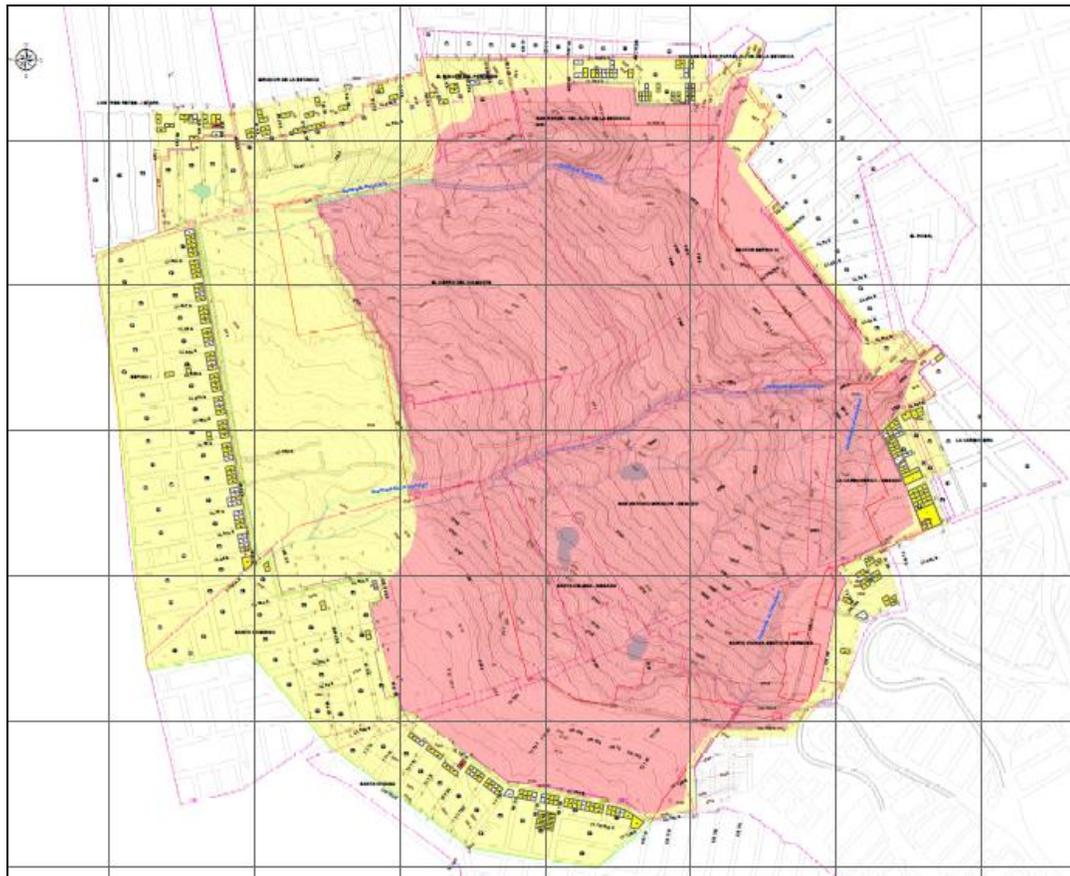
Figura 5. 11. Zonificación de Amenazas por fenómenos de Remoción en Masa, Escenario 2

En el momento de ocurrencia de un evento sísmico junto con una lluvia como la presentada en el Escenario 2, el comportamiento de la zona es mucho más crítico en la parte central y alrededores de los deslizamientos, en comparación con el Escenario 1, ya que los polígonos de amenaza abarcan una mayor área de la zona de estudio, especialmente la zona delimitada en FASE 2.

Bajo las condiciones de contorno del Escenario 2, el deslizamiento La Carbonera y El Espino, entran en amenaza alta, abarcando el área correspondiente al polígono de suelo de protección por riesgo. Por otro lado, en la parte alta del deslizamiento hacia fase III, el nivel de amenaza pasa de baja a amenaza media.

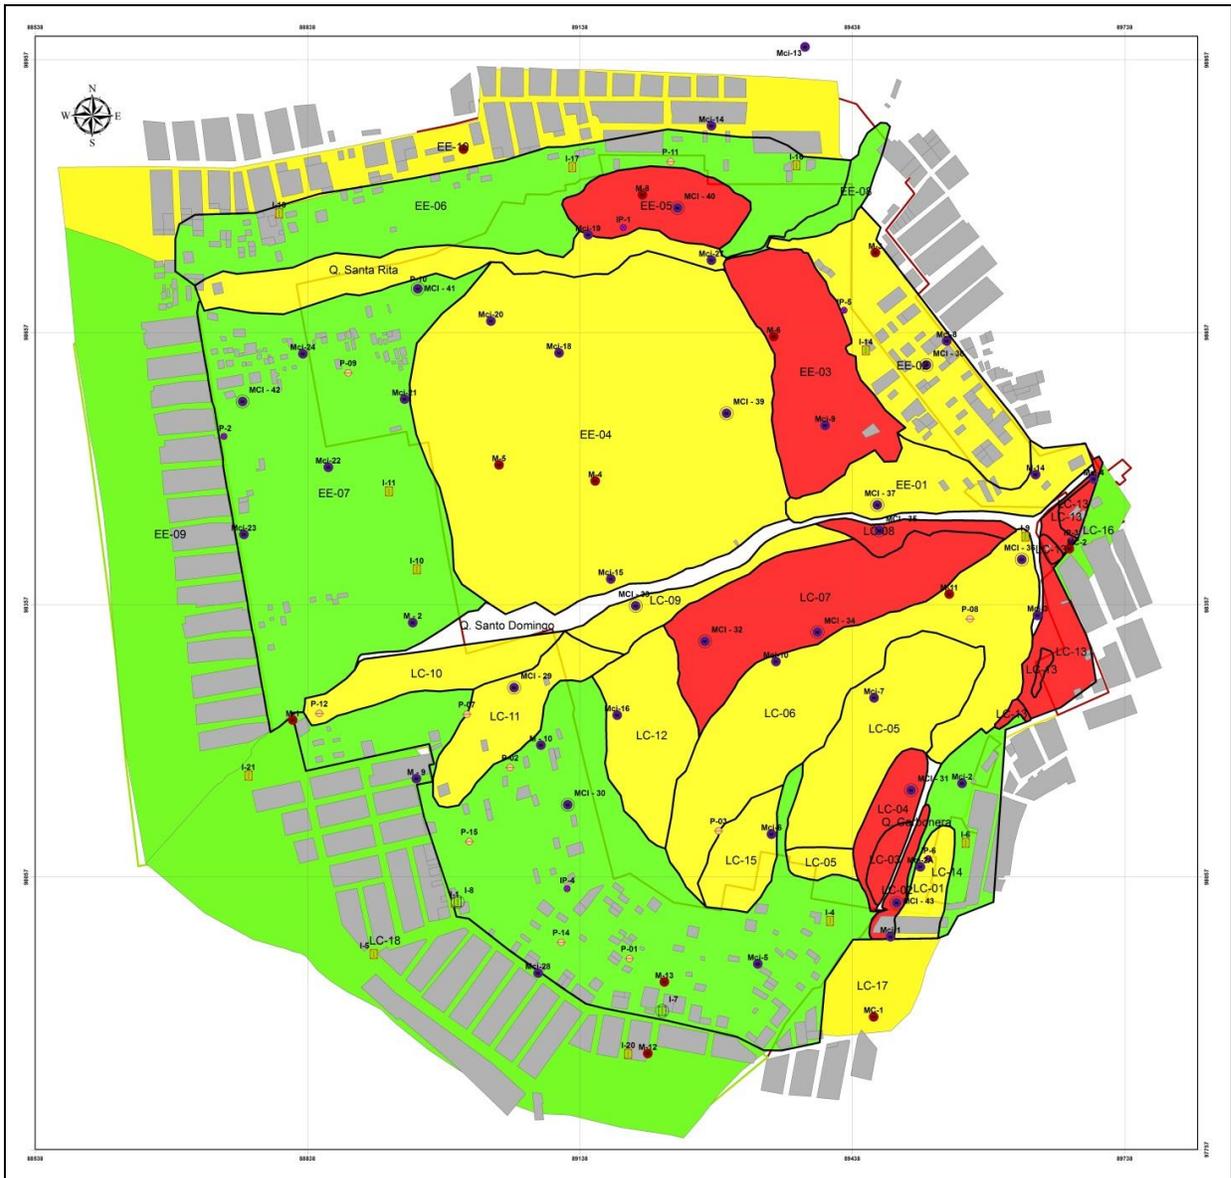
Figura 5. 12. Zonificación Grados de alerta según la última campaña de monitoreo

- Los sectores categorizados en grado de alerta amarillo corresponden a las zonas: LC-05, LC-06, LC-09, LC-10, LC-11, LC-12, LC-15 y LC-17 ubicadas en la parte intermedia del deslizamiento La Carbonera; así como las zonas EE-01, EE-02, EE-04, EE-10 y Quebrada Santa Rita en la parte intermedia y baja del sector del deslizamiento El Espino. Se recomienda continuar con el monitoreo geotécnico y estructural, con el fin de verificar el avance del deslizamiento y la profundidades de la superficie de falla. Para estos sectores se recomienda la instalación de piezómetros de cuerda vibrante que permitan medir de manera precisa las fluctuaciones del nivel freático y su influencia en la estabilidad.

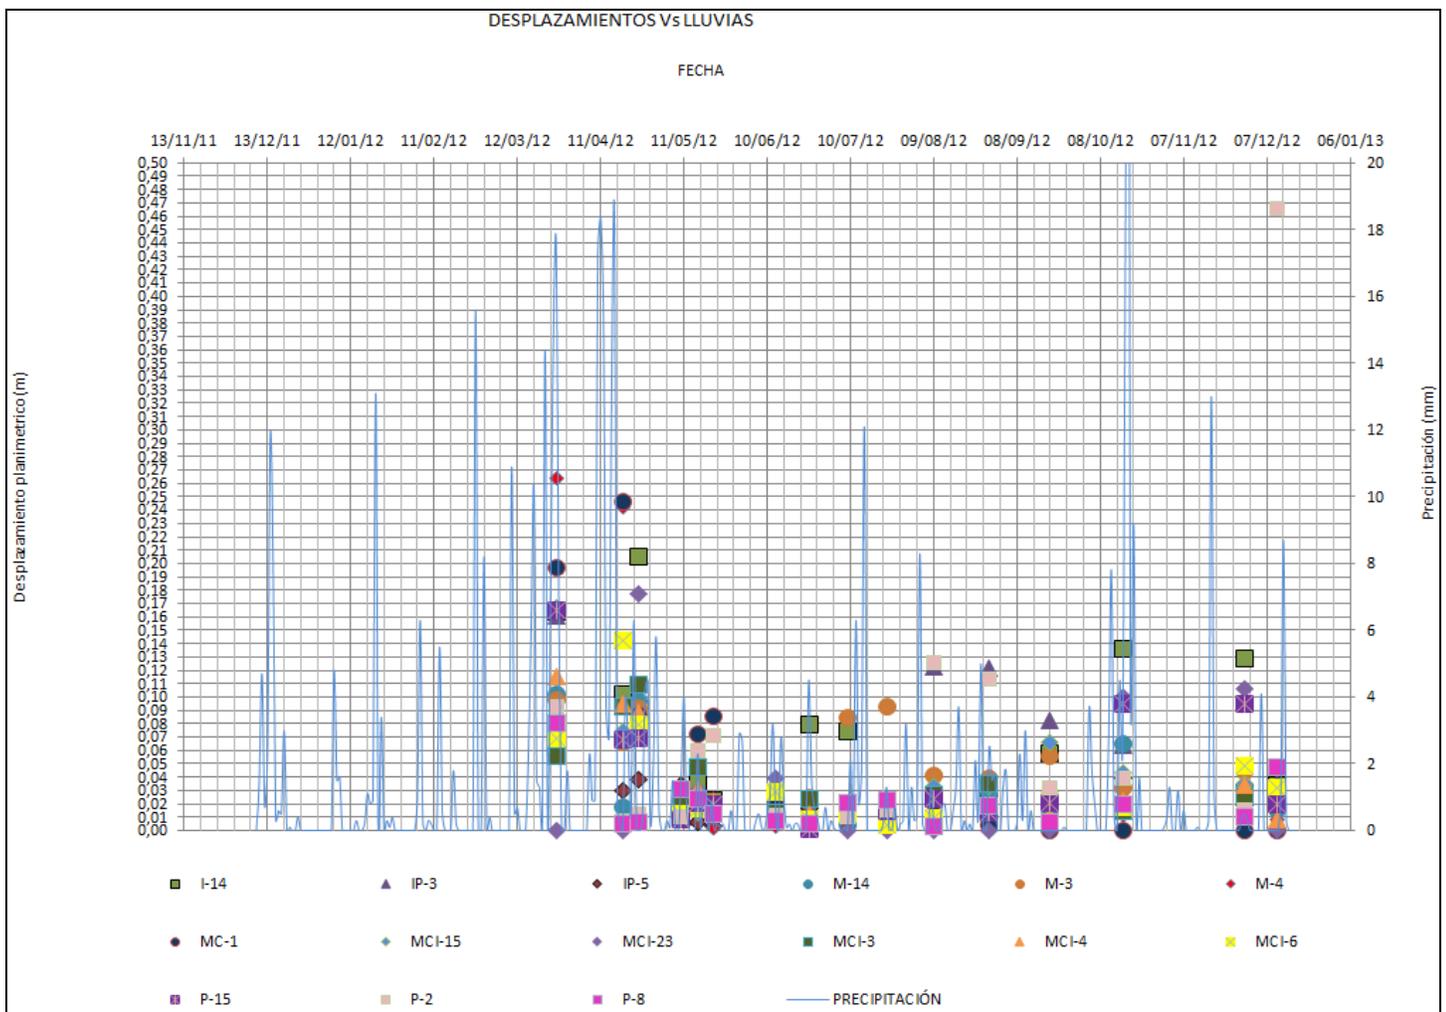
Figura 6. 1. Lluvias Vs Desplazamientos de los Instrumentos

El deslizamiento la Carbonera en su parte media sigue presentando desplazamientos importantes entre 13 y 19 cms aproximadamente, lo cuales son más marcados con el incremento de las lluvias. En este contexto se encontró que la lluvia tiene influencia sobre los desplazamientos del terreno, tal como se aprecia en la figura 6.1. En dicha figura se observa que existe una relación directa entre los desplazamientos del terreno y las lluvias. Es importante destacar sin embargo, que los desplazamientos no son de gran magnitud (máximo 27.0 cm), lo cual es atribuible a que durante la ejecución del estudio no se presentaron lluvias intensas y prolongadas, que generaran algún tipo de inestabilidad de la ladera. En la figura 5.1 se observa que los máximos valores de precipitación están alrededor de 20 mm. Un aspecto que está afectando la estabilidad del sector, pero que es difícil de cuantificar, corresponde a la permanente descarga de aguas negras al talud. Estas aguas provienen de la parte superior del talud y se infiltran desconociéndose el recorrido.
