PROYECTO:  
 MONITOREO TOPOGRÁFICO, GEOTÉCNICO Y ESTRUCTURAL PARA EL SEGUIMIENTO DEL MOVIMIENTO EN MASA DE LA ZONA DE ALTO RIESGO DEL SECTOR DE ALTOS DE LA ESTANCIA DE LA LOCALIDAD DE CIUDAD BOLIVAR

CONTRATO DE CONSULTORIA No 363 DE 2011

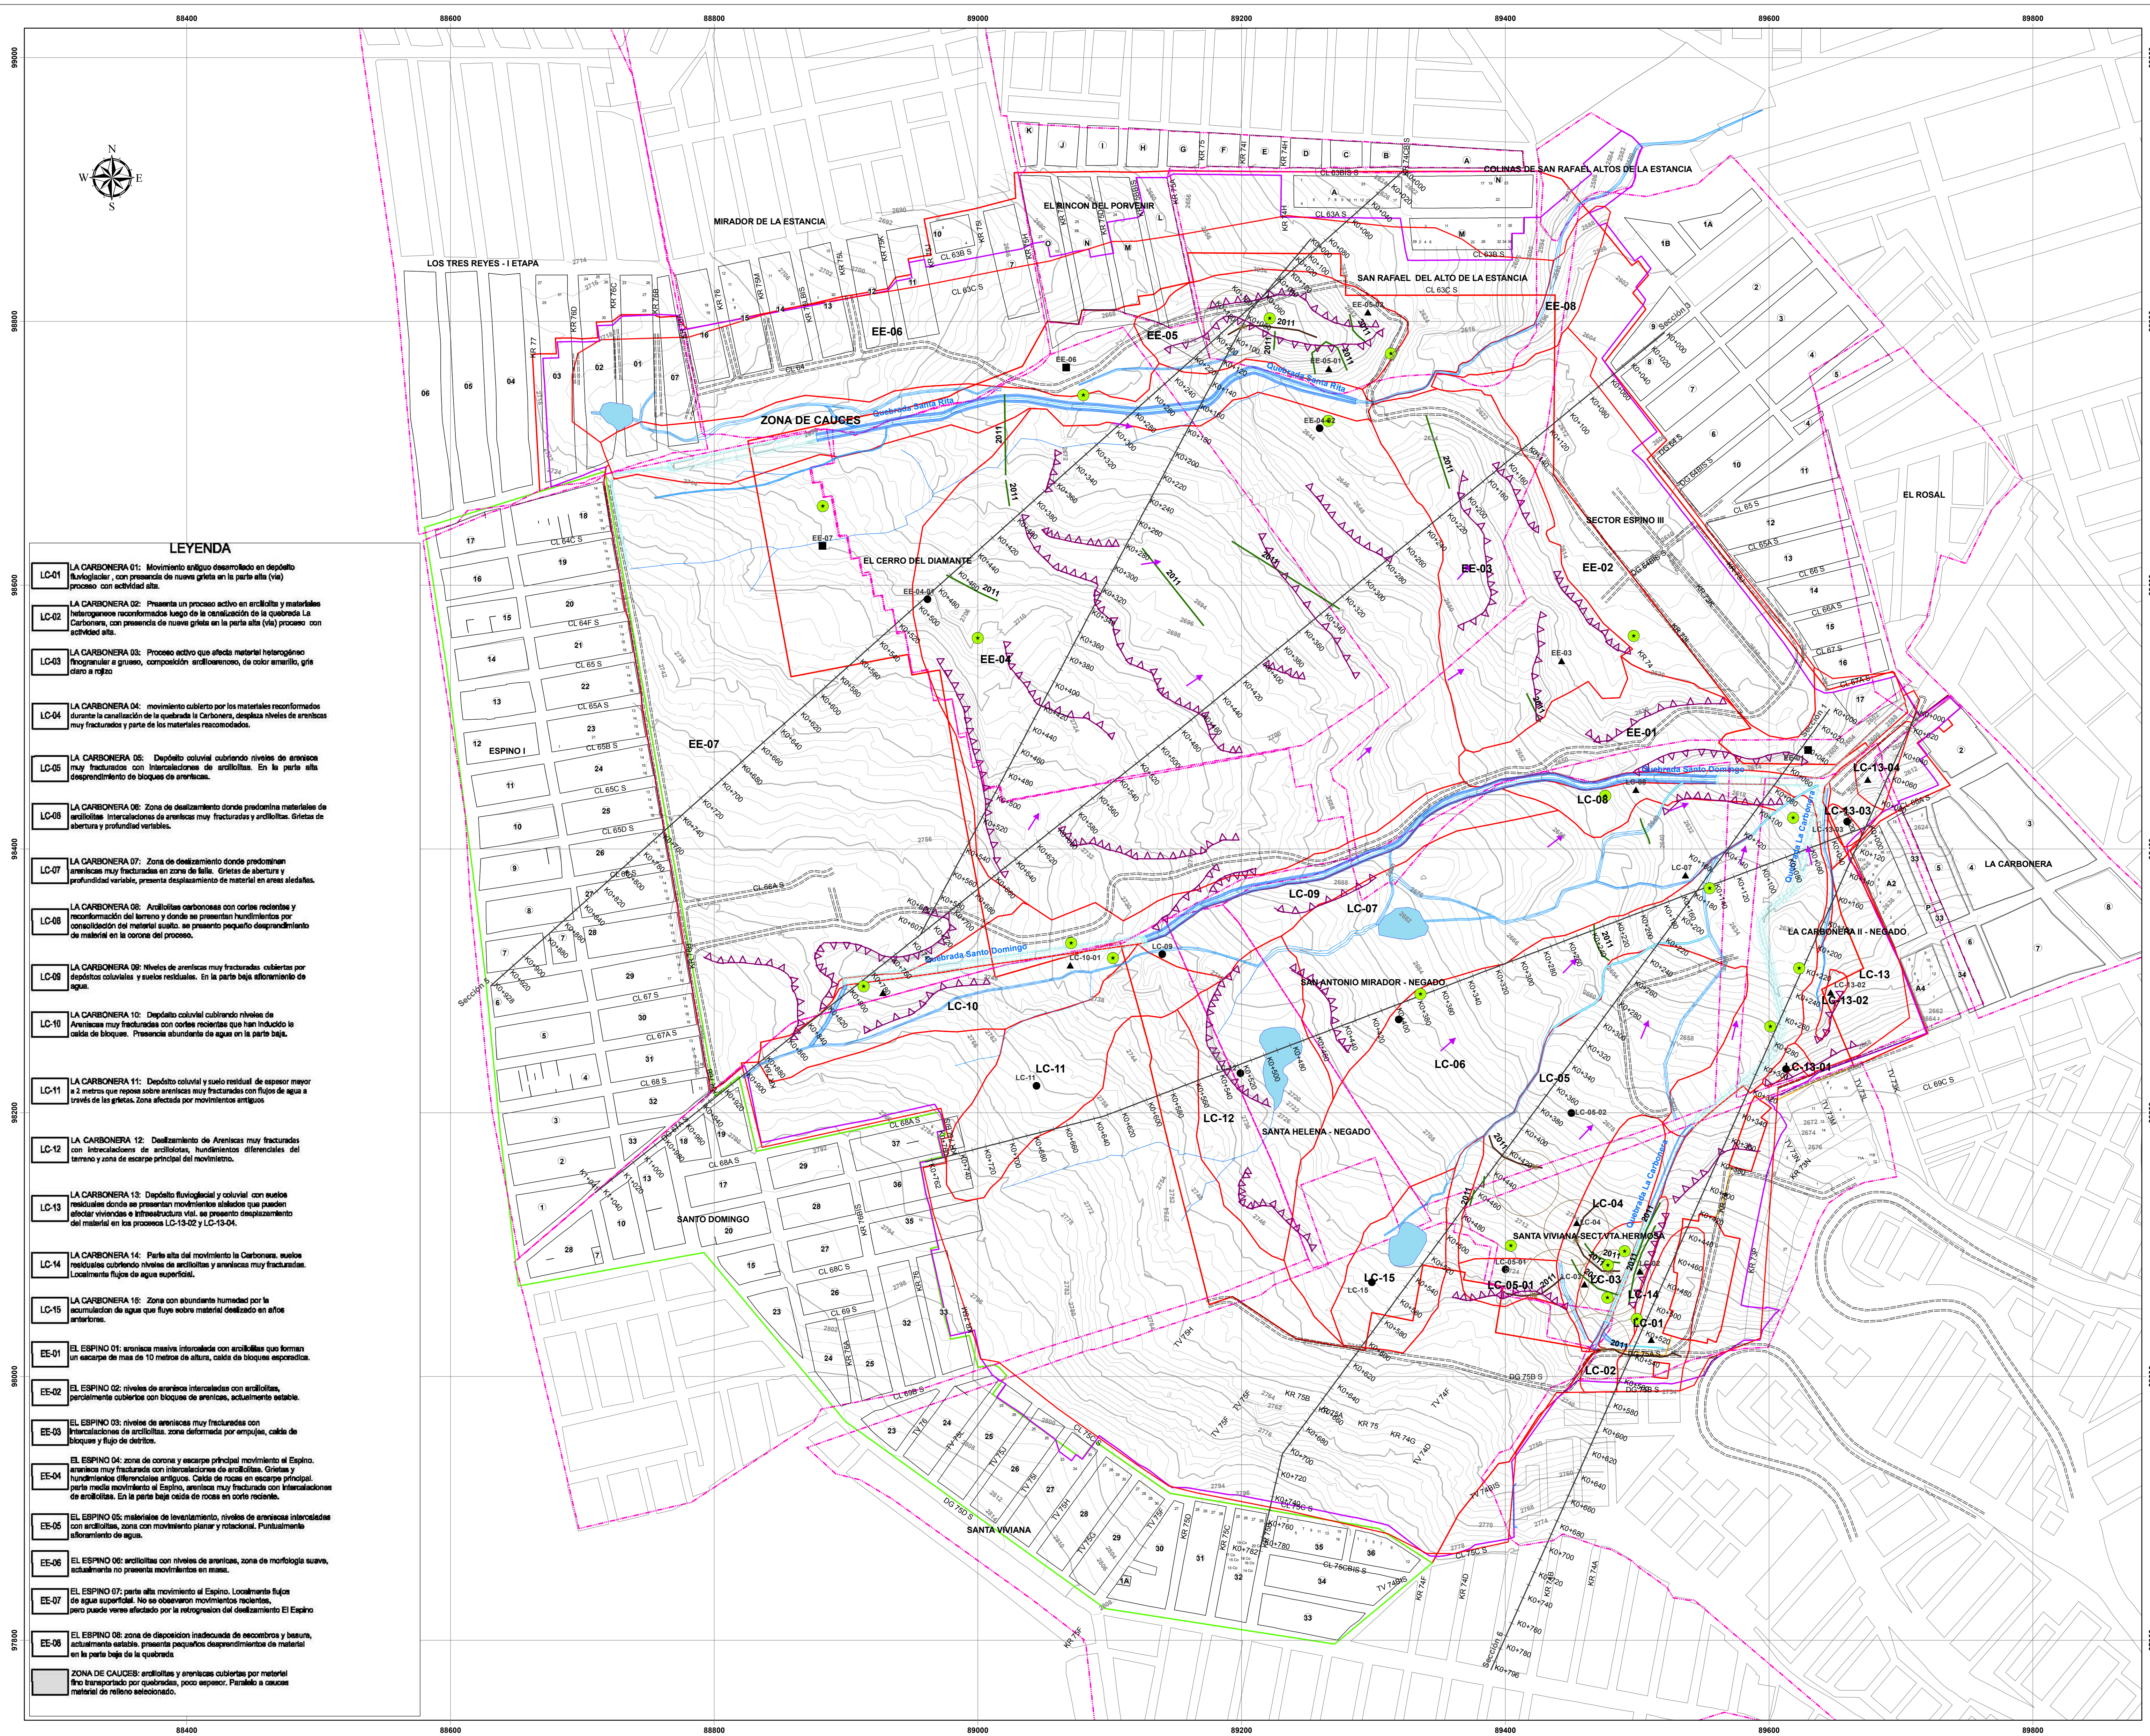
- LC-01 LA CARBONERA 01: Movimiento antiguo desarrollado en depósito fluvio-glacial, con presencia de nueva grieta en la parte alta (vía) proceso con actividad alta.

- LC-02 LA CARBONERA 02: Presenta un proceso activo en arcillas y materiales heterogéneos reacomodados luego de la consolidación de la cubeta La Carbonera, con presencia de nueva grieta en la parte alta (vía) proceso con actividad alta.

- LC-03 LA CARBONERA 03: Proceso activo que afecta material heterogéneo fragmentar a grueso, composición arcilloarenosa, de color amarillo, gris cenizo a rojo.

- LC-04 LA CARBONERA 04: movimiento cubierto por los materiales reacomodados durante la canalización de la quebrada La Carbonera, desplaza niveles de areniscas muy fracturadas y parte de los materiales reacomodados.

- LC-05 LA CARBONERA 05: Depósito coluvial cubriendo niveles de areniscas muy fracturadas con laminaciones de arcillas. En la parte alta desplazamiento de bloques de areniscas.

- LC-06 LA CARBONERA 06: Zona de deslizamiento donde predominan materiales de arcillosas, intercalaciones de areniscas muy fracturadas y arcillosas. Grietas de abertura y profundidad variables.

- LC-07 LA CARBONERA 07: Zona de deslizamiento donde predominan areniscas muy fracturadas en zona de falla. Grietas de abertura y profundidad variable, presenta desplazamiento de material en áreas alejadas.

- LC-08 LA CARBONERA 08: Arcillosas carbonosas con corries recientes y reacomodación del terreno y donde se presentan hundimientos por consolidación del material suelto, se presenta pequeño desplazamiento de material en la corona del proceso.

- LC-09 LA CARBONERA 09: Niveles de areniscas muy fracturadas, cubiertas por depósitos coluviales y suelos residuales. En la parte baja desplazamiento de agua.

- LC-10 LA CARBONERA 10: Depósito coluvial cubriendo niveles de Areniscas muy fracturadas con corries recientes que han inducido la caída de bloques. Presencia abundante de agua en la parte baja.

- LC-11 LA CARBONERA 11: Depósito coluvial y suelo residual de espesor mayor a 2 metros que reposa sobre areniscas muy fracturadas con flujos de agua a través de las grietas. Zona afectada por movimientos antiguos.

- LC-12 LA CARBONERA 12: Deslizamiento de Areniscas muy fracturadas con intercalaciones de arcillosas, hundimientos diferenciales del terreno y zona de escarpe principal del movimiento.

- LC-13 LA CARBONERA 13: Depósito fluvio-glacial y coluvial con suelos residuales donde se presentan movimientos diferenciales que pueden afectar viviendas e infraestructura vial, se presenta desplazamiento del material en los procesos LC-13-02 y LC-13-04.

- LC-14 LA CARBONERA 14: Parte alta del movimiento la Carbonera, suelos residuales cubriendo niveles de arcillosas y areniscas muy fracturadas. Localmente flujos de agua superficial.

- LC-15 LA CARBONERA 15: Zona con abundante humedad por la acumulación de agua que fluye sobre material deslizado en años anteriores.
- EE-01 EL ESPINO 01: areniscas masivas intercaladas con arcillosas que forman un escape de mas de 10 metros de altura, caída de bloques esporádica.

- EE-02 EL ESPINO 02: niveles de areniscas intercaladas con arcillosas, parcialmente cubiertas con bloques de areniscas, actuación estable.
- EE-03 EL ESPINO 03: niveles de areniscas muy fracturadas con intercalaciones de arcillosas, zona deformada por empujes, caída de bloques y flujo de desechos.

- EE-04 EL ESPINO 04: zona de corona y escarpe principal movimiento el Espino. areniscas muy fracturadas con intercalaciones de arcillosas. Grietas y hundimientos diferenciales antiguos. Caída de rocas en escarpe principal, parte media movimiento el Espino, areniscas muy fracturadas con intercalaciones de arcillosas. En la parte baja caída de rocas en corte reciente.

- EE-05 EL ESPINO 05: masivas de levantamiento, niveles de areniscas intercaladas con arcillosas, zona con movimiento planar y rotacional. Puntualmente desplazamiento de agua.

- EE-06 EL ESPINO 06: arcillosas con niveles de areniscas, zona de morfología suave, actualmente no presenta movimientos en masa.
- EE-07 EL ESPINO 07: parte alta movimiento el Espino. Localmente flujos de agua superficial. No se observan movimientos recientes, pero puede verse afectado por la retrogresión del deslizamiento El Espino.

- EE-08 EL ESPINO 08: zona de deposición inadecuada de escombros y beaun, actualmente estable, presenta pequeños desplazamientos de material en la parte baja de la quebrada.

- ZONA DE CAUCES: arcillosas y areniscas cubiertas por material fino transportado por quebradas, poco espesor. Paralelo a cauces material de relleno seleccionado.
