***MGL***

**ANEXO FOTOGRÁFICO**

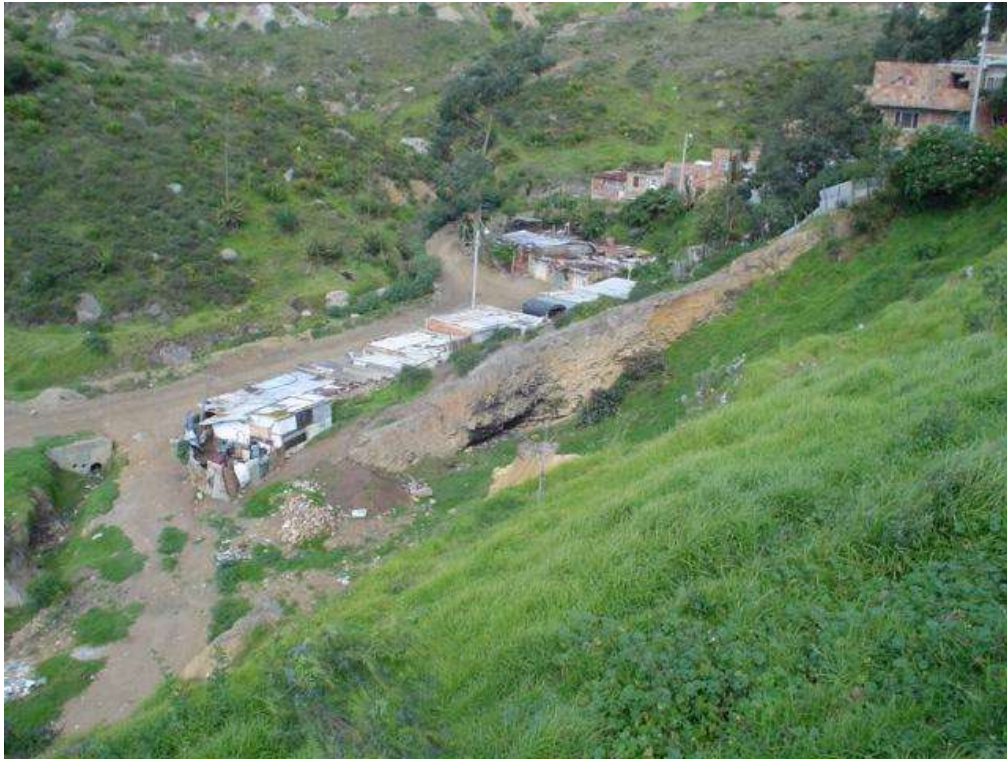
**Fotografía 1.** Sector de desbordamientos de la quebrada Trompetica; un primer punto en la curva y el otro en la vecindad de la alcantarilla.

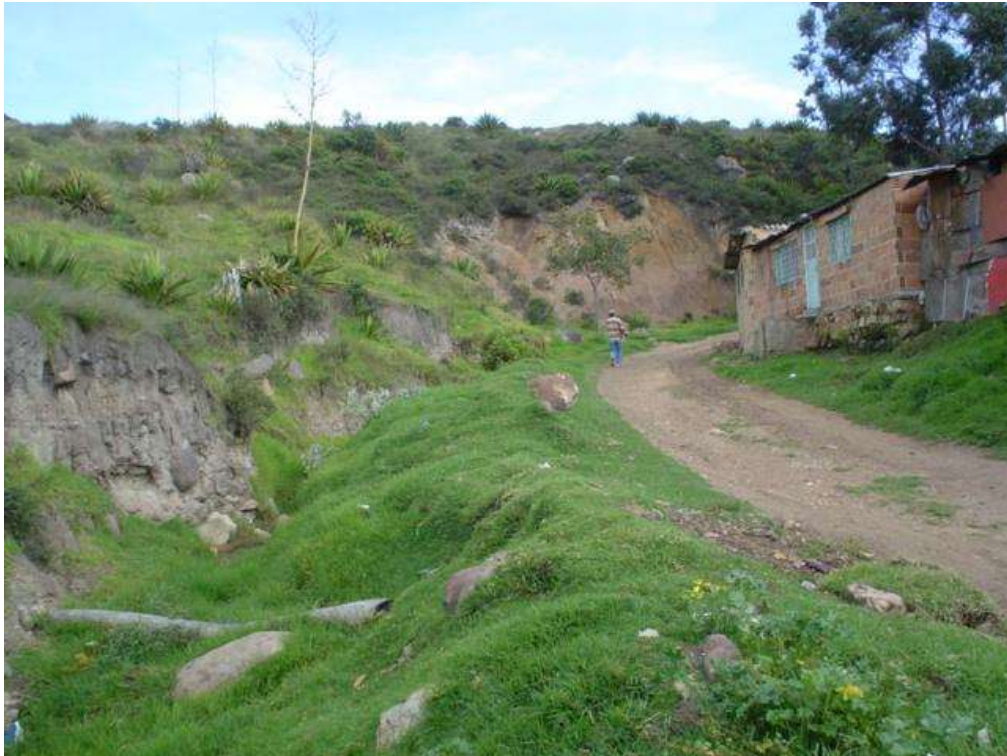
**Fotografía 2.** Cauce de la quebrada Trompetica, arriba de los puntos de desborde.

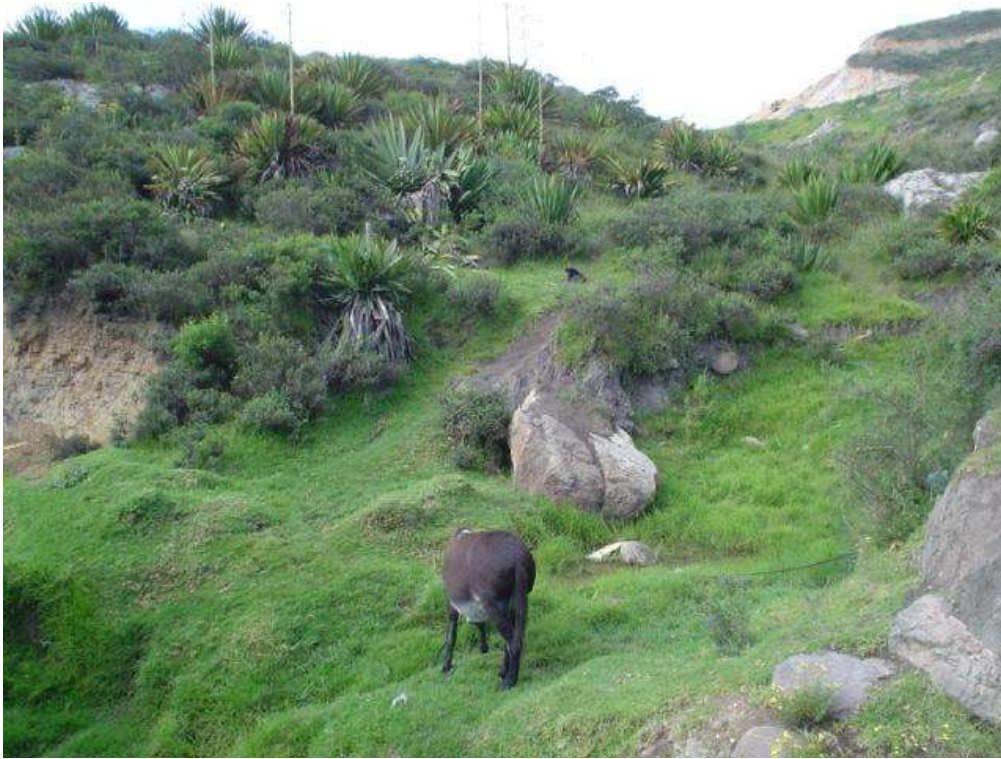
**Fotografía 3.** Afluente de la quebrada Trompetica, arriba del punto de desborde.

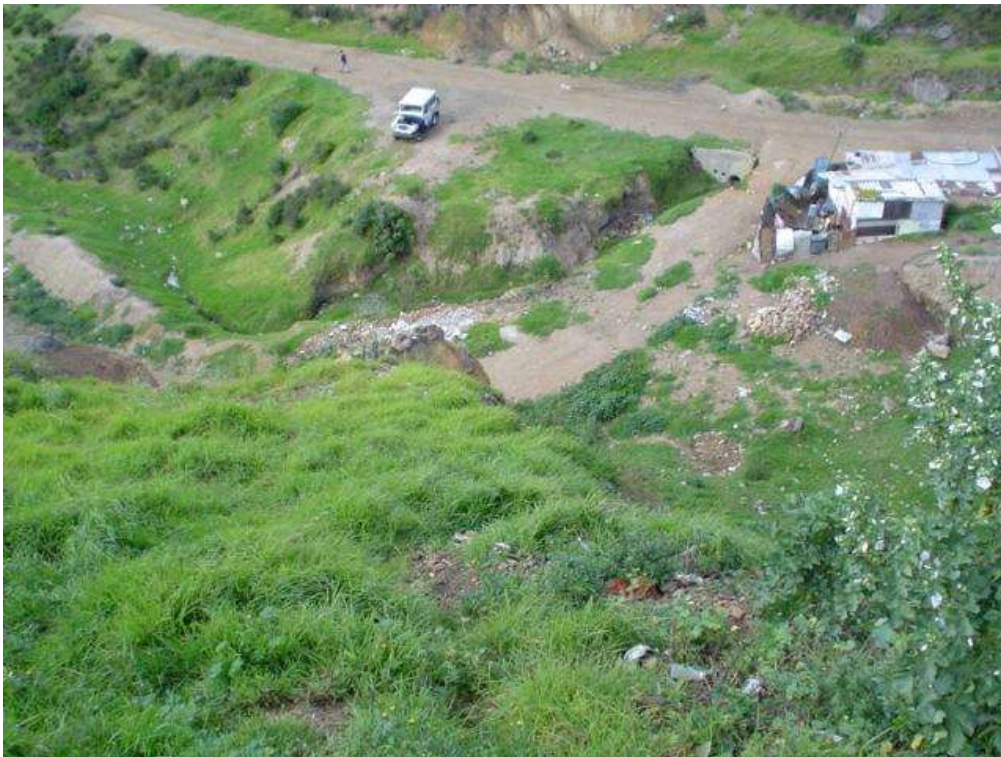
**Fotografía 4.** Quebrada Trompetica, después del paso bajo la vía.

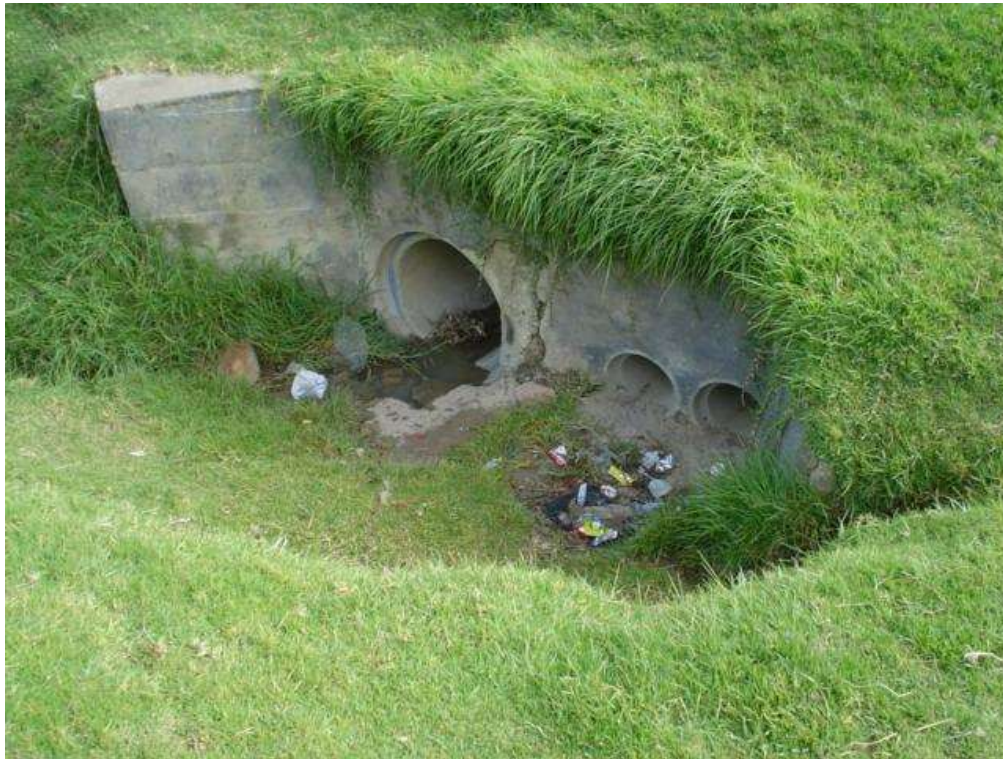
**Fotografía 5.** *Entrada a la alcantarilla.*

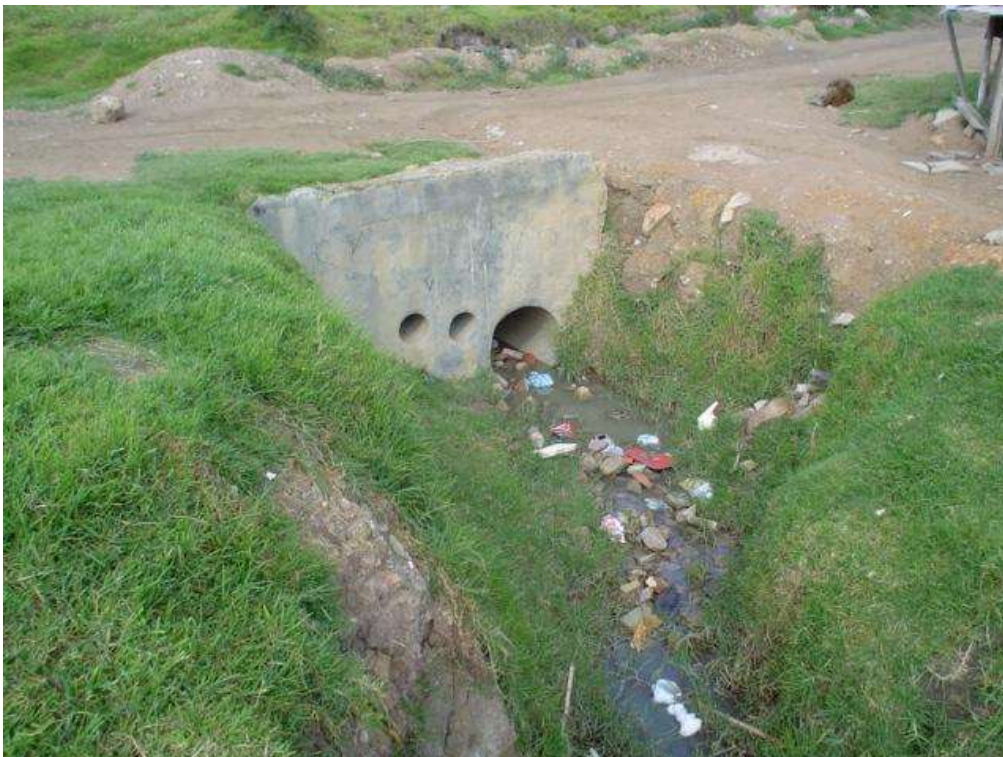
**Fotografía 6.** *Salida de la alcantarilla.*

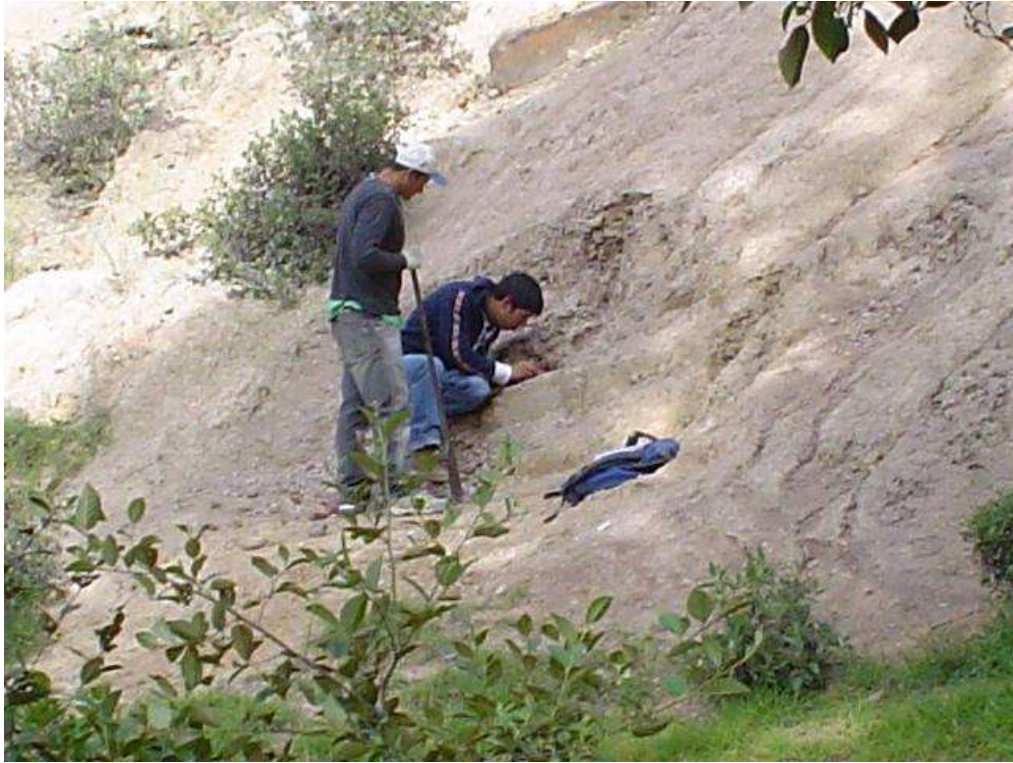
**Fotografía 7.** Actividades de geología en un afloramiento sobre la margen derecha de la quebrada.

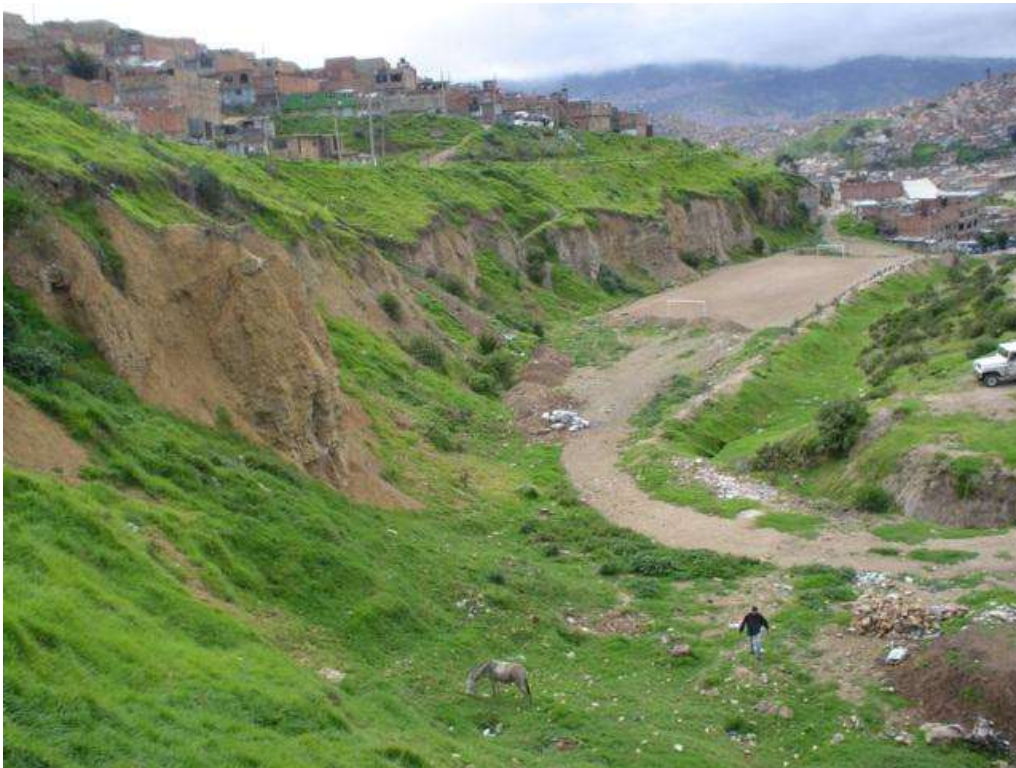
**Fotografía 8.** Talud de la antigua explotación; se observan apilamientos de escombros sin compactar.

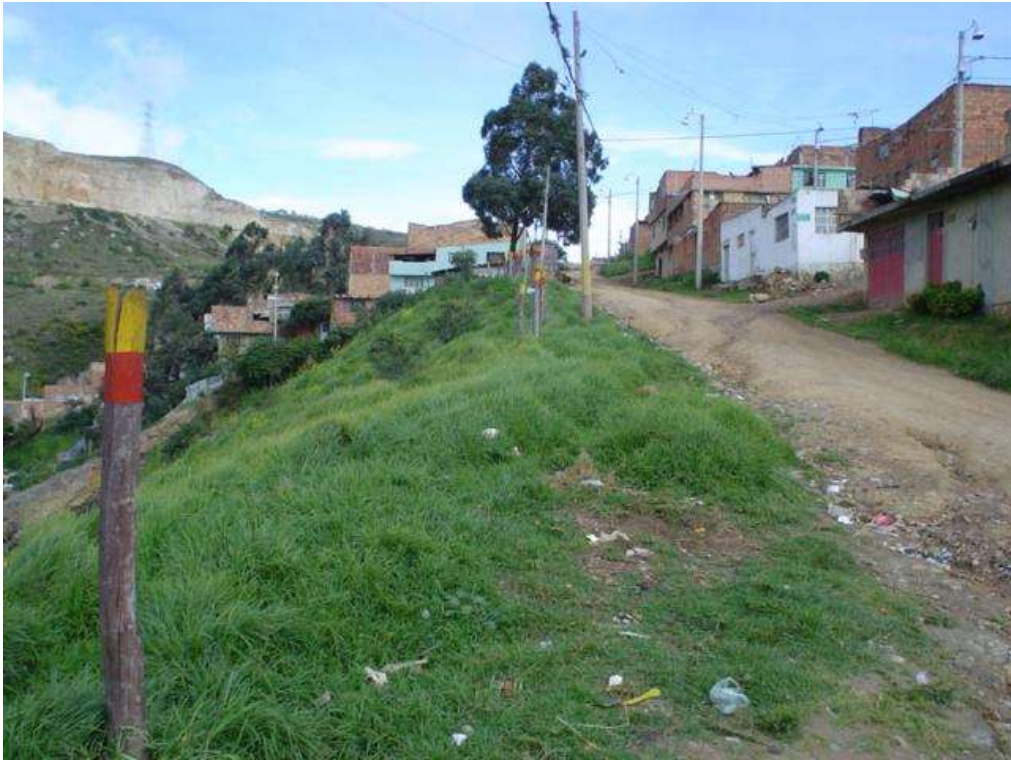
**Fotografía 9.** Parte superior del talud de la antigua explotación.

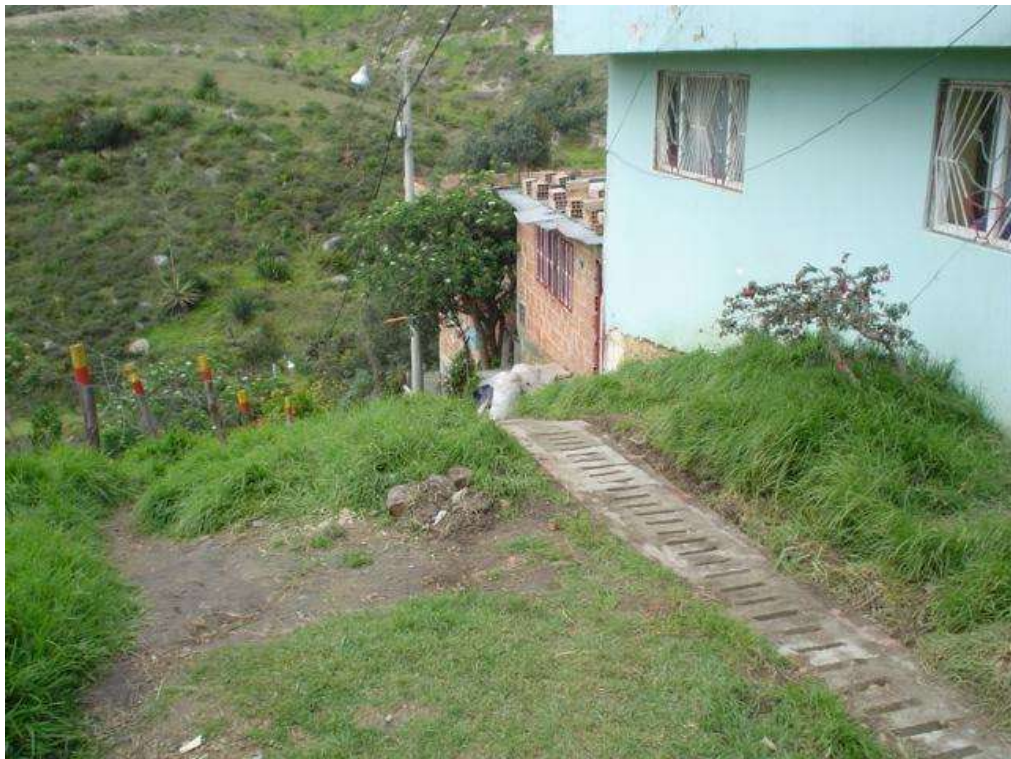
**Fotografía 10.** Viviendas vecinas al escarpe; se muestra el sistema de alcantarillado de aguas lluvias.

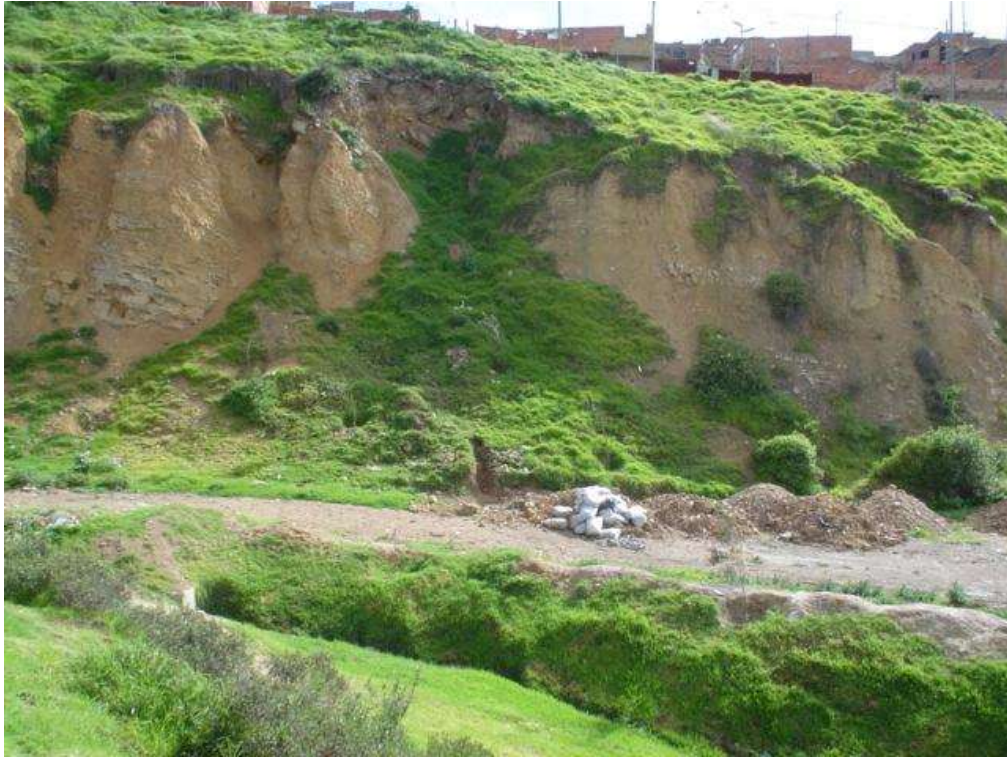
**Fotografía 11.** Talud de la antigua explotación; se muestra uno de los apiques del programa de exploración.

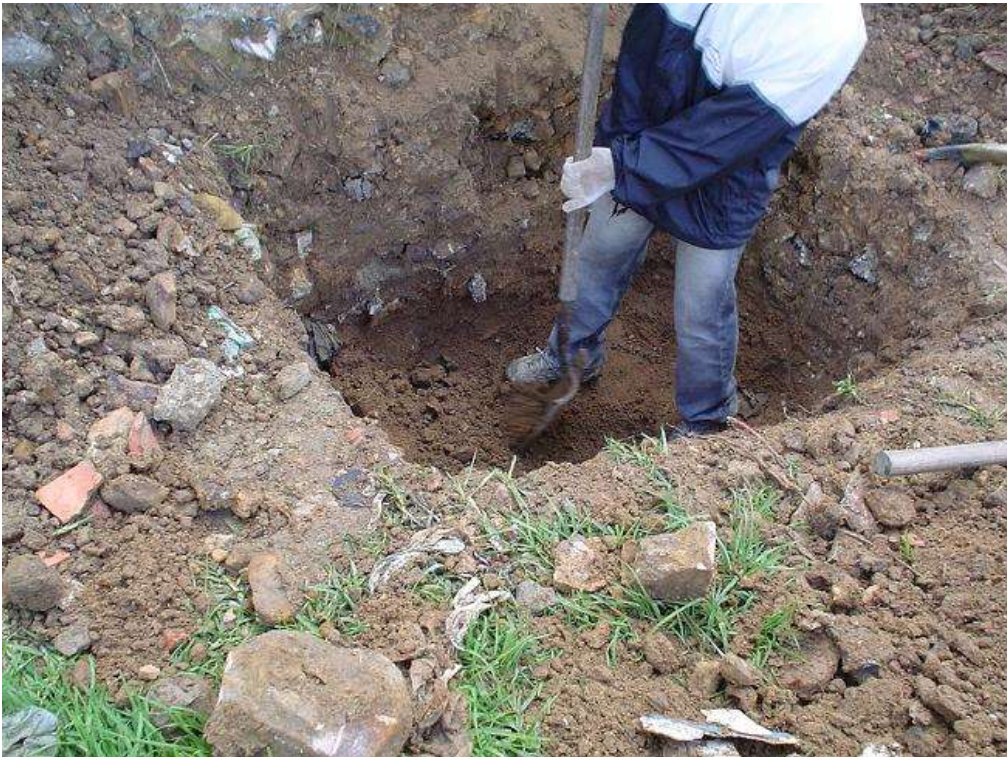
**Fotografía 12.** Excavación de un apique en la base del talud, se aprecian escombros y basuras.

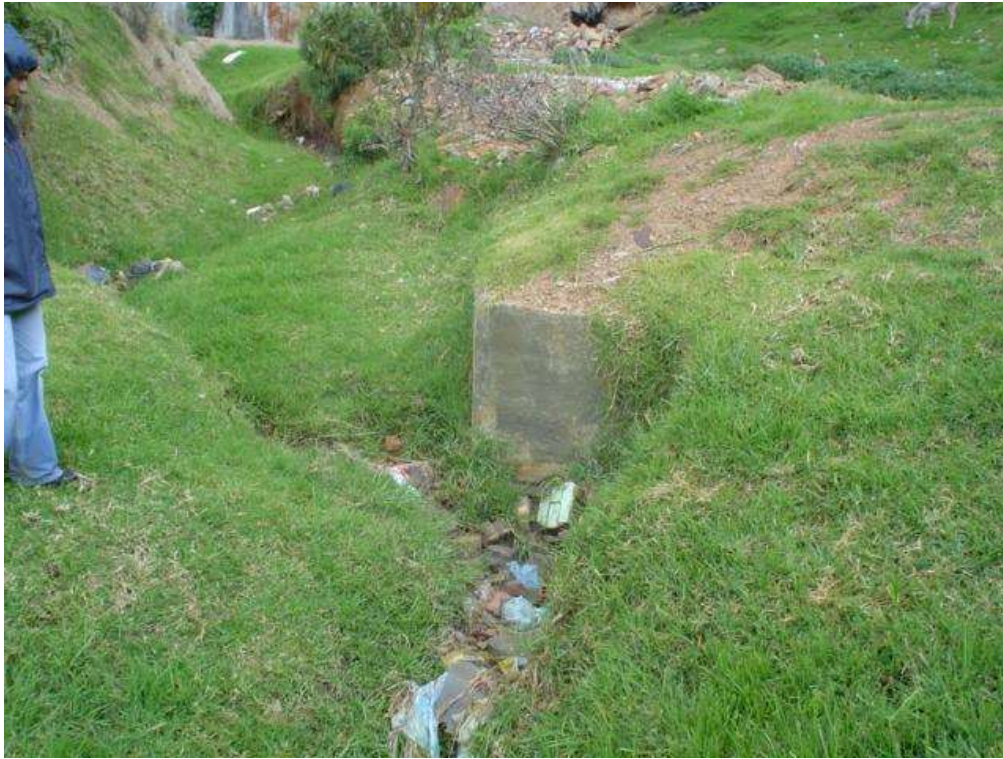
**Fotografía 13.** *Cauce de la quebrada por el borde del patio de la antigua explotación.*

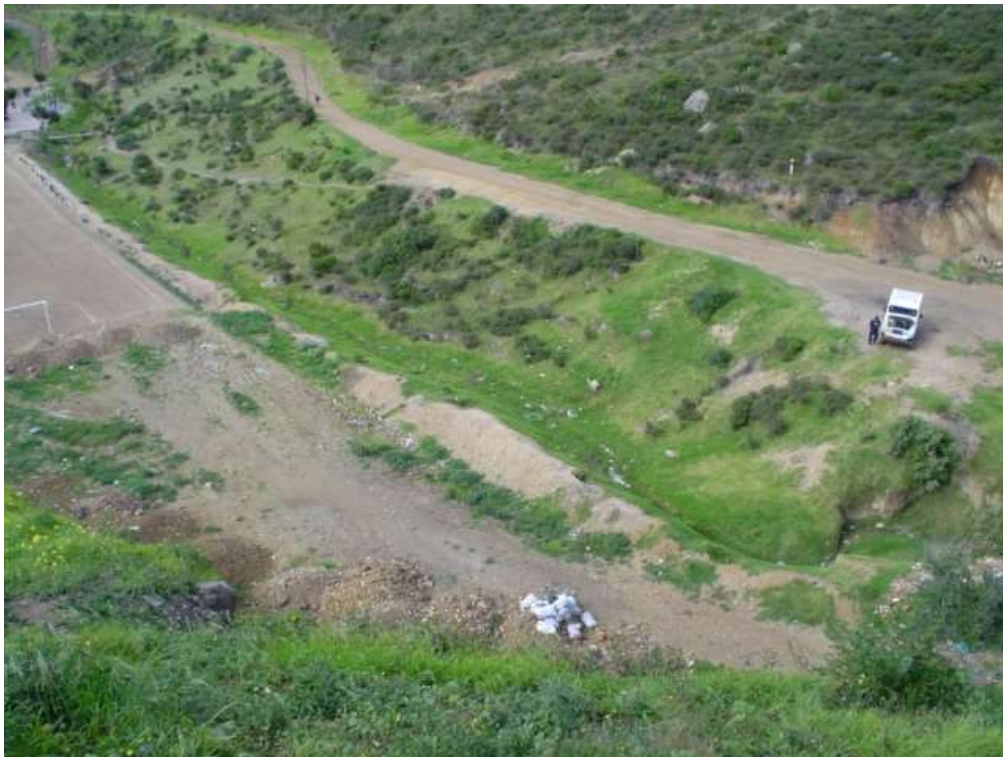
**Fotografía 14.** *Patio de la antigua explotación, se aprecia la vía de acceso y el cauce de la quebrada.*

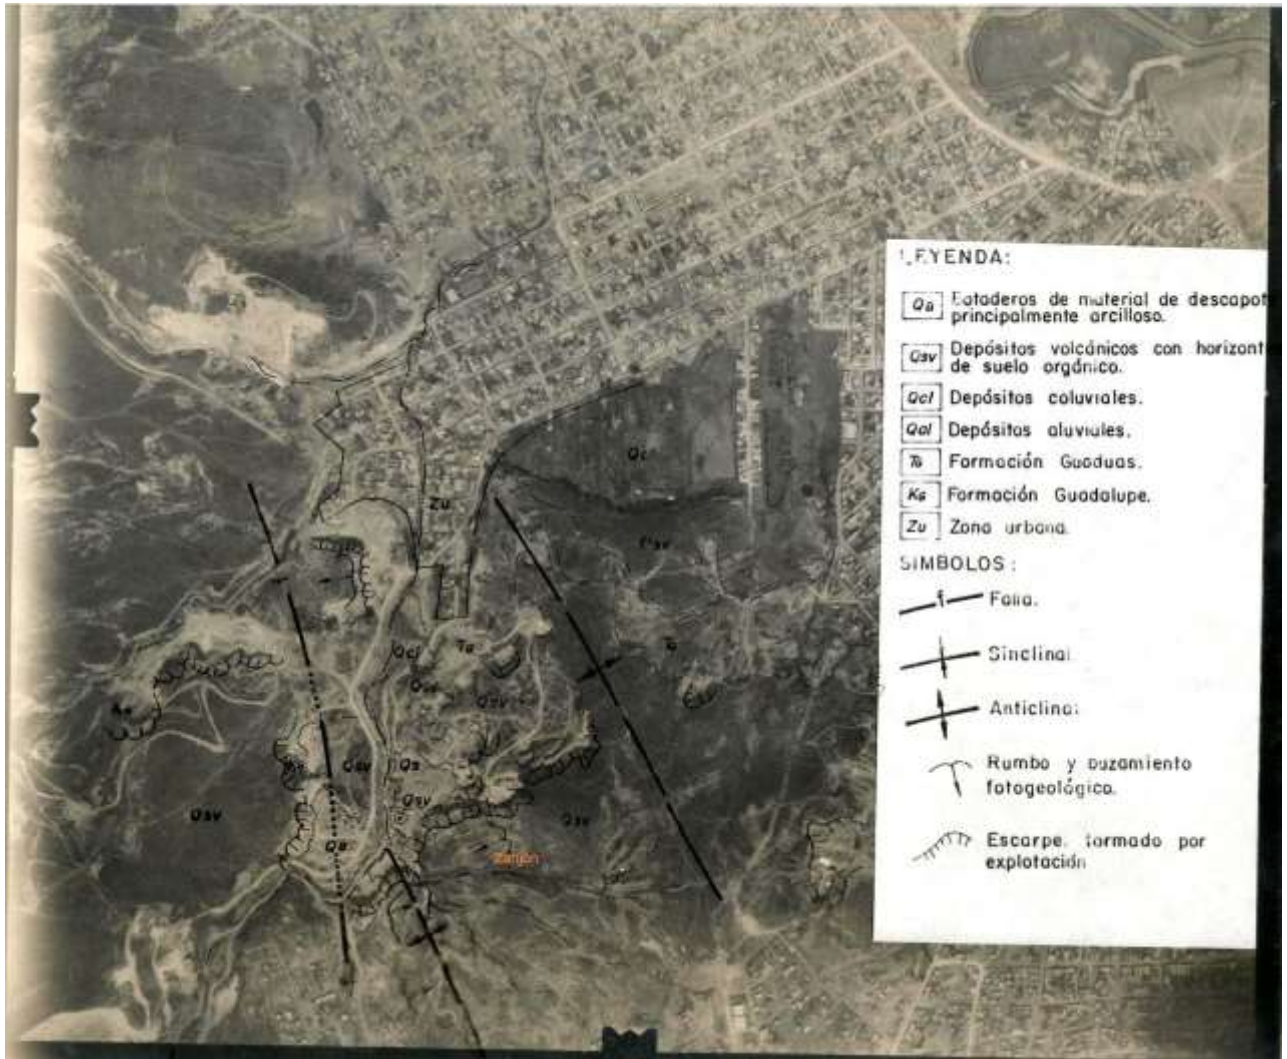
**Fotografía 15.** Fotografía aérea de la quebrada de Limas, tomada en 1980 e interpretada en 1983, en la parte inferior se muestra el Zanjón de Limas.

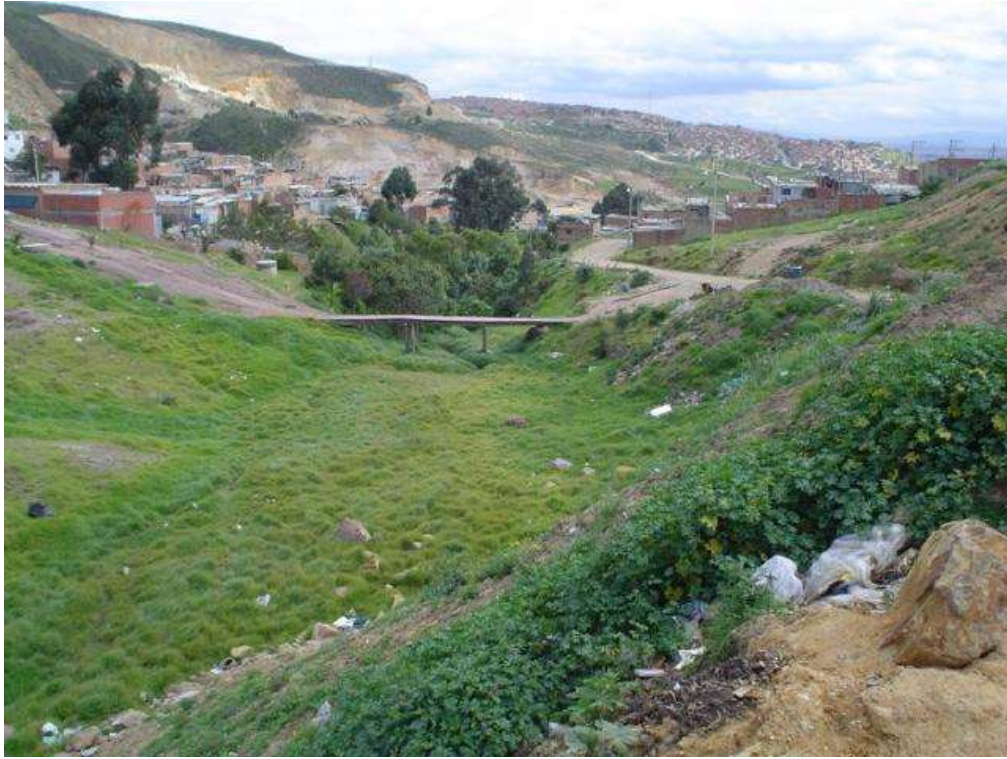
**Fotografía 16.** Valle del Zanjón de Limas, arriba del área de estudio, vista hacia aguas abajo.

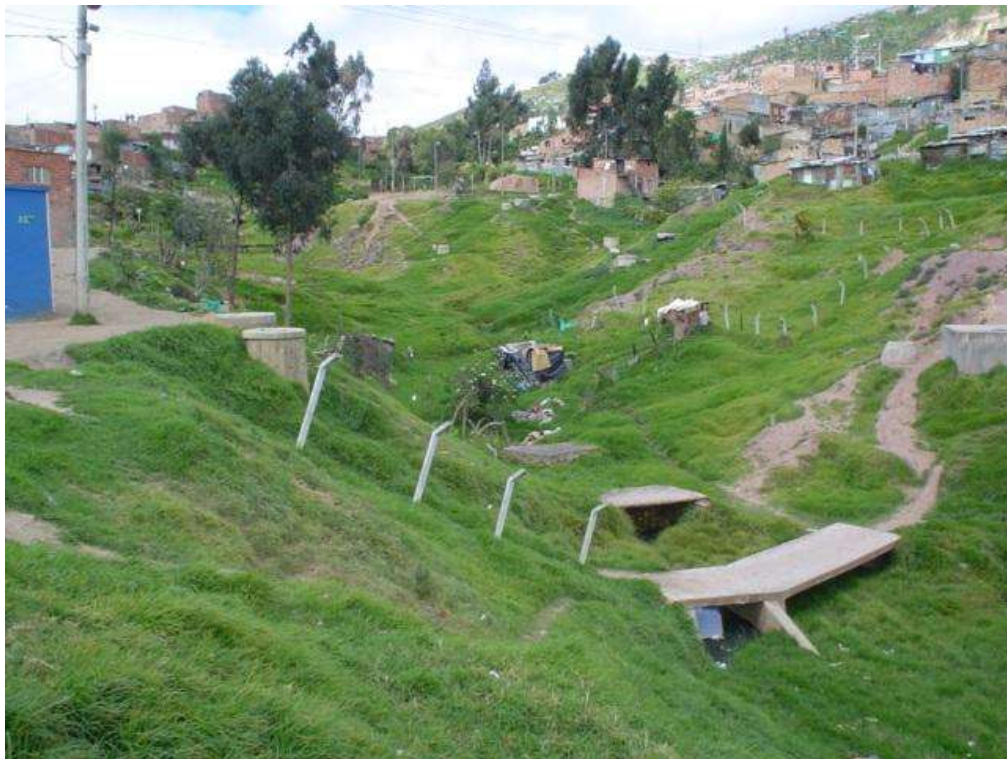
**Fotografía 17.** Vista hacia aguas arriba del valle del Zanjón, arriba del área de estudio.

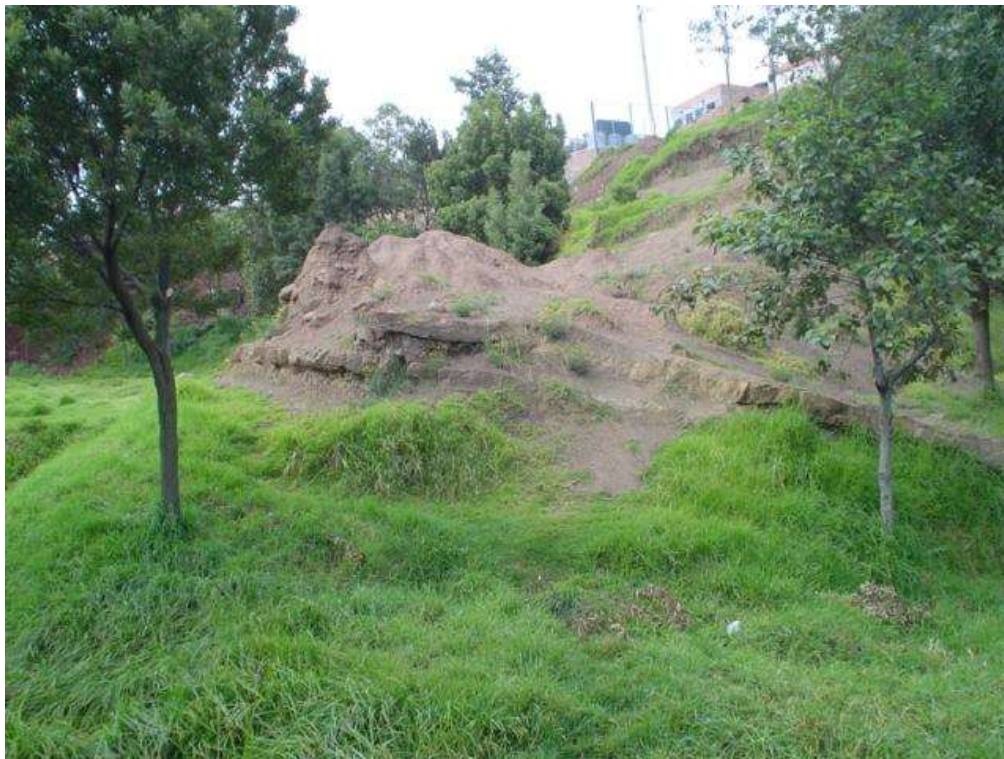
**Fotografía 18.** Afloramiento de roca en el valle de la quebrada, en el extremo sur del área de estudio.

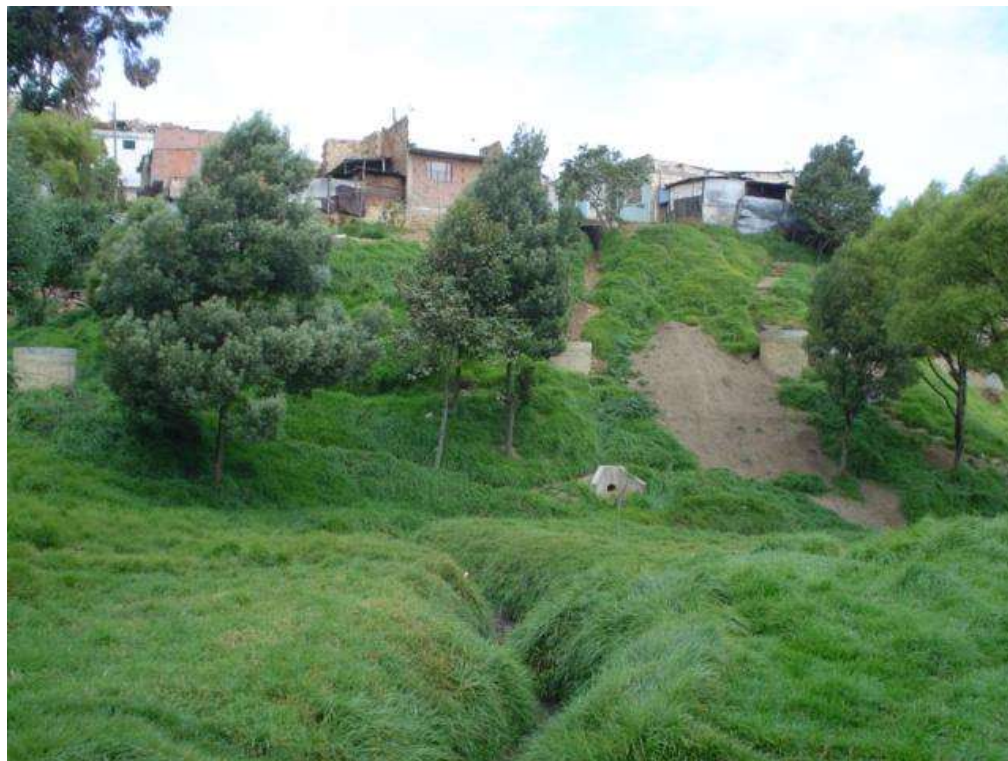
**Fotografía 19.** Valle del Zanjón al sur del área de estudio.

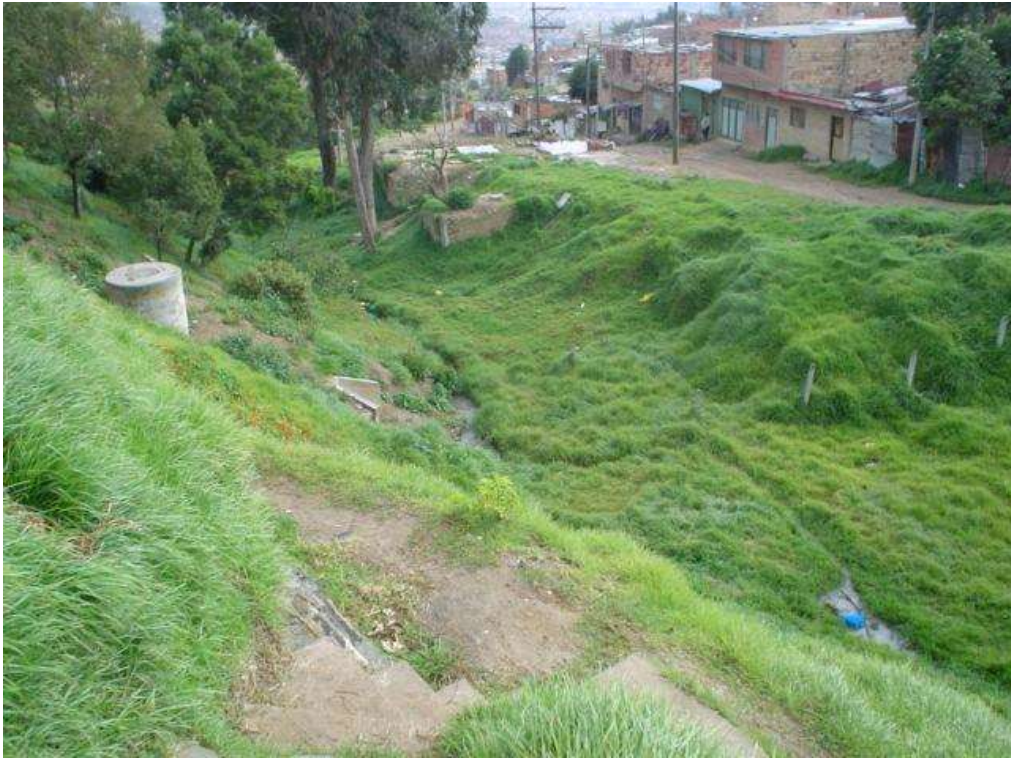
**Fotografía 20.** Valle del Zanjón en la zona media sur del área de estudio. Se aprecian los cimientos de viviendas que fueron demolidas.

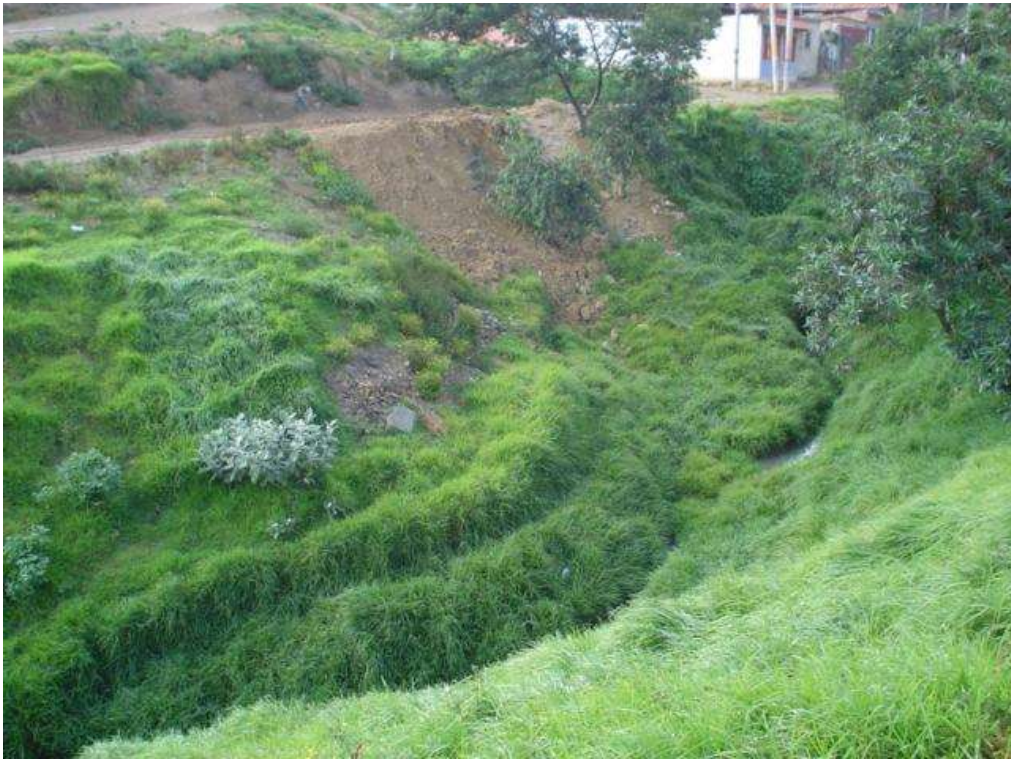
**Fotografía 21.** Margen izquierda de la quebrada, se aprecian materiales botados por la ladera y la huella en el pasto de una creciente reciente.

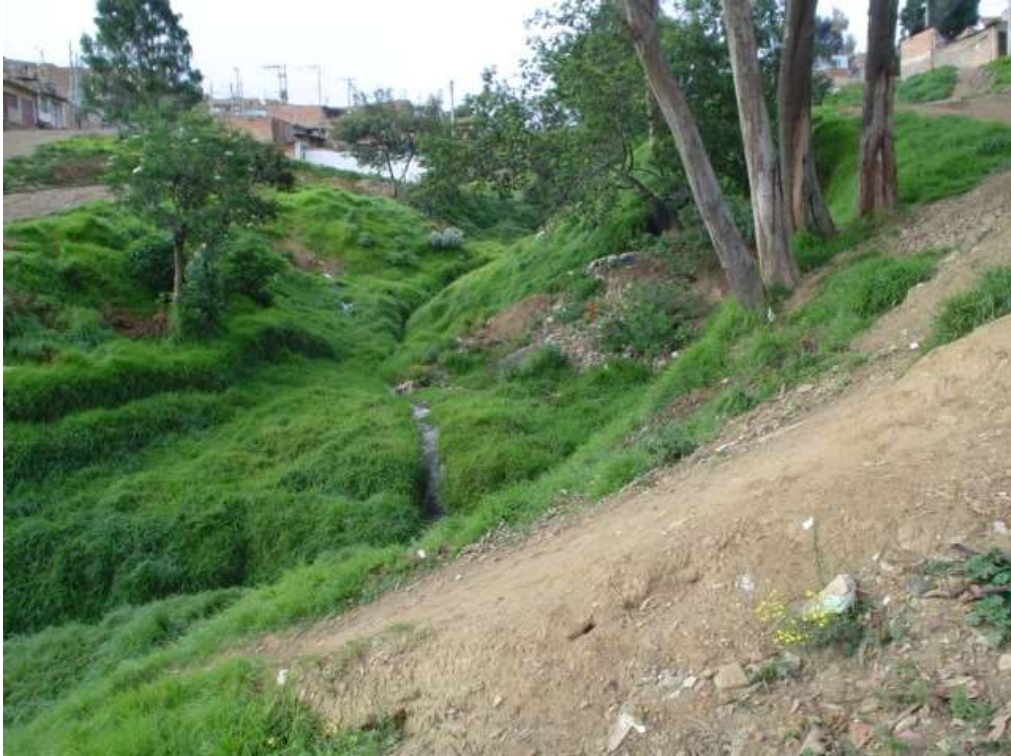
**Fotografía 22.** Vista hacia arriba del extremo norte del valle del Zanjón.

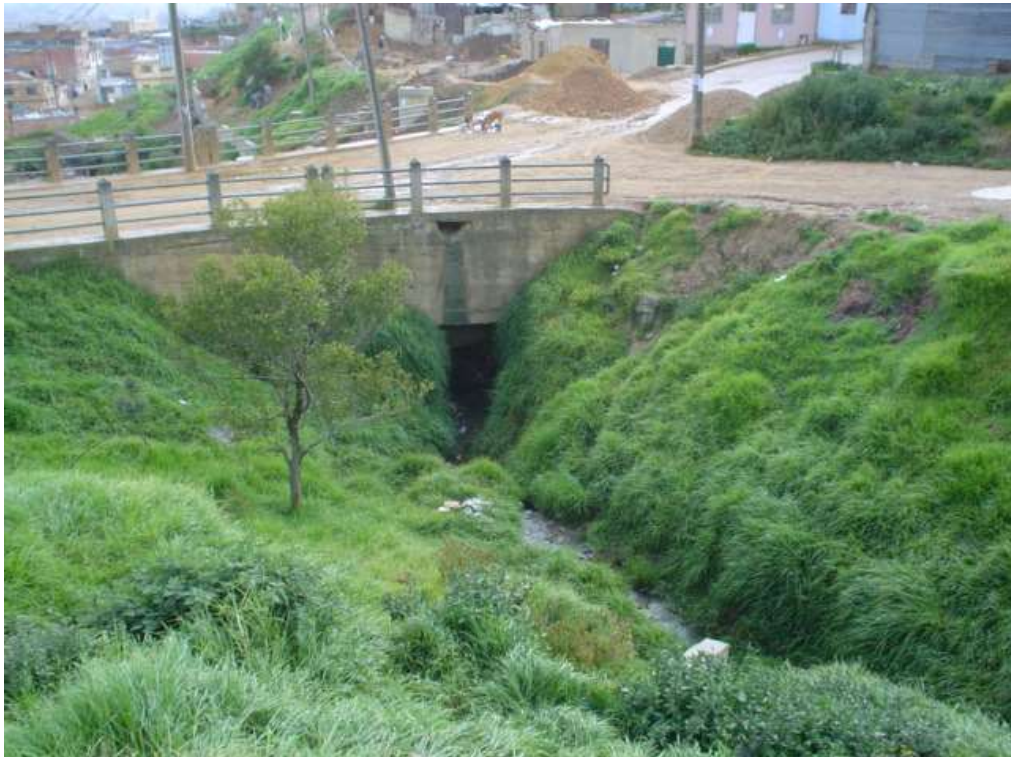
**Fotografía 23.** Extremo norte del área de estudio, contra la calle 69 I bis sur; se aprecia la entrada a la alcantarilla.

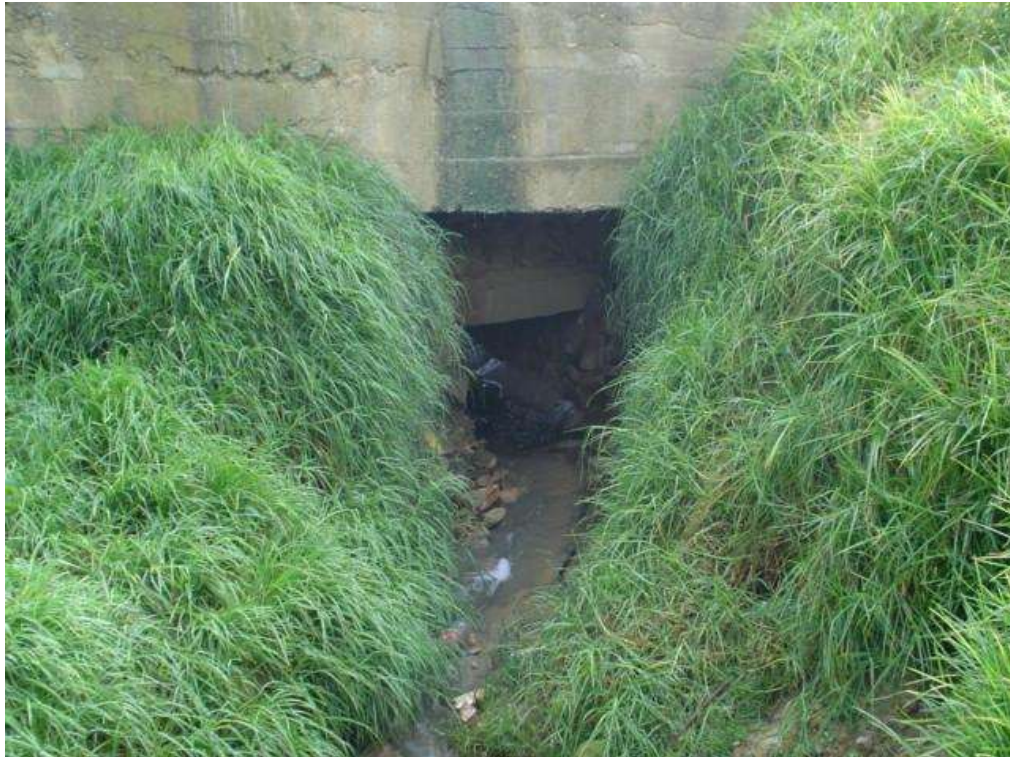
**Fotografía 24.** *Detalle e la entrada a la estructura de conducción, bajo la vía.*

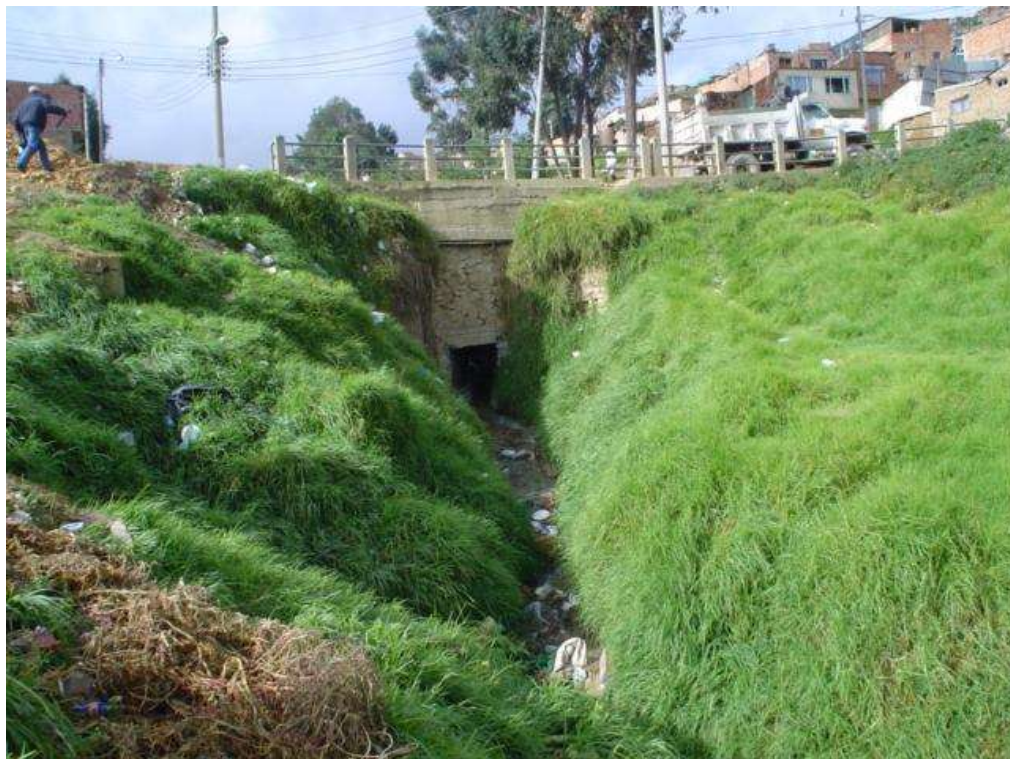
**Fotografía 25.** *Canal de salida de la alcantarilla, el lecho está sobre roca.*

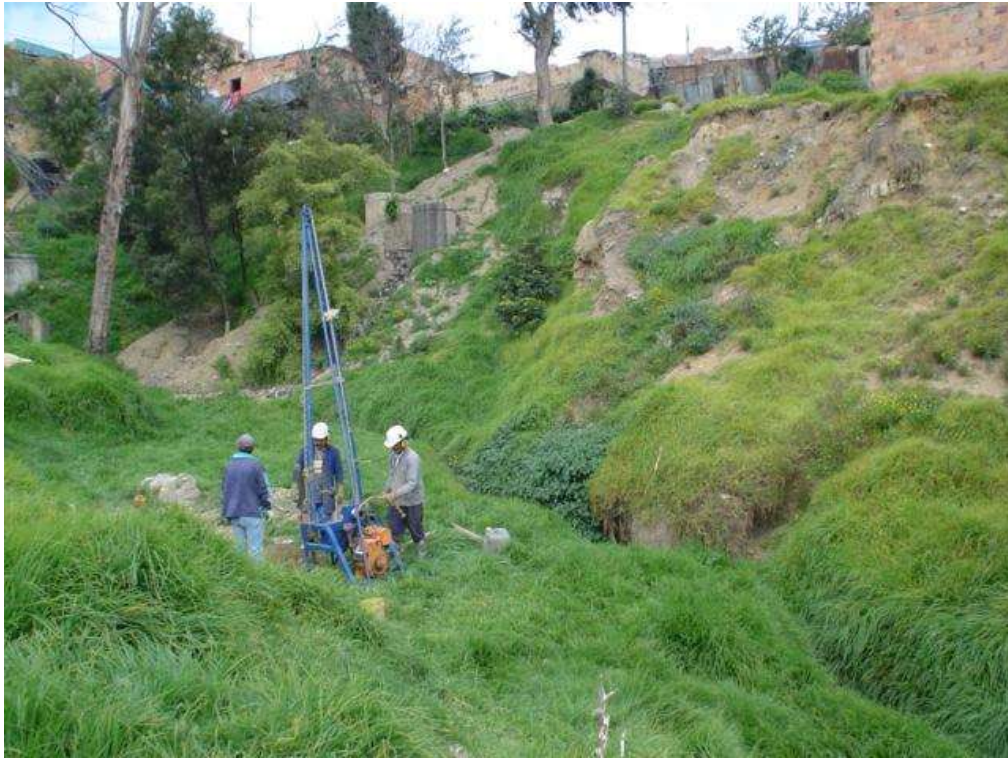
**Fotografía 26.** Área inestable en la margen izquierda del Zanjón.

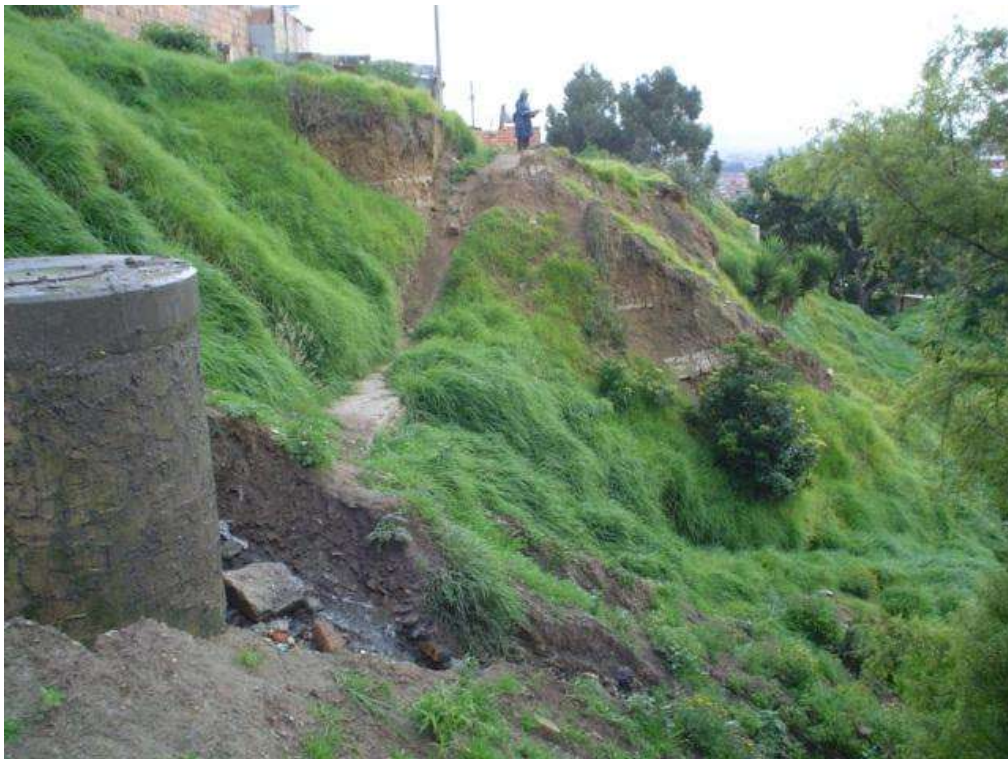
**Fotografía 27.** Sector adyacente a la zona inestable, se aprecia un afloramiento de la roca y las huellas de las excavaciones para la instalación del alcantarillado.

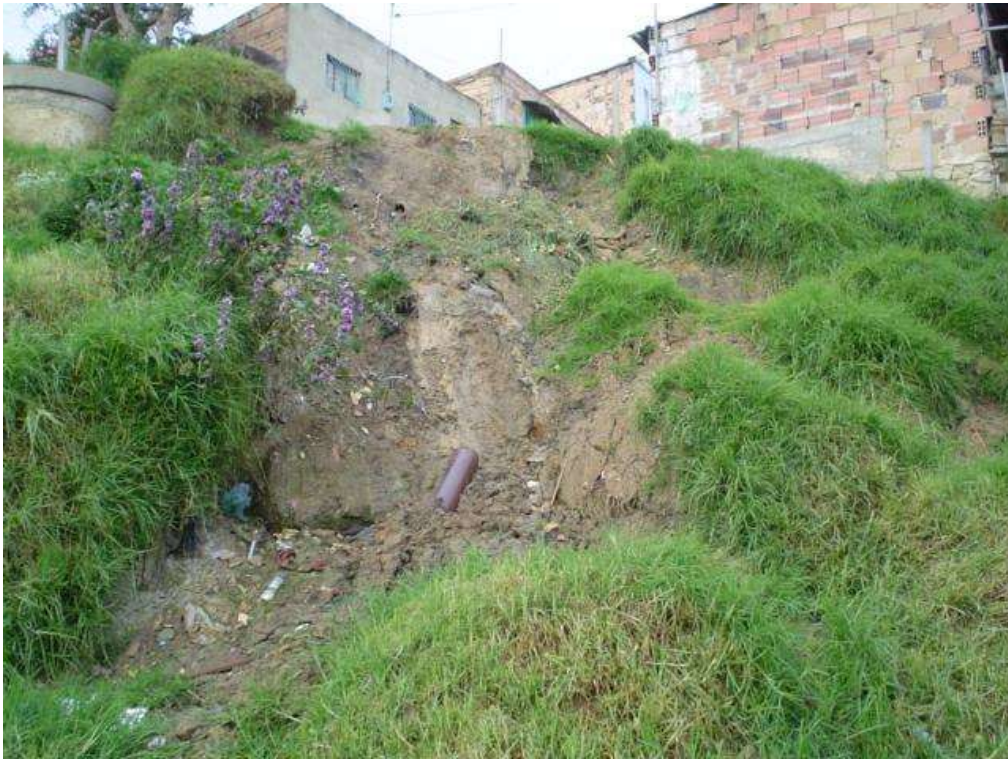
**Fotografía 28.** Desprendimientos de material de la margen izquierda; se aprecian fragmentos del antiguo alcantarillado.
