***MGL***

**ANEXO FOTOGRÁFICO**

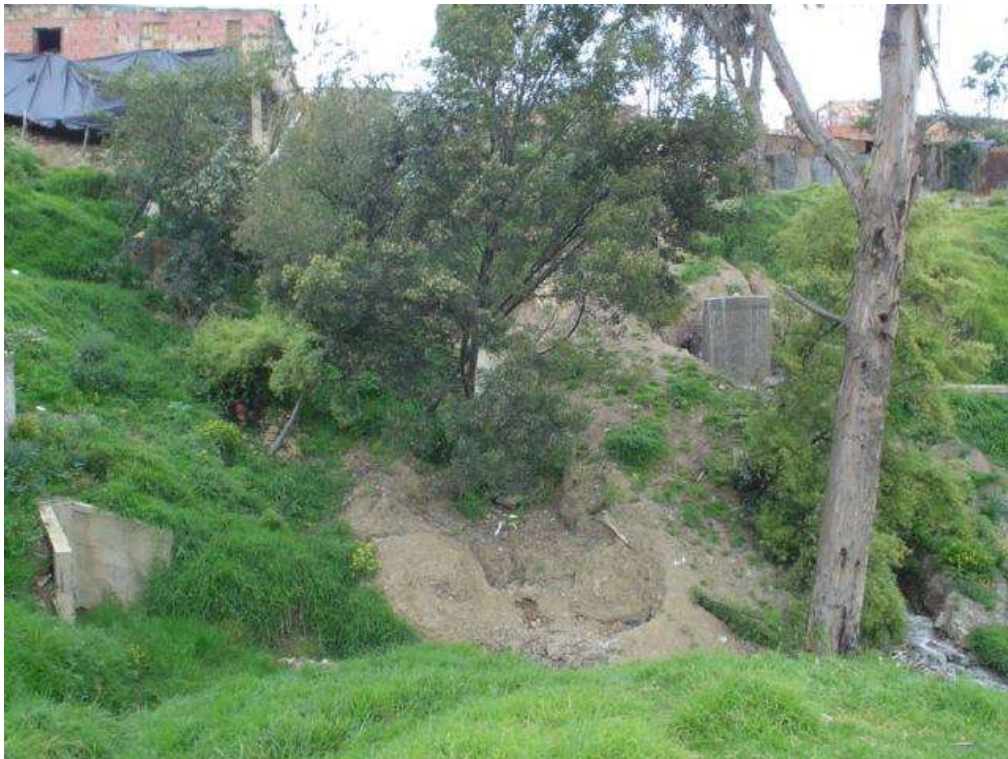
**Fotografía 29.** Zona inestable, que afectó unas viviendas del barrio El Triunfo, el pozo se encuentra desbordando agua por la tapa.

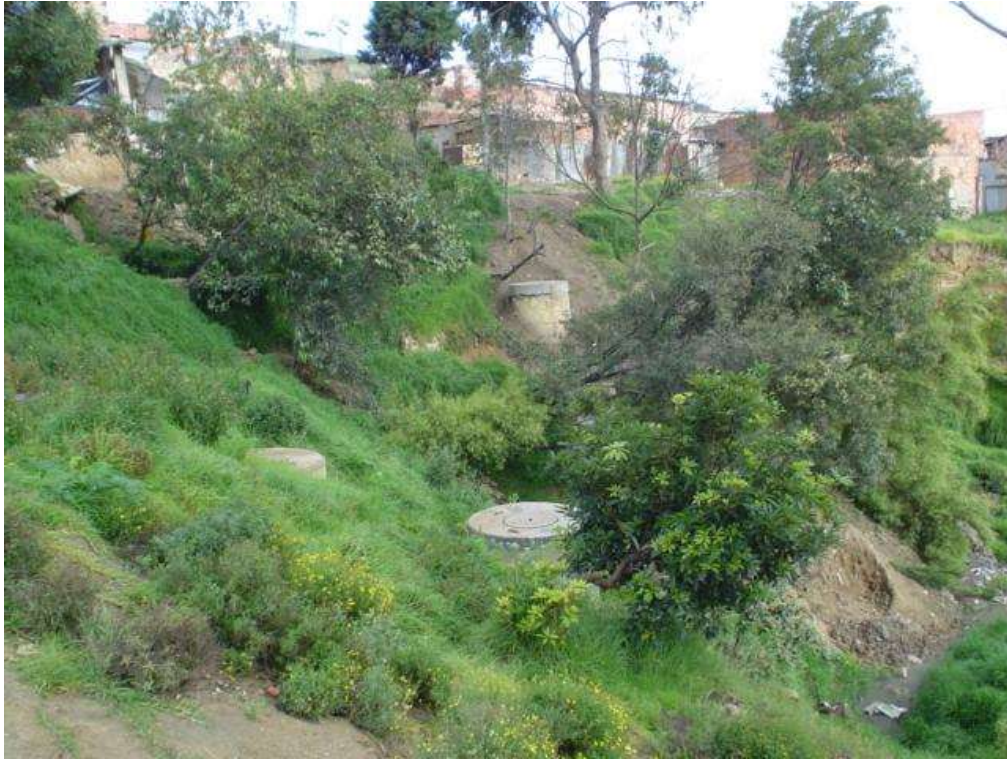
**Fotografía 30.** Vista lateral de la zona inestable de la foto anterior.

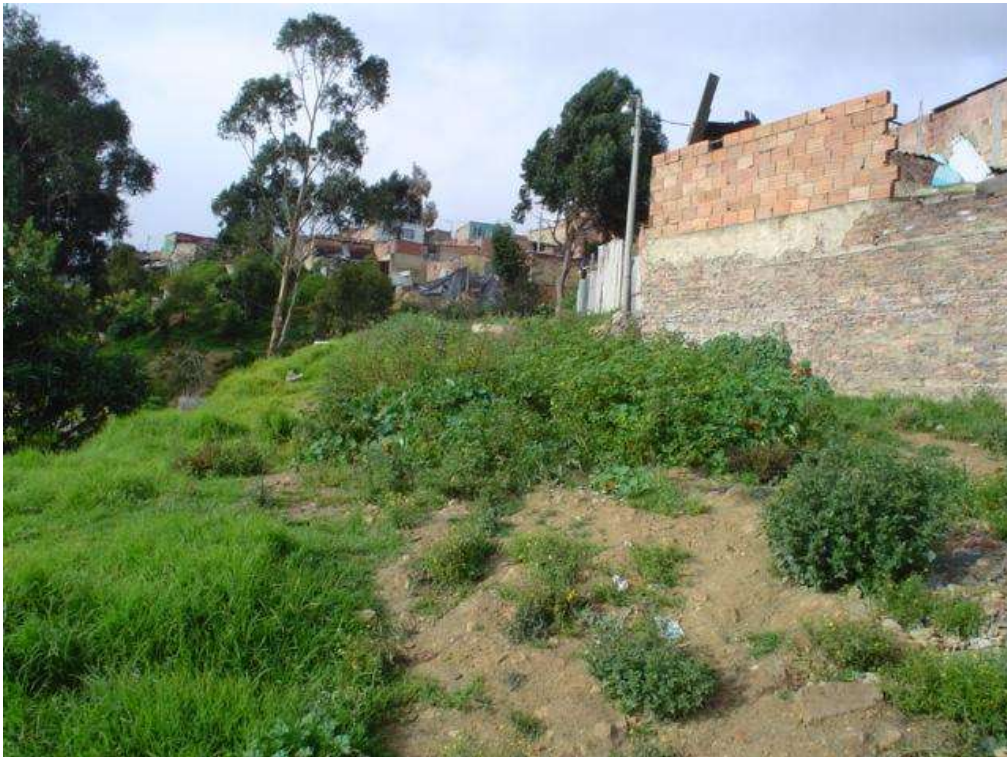
**Fotografía 31.** Vecindad del valle del Zanjón al norte de la zona inestable. En éste predio hubo viviendas que fueron demolidas por situaciones de riesgo.

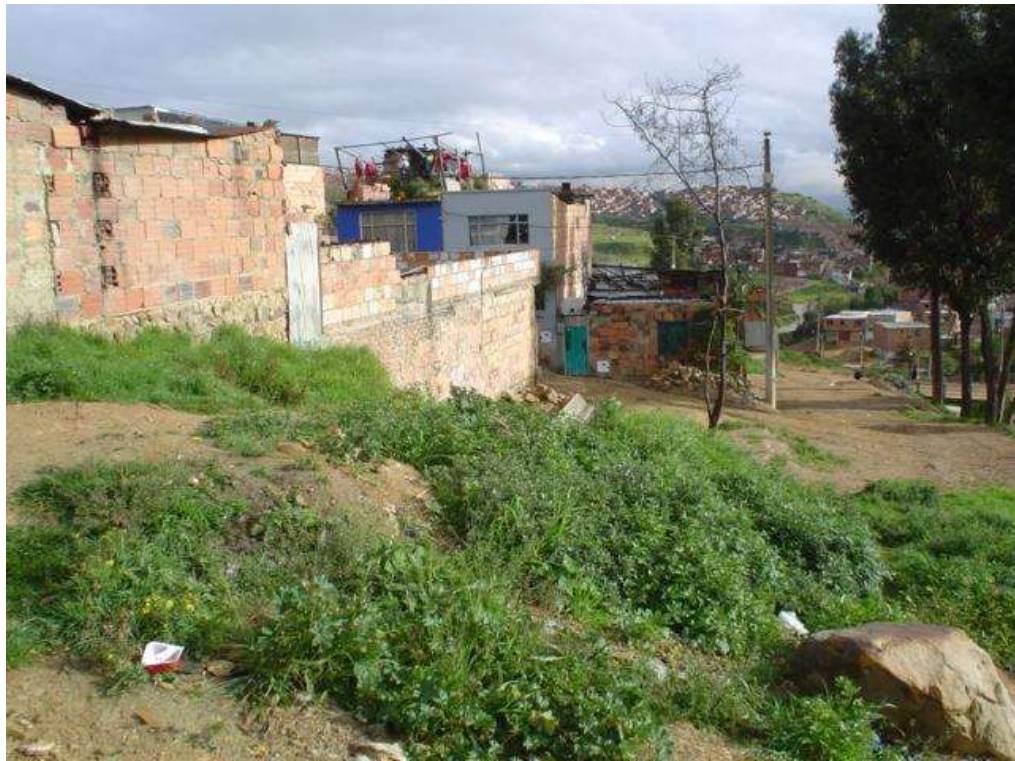
**Fotografía 32.** Hombro izquierdo del valle, vecino al barrio El Triunfo.

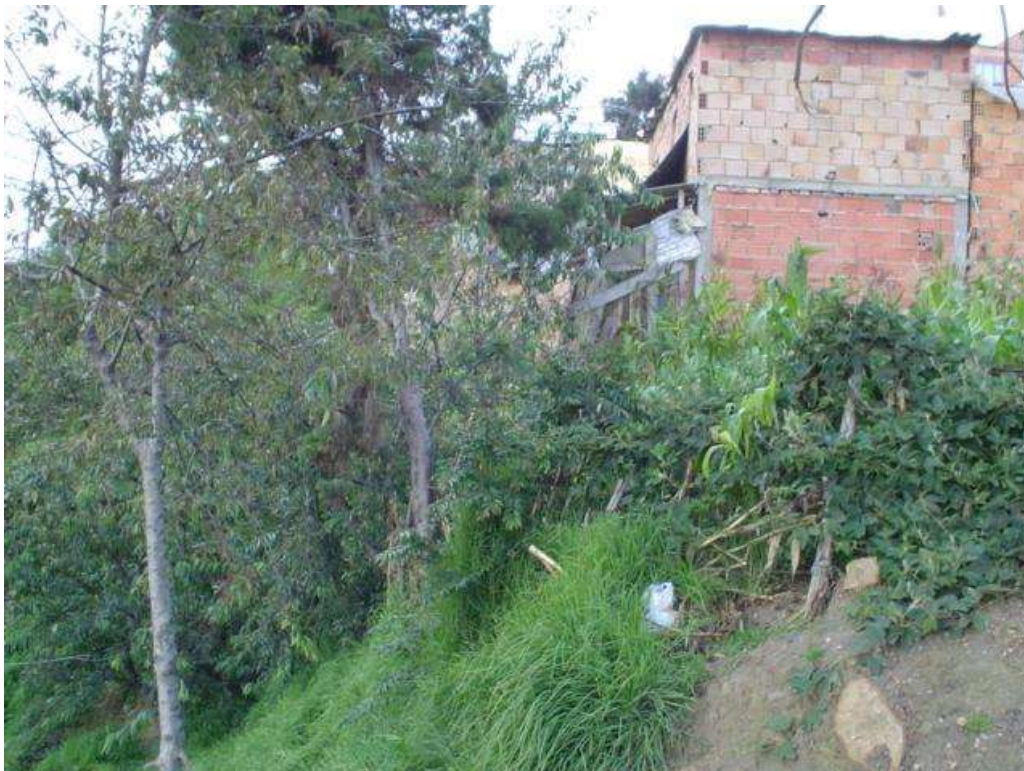
**Fotografía 33.** Hombro izquierdo del valle, al sur de la zona inestable.

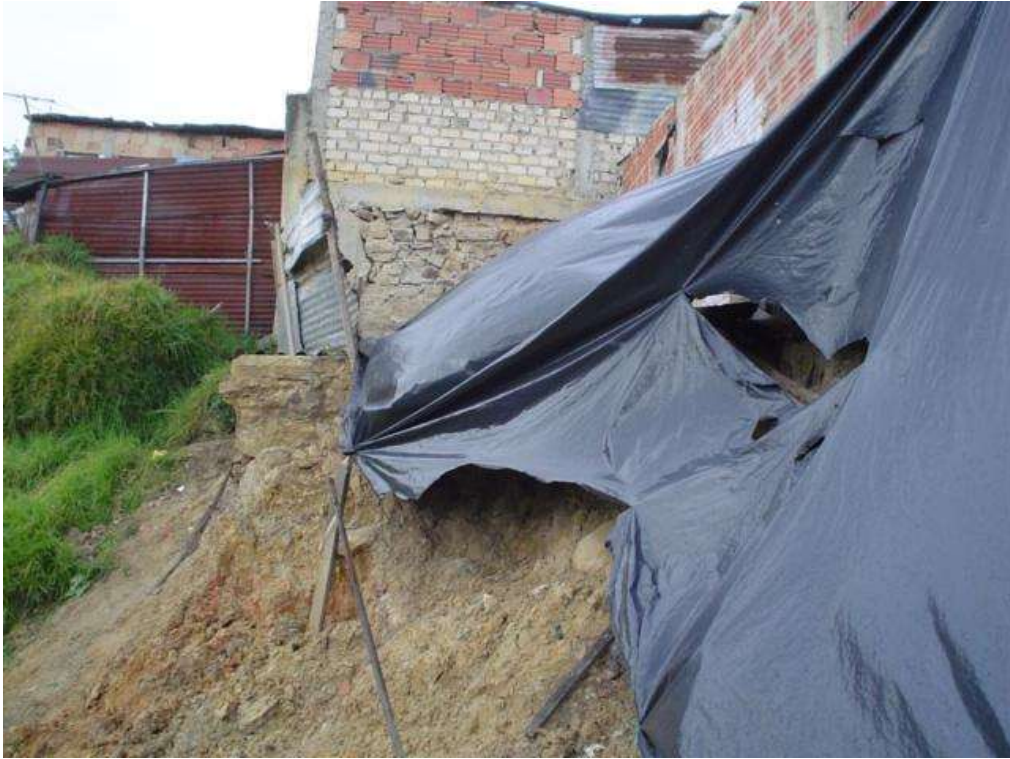
*Fotografía 34. Sector donde hubo una casa que fue afectada por el proceso de inestabilidad.*

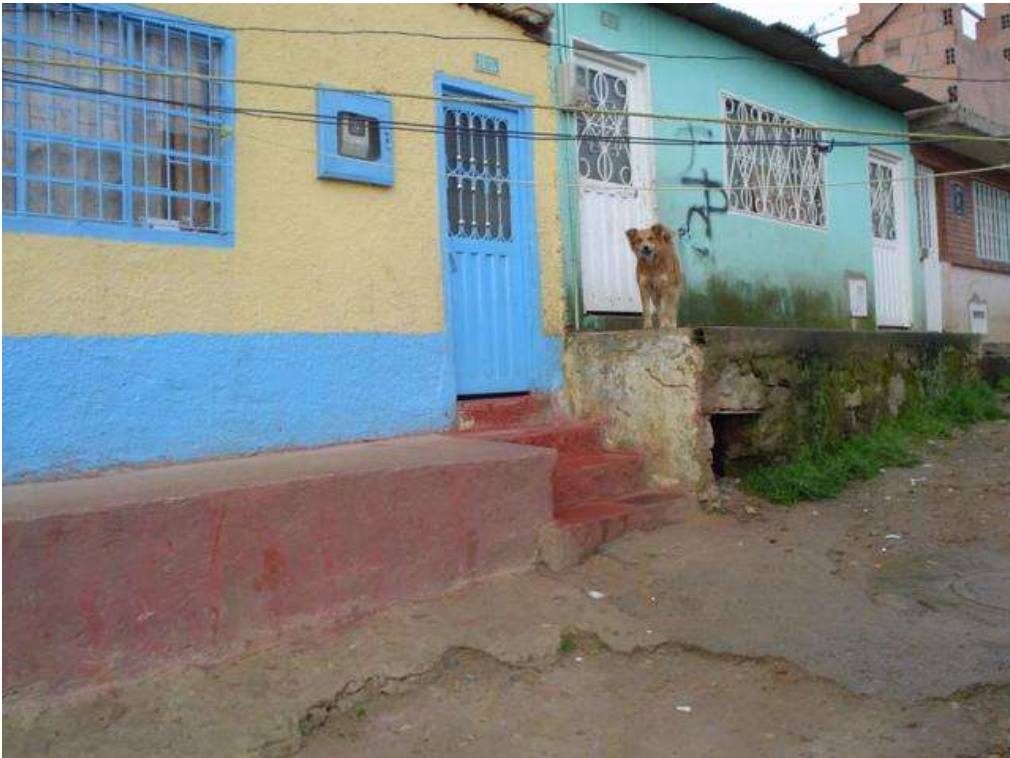
*Fotografía 35. Vivienda vecina a la de la foto anterior; se encuentra en buen estado.*

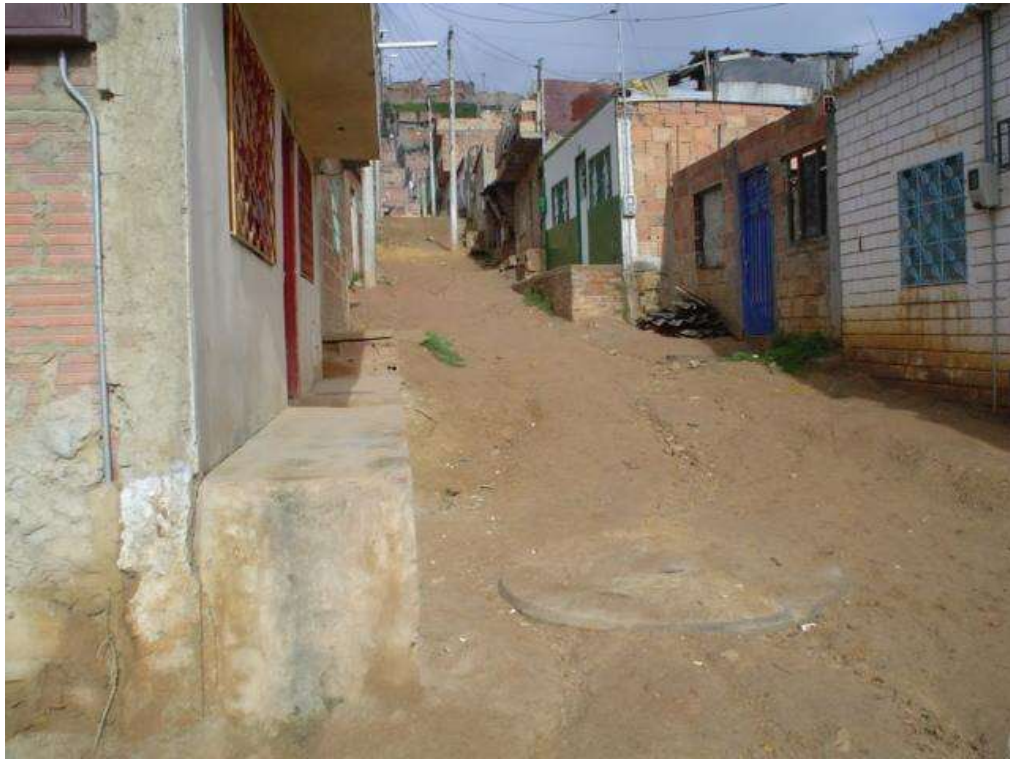
*Fotografía 36. Calle 69 M Sur. Las viviendas se encuentran en buen estado.*

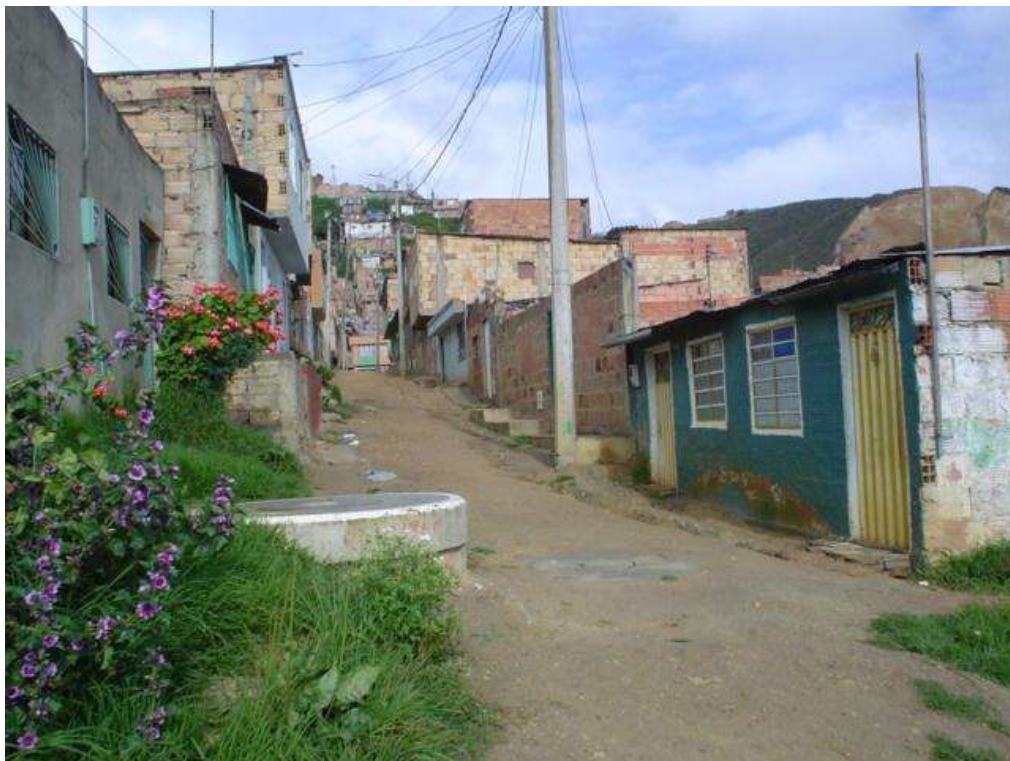
*Fotografía 37. Calle 69 L Sur; las viviendas se encuentran en buen estado.*
