DIRECCIÓN DE PREVENCIÓN Y ATENCIÓN DE EMERGENCIAS DE BOGOTÁ

**ELABORACIÓN DE DISEÑOS DETALLADOS DE OBRAS, PRESUPUESTOS Y
ESPECIFICACIONES TÉCNICAS EN SITIOS CRÍTICOS DE RIESGO INMINENTE POR
REMOCIÓN EN MASA EN LOS BARRIOS JUAN JOSÉ RONDÓN Y EL TRIUNFO EN LA
CUENCA DE LA QUEBRADA DE LIMAS, DE LA LOCALIDAD DE CIUDAD BOLÍVAR, EN
LA CIUDAD DE BOGOTÁ, D.C.**

Contrato de consultoría CONS. 182 de 2004

Informe Final

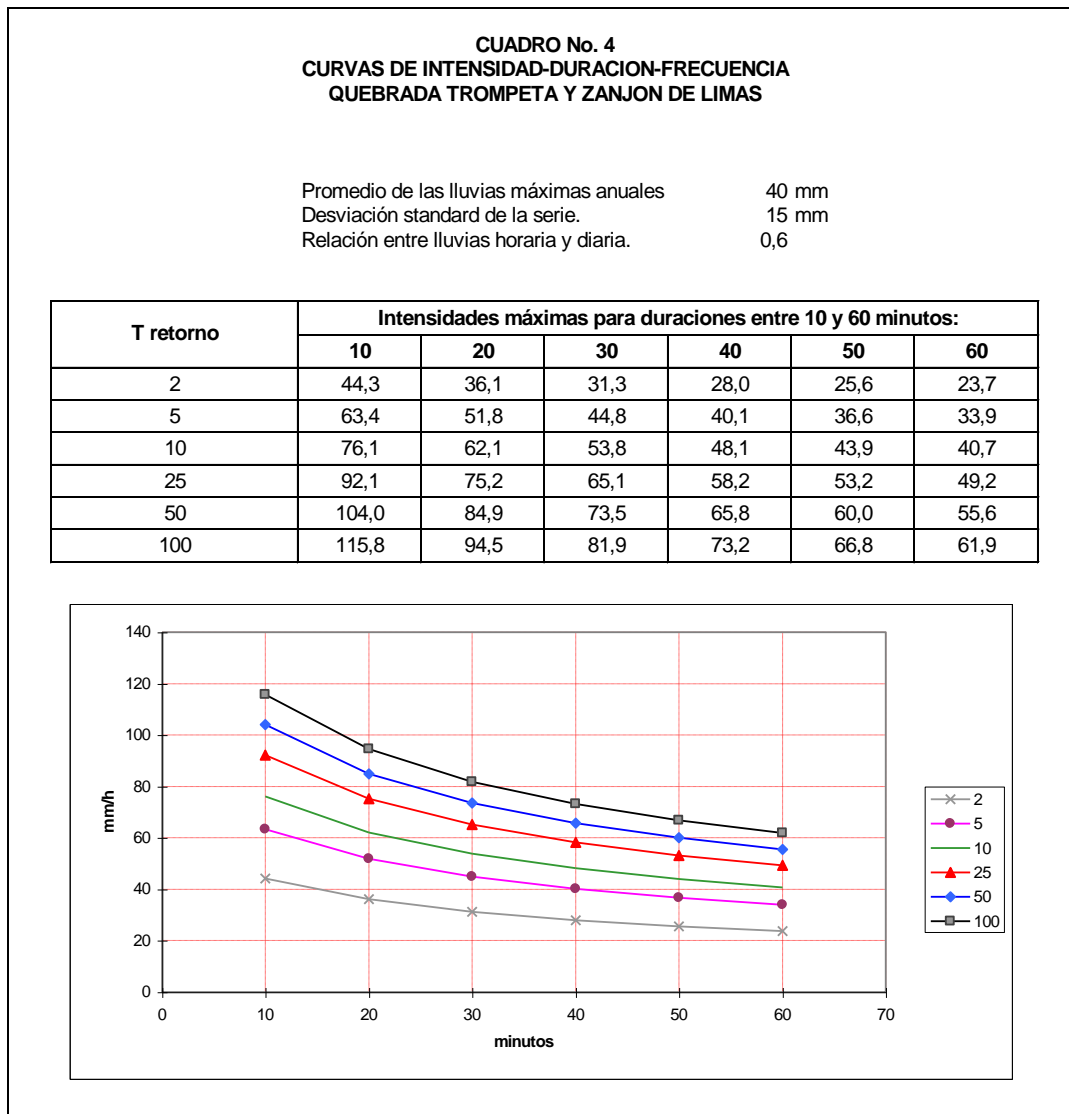
Como se trata de quebradas de alta pendiente existe la posibilidad de que durante las crecientes extraordinarias se presenten arrastres de material sólido hacia los cauces;

también se observa que se botan desperdicios y desechos de construcción.

Estos sólidos ocasionan obstrucciones al libre flujo del agua en el cauce y en las estructuras de paso, las cuales generan represamientos, inundaciones y posibles avalanchas.

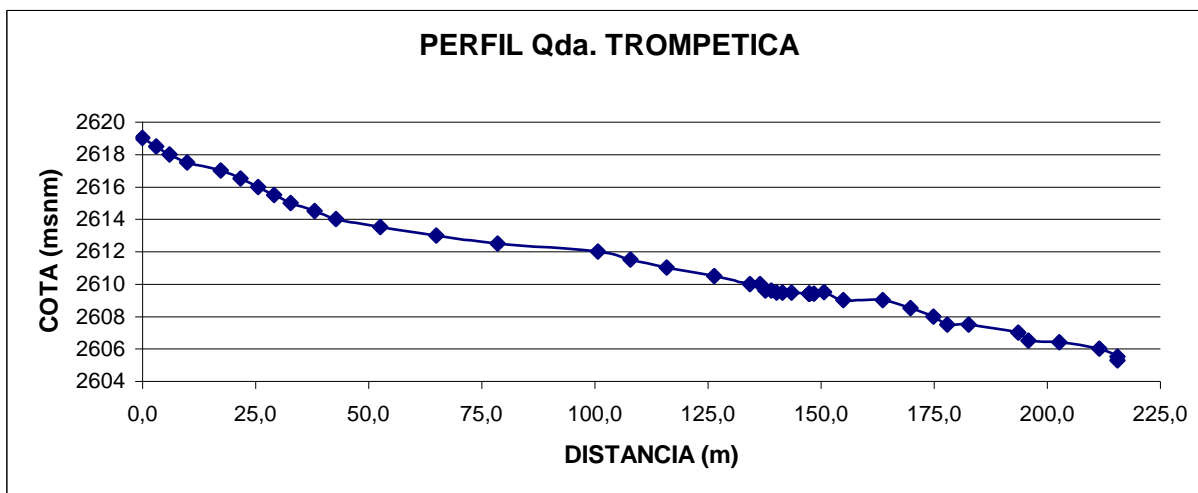
La quebrada Trompetica transcurre, en la zona de estudio, a media ladera, con la vía de acceso al lado y muestra una pendiente media del 6%, con un tramo de 2% de pendiente, donde se pueden presentar los máximos niveles de la lámina de agua, en éste tramo (entre las abs. 75 y 100 m) la capacidad de conducción del cauce es apenas de 3,4 m³/seg, por lo cual se deben esperar desbordamientos por lo menos cada 2 años.

En la abscisa 135 se tiene un paso bajo la vía con un tubo de gres de 70 cm de diámetro y 2 tubos de 25 cm de diámetro cada uno, los cuales ofrecen una capacidad de conducción (con los tubos a presión) de 4.1 m³/seg, antes del desborde del canal, siempre y cuando no haya obstáculos que obstruyan el flujo o limiten la sección. Esta capacidad de conducción impone que se presenten desbordamientos por lo menos una vez cada 2 años.

De acuerdo con lo anterior los desbordamientos de la quebrada deben ser frecuentes y se requiere de una estructura de encauzamiento o la profundización y rectificación del cauce en una longitud superior a 100 m.

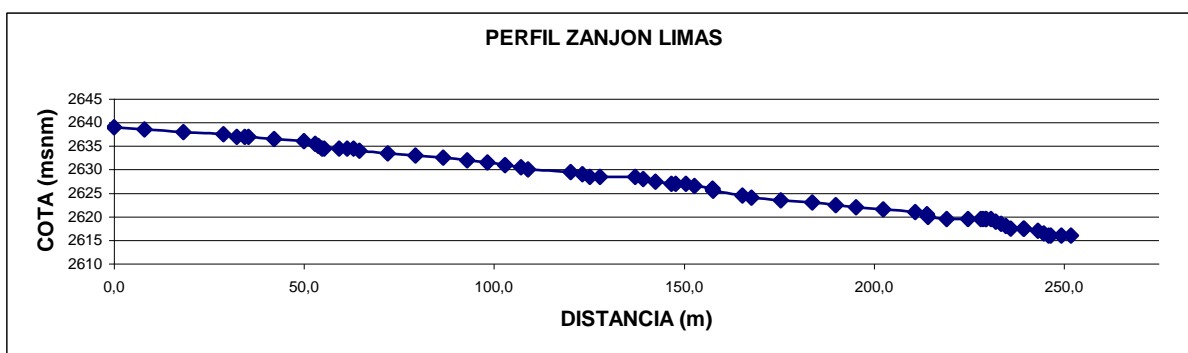
Al final del área de estudio se tiene un paso con una estructura de concreto de 1x1 m, la cual está en capacidad de conducir el caudal de los 25 años con una lámina de 46 cm, abajo de la vía el cauce sigue hasta una cascada de más de 5 m de altura, por donde se precipita el agua antes de llegar a la quebrada de Limas.

De acuerdo con lo anterior, no se deben esperar desbordamientos del Zanjón, siempre y cuando no se obstruya la estructura de paso bajo la vía (calle 69 I bis Sur).
