**ALCALDIA MAYOR DE BOGOTA  
SECRETARIA DE OBRAS PUBLICAS**

**ESTUDIO GEOLOGICO Y GEOTECNICO DE LOS  
SECTORES INESTABLES DEL BARRIO  
JUAN JOSE RONDON**

**Geoamerica Ltda  
Bogota, Julio 1991  
Calle 78 No.13A-20 A.A.45972 Bta.**

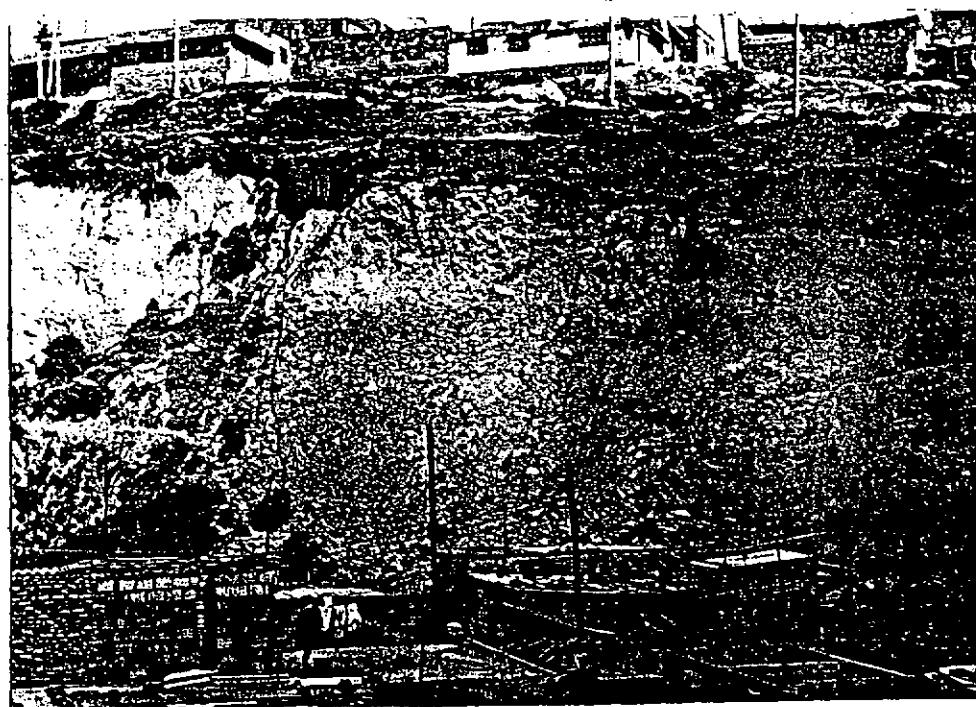
Como este fenómeno de erosión es progresivo, se pudo observar la presencia de agrietamientos en cercanías de la corona, las cuales delimitan masas de suelo de inminente caída, con volúmenes que abarcan hasta 20 m<sup>3</sup> y que pueden caer sobre las casas más próximas.

Foto No. 2. Sector La Casona. Sitio No.1. Aspecto del lugar de máximo deterioro por desprendimientos. (véase los agrietamientos).

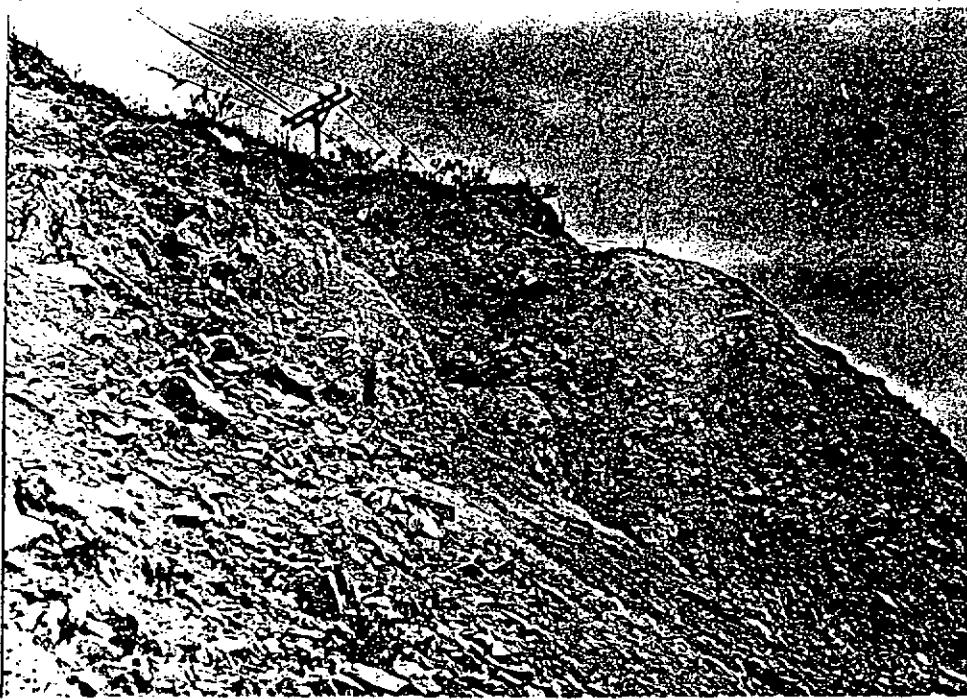
El principal fenómeno consiste en el desprendimiento continuo de bloques de diferente tamaño. Dicho fenómeno está correlacionado con el alto grado de fracturamiento de la roca que constituye el talud y con el desarrollo avanzado de los procesos de meteorización, alteración y erosión de la roca, debido a los factores meteorológicos.

Foto No. 3. Sector La Casona. Sitio No. 1. Aspecto de agrietamiento del talud que produce los desprendimientos.

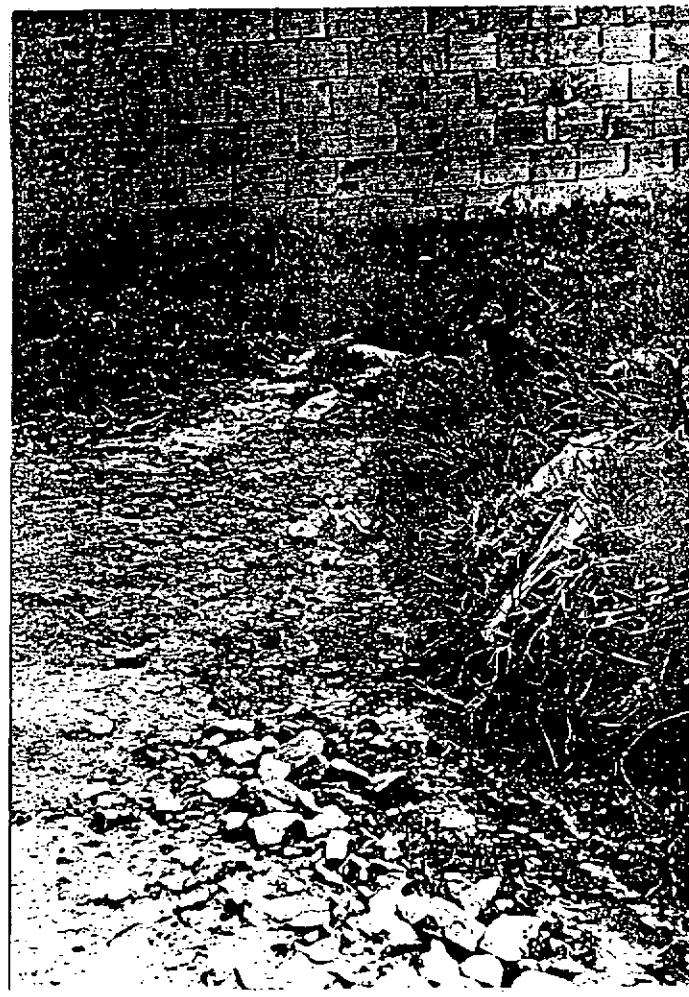
Foto No.4. Sector La Casona. Sitio No. 1.  
Pantano en la pata del talud.

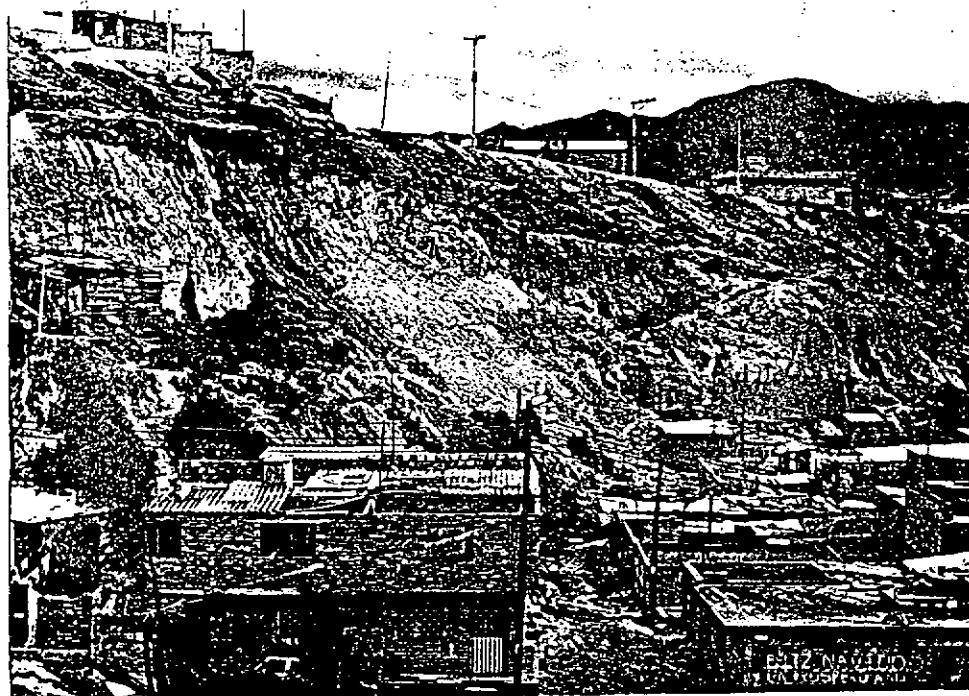
La acumulación de materiales en la pata del talud está afectando particularmente, la pared occidental de la casa marcada con el número 20D-20 de la calle 70C sur, donde se presentan agrietamientos interiores del muro por exceso de presión exterior. (Véanse fotos 5, 6, 7 y Fig.6).

Foto No. 5. Sector La Casona. Sitio No.1. Vista sobre  
Inclinación de taludes.  
(Véanse la acumulación de material sobre  
pared de la casa # 20D-20).

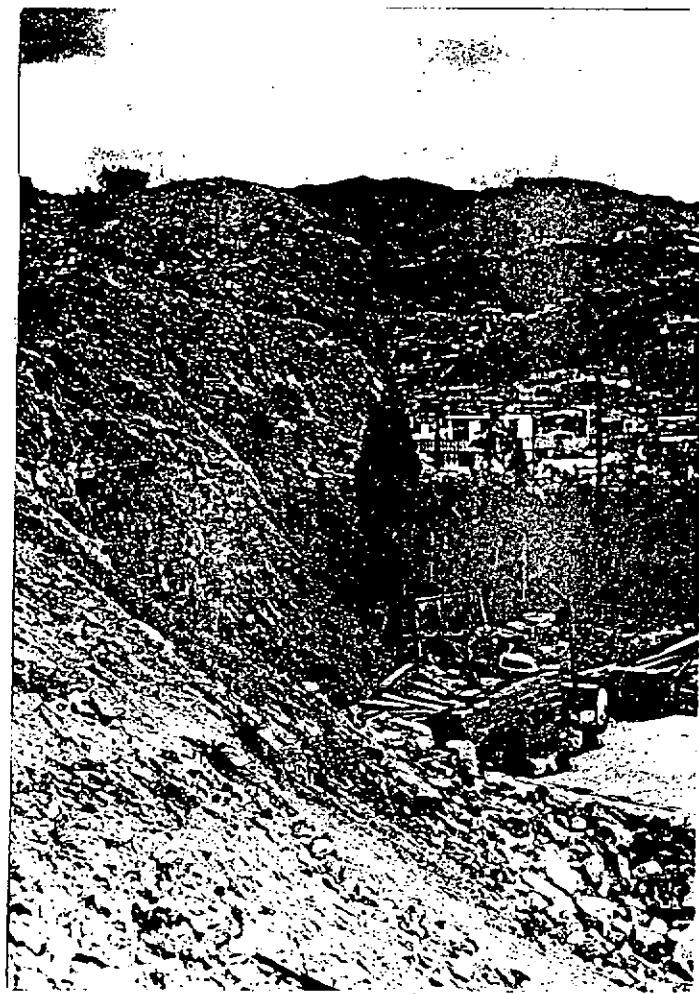
Foto No.6. Sector La Casona. Sitio No. 1.

Aspecto de la inclinación de  
taludes.

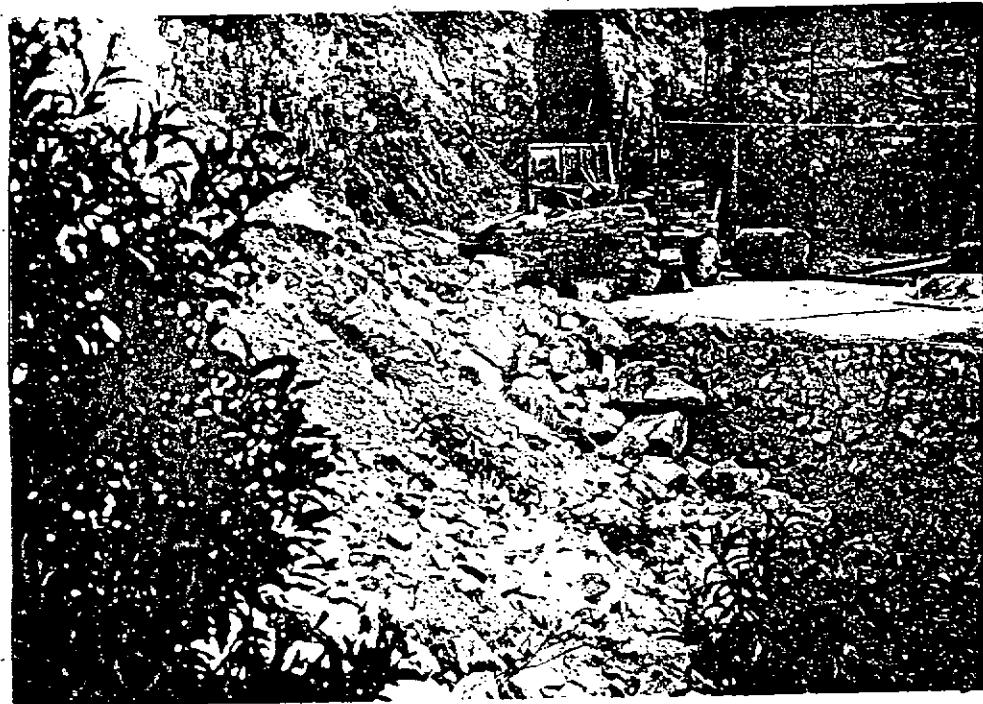
Puesto que los materiales que se desprenden ya superan la altura de la pared, de la casa No. 200-20 de la calle 70C sur ahora se están acumulando en el techo, el cual está constituido por una placa de concreto. Como la casa contigua, señalada con el número 200-14 de la calle 70C sur, tiene el techo construido con tejas de zinc, es probable que los desprendimientos de materiales puedan causar daños graves también en dicha vivienda.

Foto No. 7. Sector La Casona. Sitio No. 1. Aspecto de material acumulado sobre la pared de la casa  
20D-20.

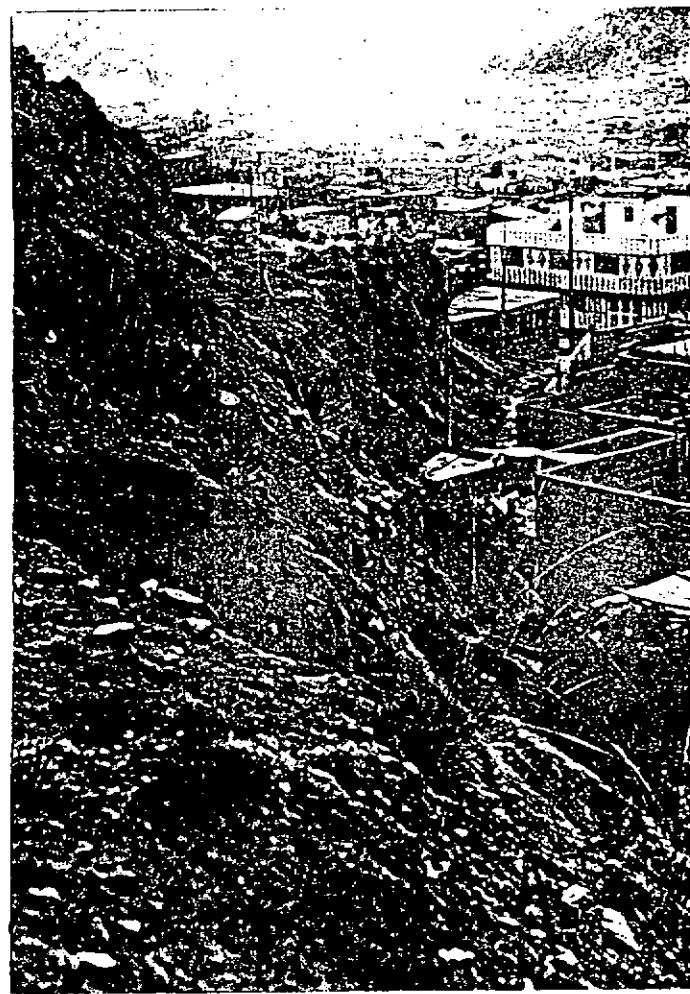
Foto No.3. Sector La Casona. Sitio No.1.

Aspecto de las viviendas en  
la pata del talud.

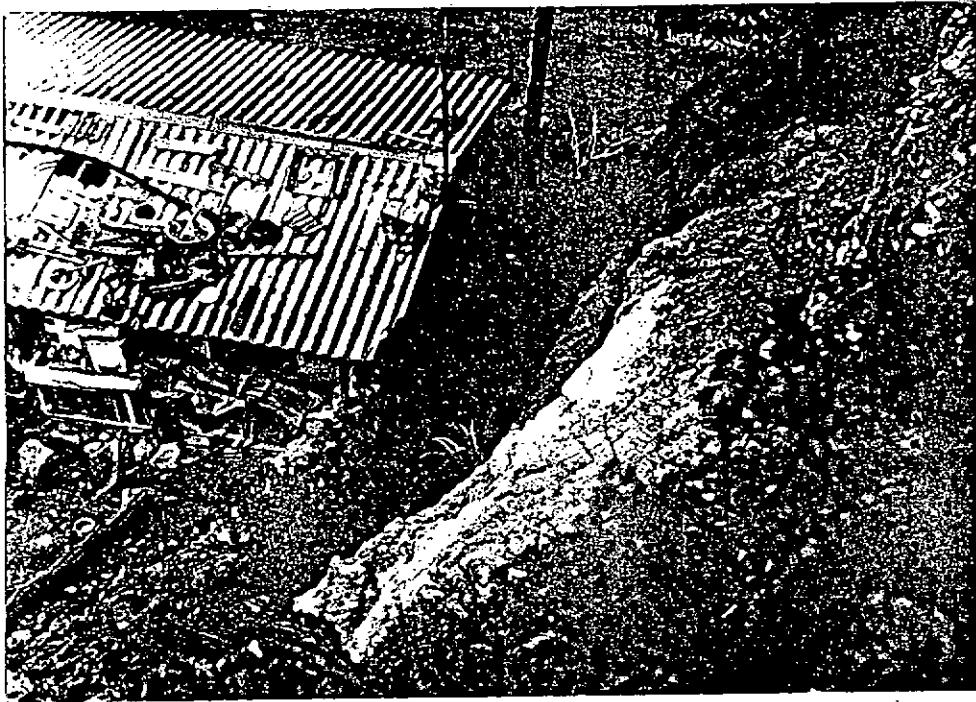
Foto No.9. Sector La Casona. Sitio No.1. Vista de la casa # 20C-52, desde la corona del talud.

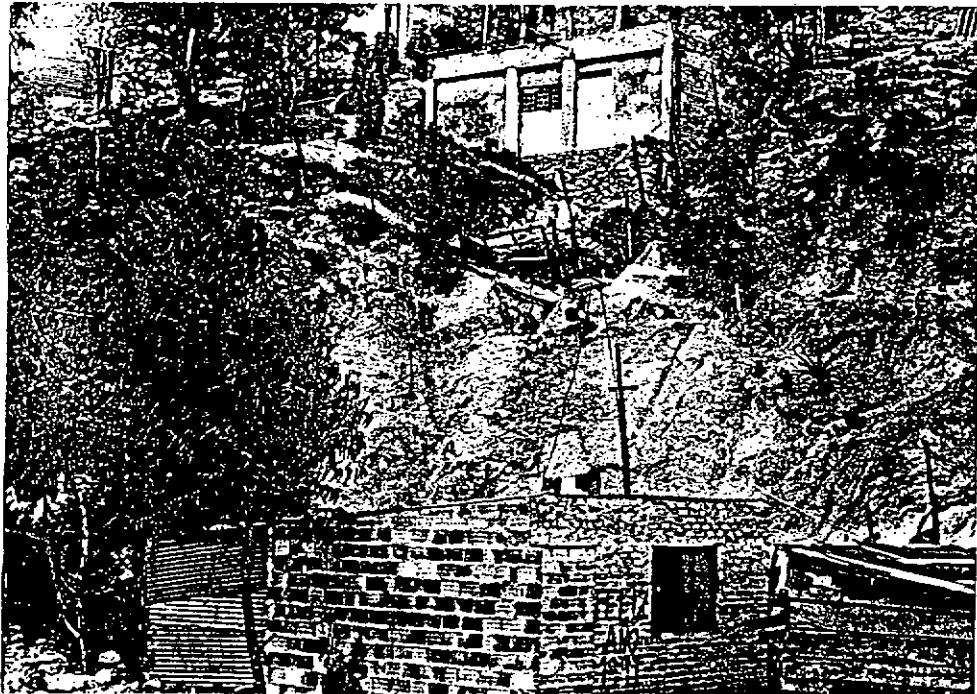
De acuerdo con la información recolectada en el sitio y las visitas realizadas, se pudo apreciar que en el talud aparecieron algunas zonas de erosión que han venido degradándose y ampliándose, amenazando la estabilidad de dos casas que se encuentran en la parte superior y tres de la parte inferior. (Véanse fotos 10, 11 y 12).

Foto No.11. Sector La Casona. Sitio No.2. Detalle  
de zona de máxima erosión.

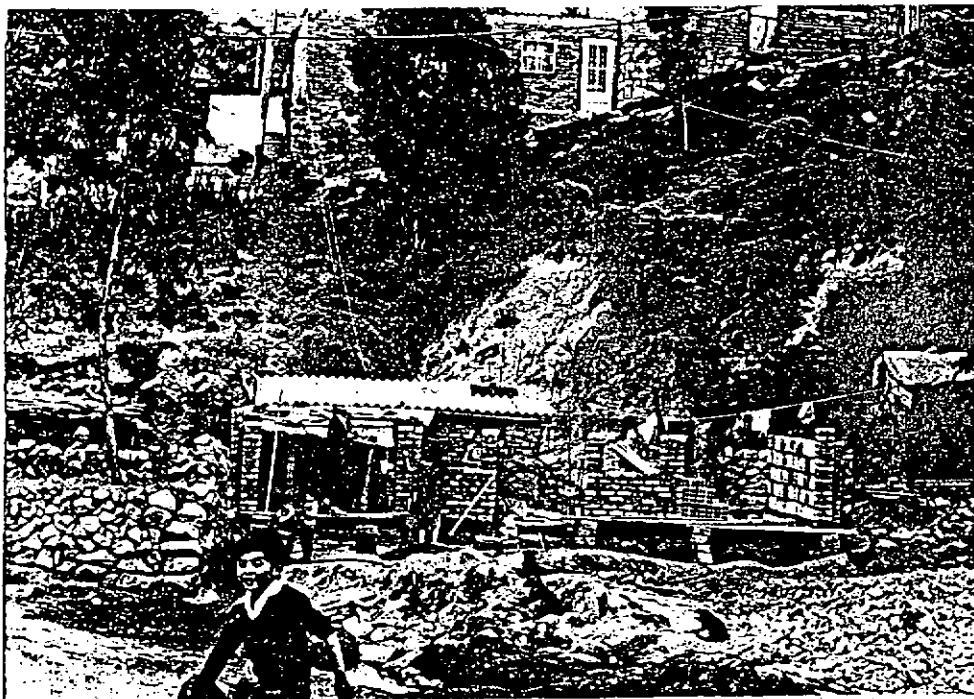
Foto No. 12. Sector La Casona. Sitio No.2. Viviendas en la pata del talud con evidencias de movimiento superficial.
