**ALCANCE DE LOS TRABAJOS QUE SE VIENEN EJECUTANDO  
PARA LA EVALUACIÓN GEOTECNICA PRIMERA FASE  
ESTABILIDAD DEL TALUD EN LA MINA SÁNCHEZ GONZÁLEZ  
CONSORCIO SANTAFÉ  
EMPRESA DE ACUEDUCTO Y ALCANTARILLADO DE BOGOTÁ  
EAAB**

**CONTRATO DE CONSULTORIA N° 175 DE 2004**

CONSULTORÍA PARA EL MONITOREO GEOTÉCNICO SOBRE LOS TALUDES  
AFECTADOS POR LA INUNDACIÓN DEL RÍO TUNJUELITO AVENIDA CARACAS Y  
BOYACA SECTOR GRAVILLERAS EN BOGOTÁ D.C.

**INFORME FINAL DE CONSULTORÍA**

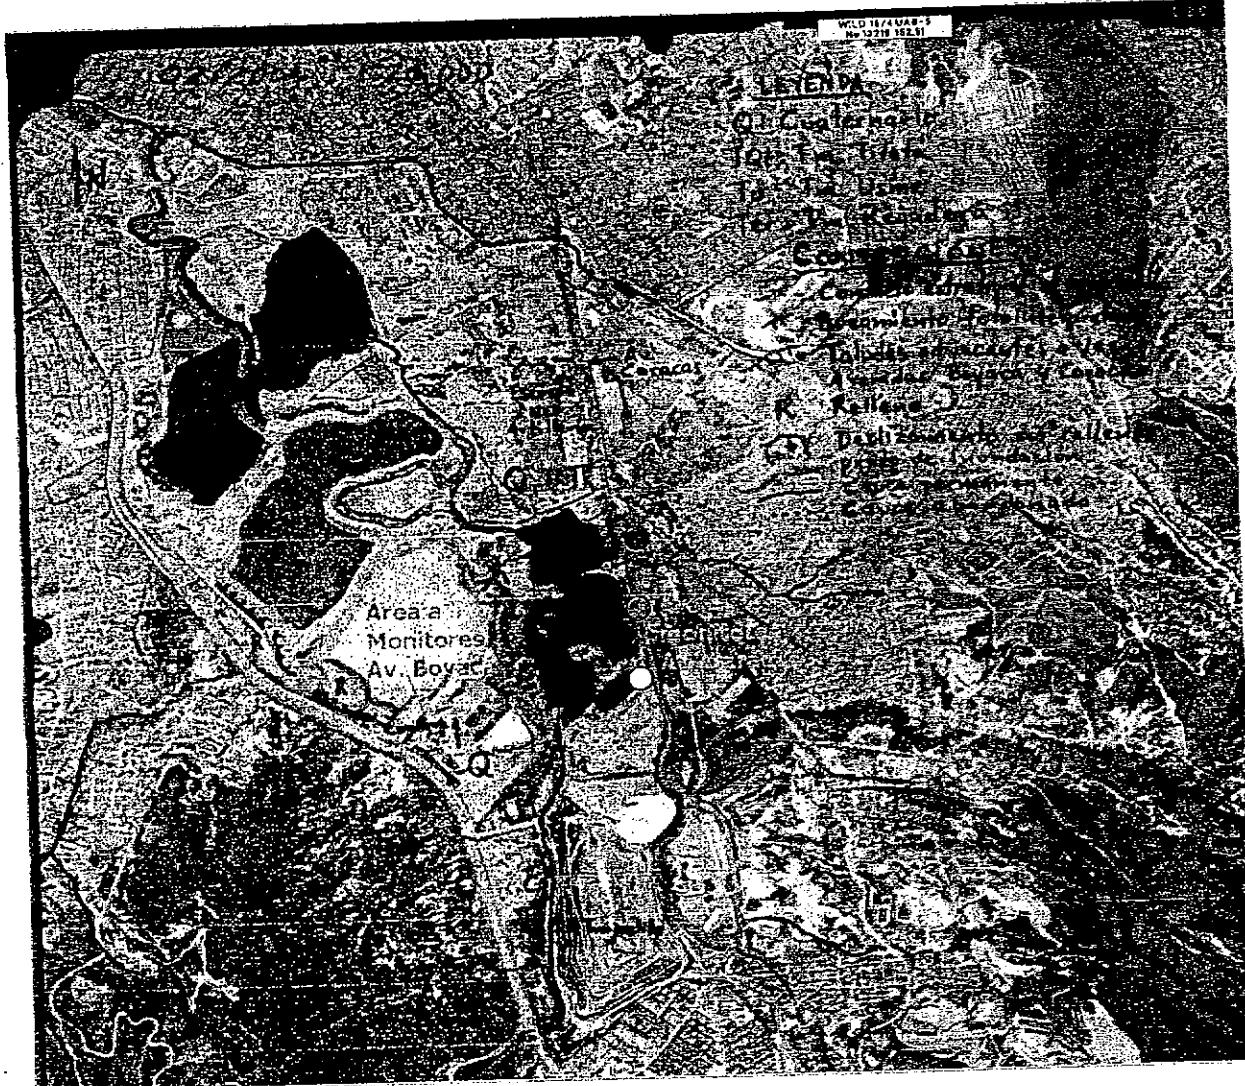
**Figura No 1 : Fotografía del Área de influencia del estudio**

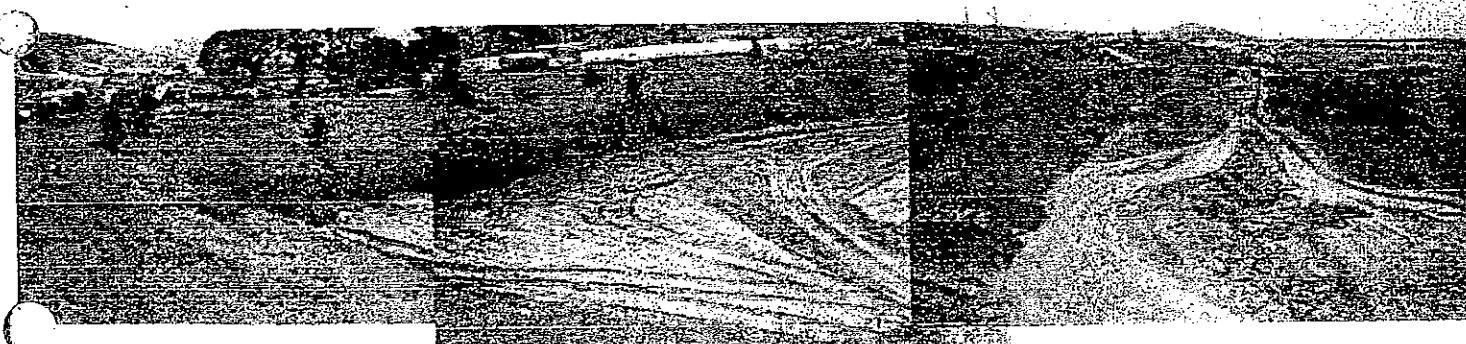
Fotografía 12c: Conformación talud en febrero 20 de 2006

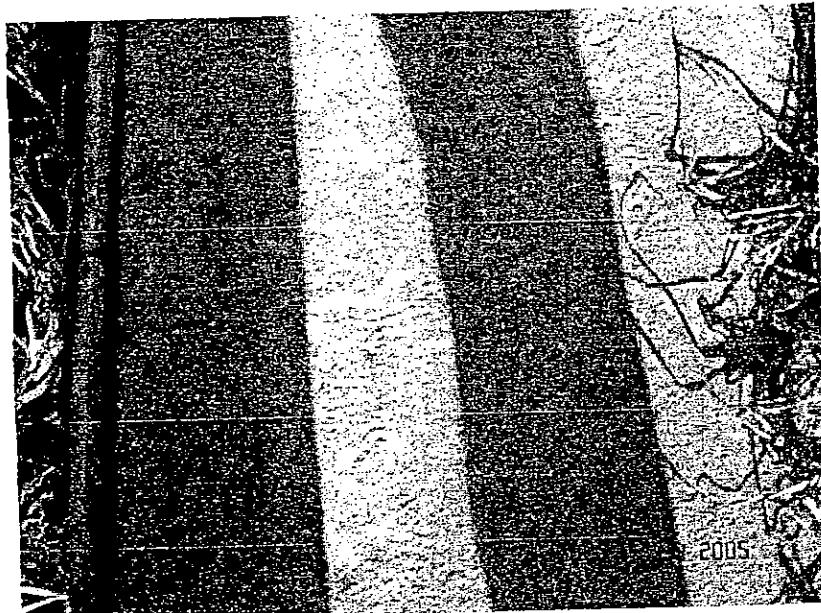
FOTO N° 10

FRANJA DE MORTERO N° 6 PARTE INFERIOR  
(EXTENSÓMETRO DE SUPERFICIE)  
SE OBSERVA GRIETA
