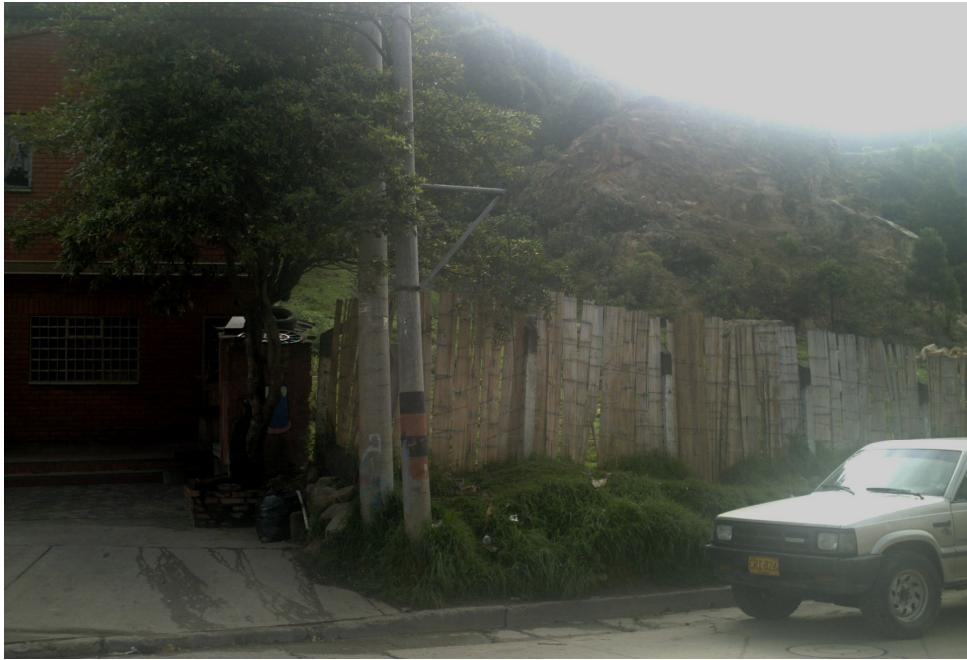
Fotografía No. 1 Carrera 6ª con calle 177. En este lugar depositan piedra para picarla y luego la acopian. En la parte de atrás se encuentra una antigua cantera.

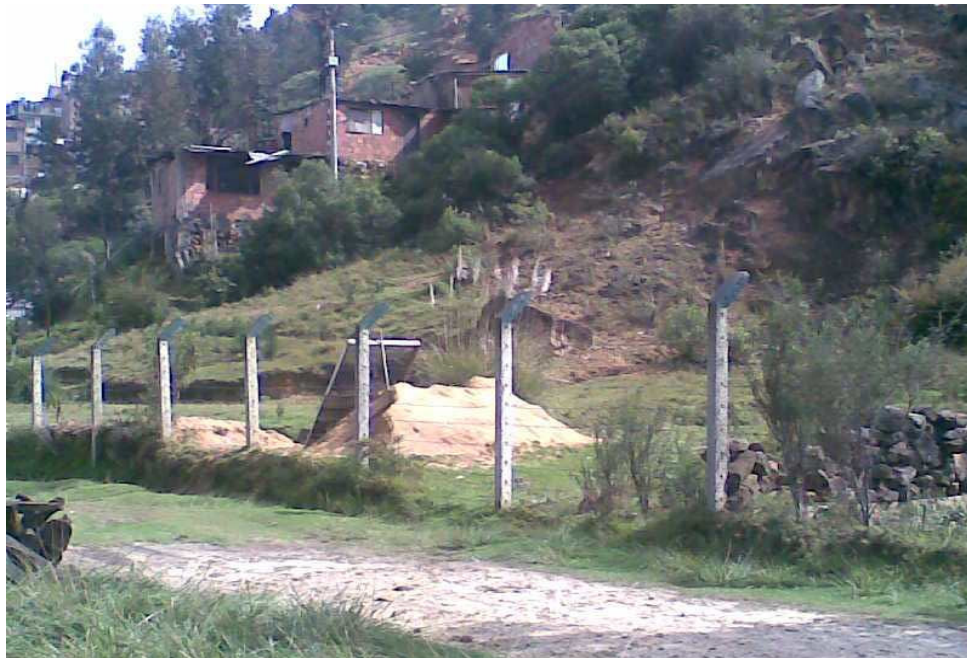
Fotografía No. 2 Carrera 4ª con calle 180. Acopio de Arena

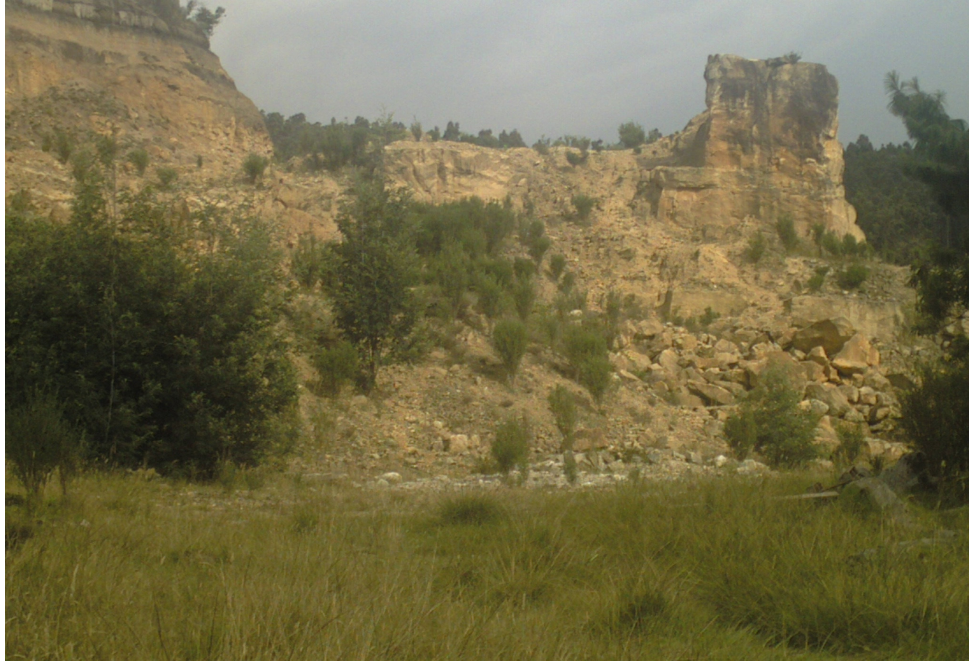
Fotografía No. 3 Carrera 1ª con Calle 175. Antigua Cantera La Matucana.

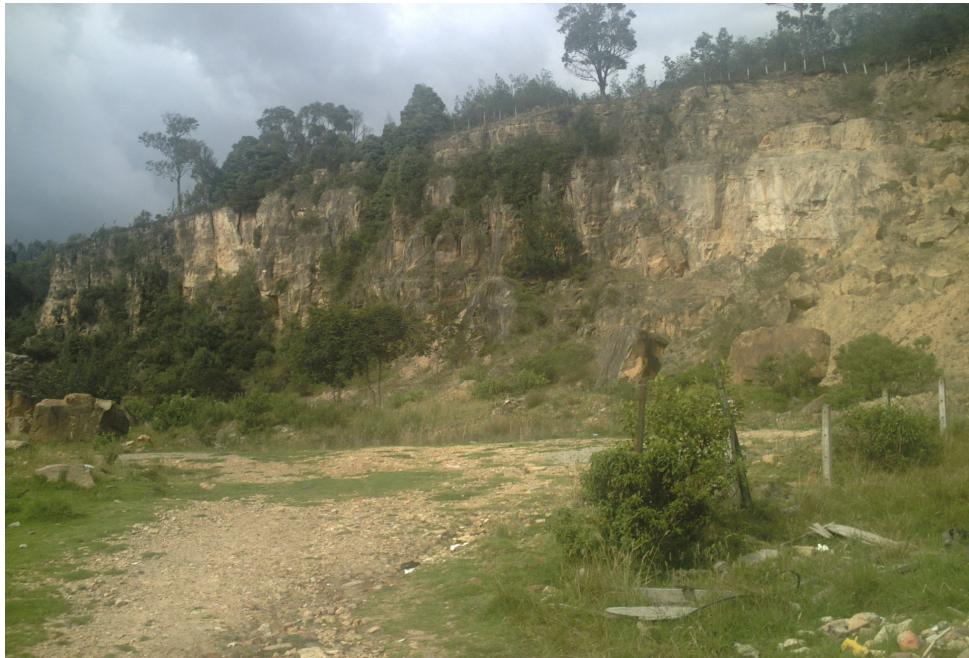
Fotografía No. 4 Carrera 1ª con Calle 180. Antigua Cantera.

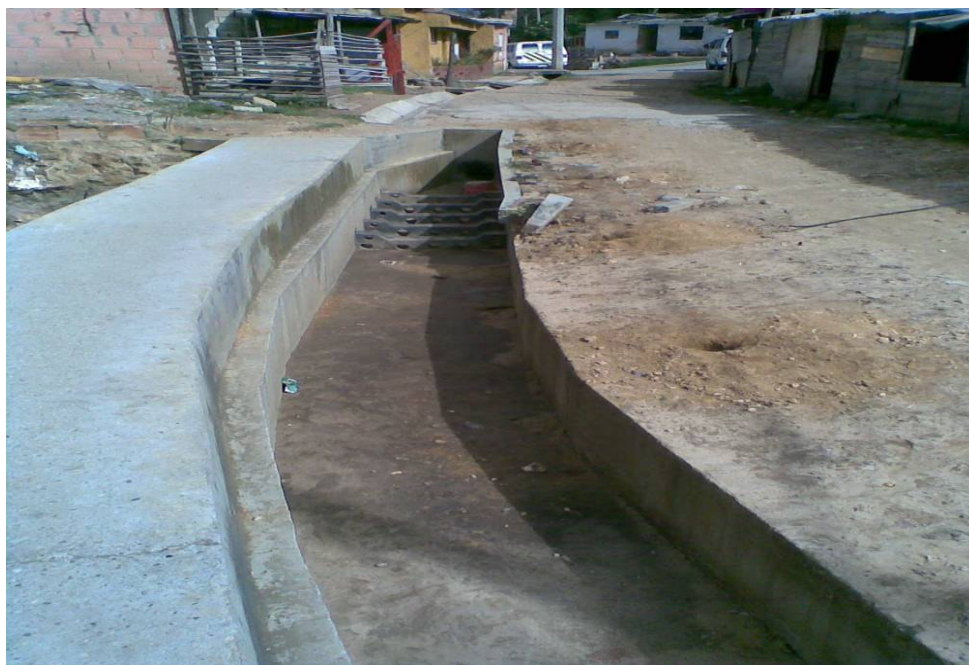
Fotografía No. 5 Calle 182 Carrera 1ª. Canal - desarenador, para recoger sedimentos producido por zonas de canteras.

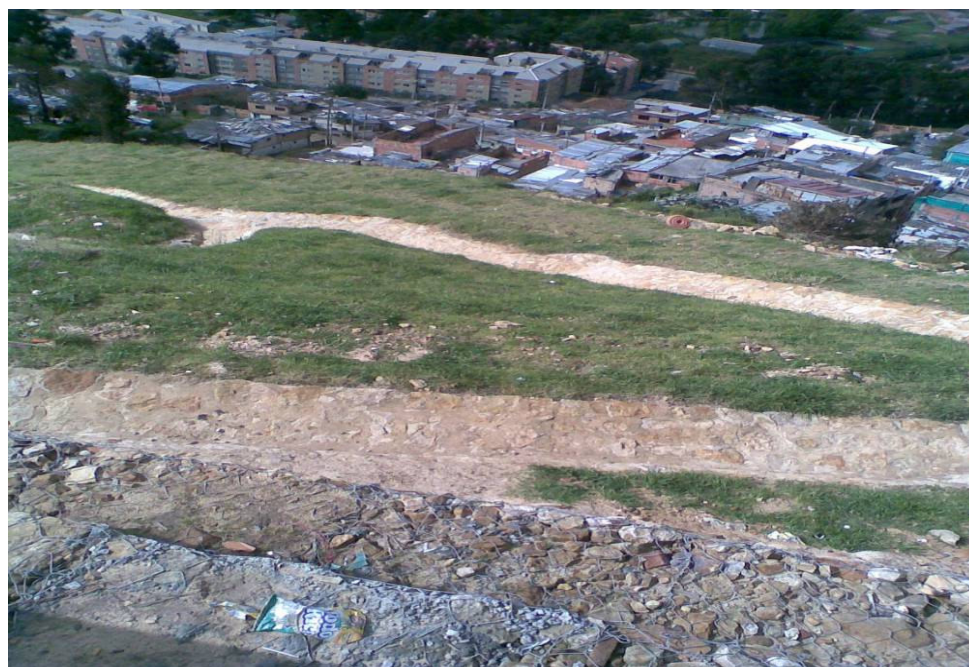
Fotografía No. 6 Calle 182 Carrera 1ª. Vista desde los cerros Orientales hacia el occidente. El talud ha sido tratado en esta zona con canales interceptores de escorrentía.

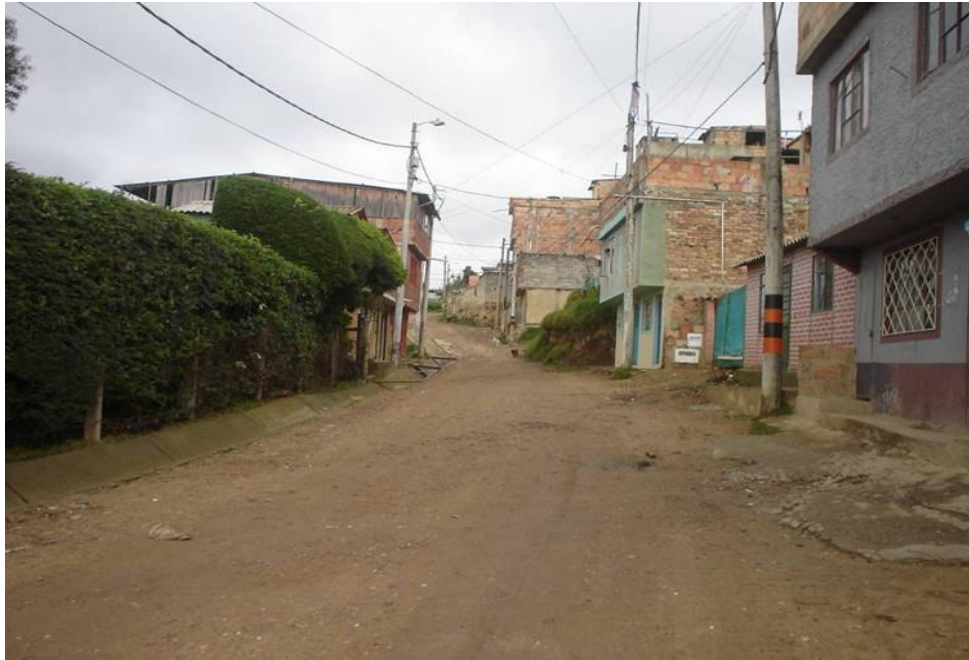
Fotografía No. 7 Carrera 1ª entre Calles 180 a 183. Vías desprovistas de pavimento, productoras de sedimentos.

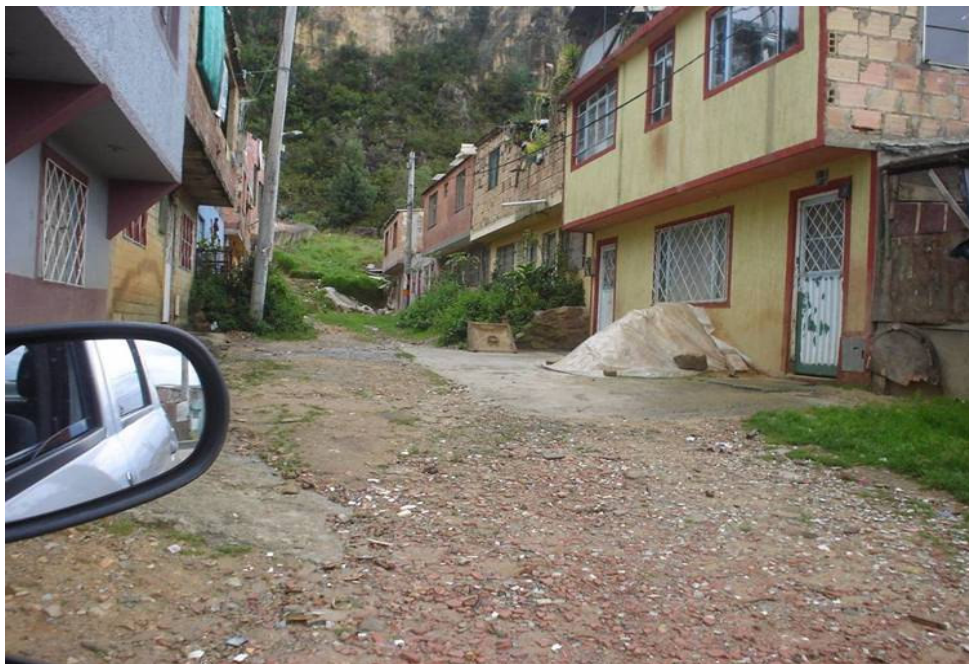
Fotografía No. 8 Carrera 1ª entre Calles 181. Vías desprovistas de pavimento, productoras de sedimentos.

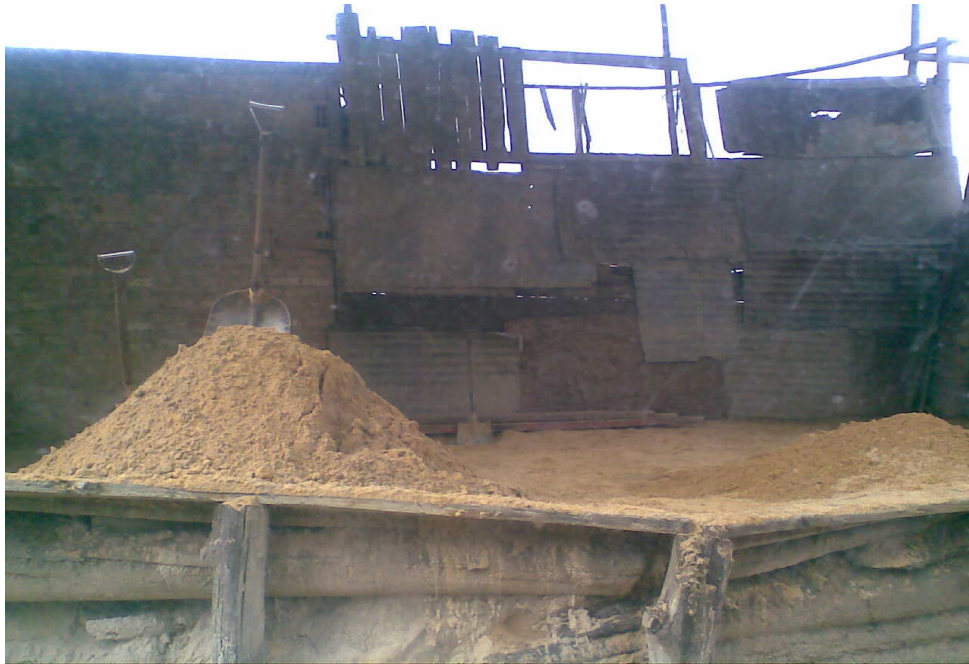
Fotografía No. 9 Cra. 2ª Este con calle 185A. Centro de acopio de arena.

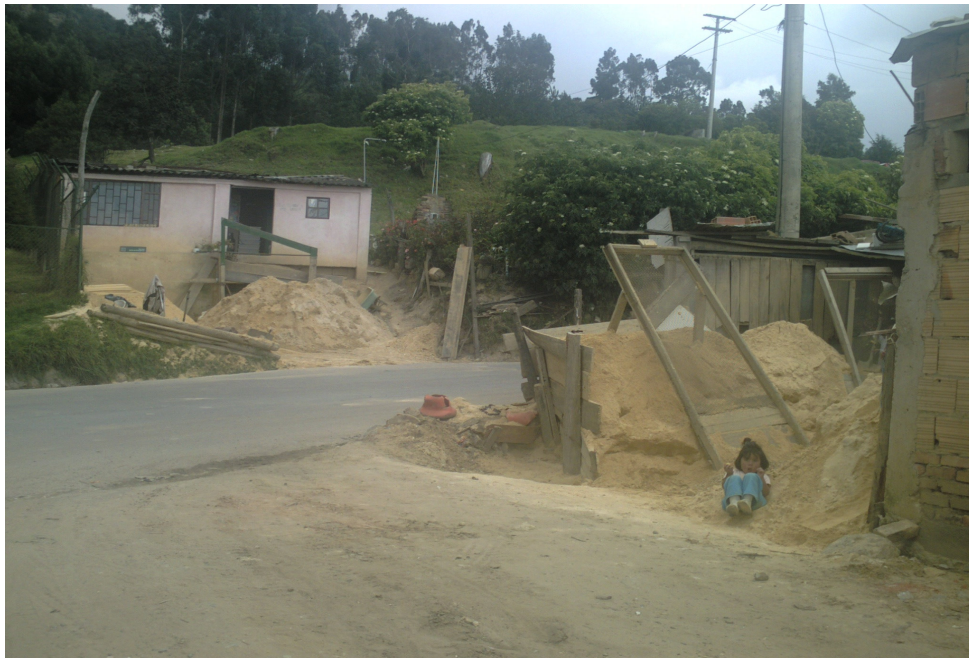
Fotografía No. 10 Cra.2ª con calle 187A. Centros de acopio de arena.

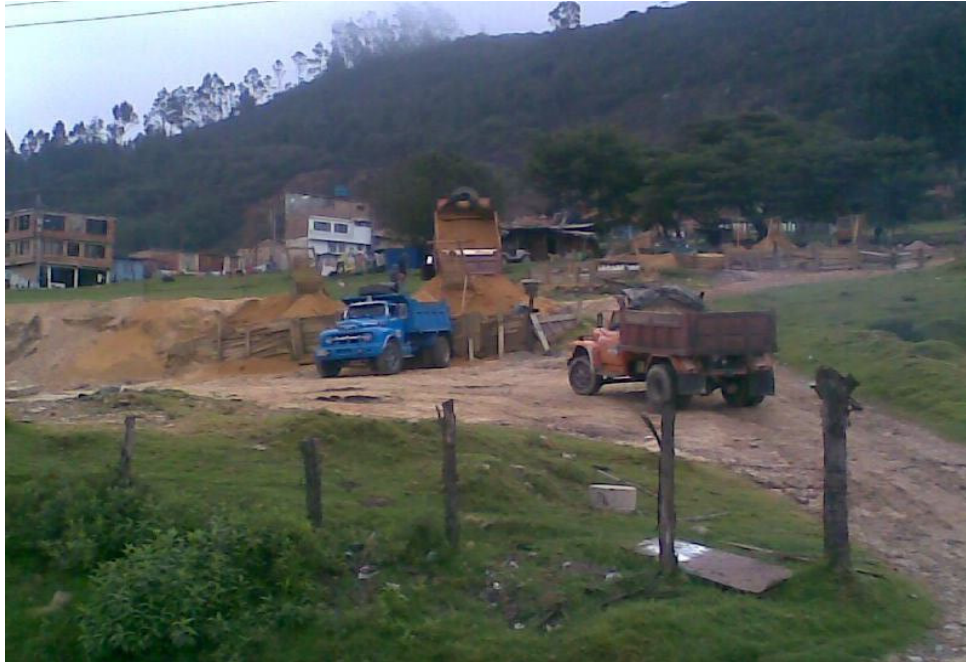
Fotografía No. 11 Cra.2ª con calle 188. Centro de acopio de arena.

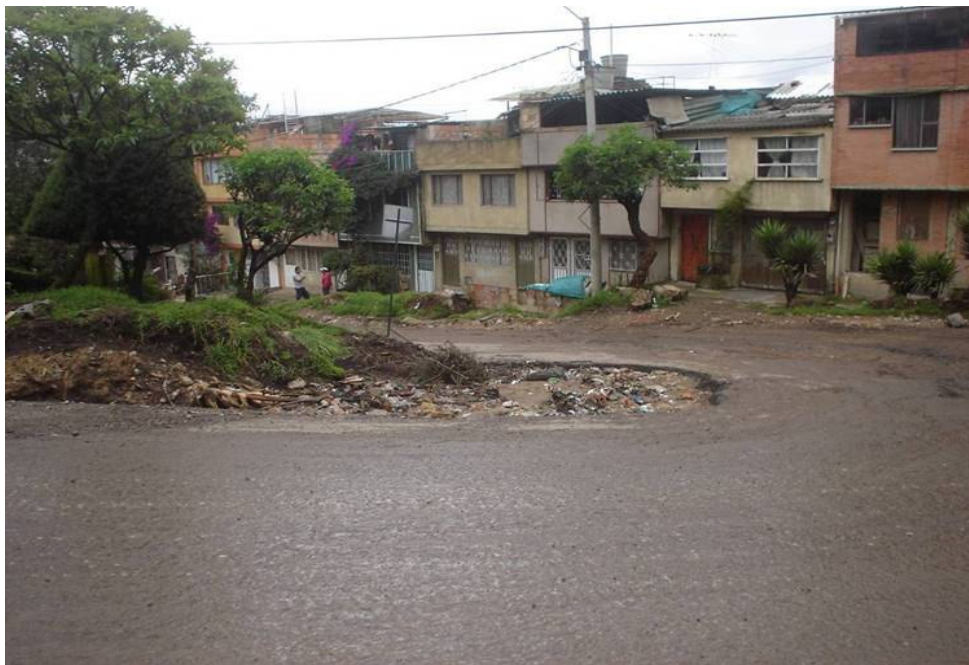
Fotografía No. 12 Calle 192 con Cr. 2ª. La vía se encuentra deteriorada, no existen cunetas construidas, parcialmente se encuentra deteriorado el pavimento, produciéndose un alto transporte de sedimentos.

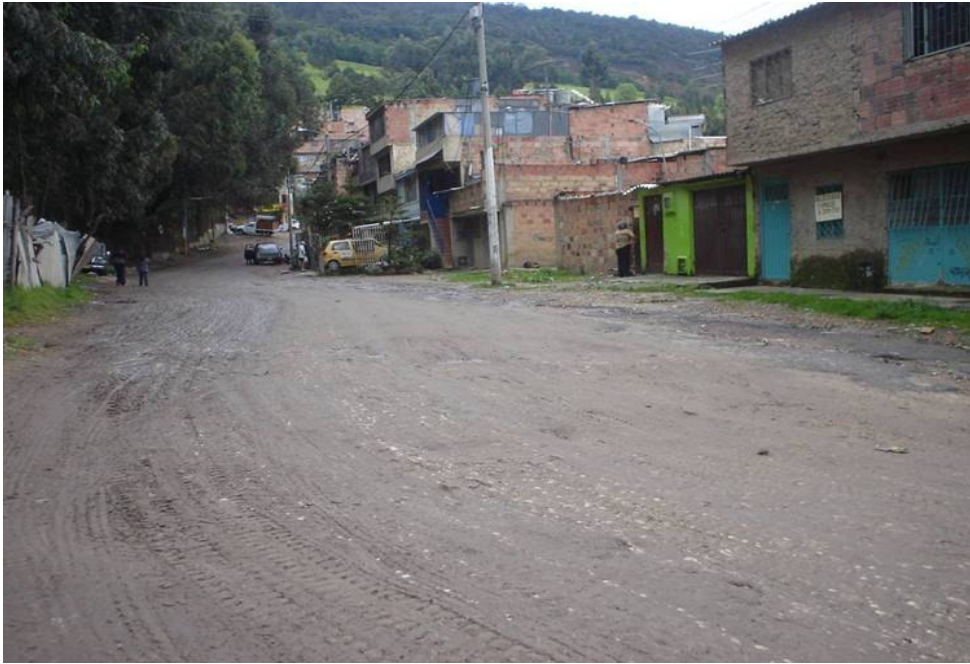
Fotografía No. 13 Calle 192 entre Cr. 2ª a Cr. 4ª. La vía se encuentra deteriorada, no existen cunetas construidas, parcialmente se encuentra deteriorado el pavimento, produciéndose un alto transporte de sedimentos.

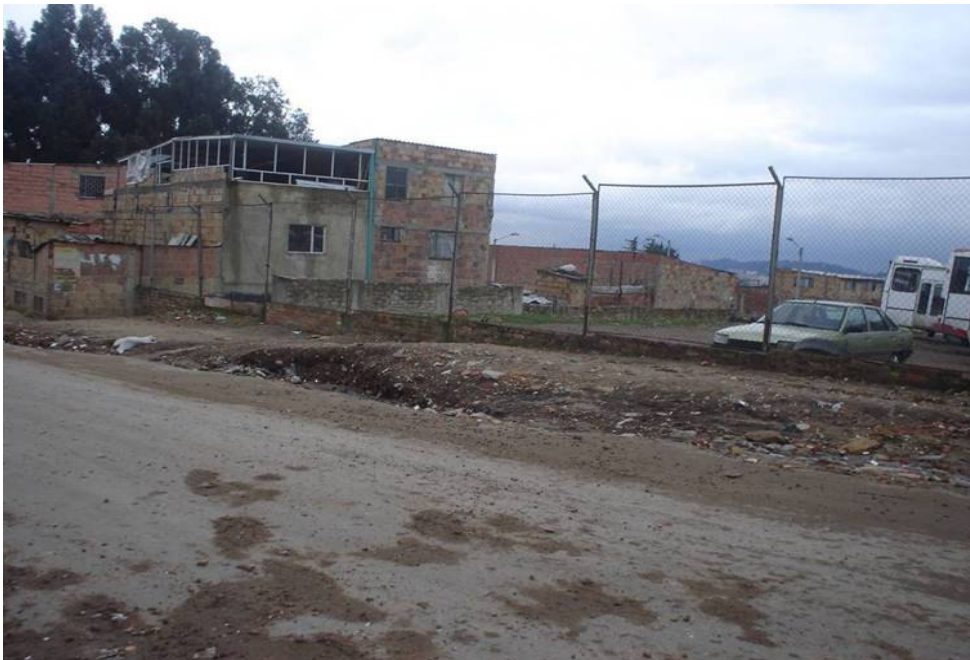
Fotografía No. 14 Carrera. 5ª entre calles 185 a 189. Vía totalmente destapada, productora de escorrentía y sedimentos.

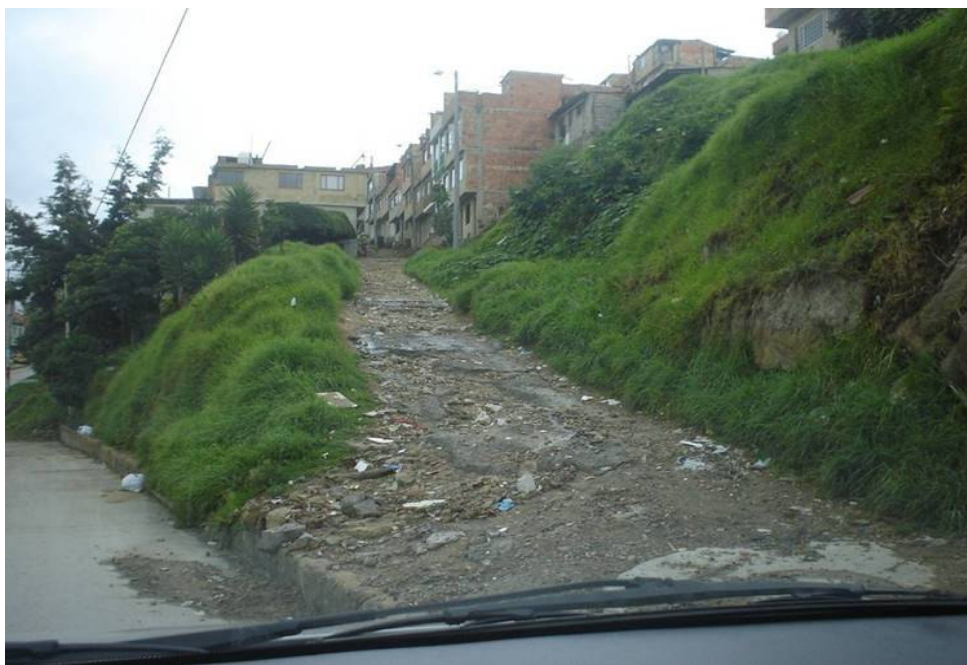
Fotografía No. 15 Carrera 5ª entre calles 185 a 189. Vía totalmente destapada, productora de escorrentía y sedimentos. (Calle 189)

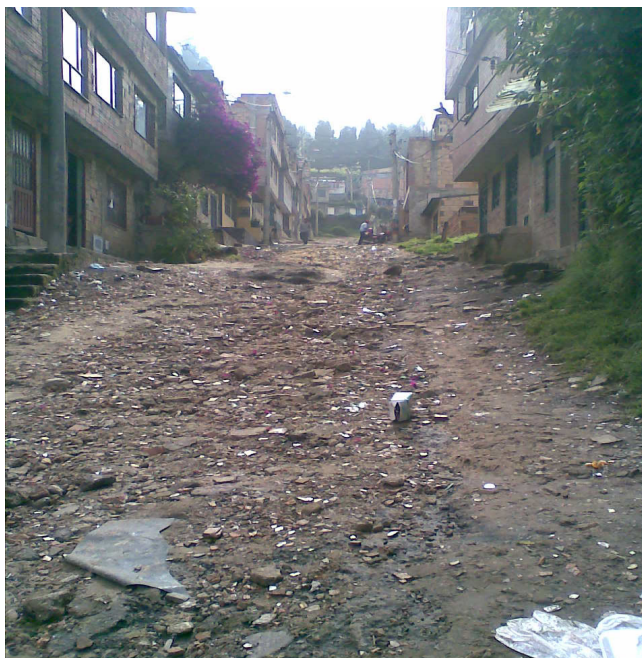
Fotografía No. 16 Calle 191 entre carreras 4ª y 2ª. Vía desprovista de pavimento, productora de sedimentos.

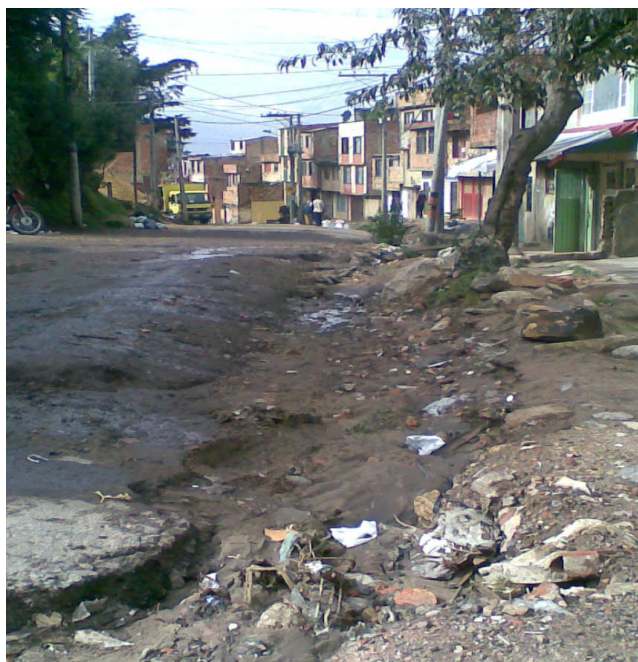
Fotografía No. 17 Carrera 4ª Con calle 191 (sentido norte - sur). Vía desprovista de sedimentos, obsérvese que no posee canales para el control de escorrentía.

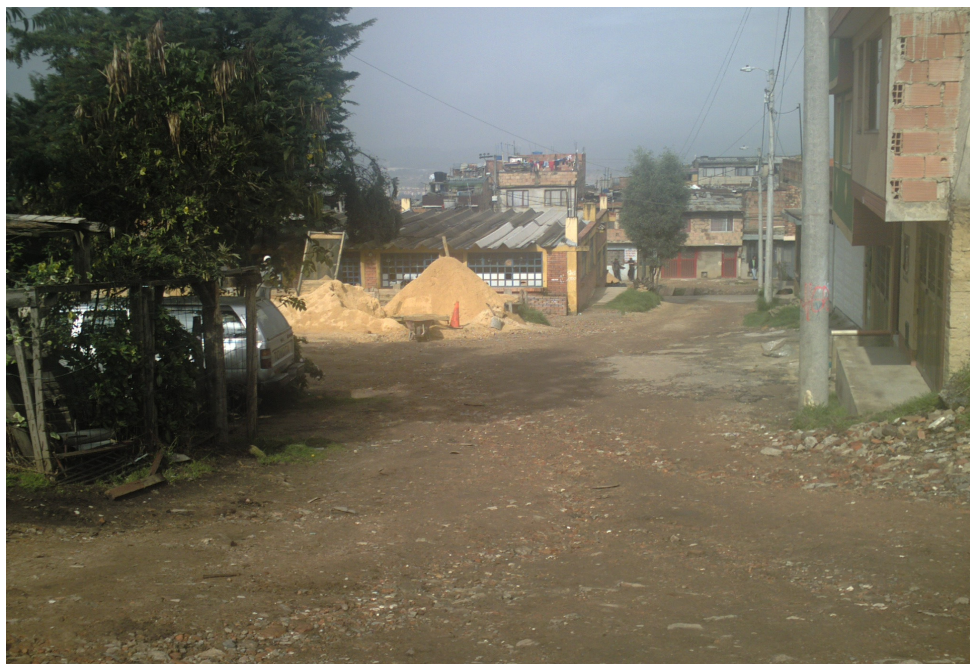
Fotografía No. 18 Calle 190B entre carreras 4ª y 3ª. Centros de Acopio de arena.

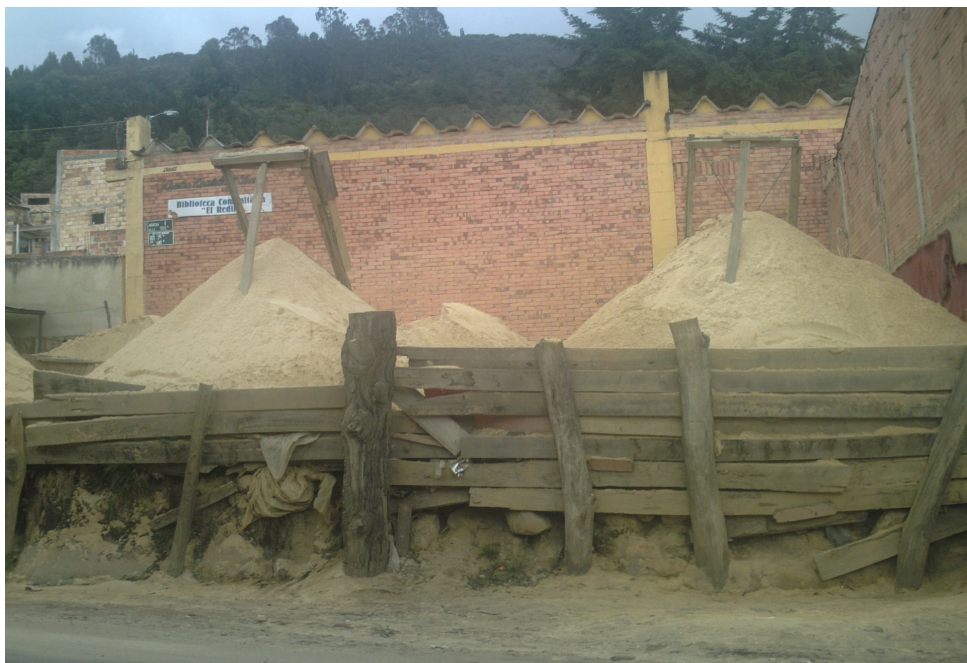
Fotografía No. 19 Carrera 4ª con calle 190B. Centro de Acopio de arena.

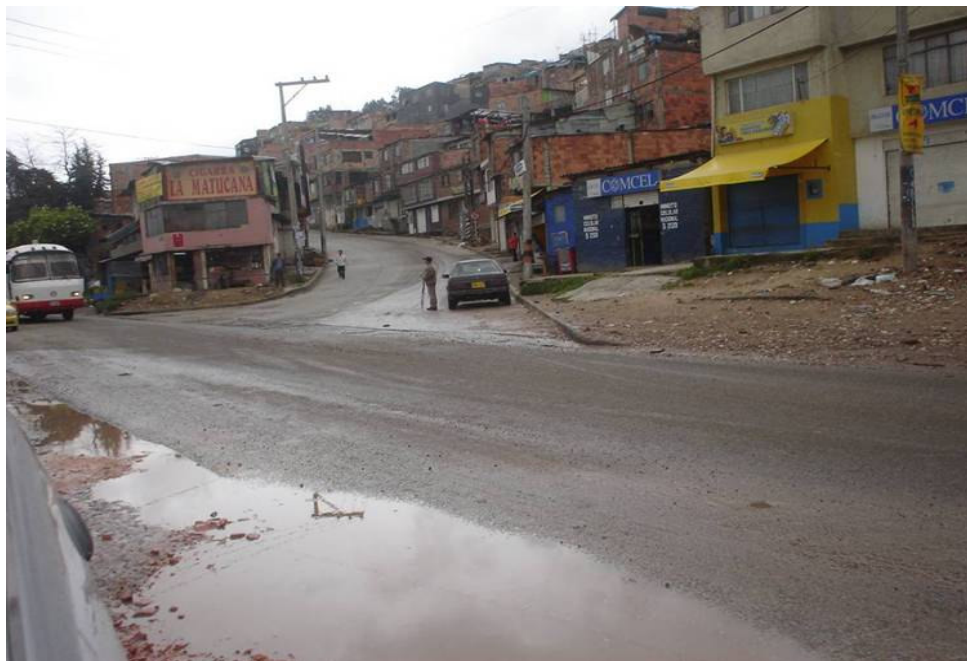
Fotografía No. 20 La vía no posee cunetas o sumideros que recolecten las aguas ni los sedimentos aferentes a la vía. También se nota agua con sedimentos apozada en el costado occidental de la Carrera 7ª.

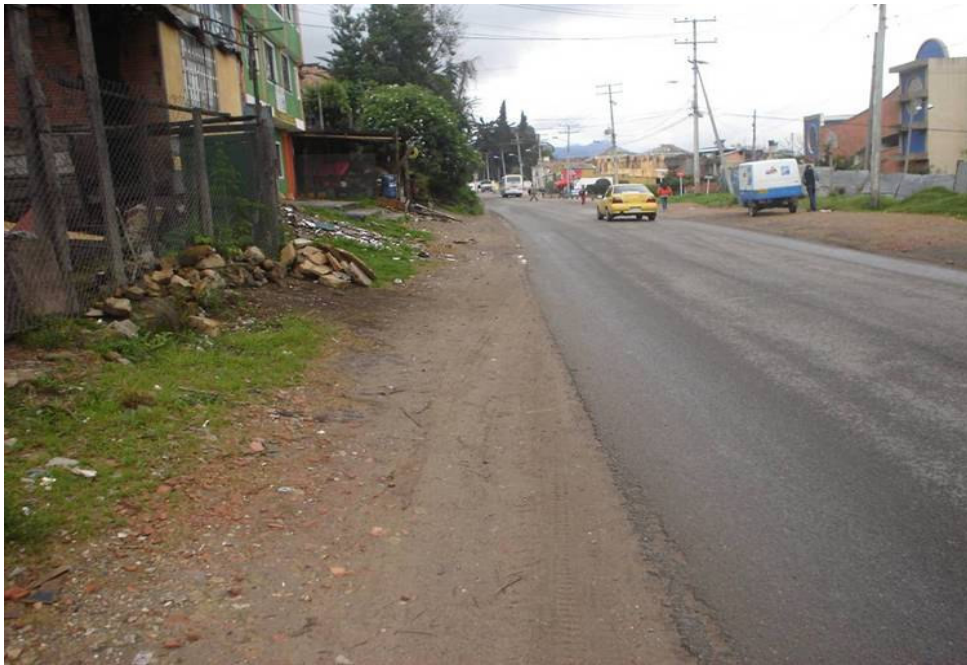
Fotografía No. 21 La vía no posee cunetas o sumideros que recolecten las aguas ni los sedimentos aferentes a la vía.

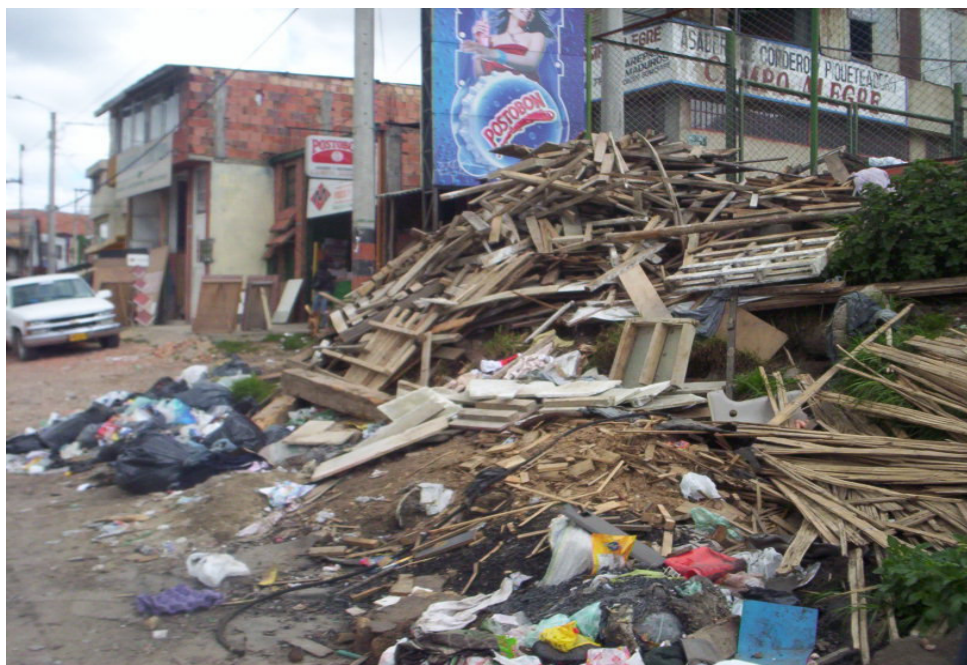
Fotografía No. 22 Carrera 7ª con calle 187A costado oriental. Acumulación de leña y basuras, ocasionando obstrucción en las redes de alcantarillado.

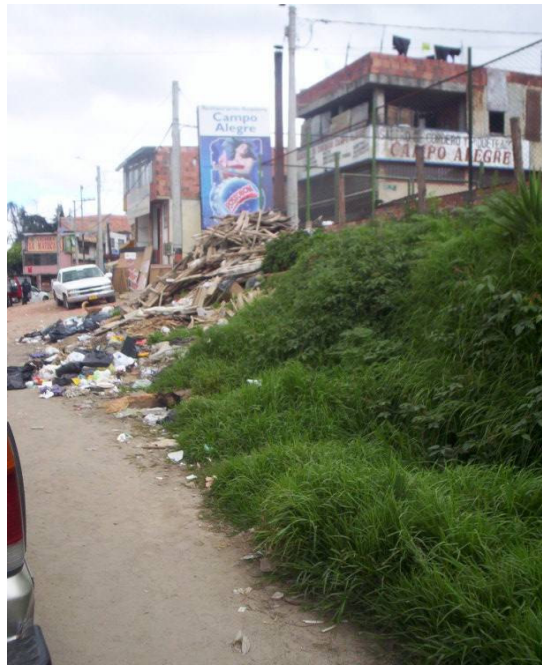
Fotografía No. 23 Carrera 7ª con calle 187A costado oriental. Acumulación de leña y basuras, ocasionando obstrucción en las redes de alcantarillado.

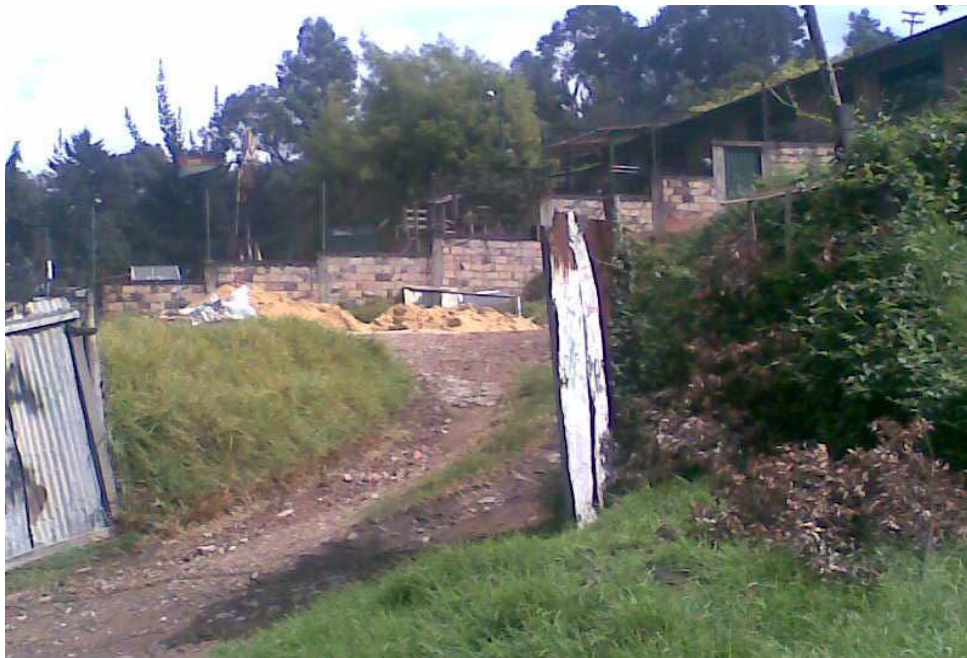
Fotografía No. 24 Carrera 7ª con calle 181A costado oriental. Centro de Acopio de materiales de construcción.

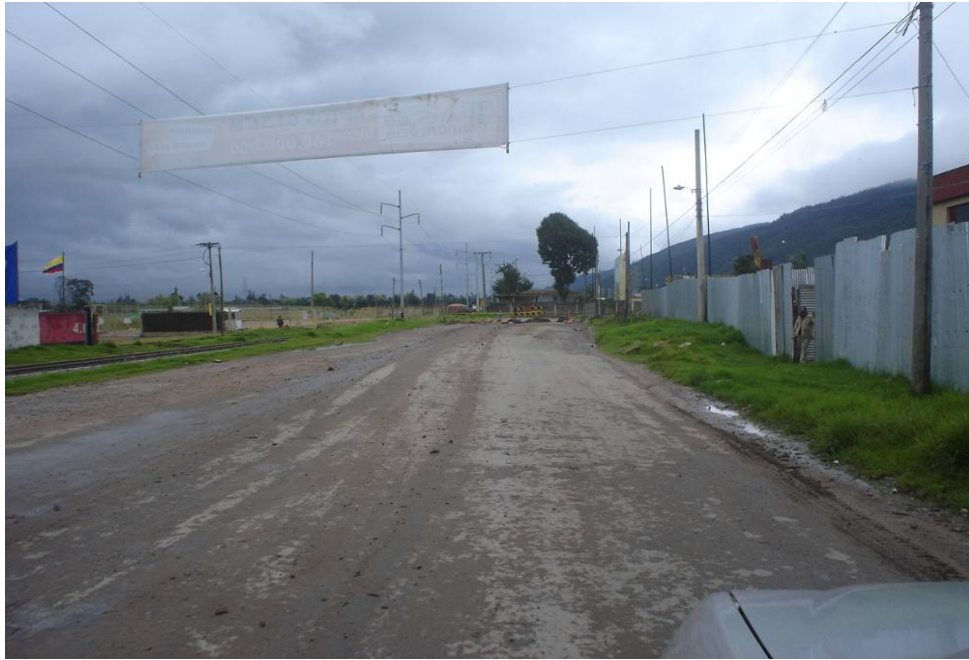
Fotografía No. 25 Carrera 9ª Calles 191 a 193. En esta área el pavimento se encuentra muy deteriorado. Existen pozos en donde se acumula el agua, no existen sumideros, y el drenaje es muy deficiente.

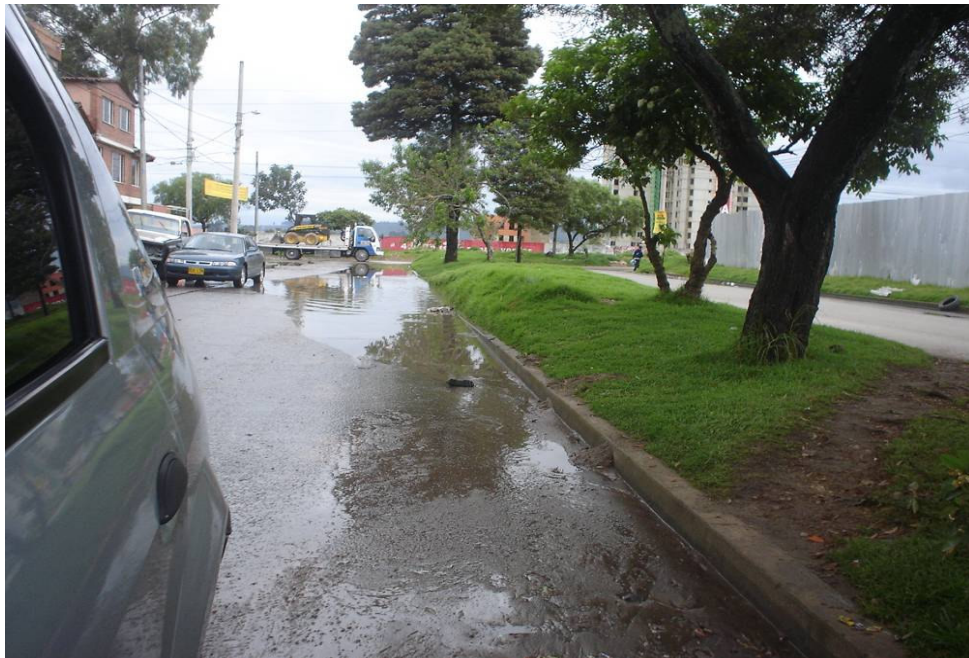
Fotografía No. 26 Carrera 7ª Calle 191. Apozamientos de agua por mala nivelación del pavimento, lo cual lo deteriora.

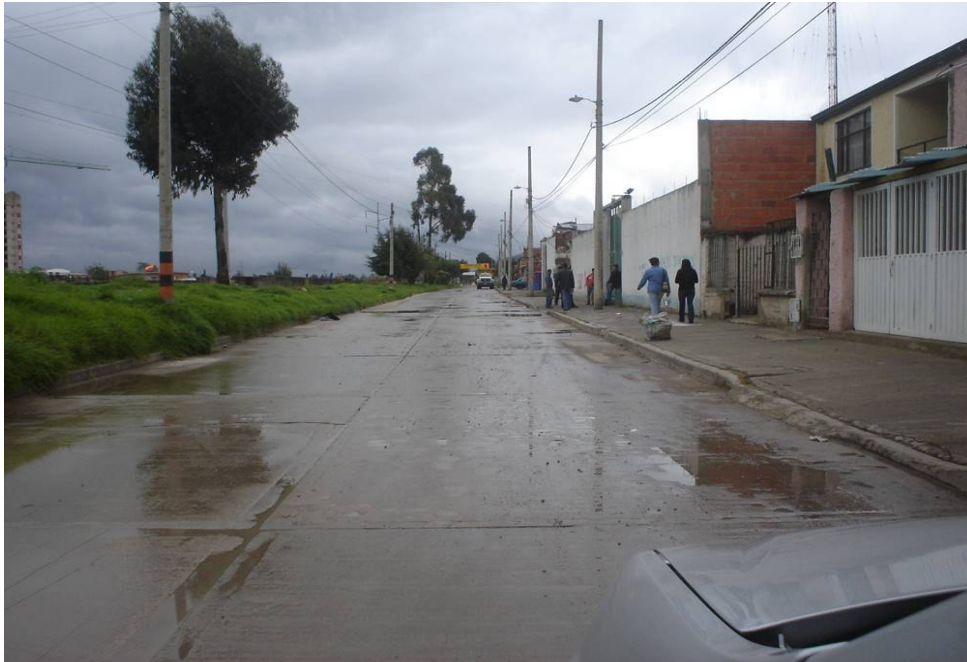
Fotografía No. 27 Carrera 9ª Calles 189 a 191. En esta zona la vía se encuentra pavimentada, pero en todo el tramo solamente se observó un solo sumidero. El agua que baja del oriente se concentra sobre esta vía, produciendo inundaciones parciales.

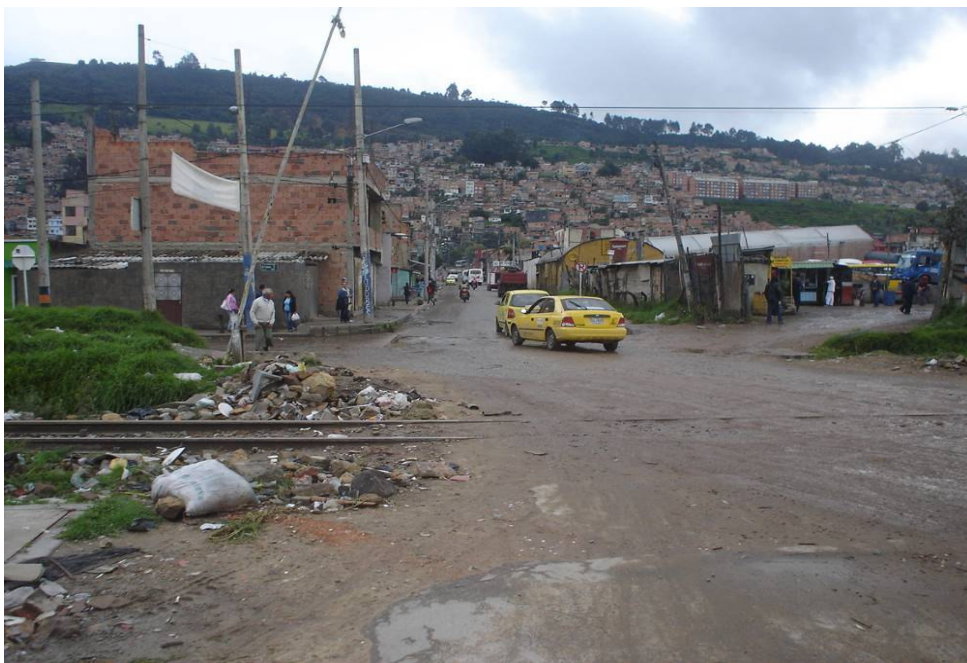
Fotografía No. 28 Calle 189 Carrera 9ª. Vía sin pavimentar. La cual transporta considerables cantidades de sedimentos en eventos de precipitación.

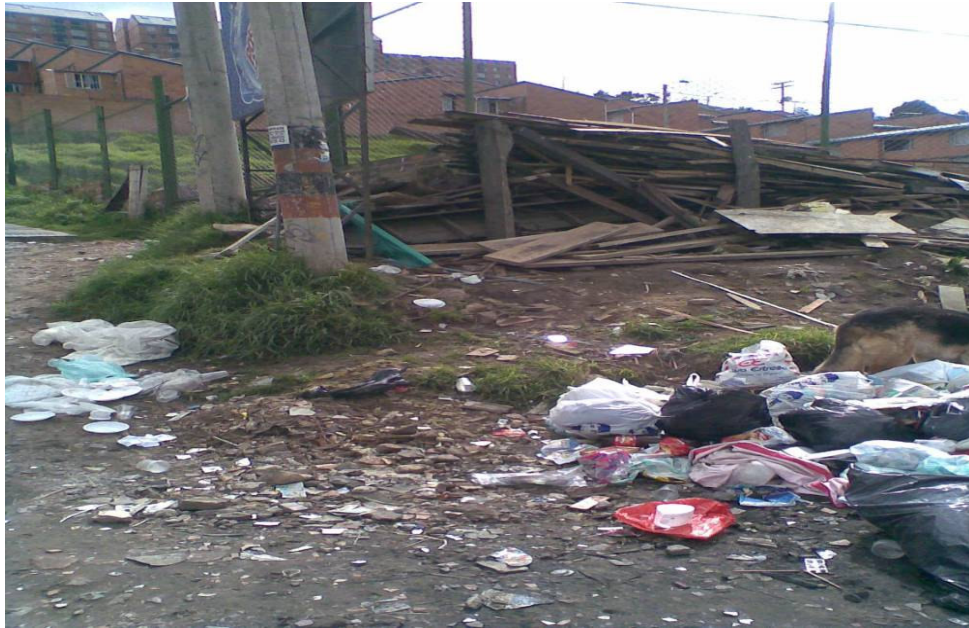
Fotografía No. 29 Calle 189 Carrera 9. Escombros de materiales y basuras, las cuales, como producto de la escorrentía viajan hacia aguas abajo colmatando los sistemas de alcantarillado.

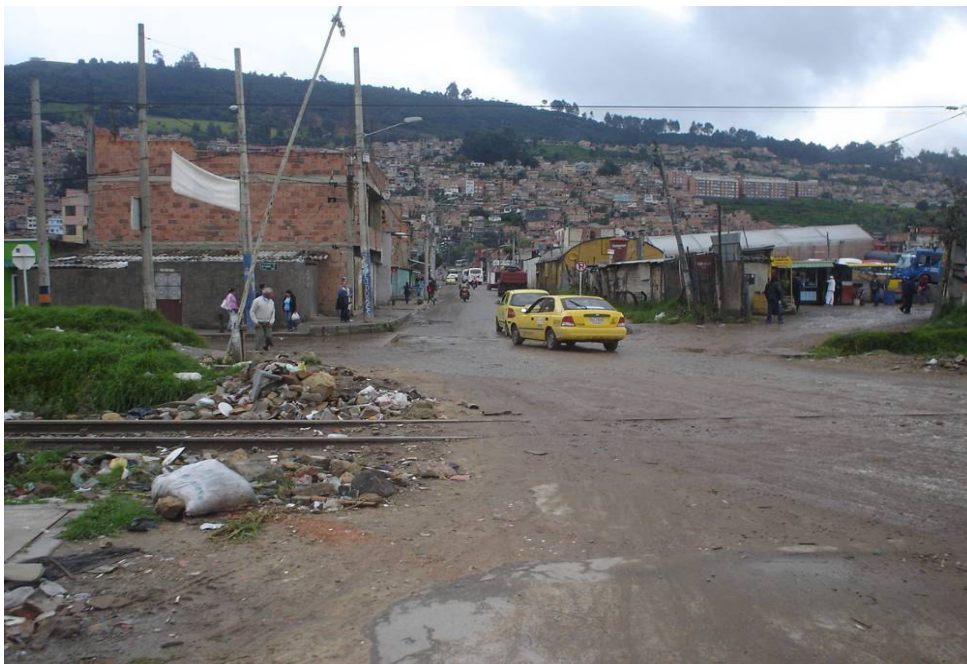
Fotografía No. 30 Calle 189 Carrera 9ª. Vía sin pavimentar. La cual transporta considerables cantidades de sedimentos en eventos de precipitación.

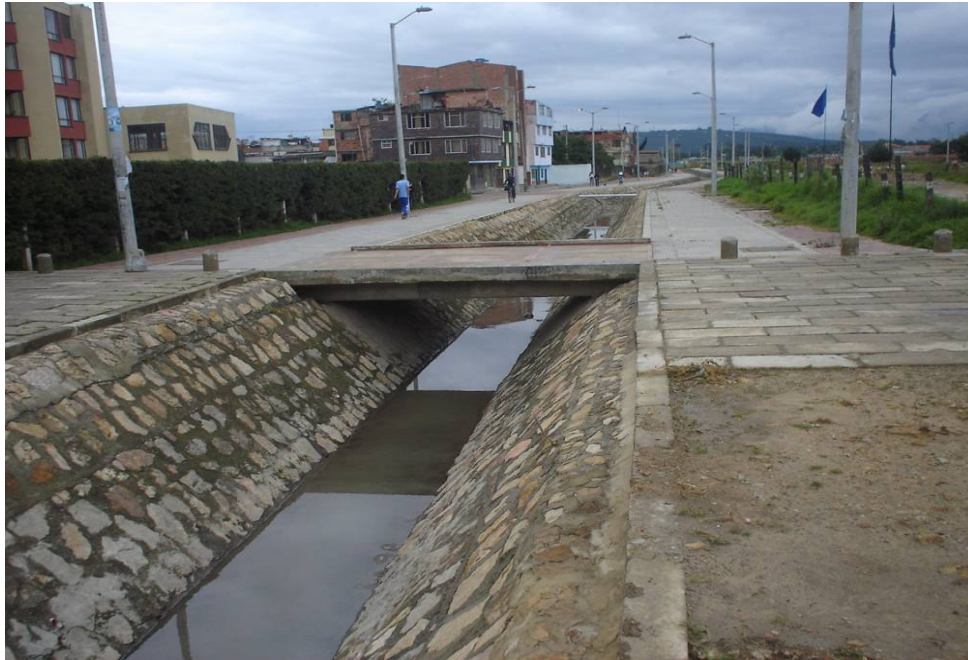
Fotografía No. 31 Canal al occidente de la Calle 189 con Carrera 9ª. Nótese la gran diferencia urbanística entre el sector en este costado de la vía del ferrocarril y el costado oriental.

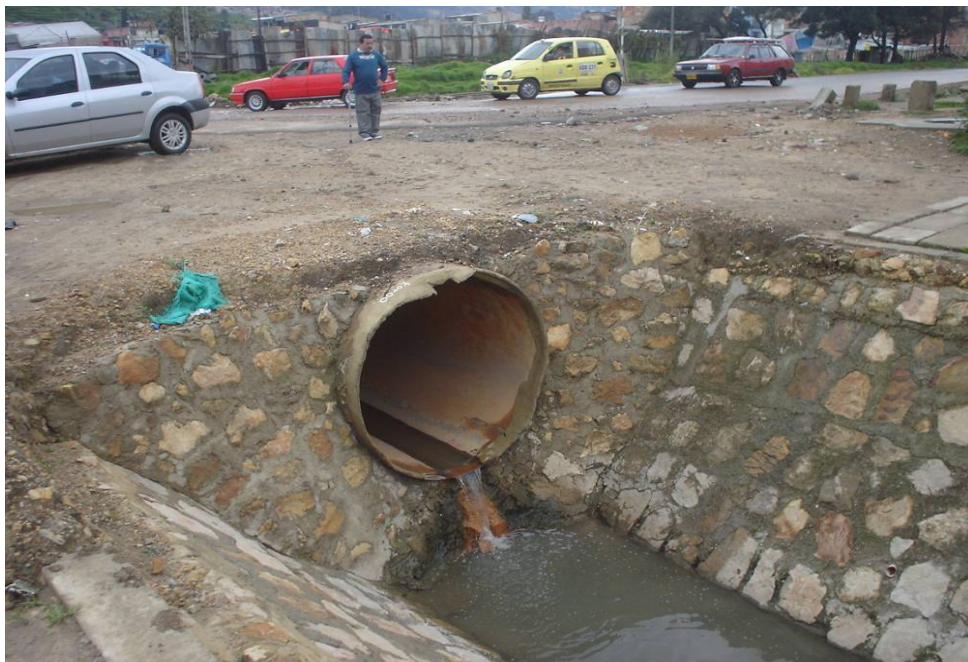
Fotografía No. 32 Llegada de tubería de aguas lluvias al canal al occidente de la Calle 189 con Carrera 9ª, presentado en la fotografía anterior. Aún en esta zona la vía parcialmente se encuentra sin pavimentar.

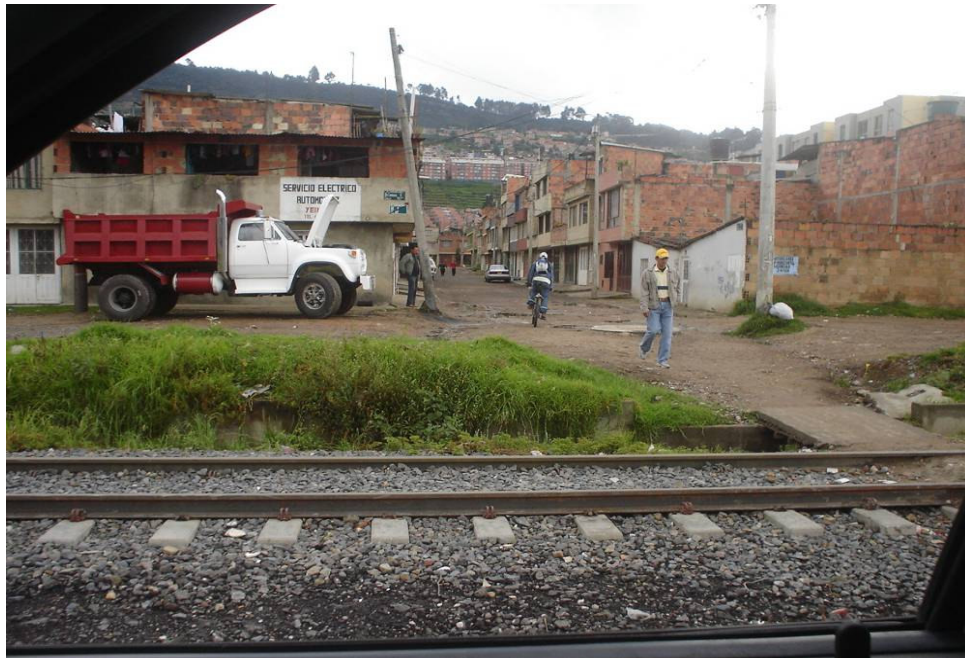
Fotografía No. 33 Calle 187A Carrera 9ª. El agua no captada por la vía afluye a la vía del ferrocarril con sedimentos, desbordándose o produciendo concentraciones indeseables de agua.

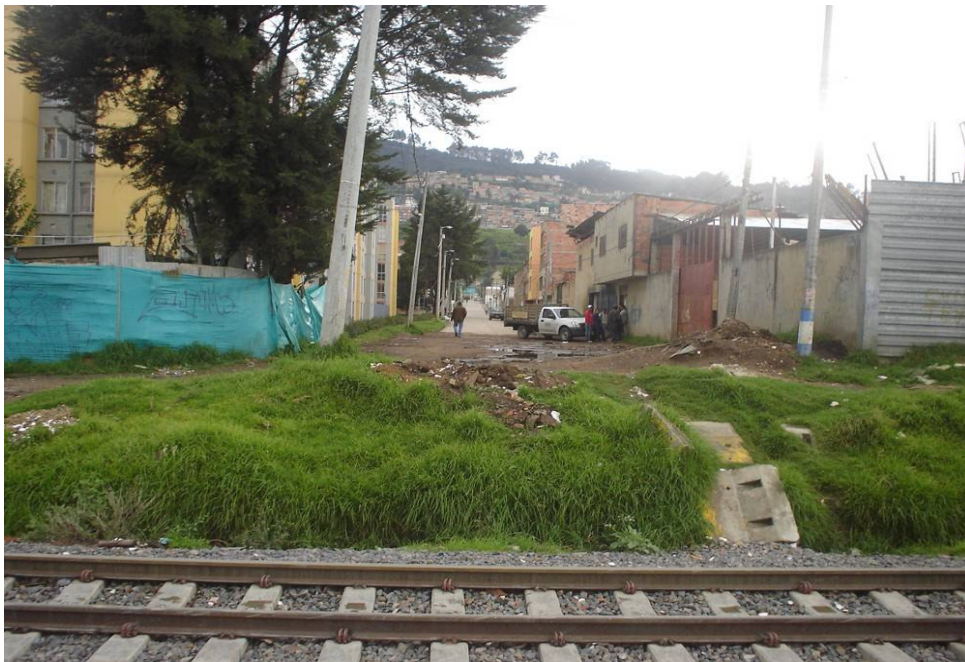
Fotografía No. 34 Calle 186 Carrera 9ª. El agua no captada por las vías (algunos tramos se encuentran sin pavimentar) afluyen a la vía del ferrocarril desbordándose o produciendo inundaciones.

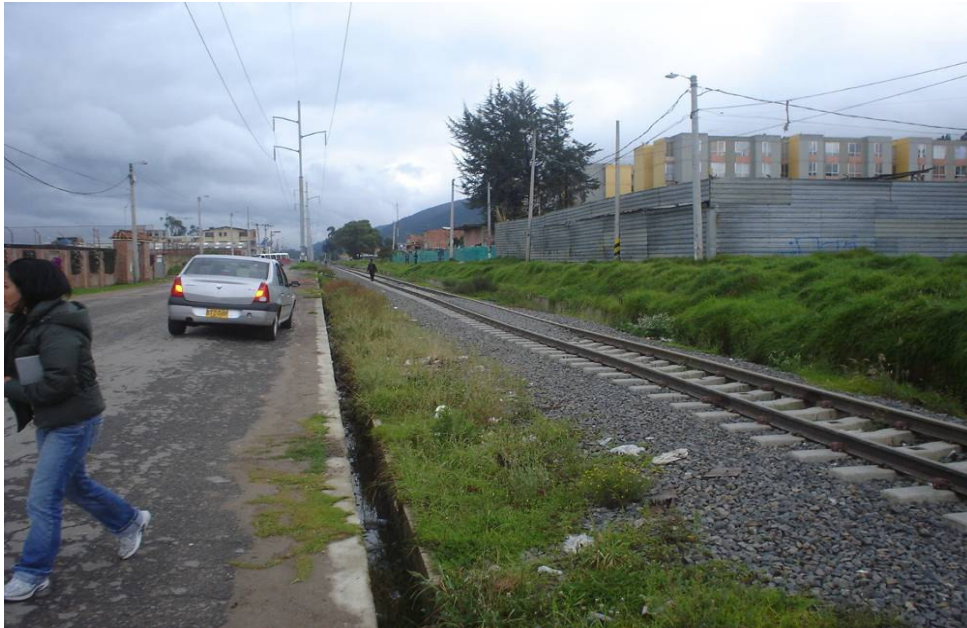
Fotografía No. 35 Carrera 9ª Calle 185 B hacia el norte. La vía del ferrocarril opera como un dique de la escorrentía que no es captada por las vías que afluyen a ésta.
