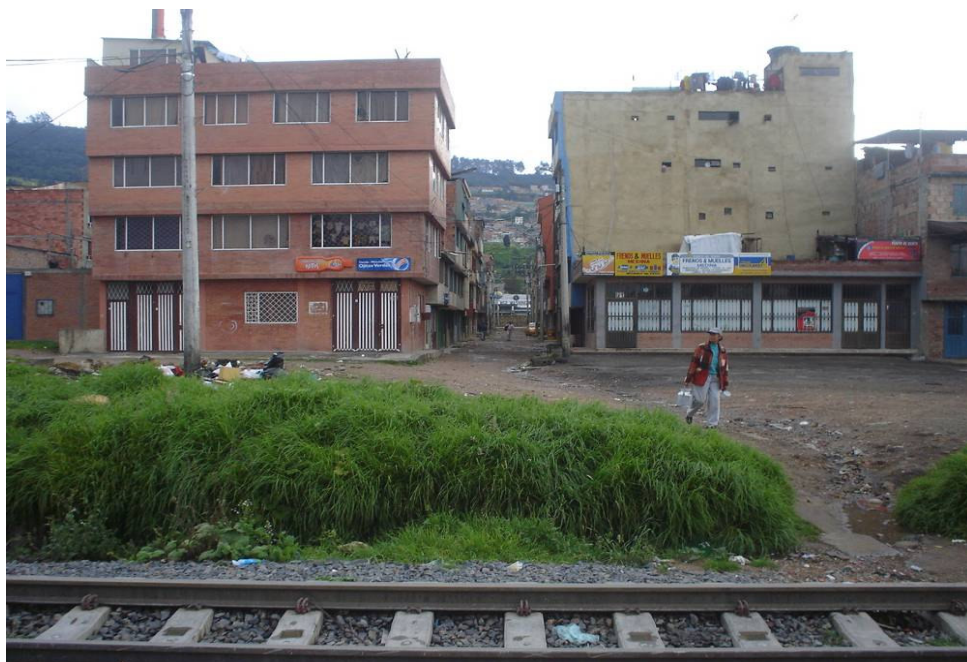
Fotografía No. 36 Calle 185 B Carrera 9ª. La calle y el área se encuentra sin pavimentar y con basuras. La escorrentía baja hasta la vía del ferrocarril con sedimentos, apozándose.

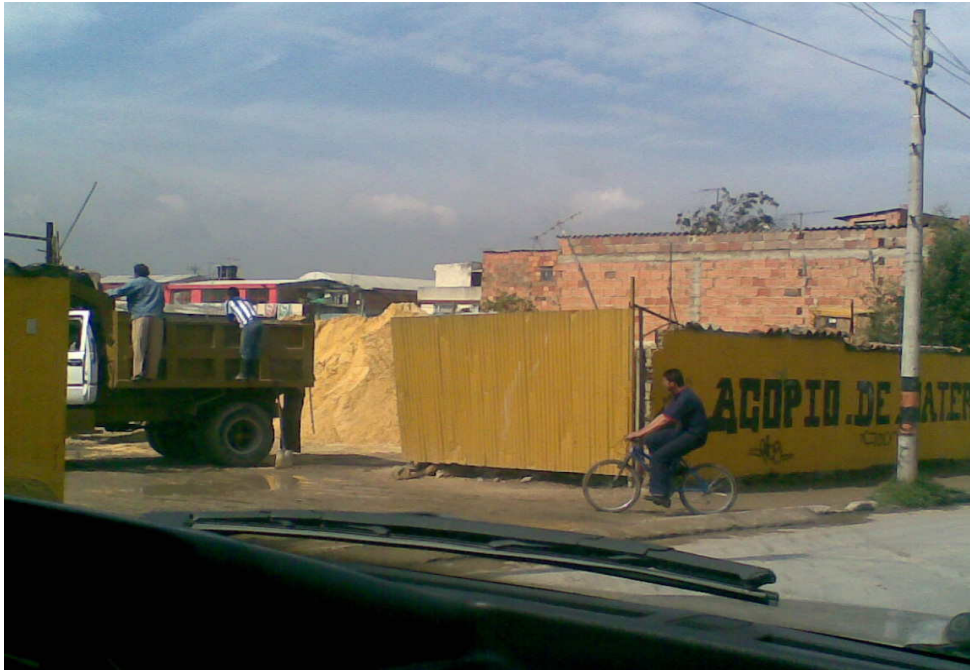
Fotografía No. 37 Calle 183 No. 7A - 41 . Depósitos de materiales para construcción. Debido a lluvias o a mal manejo de estos, los sedimentos salen a las vías

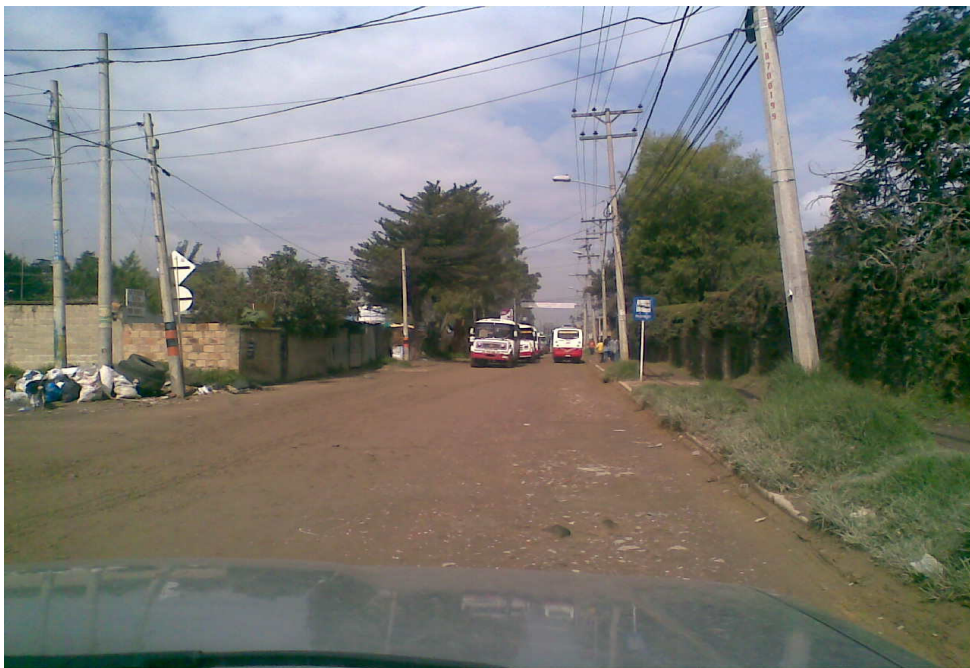
Fotografía No. 38 Calle 183 entre carreras 8A y 11. La vía se encuentra desprovista de pavimento, a causa del volúmen constante de vehículo de transporte público y volquetas.

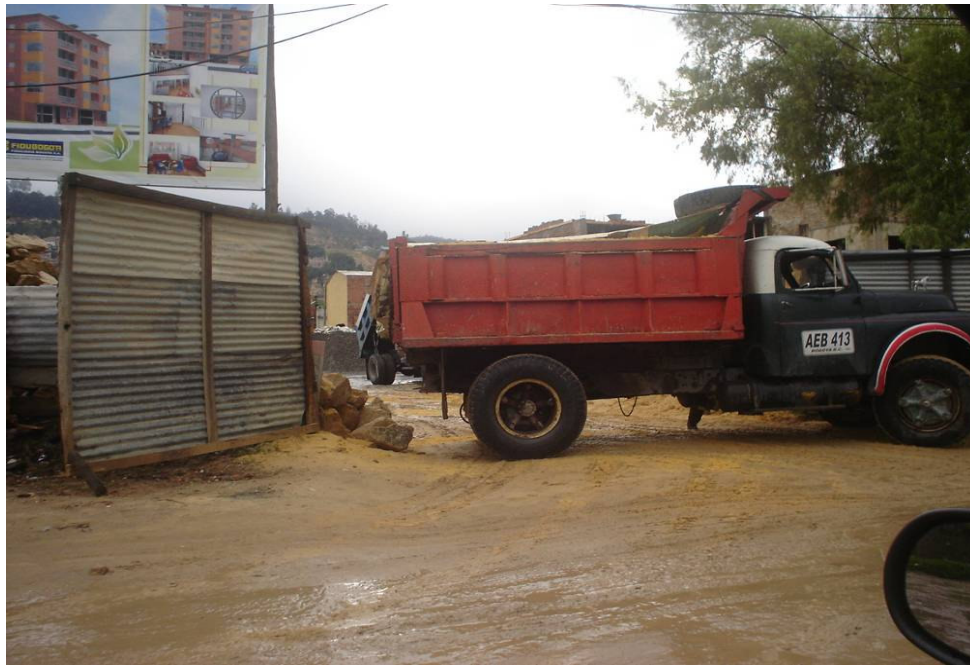
Fotografía No. 39 Carrera 9ª Calles 183 a 182. Depósitos de materiales para construcción. Debido a lluvias o a mal manejo de éstos. los sedimentos salen a las vías.

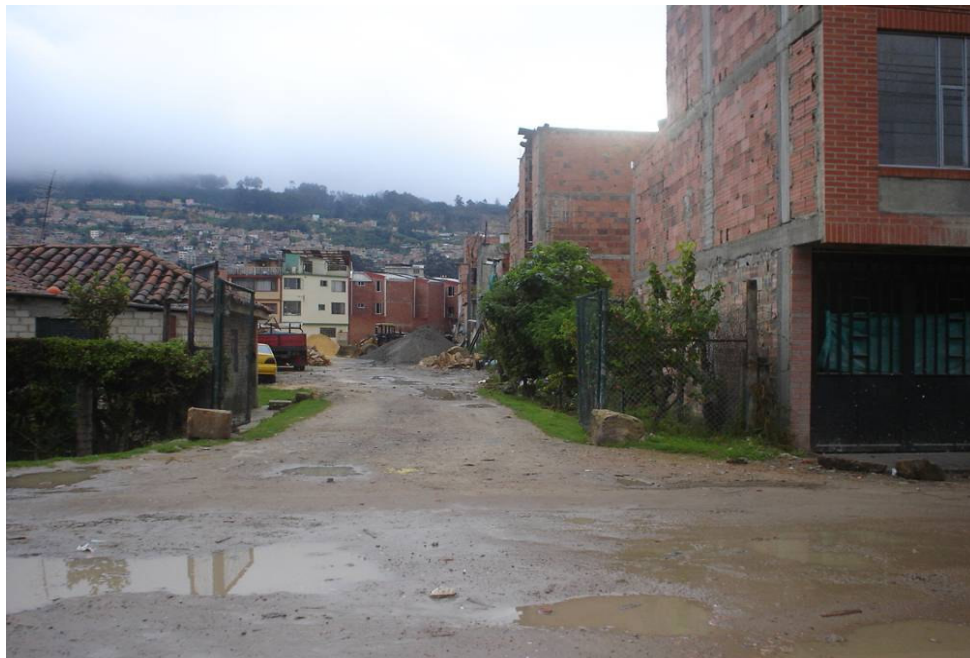
Fotografía No. 40 Carrera 9ª Calles 183 a 182. Depósitos de materiales para construcción. Debido a lluvias o a mal manejo de éstos. los sedimentos salen a las vías.

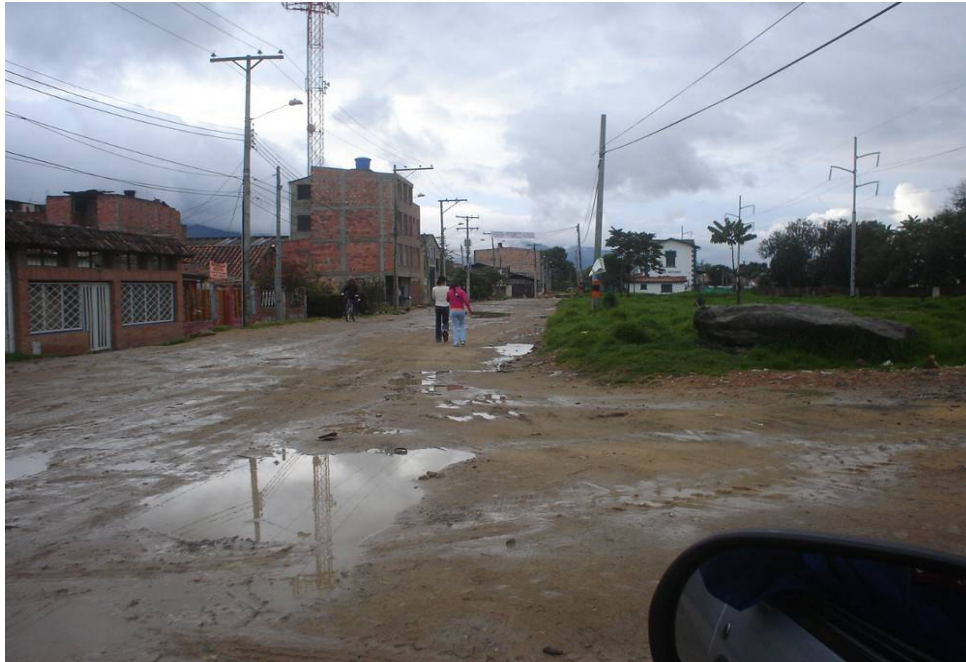
Fotografía No. 41 Carrera 9ª, Calles 183 a 182. Apozamientos de agua por falta de pavimentación, produciéndose transporte de sedimentos. Sobre esta zona del ferrocarril se producen inundaciones.

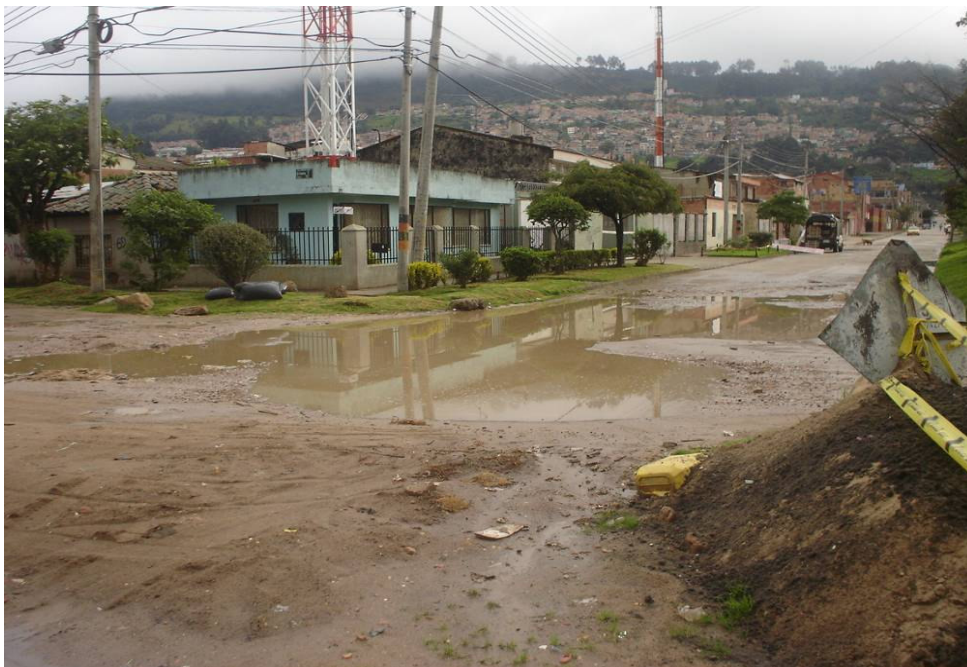
Fotografía No. 42 Vista de la Calle 182 hacia los cerros Orientales, desde la Carrera 9ª. Nótese los apozamientos de agua por falta de un drenaje adecuado y por colmatación de tuberías.

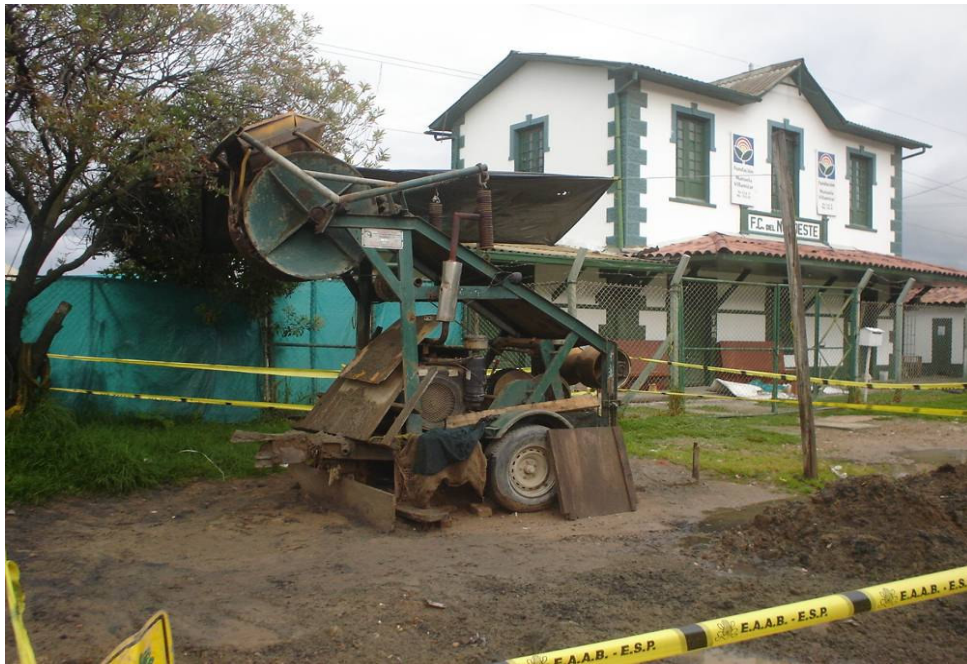
Fotografía No. 43 Calle 182 Carrera 9ª. Máquina con la cual se extraen los sedimentos por parte de la EAAB.

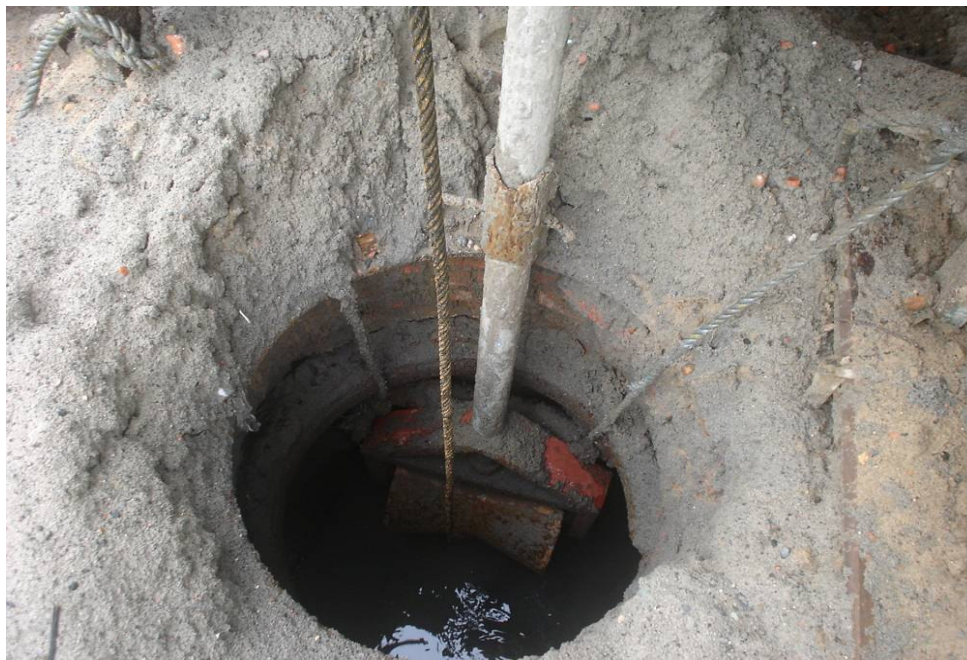
Fotografía No. 44 Calle 182 Carrera 9ª. Pozo de donde se extraen arenas del alcantarillado pluvial por parte de la EAAB.

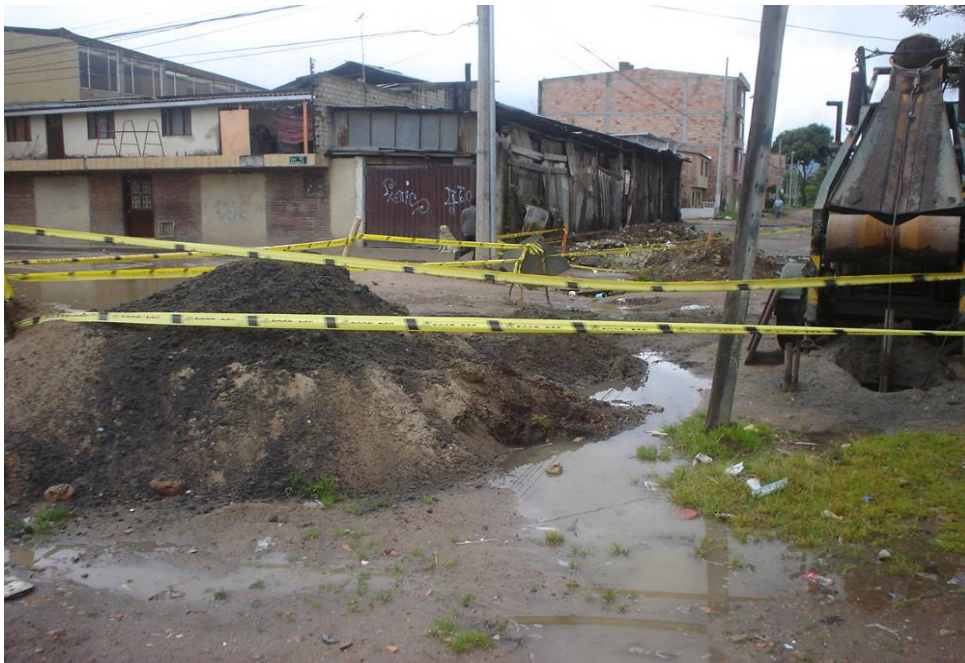
Fotografía No. 45 Calle 182 Carrera 9ª. Depósitos de arenas extraídas de las tuberías del alcantarillado, que bajan desde la parte alta de la zona.

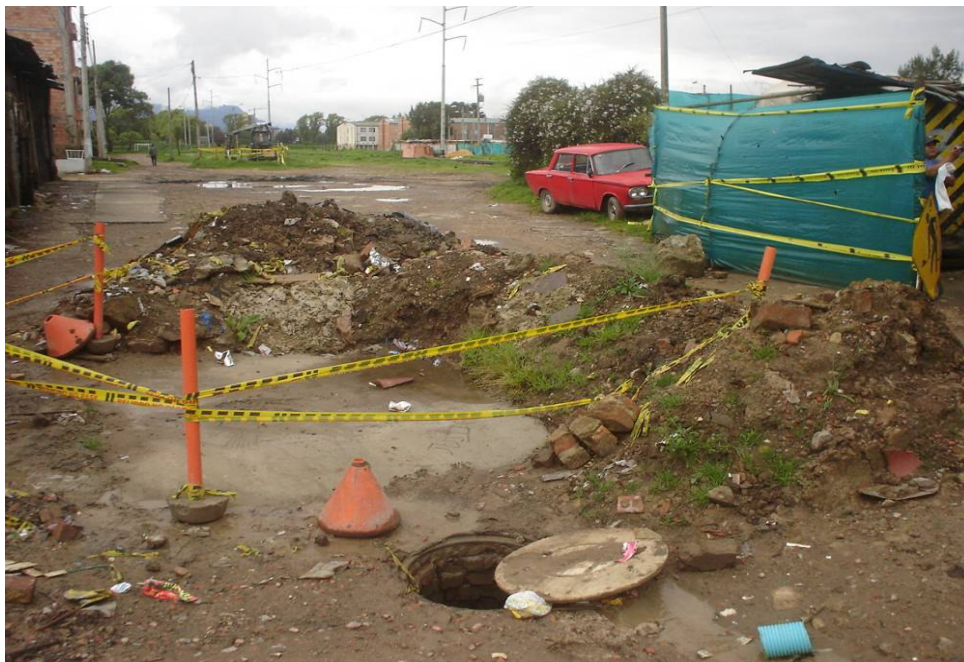
Fotografía No. 46 Calle 182 Carrera 9ª. Segundo pozo más al sur del pozo anterior, de donde se extraen sedimentos del alcantarillado pluvial por parte de la EAAB.

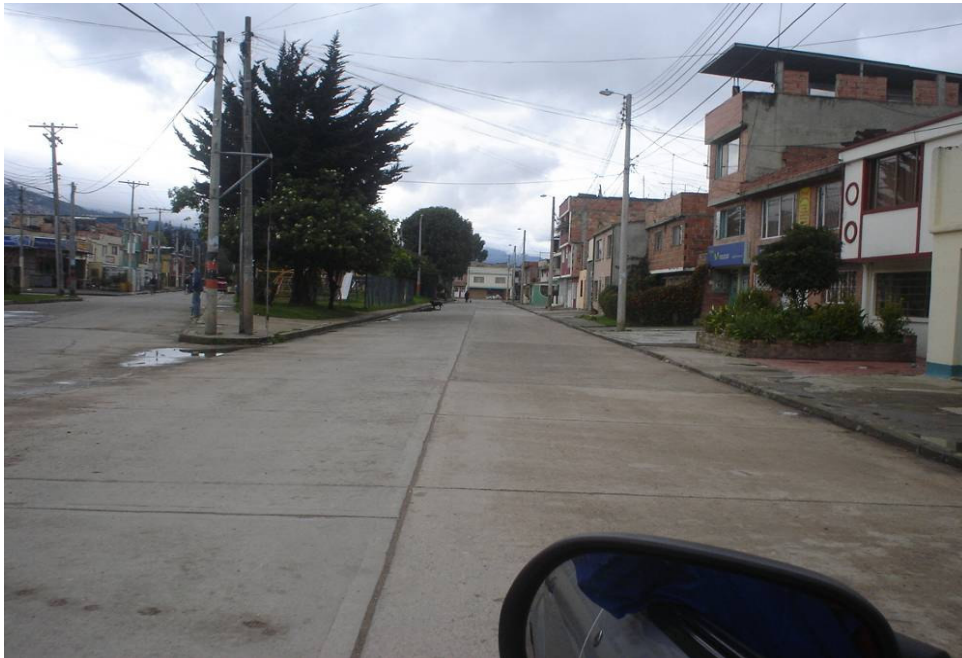
Fotografía No. 47 Carrera 8ª D entre Calles 182 y 181. Como en algunas áreas pavimentadas de la parte plana, no existen sumideros para recoger la escorrentía, produciéndose acumulaciones de agua en algunos sectores.

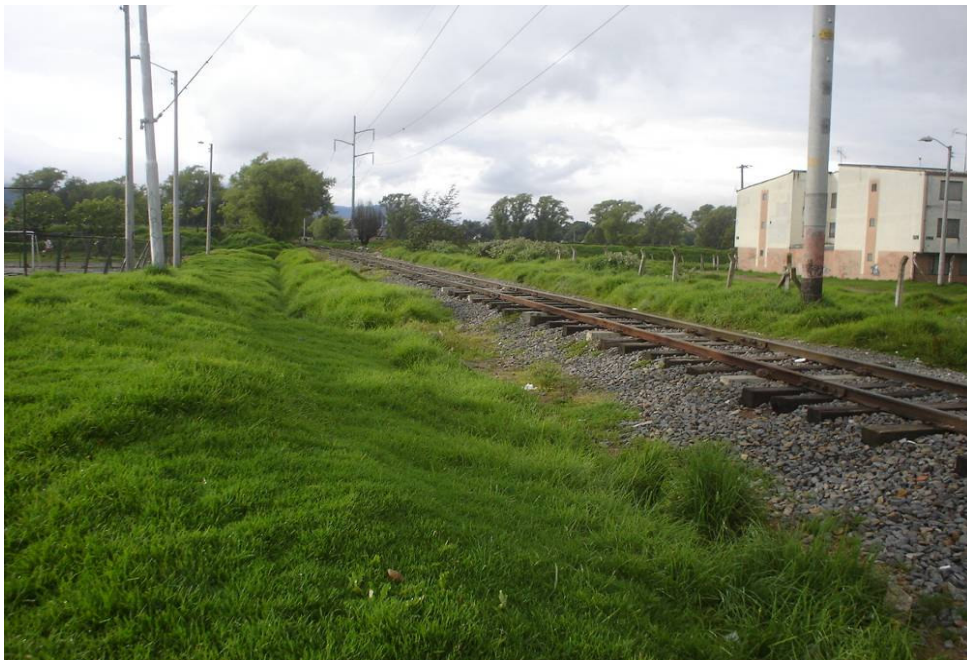
Fotografía No. 48 Calle 181 Carrera 9ª. Vía del ferrocarril, la cual opera como un dique. Debido a lo anterior, en algunas zonas se producen inundaciones cuando el alcantarillado es insuficiente.

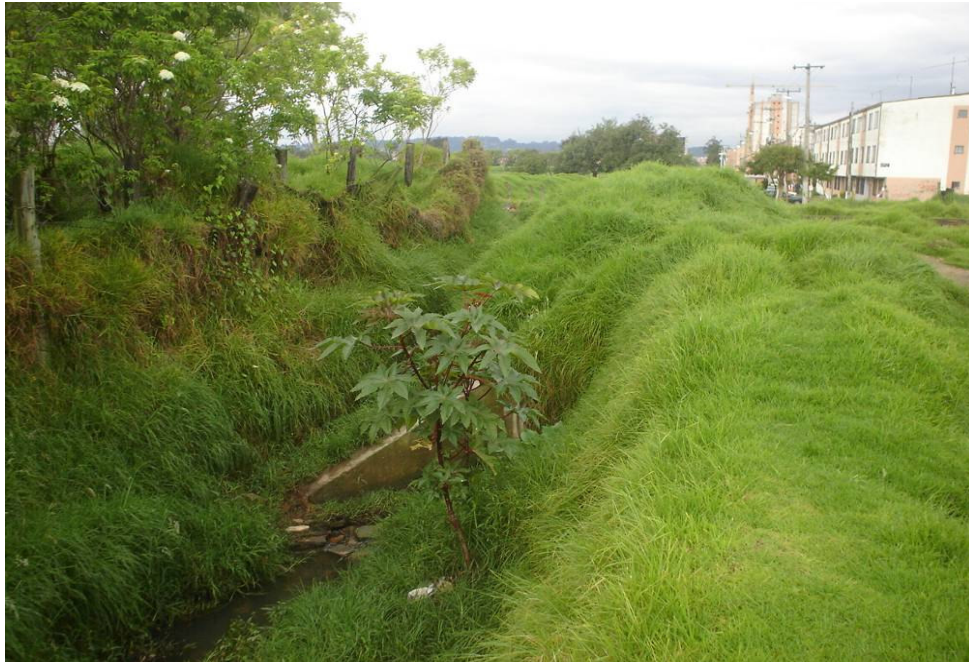
Fotografía No. 49 Calle 180 Carrera 9ª. Canal proveniente de la Universidad de La Salle, más al Oriente, el cual está canalizado cuatro (4) cuadras más aguas abajo.

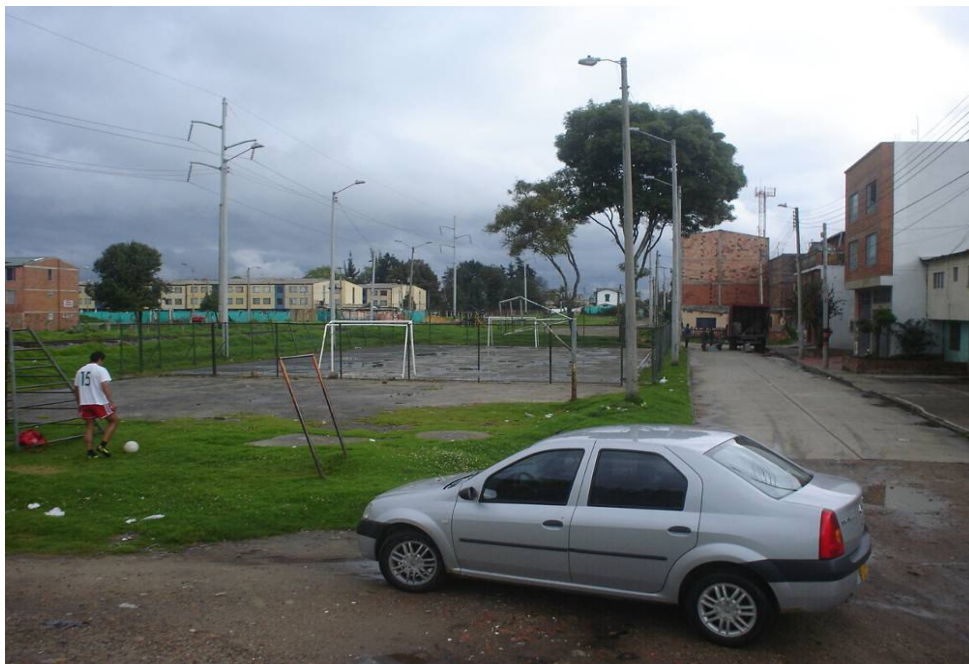
Fotografía No. 50 Calle 180 Carrera 9ª. El sistema de alcantarillado de esta zona está conectado al canal de drenaje de la fotografía anterior. Este canal se presenta con basura, que lo hace insuficiente para el agua que recibe.

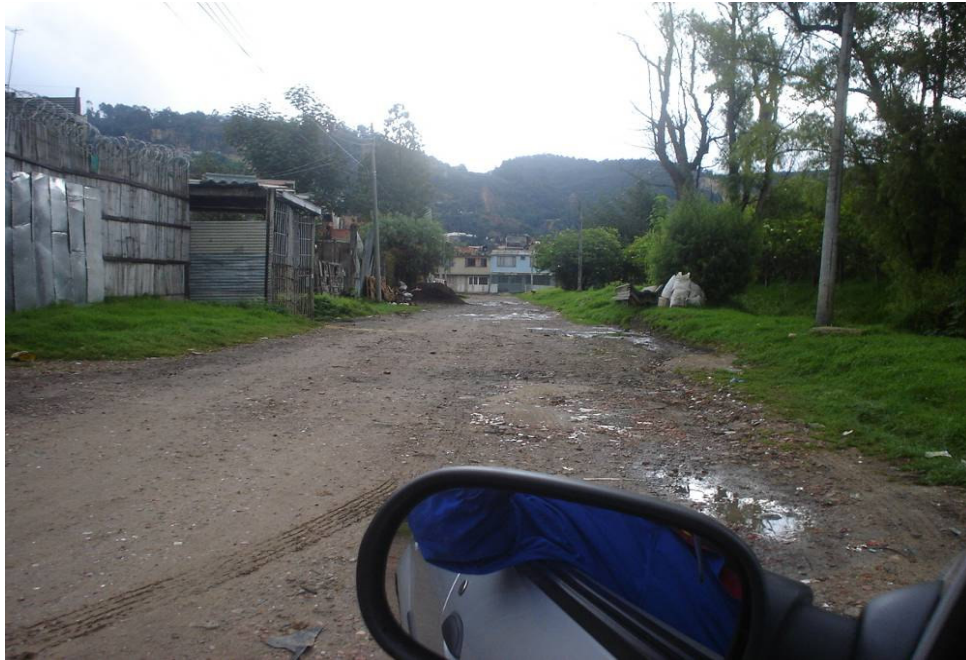
Fotografía No. 51 Calle 180 entre Carreras 8ª y 8ª D. La vía se encuentra sin pavimentar, produciendo sedimentos hacia aguas

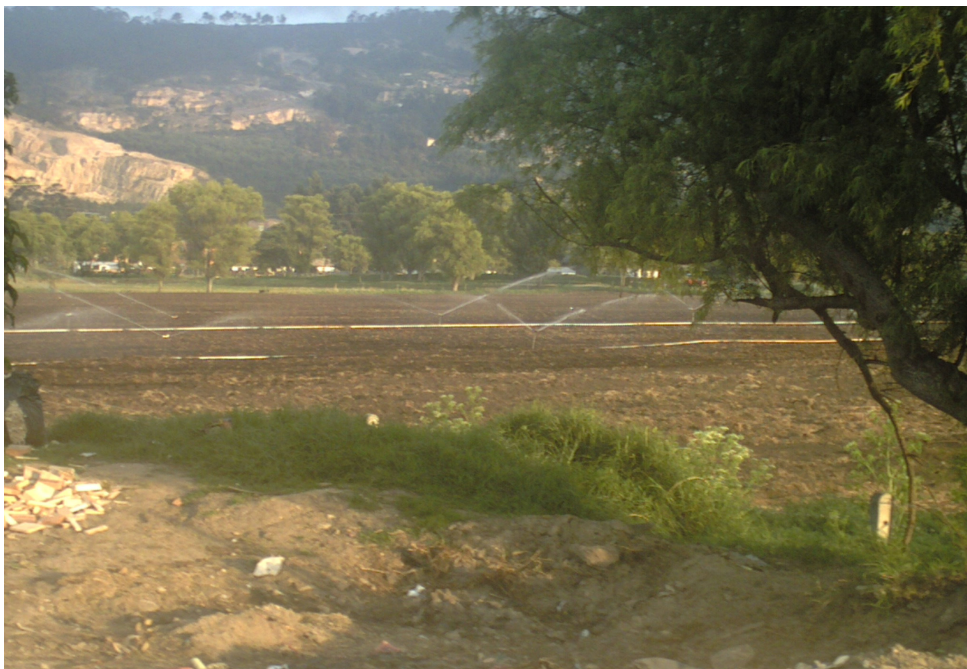
Fotografía No. 52 En esta zona se encuentran diferentes cultivos que hacen parte de la Universidad de la Salle.

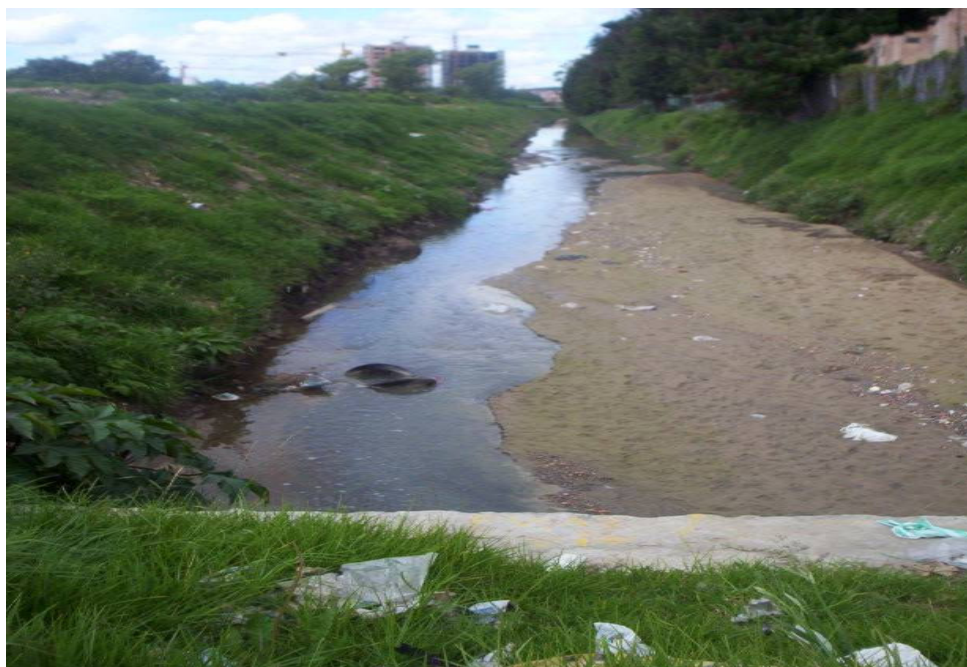
Fotografía No. 53 Calle 180 con carrera 10. Canal Guanica, en este canal depositan basuras y sobrantes del cultivo de papá (foto anterior) que se encuentra al costado sur.

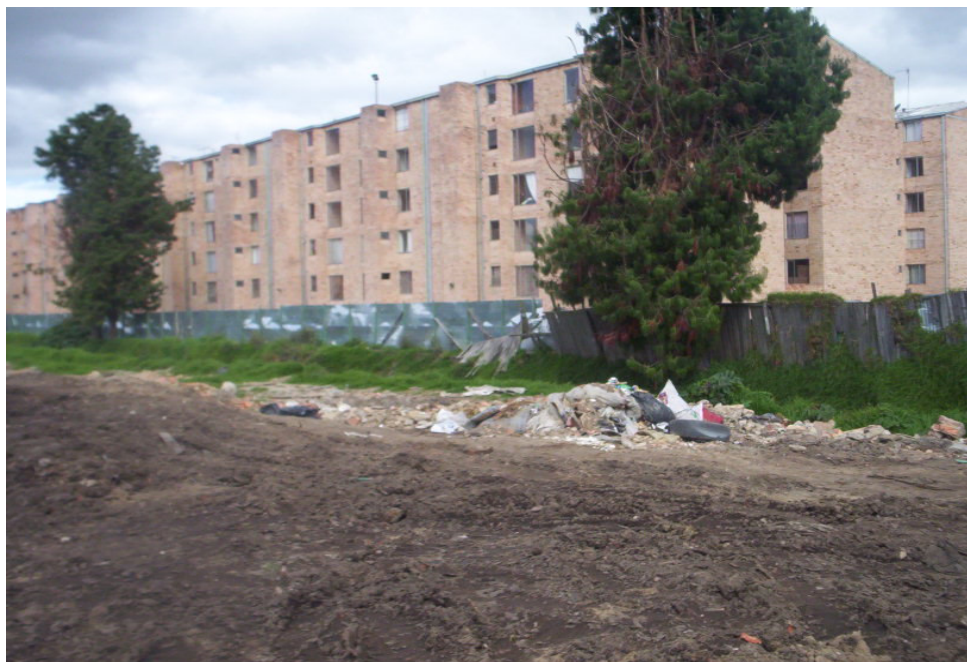
Fotografía No. 54 Calle 180 con carrera 10. Costado norte del canal Guanica, depositan basuras y escombros de las construcciones aledañas al canal.

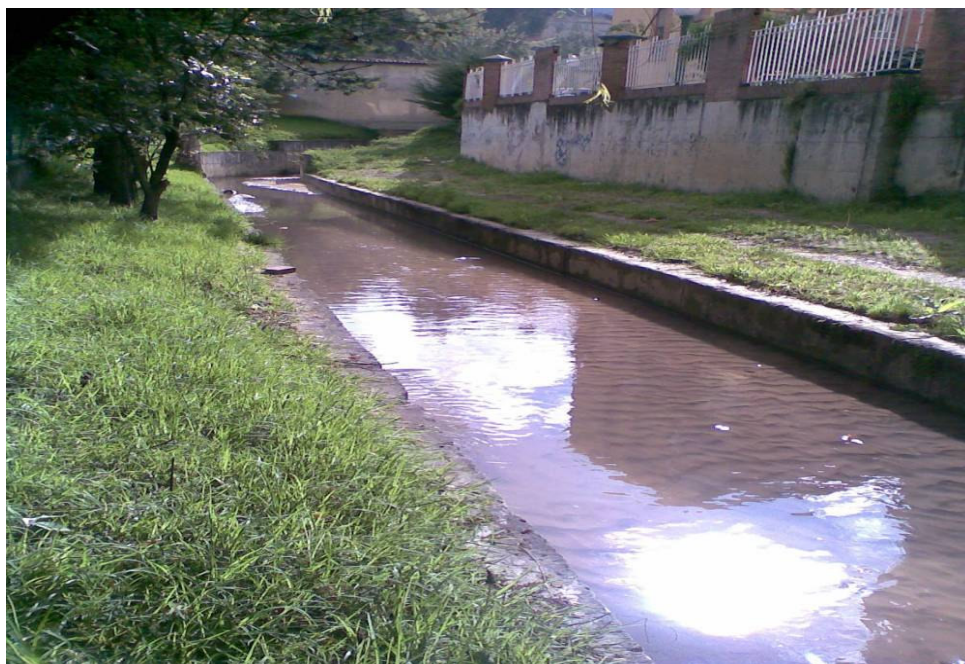
Fotografía No. 55 Calle 175 Carrera 7ª A. Canal desarenador de escorrentía que baja de ese sector.

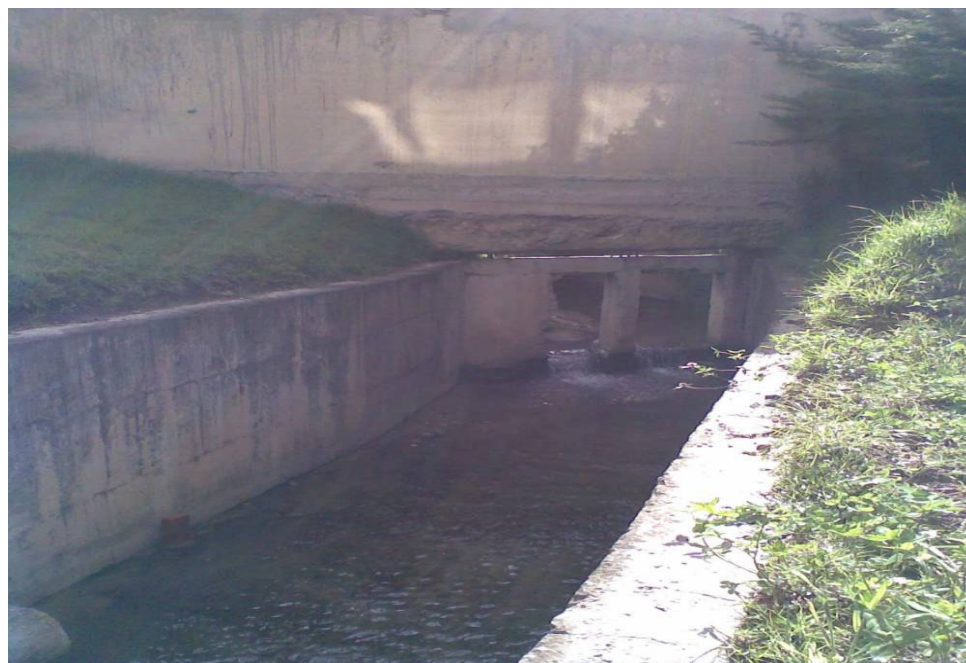
Fotografía No. 56 Calle 175 Carrera 7ª A. Vista hacia aguas arriba del canal desarenador de escorrentía que baja de ese sector.

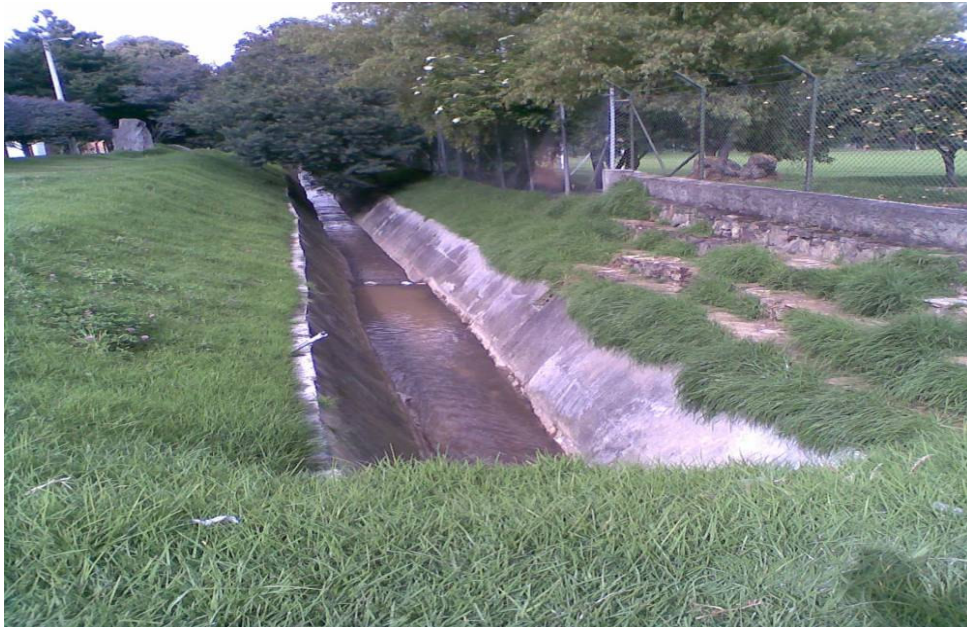
Fotografía No. 57 Calle 175 Carrera 7ª A. Vista hacia aguas abajo del canal desarenador de escorrentía que baja de ese sector.

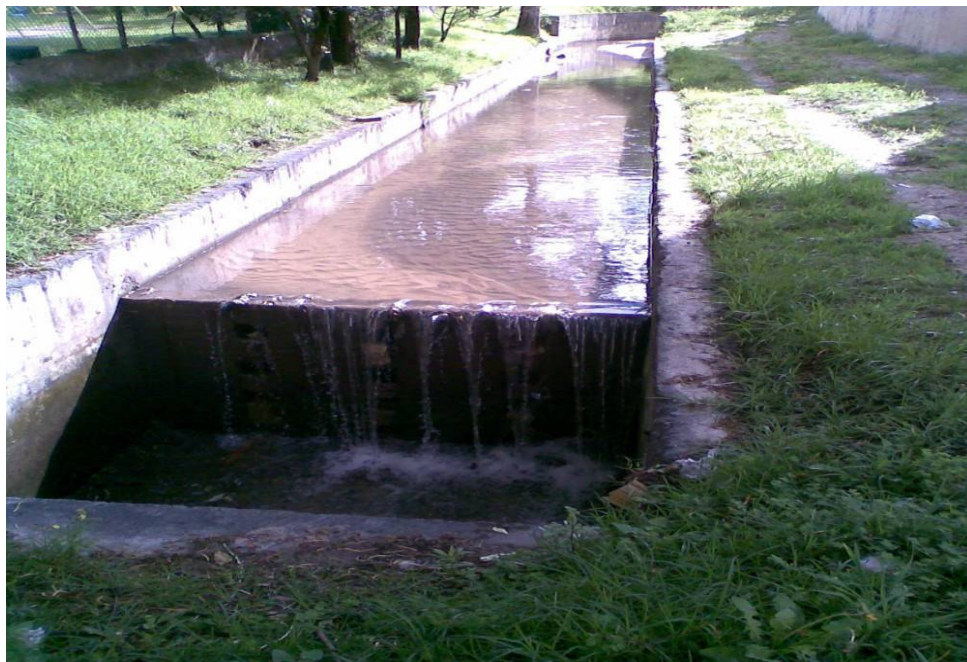
Fotografía No. 58 Calle 175 Carrera 7ª A. Canal desarenador de escorrentía que baja de ese sector visto hacia aguas arriba.

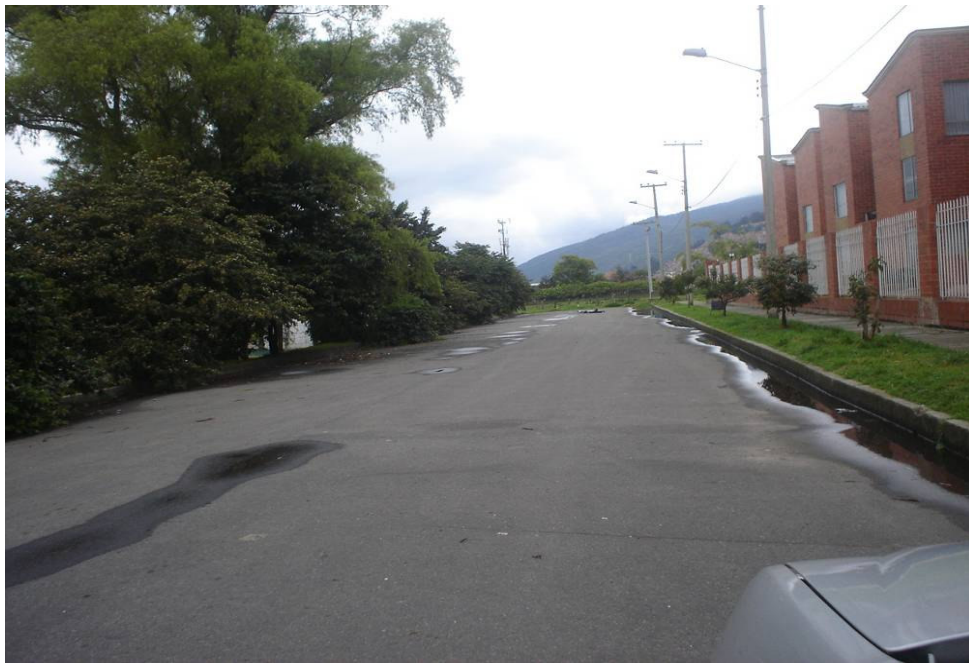
Fotografía No. 59 Calles 175 a 176 Carrera 9ª. Nótese los apozamientos de agua que deterioran el pavimento, y la falta de sumideros.

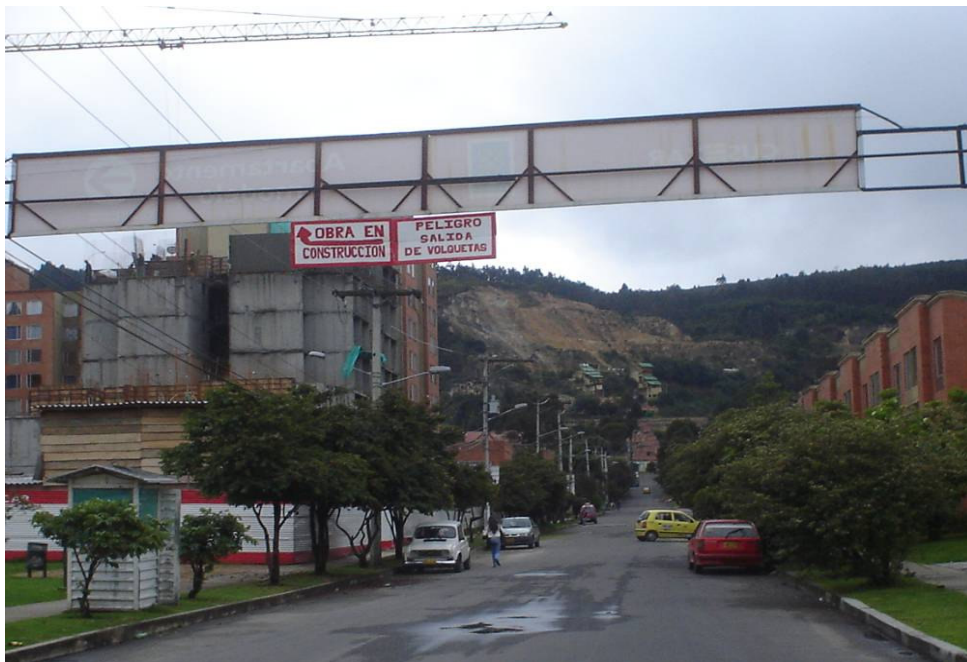
Fotografía No. 60 Calle 175. Vista hacia los cerros Orientales aguas arriba de la Carrera 7ª, hacia una cantera, muy importante productora de sedimentos.

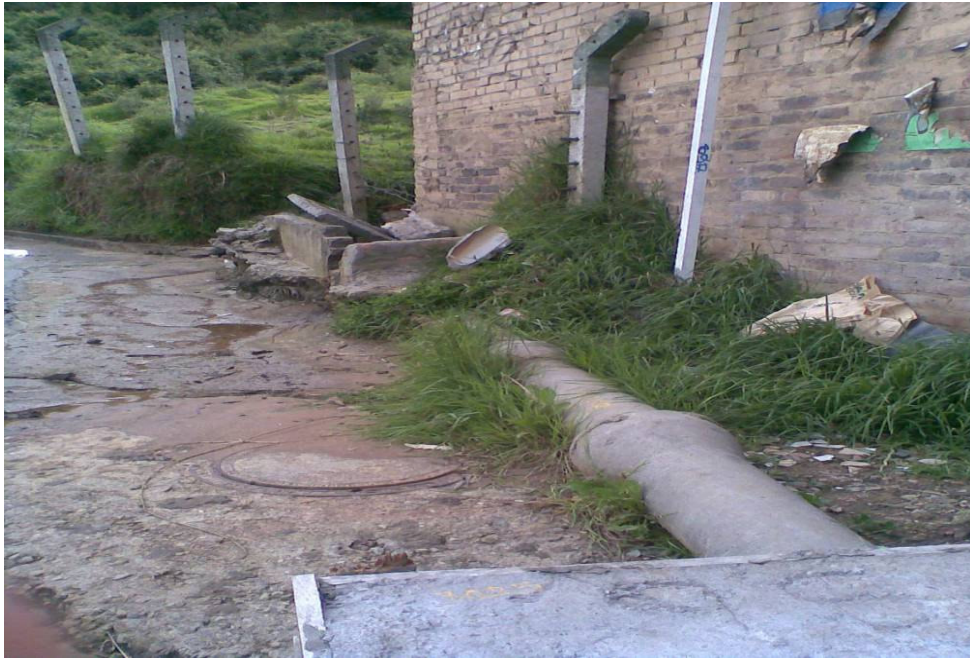
Fotografía No. 61 Calle 175 Carrera 6ª, Colegio Claustro Moderno. Las aguas bajan sin control entre el límite del lote y la pared norte del colegio. Habitantes la han canalizado artesanalmente por medio de una tubería para captación de agua para lavado de ropa.

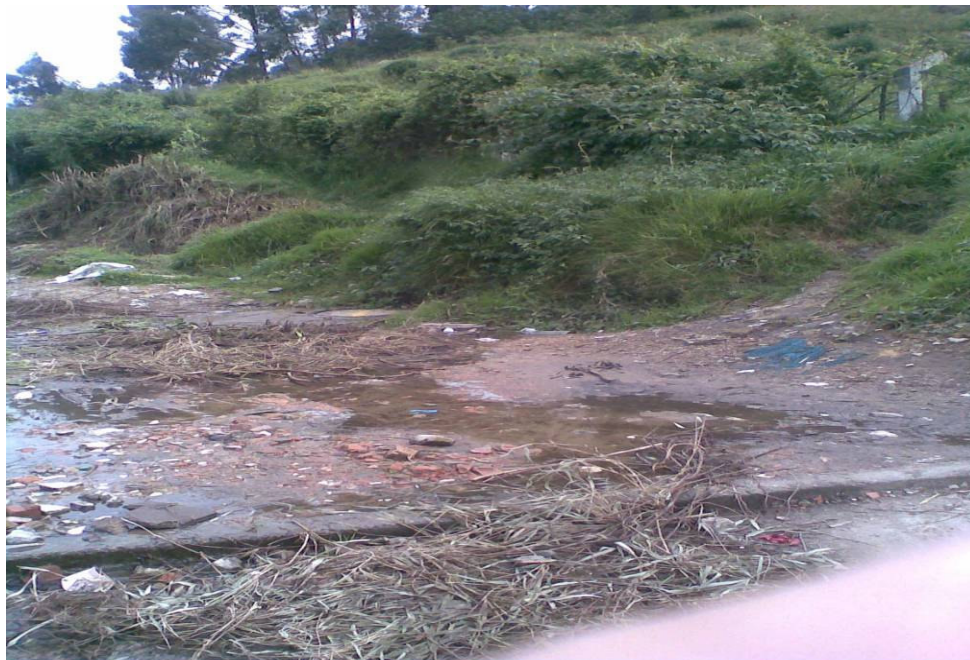
Fotografía No. 62 Calle 175 Carrera 6ª, Colegio Claustro Moderno. Las aguas bajan sin control hacia la Carrera 6ª desde la parte Oriental, con sedimentos.
