1. INTRODUCCION

2. DIAGNOSTICO

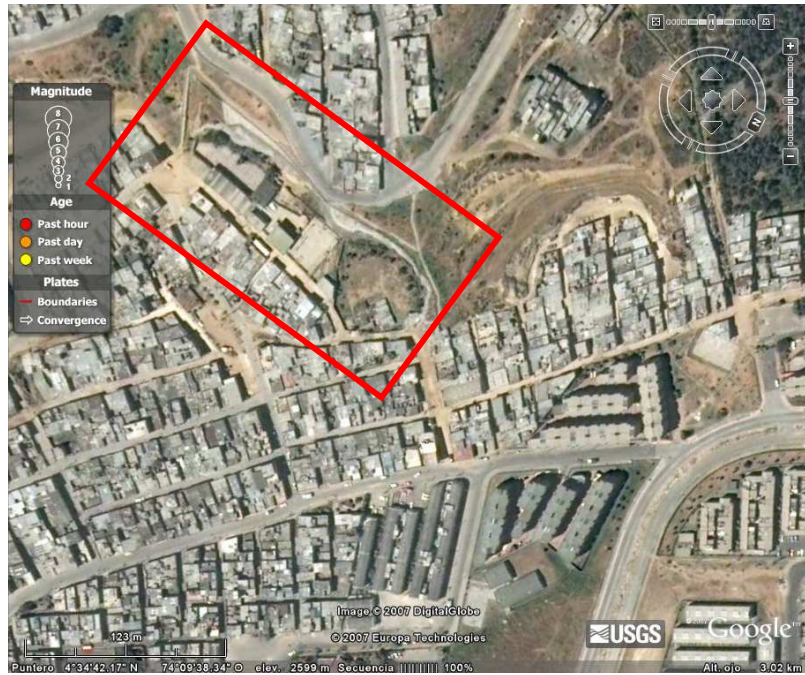
Figura 2.1 Vista aérea del área de estudio Fuente Google earth

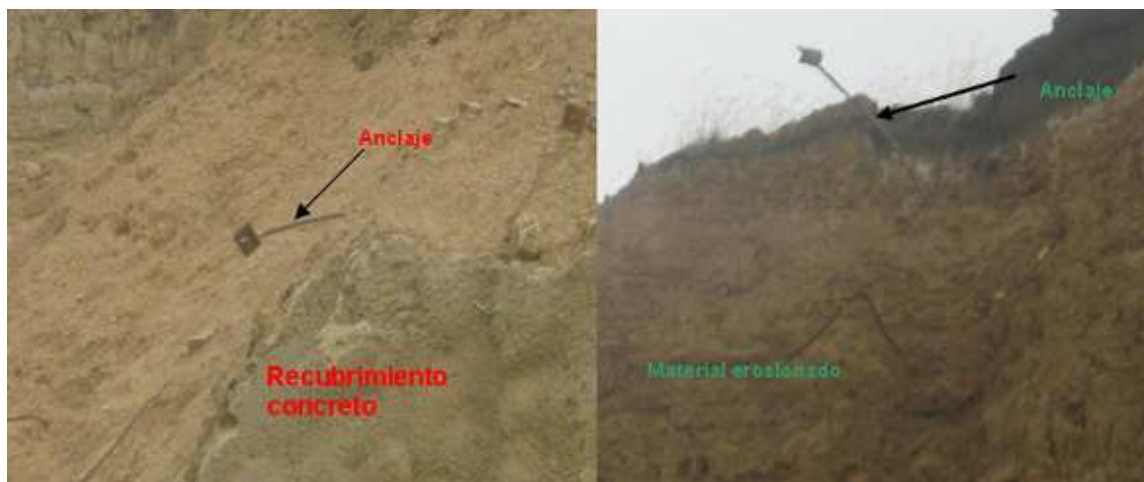
Fotografía 2.2 Detalle de la falla del material por erosión

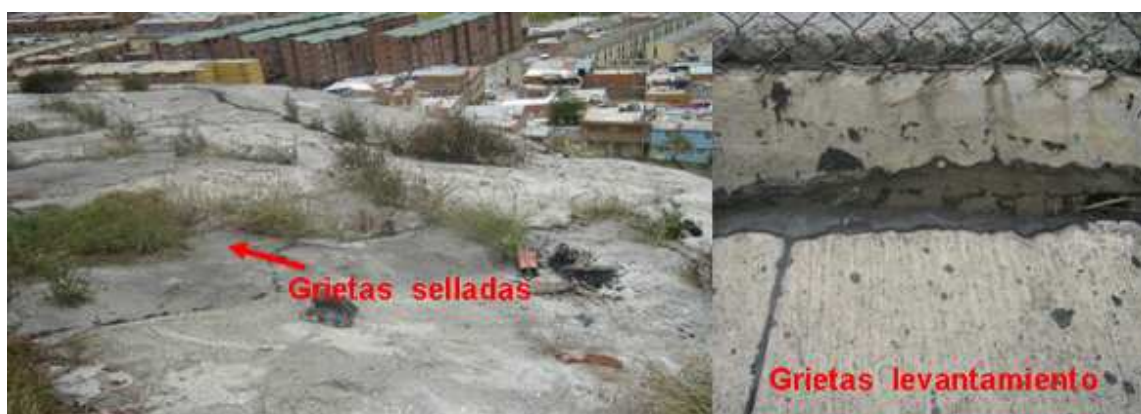
Fotografía 2.3 Grietas en la parte superior del talud y levantamiento respecto a la cuneta

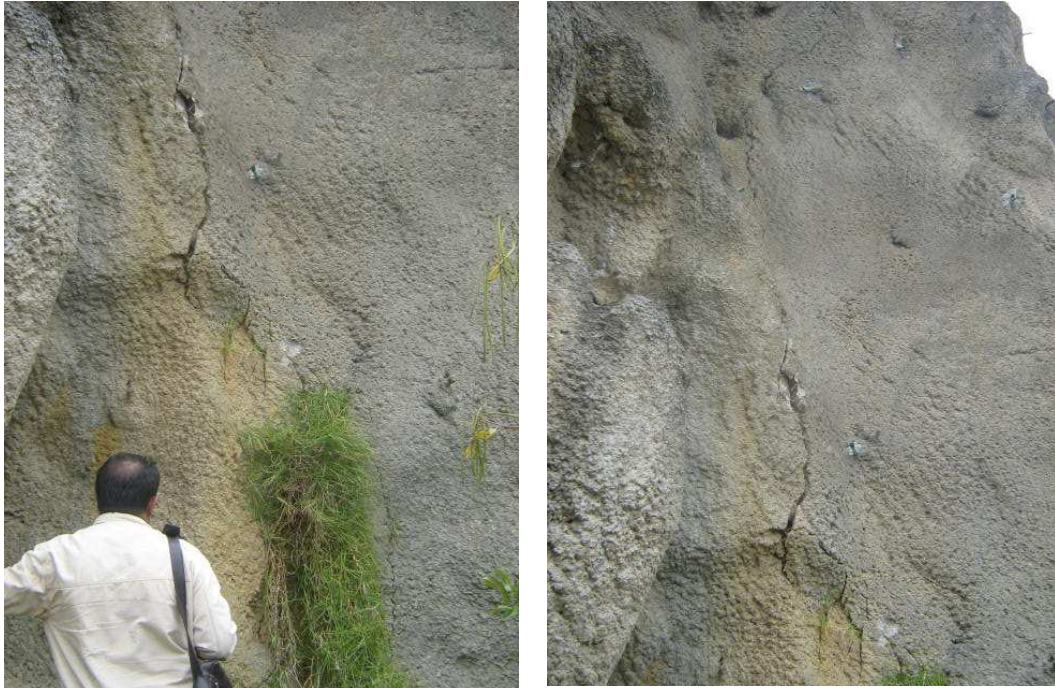
Fotografía 2.4 Grietas de tracción en le concreto lanzado existente
