Sitio 3 Barrio Valles de Cafám

Diagnóstico Técnico No. DI-2199 DT-003

El propósito de este informe es dar las recomendaciones necesarias para estabilizar el deslizamiento y evitar la obstrucción del cauce en la zona ubicada en la Carrera 46 Este No. 94-93 Sur, Barrio Valles de Cafám, Bogotá D.C.

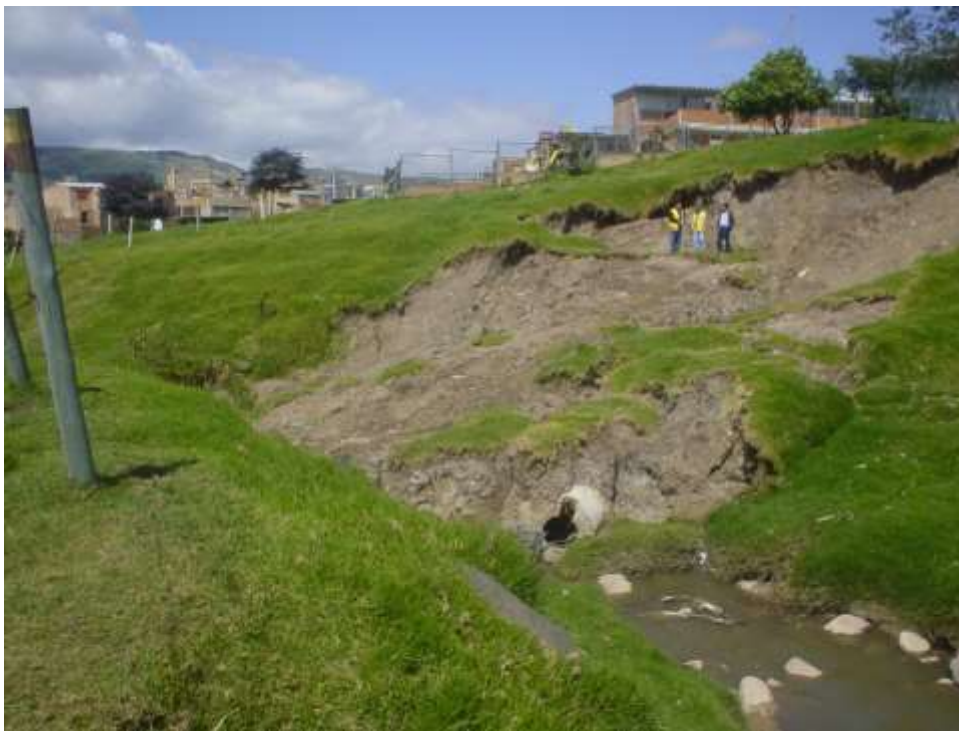
De acuerdo con las observaciones de campo, el deslizamiento presenta unas dimensiones aproximadas de 20 m de largo, 12 m de ancho y una altura en el escarpe principal de 1.5 m. Es importante resaltar que debido a la dinámica propia del cauce, los materiales deslizados que en un principio obstruyeron el flujo del agua han sido retirados y transportados por la corriente. Este fenómeno se ha repetido constantemente a tal punto que en la actualidad se estima que el material localizado en el cuerpo del deslizamiento corresponde al 40% del material movilizado inicialmente. (Fotografía 3-1)

Fotografía 3-1 Deslizamiento en la margen derecha de la quebrada. Obsérvese la disminución de volumen de la masa movilizada debido al transporte continuo de la corriente. .

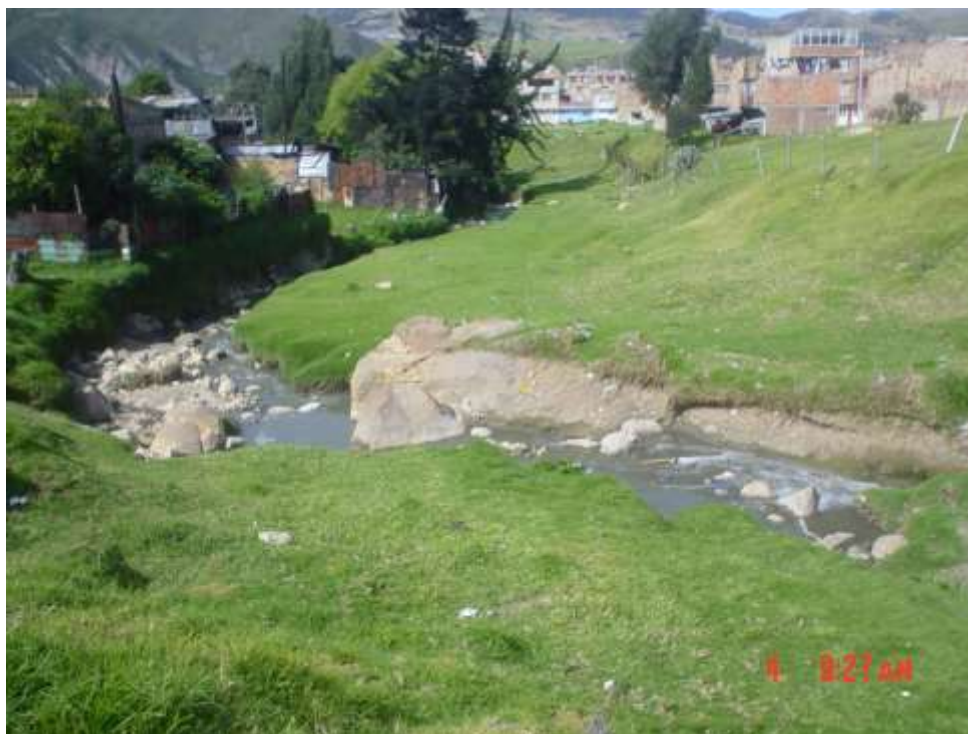
De igual manera se pudo observar que la zona de ronda localizada en la margen izquierda de la quebrada se encuentra actualmente invadida por viviendas (Fotografía 3-2), y que el área frente al deslizamiento fue afectada antrópicamente para generar lo que de acuerdo con los vecinos del sector en el pasado fue un bebedero de ganado. Aparentemente en el desarrollo de dicho bebedero se generó un relleno considerable que modificó el cauce de la corriente obligándola a generar una curva que coincide en su parte externa con la pata del deslizamiento como se puede observar en la fotografía 3-3.

Fotografía 3-2 Vista hacia aguas abajo de la quebrada desde el bebedero de ganado. Obsérvese en la parte superior izquierda la invasión de la zona de ronda.

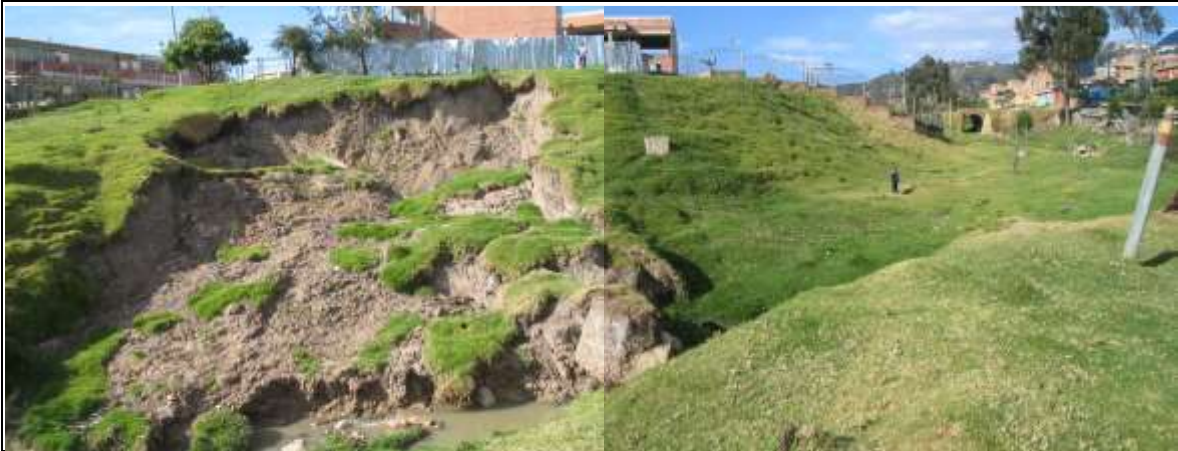
Fotografía 4-1. Aspecto general del deslizamiento. Nótense la relativa baja pendiente de la ladera afectada y la cercanía del colegio a la corona del movimiento.

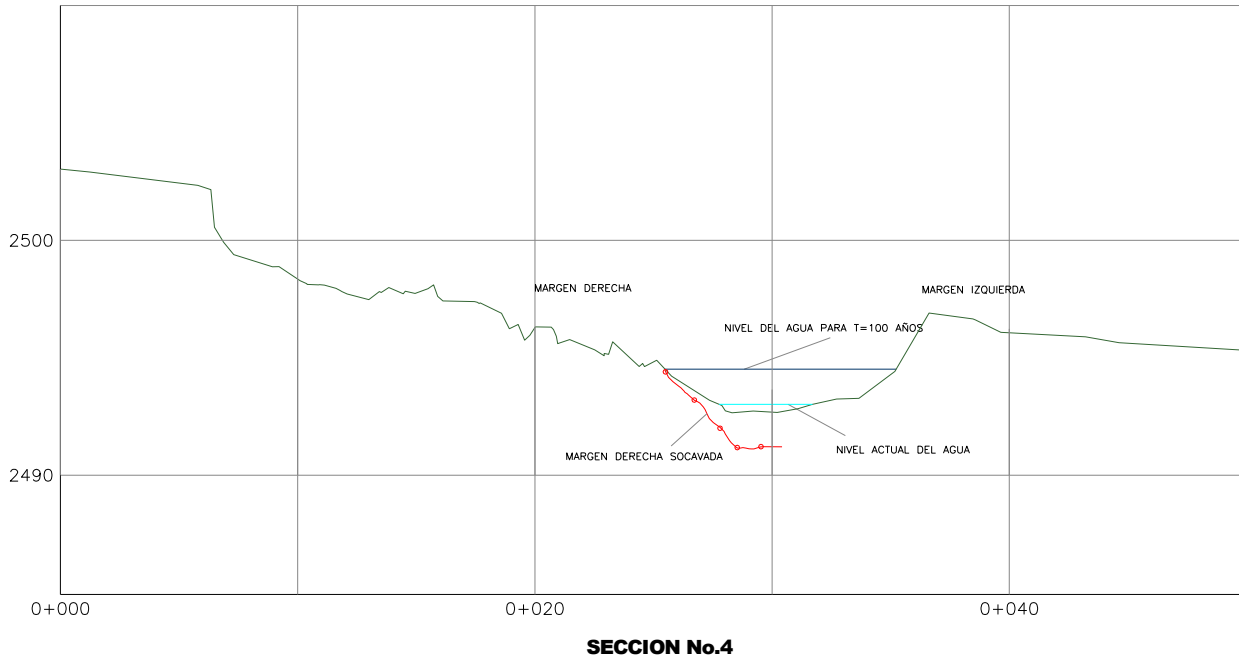
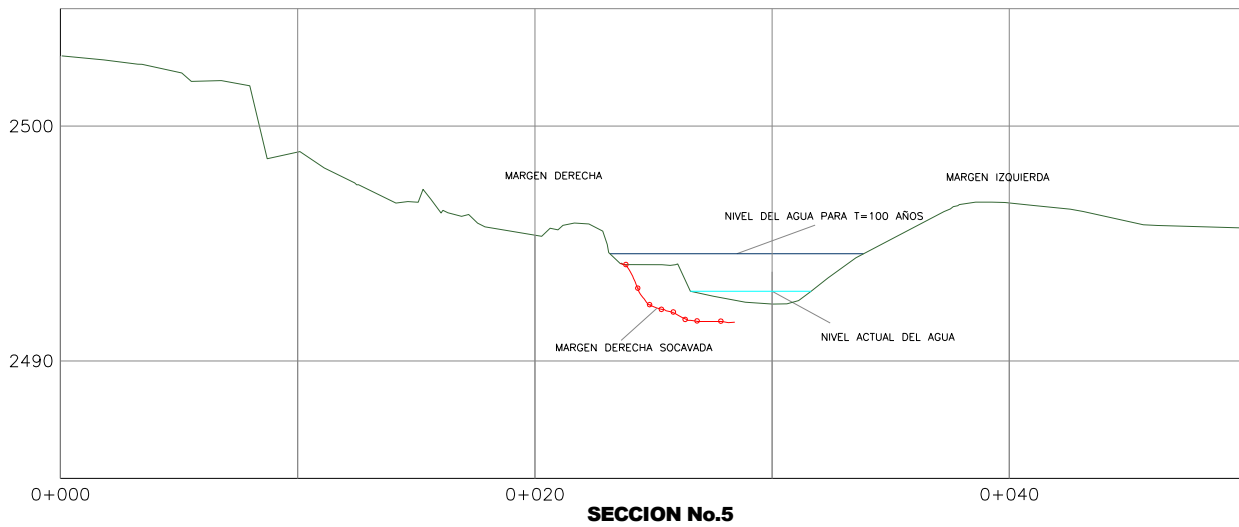
Figura 5-6 Socavación en la margen derecha a la altura de las secciones 4 y 5

En la Figura 5-6 se presentan las márgenes derechas de las secciones 4 y 5, con indicación del nivel correspondiente a la crecida de 100 años de recurrencia y el fondo socavado por la misma.

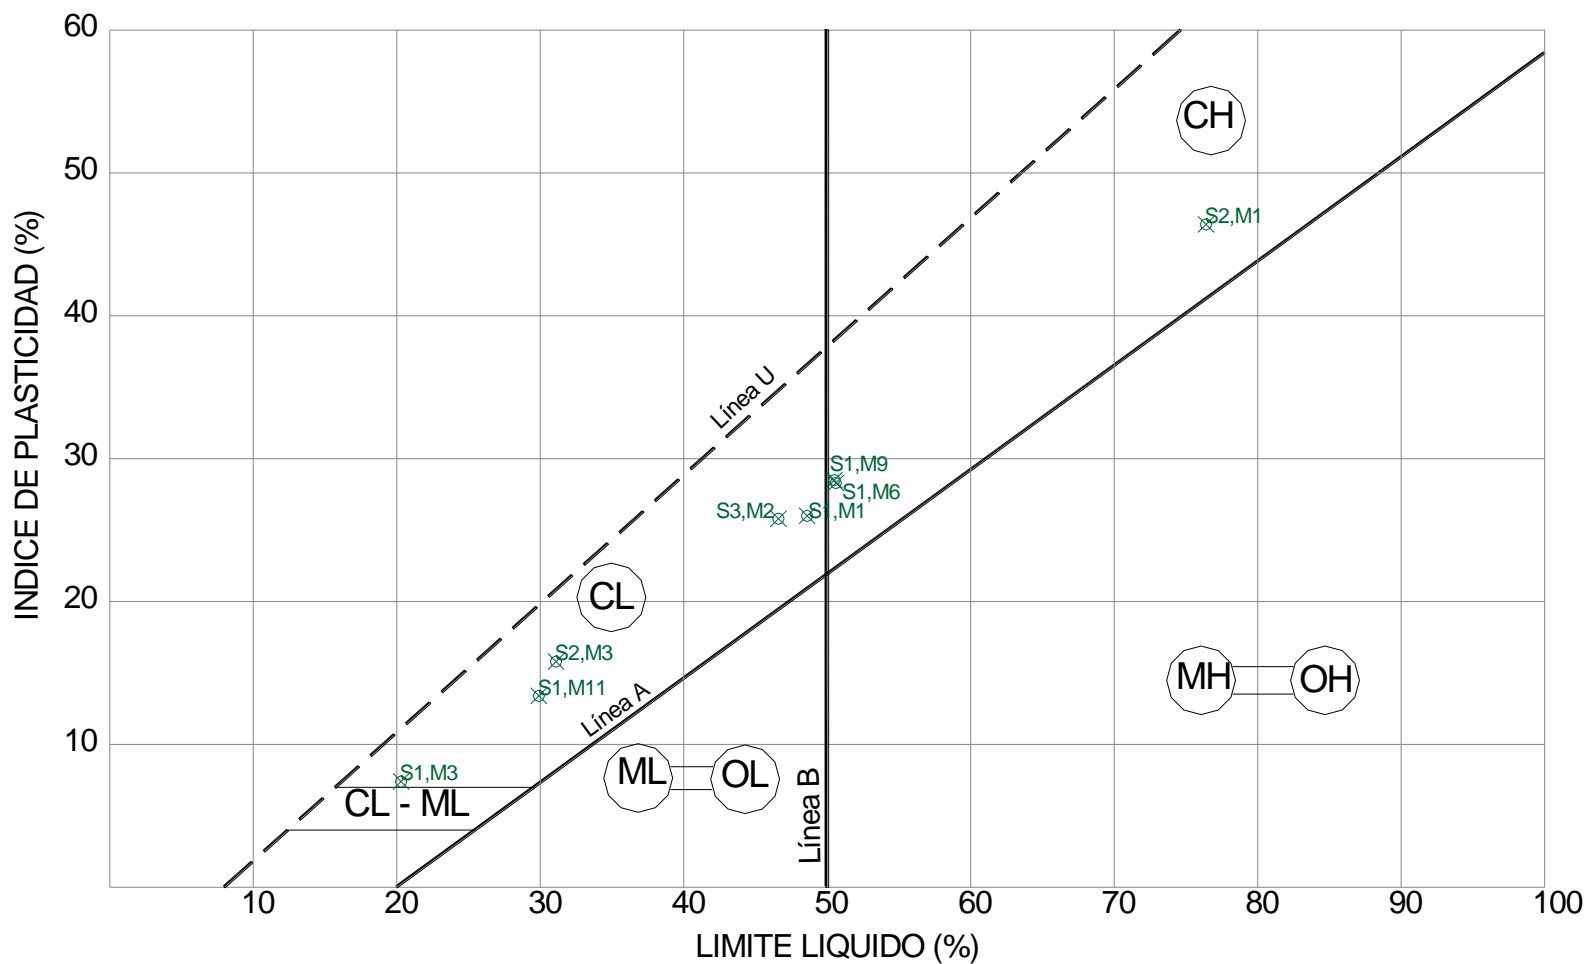
Figura 6-2 Carta de Plasticidad

Este material es un relleno arcillo limoso y areno arcilloso (contenido de finos entre el 48.3 y 87.0%) de color gris, plasticidad media a baja (índice de plasticidad IP entre 7.4 y 28.5%), consistencia blanda a media (resistencia al corte no drenada, C_u , entre 1.3 y 11.2 Ton/m² y entre 2 y 9 golpes por pie en el ensayo de penetración estándar). El peso unitario varía entre 1.78 y 1.95Ton/m³). De acuerdo con el Sistema Unificado de Clasificación de Suelos clasifica como CL como se presenta en la Figura 6-2.

Arcilla limosa con algo de arena de color habano (porcentaje de finos de 69.3%) y consistencia firme (12 golpes por pie en la prueba de penetración estándar). La fracción fina presenta plasticidad media (IP de 13.4 ver Figura 6-2)..

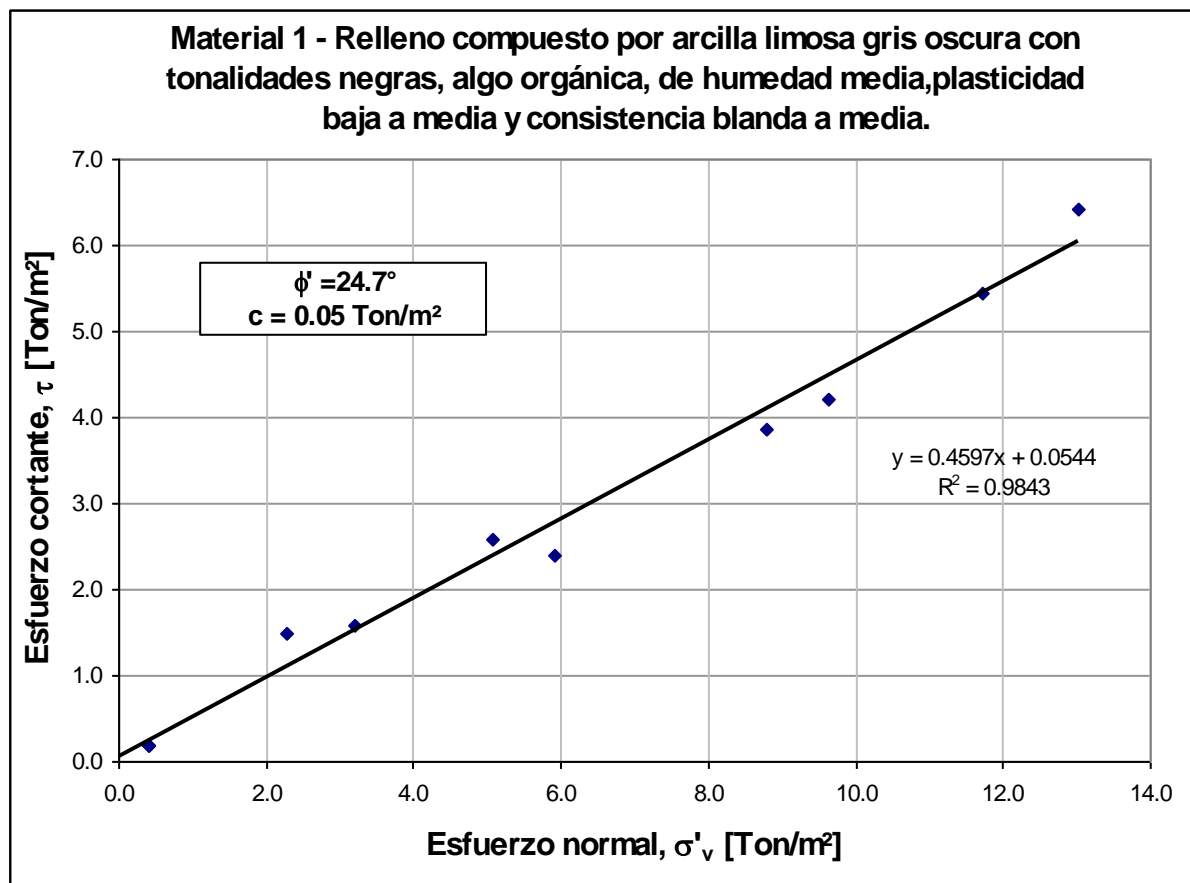
Figura 6-3 Determinación de parámetros de resistencia a partir del SPT – Material 1

- Peso unitario Total: 1.86 Ton/m³
- Peso unitario Seco: 1.51 Ton/m³
- Resistencia al corte no drenada: 6.35Ton/m²
- Módulo inicial de deformación no drenado: 94 Ton/m².
- Ángulo de fricción interna: 25.6° (valor obtenido en ensayo de laboratorio de corte directo en condición saturada, ver ANEXO A) y 24.7° (obtenido por correlación de SPT, ver Tabla 6-1 y Figura 6-3).
- Intercepto de cohesión: 2.3Ton/m² (valor obtenido en ensayo de laboratorio de corte directo) y 0.05 Ton/m² (obtenido por correlación de SPT).

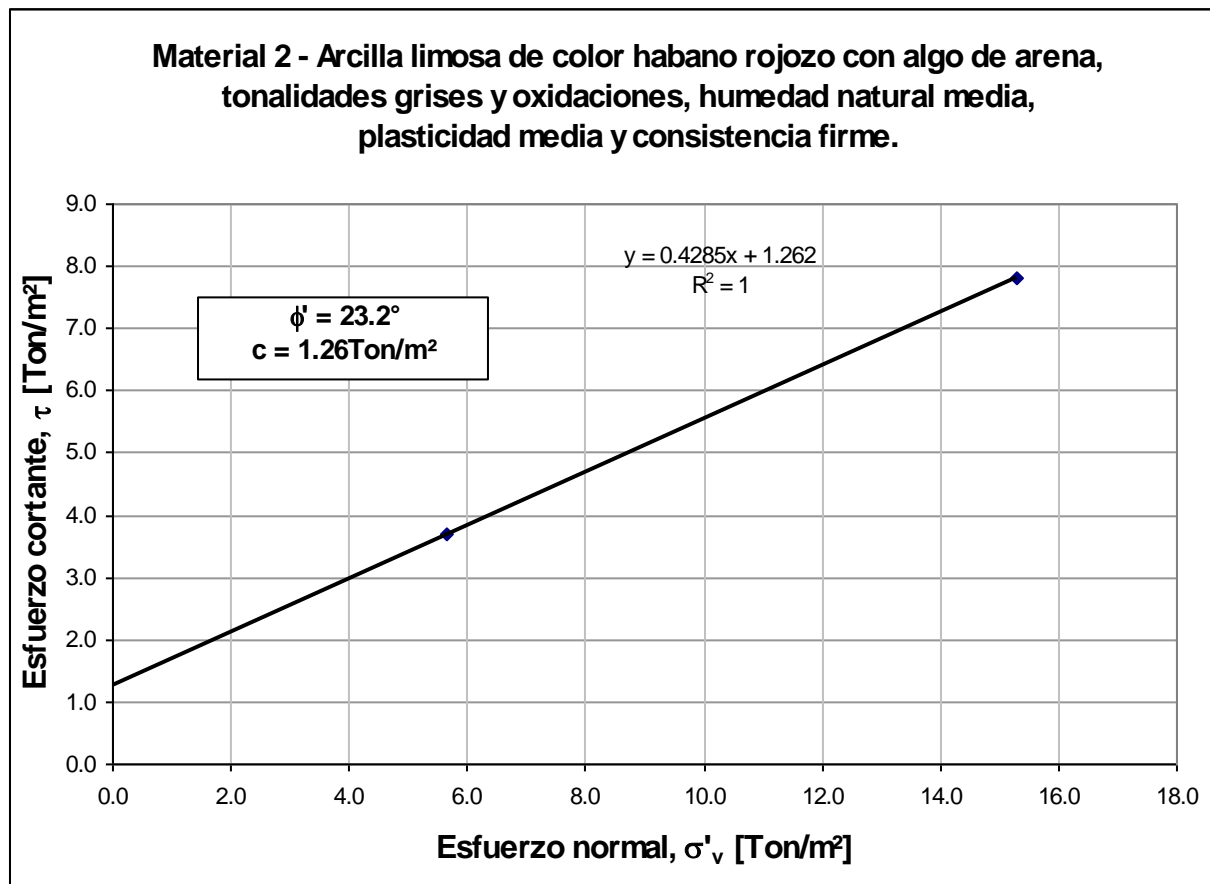
Figura 6-4 Determinación de parámetros de resistencia a partir del SPT – Material 2

- Peso unitario Total: 2.0 Ton/m³
- Ángulo de fricción interna: de 23.2° (obtenido por correlación de SPT, ver Tabla 6-1 y Figura 6-4).
- Intercepto de cohesión: 1.26Ton/m² (obtenido por correlación de SPT).
