Sitio 10 Talud Barrio Lucero Medio

Localidad:	Ciudad Bolívar
Barrio:	Lucero Medio
UPZ:	67 Lucero
Dirección	Calle 69C # 18-50 Sur
Tipo de Riesgo:	Caída de rocas y deslizamientos superficiales de rellenos antrópicos y depósitos de ladera.

El propósito de este informe es dar las recomendaciones necesarias para controlar el movimiento de remoción en masa que afecta actualmente al barrio Lucero Medio a la altura de la calle 69C con carrera 18 Sur.

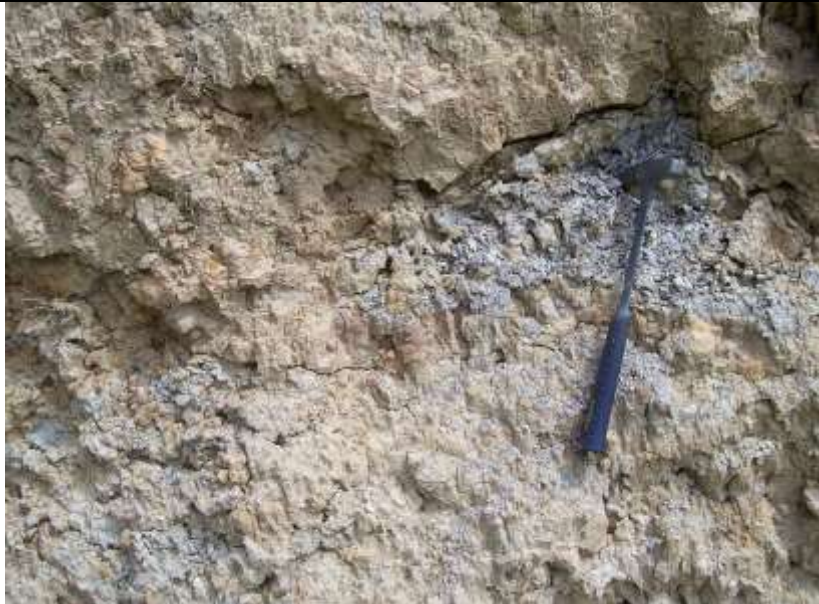
Fotografía 3-2. Lodolitas grises, afectadas por tectonismo.

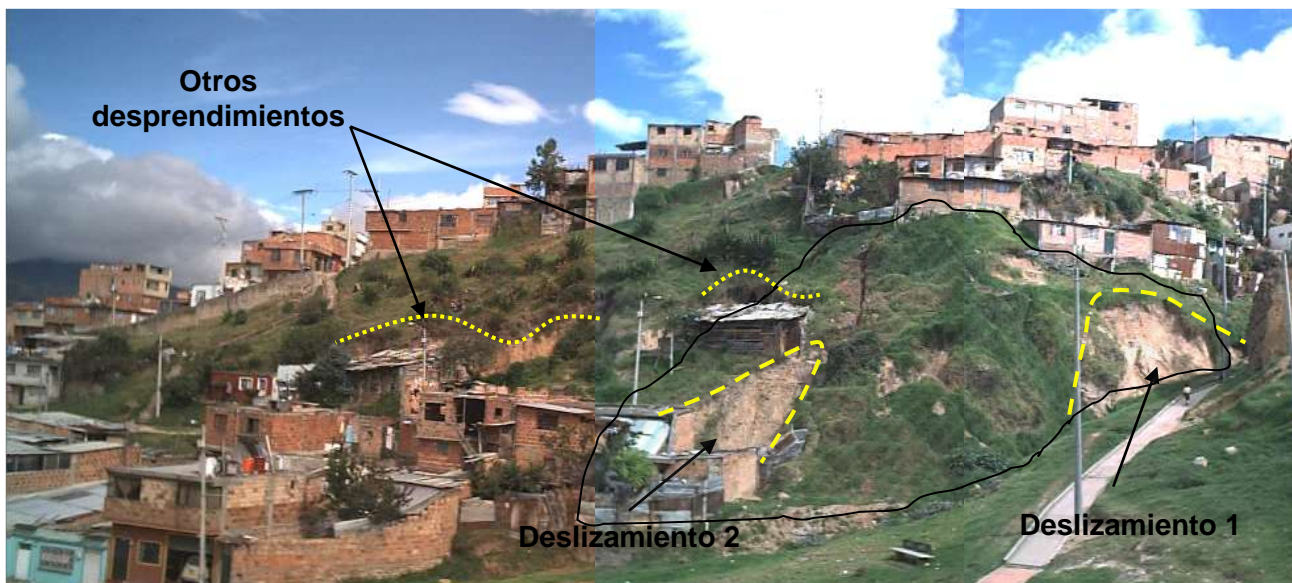
Es importante anotar que, en general, la ladera que constituye la zona de estudio presenta evidencias de inestabilidad en la cara que da hacia la quebrada, marcada por las formas rugosas (Fotografía 3-6). Sin embargo, es importante anotar que en donde la ladera conserva su cubrimiento con el coluvión antiguo, no se observaron rasgos que marcaran inestabilidad. Ésta ocurre en las zonas donde el coluvión fue cortado y se permitió el afloramiento de arcillolitas alteradas a suelos residuales arcillosos de alta plasticidad o areniscas brechadas por acción tectónica (muy susceptibles a la erosión).

Fotografía 3-6. Panorámica de la zona de estudio. Nótese las formas que evidencian inestabilidad en la ladera adyacente a los deslizamientos 1 y 2 (area achurada) los colores más claros (menor humedad) y la ausencia de formas rugosas en el área ladera arriba de los desprendimientos menores.

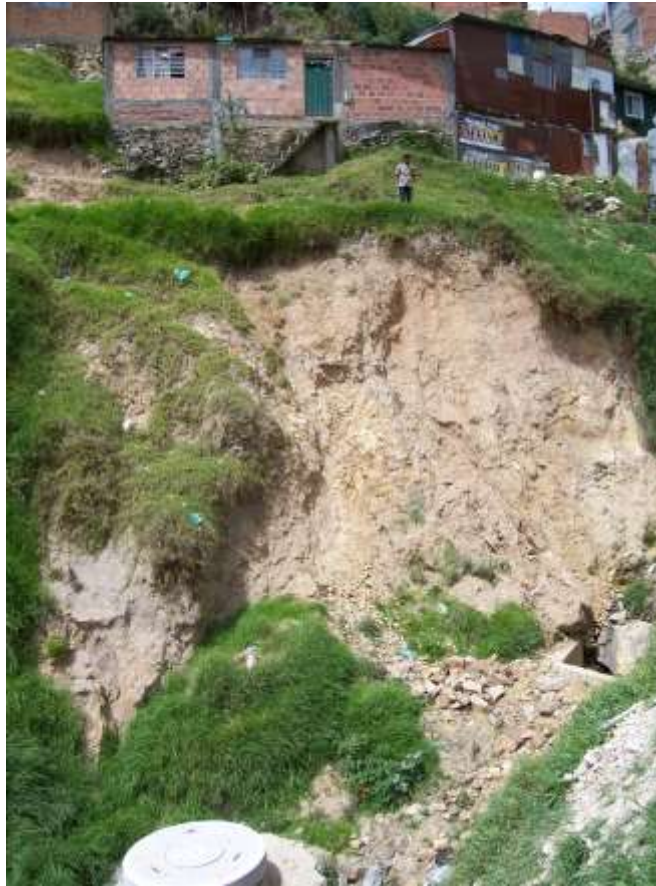
El deslizamiento es somero (Fotografía 3-7) e involucra areniscas, lodolitas, coluvión antiguo y delgados rellenos antrópicos (en los que predomina basura). El proceso en la parte baja fue facilitado por la existencia de planos de discontinuidades con estrías de fricción dentro de la arenisca que fueron humedecidos por la disposición inadecuada de aguas servidas de las viviendas ubicadas en la parte alta. No obstante lo anterior, es posible que en algunos puntos de la pata de este deslizamiento ocurra socavación lateral con bajas tasas de avance. El material deslizado se encuentra moderadamente húmedo.

En la parte alta: Botaderos antrópicos de ladera, coluvión antiguo y suelos residuales arcillosos; en la parte media y baja, areniscas cuarzosas de grano medio, subangulares a redondeados, bien seleccionados y con cementación moderada a buena. Los macizos rocosos en esta unidad se encuentran intensamente diaclasados, con abundantes fallas, evidenciadas por estrías de fricción.

- Altura: 8 metros
- Ancho: 8 a 10 metros
- Espesor: 1 m aprox.

Fotografía 3-7. Panorámica del Deslizamiento 1. Nótese la alta humedad, el fracturamiento de las rocas involucradas y la presencia de viviendas en la parte alta.

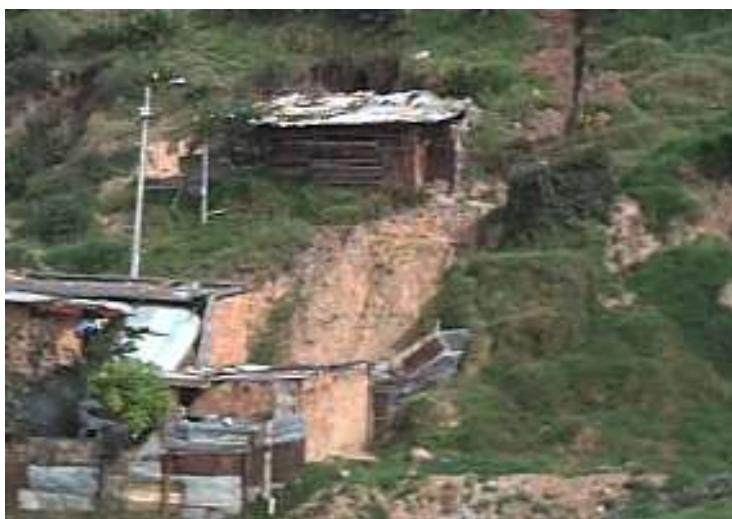
Deslizamiento traslacional retrogresivo somero (Fotografía 3-8). Es probable que los materiales involucrados hayan sido reblandecidos por aguas servidas y detonado el proceso por las lluvias. Según testimonios, en la parte más oeste se han generado pequeños flujos de lodos en periodos de lluvias (reactivaciones puntuales)

Al parecer se despató el talud quitando el coluvión antiguo hasta hacer aflorar la roca arcillosa (alterada a suelos residuales de alta plasticidad) que subyace el coluvión en la parte baja del talud (Fotografía 3-9). Lo anterior, unido con el reblandecimiento de los materiales en la parte superior por vertimiento no controlado de aguas servidas (también alimentando el material arenoso por debajo del coluvión antiguo) hicieron posible el deslizamiento.

Involucró suelos residuales arcillosos de alta plasticidad y un coluvión arenoso amarillo (es posible que sea una brecha tectónica, dado que muchos de sus fragmentos son estriados) Estos materiales están cubiertos por el coluvión antiguo que tiene espesores entre 40 y 70 cm.

Fotografía 3-8. Panorámica del Deslizamiento 2. La casa en la parte superior vertía aguas incontroladamente que alimentaron materiales susceptibles (a la erosión las arenas de la parte alta y al flujo los residuales arcillosos de la parte baja) que fueron destapados en los cortes

realizados por las viviendas de la parte alta y de la parte baja.

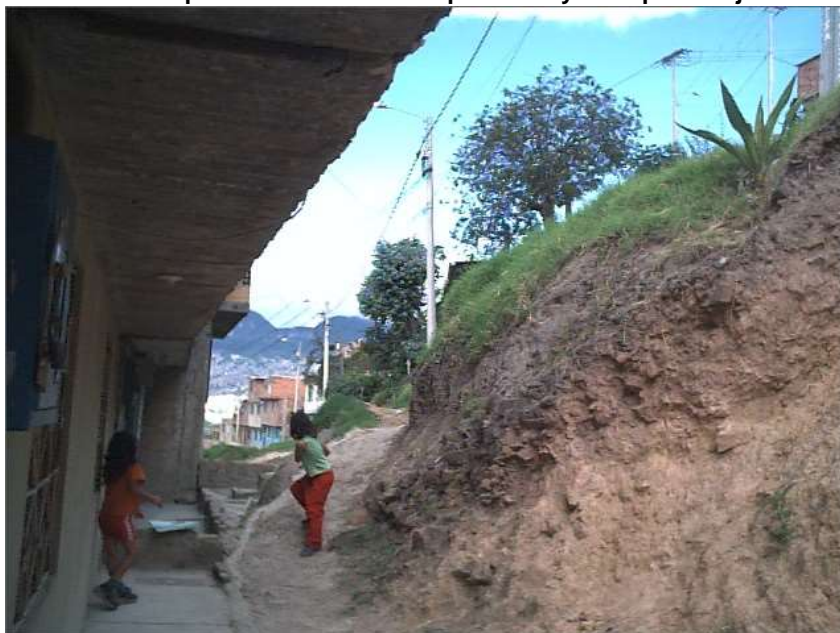
Fotografía 3-9. Despate del talud, quitando el coluvión antiguo que es el material de mejores condiciones de resistencia. Parte baja del Deslizamiento 2.

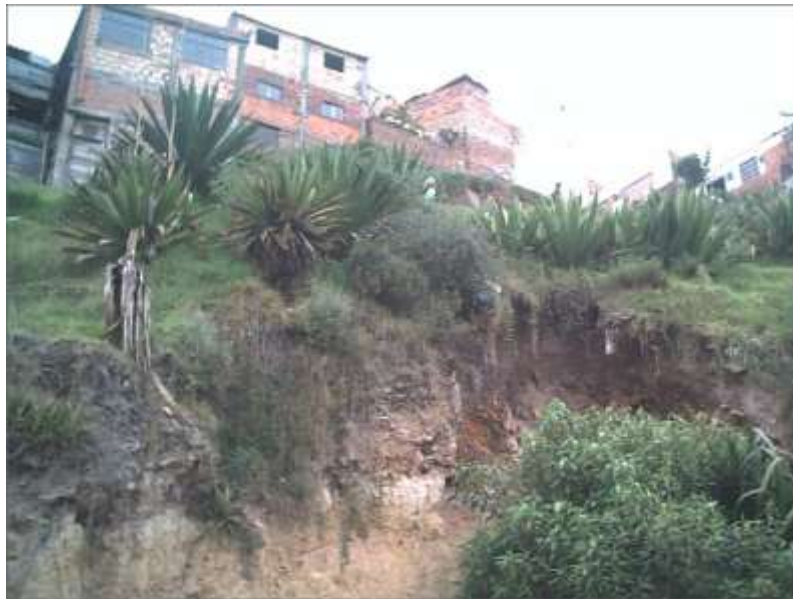
Fotografía 3-10. Pequeño deslizamiento ubicado en la interfase coluvión - arenisca brechada – arcillolita.

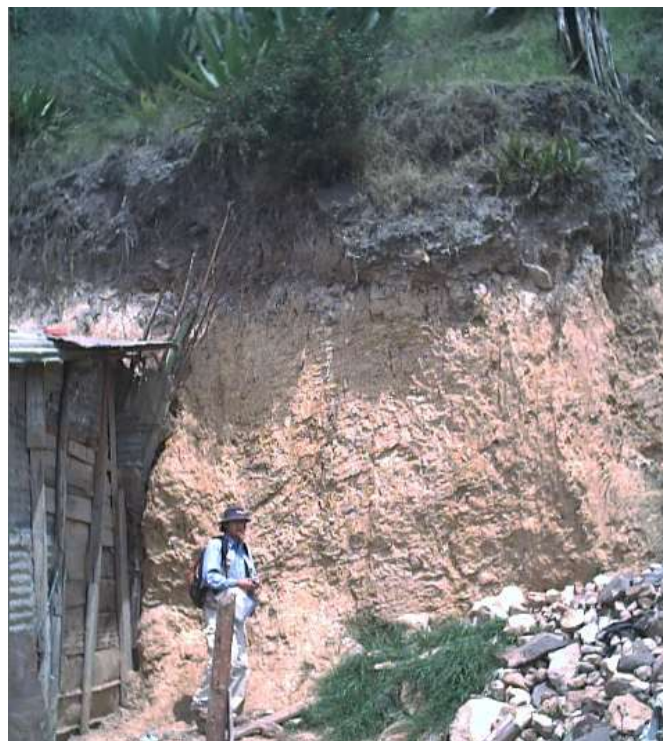
Fotografía 3-11. Desprendimientos de coluvión y flujos menores, asociados con despate de talud y saturación de materiales en las épocas de lluvias.

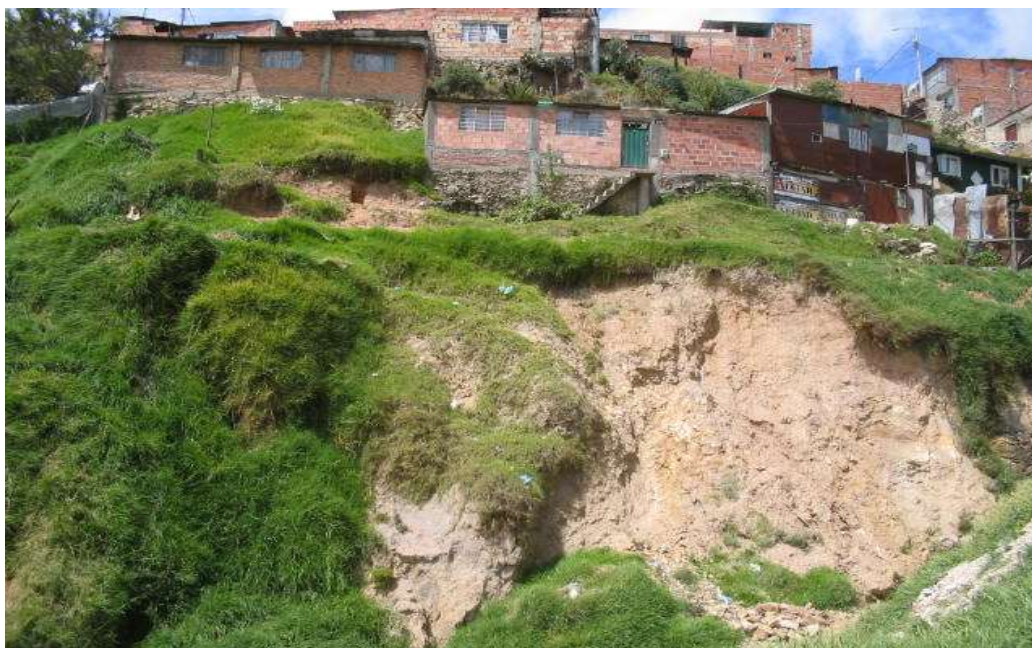
En los escarpes de los cortes para las casas y en los flujos de detritos se ha perdido la capa orgánica y el horizonte superficial, quedando expuesto el material subsuperficial al proceso de erosión. (Foto 4-3).

Foto 4-3 Material parental expuesto a procesos erosivos.

- Fomento de la cobertura vegetal en toda la zona desforestada mediante biomantos con el fin de evitar la infiltración de la escorrentía y aumentar la cohesión en los estratos superiores que presentan mayores posibilidades de falla.
