Sitio 2 Barrio Juan José Rondón

Diagnóstico Técnico No. DI-2213

Localidad:	Ciudad Bolívar
Barrio:	Juan José Rondón
UPZ:	66 San Francisco
Dirección	Calle 68A Sur con Carrera 20A
Tipo de Riesgo:	Falla de protección superficial, Afectación de viviendas.

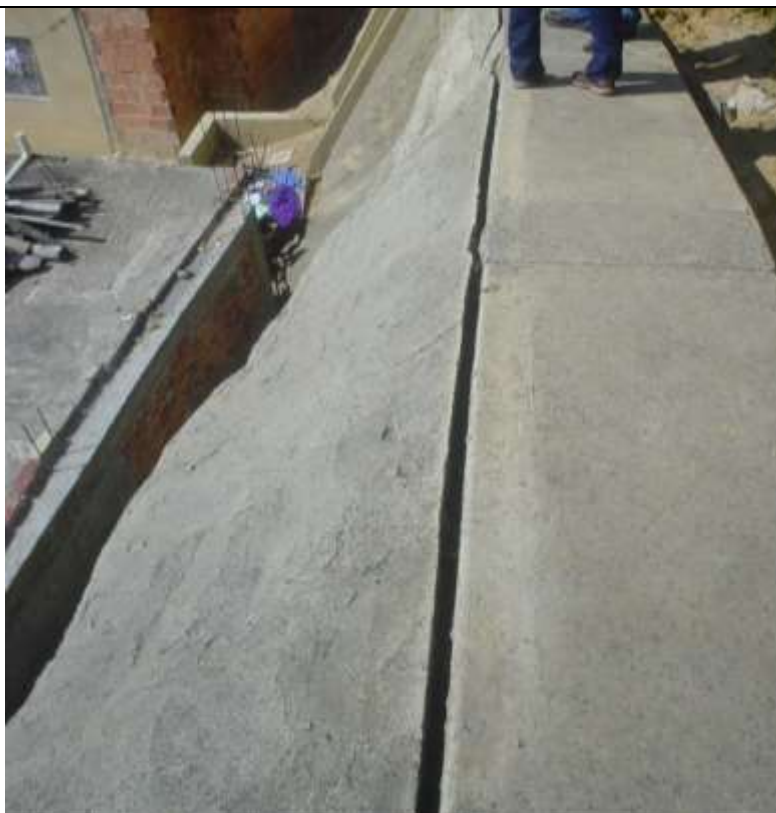
Fotografía 3-2 Dilatación entre las estructuras de drenaje y el recubrimiento de malla mortero.

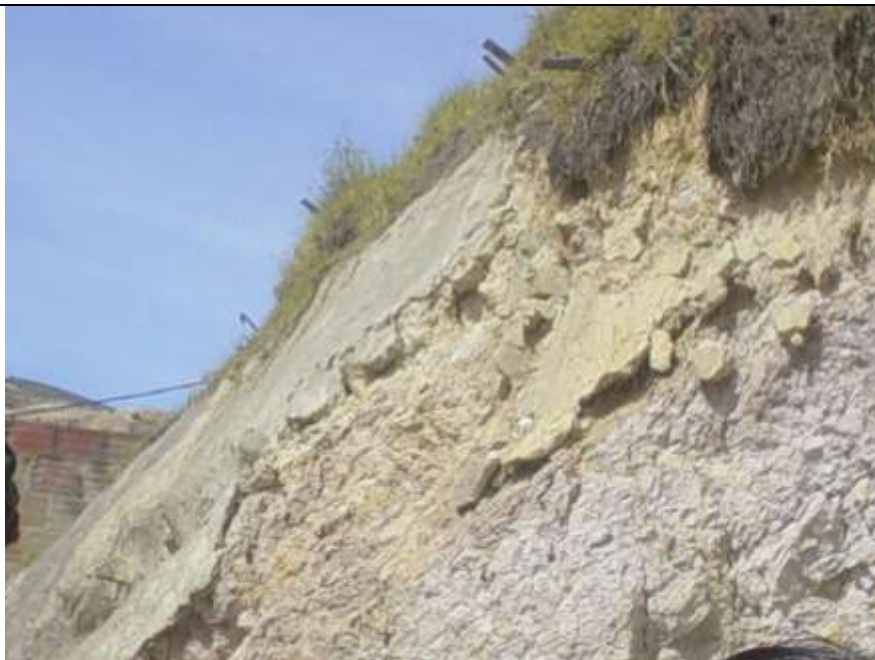
Fotografía 3-3 Desprendimiento de recubrimientos de cespedón y malla mortero.

Como protección superficial en la zona occidental del talud donde la actual protección se encuentra destruida se propone la conformación de una retícula de vigas y columnas de concreto reforzado y llenando los espacios interiores con malla de polipropileno rellena con grava. Para la parte superior del recubrimiento del costado oriental se propone el sellado de la dilatación que existe el contacto entre el andén y la protección.

Por otro lado, como complemento al incremento de la estabilidad en la zona actualmente recubierta con malla-mortero, se recomienda como obra secundaria que en el momento en que la protección mencionada se deteriore, se realice una protección similar a la recomendada en las obras prioritarias y consistente en la conformación de una retícula de
